Ref. VME RES. ACAPULCO

**Betreft:** VME RES. ACAPULCO - Westende**Uw ref.:** Zie hierboven**Mijn ref:** LAPLAGE / ACAPULCO

Oostende, 01 november 2022.

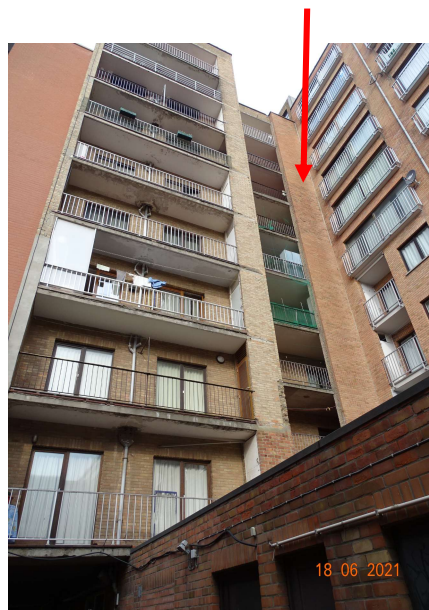
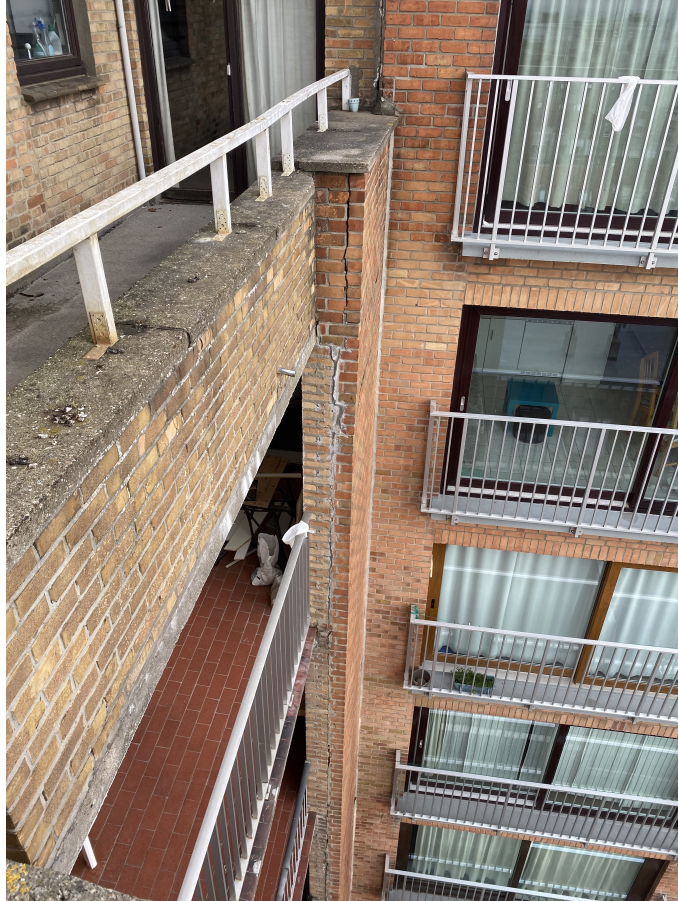
Omtrent de achtergevel werd alsook de vastgestelde verweerde toestand (barstvorming, scheurvorming, ...) besproken van de aanwezige "dubbele" scheidsmuur met buurpand.

Na contact met de brandweer, zal bij de renovatie ten gronde de scheidsmuur tussen de beide panden moeten vervangen worden door een scheidsmuur met eveneens een brandweerstand omwille risico op brandoverslag.
