VERSLAG PLAATSBEZOEK

Oriënterend onderzoek van de voor-, zij- en achtergevel incl. plat dak

Residentie Anita

Zeedijk 365

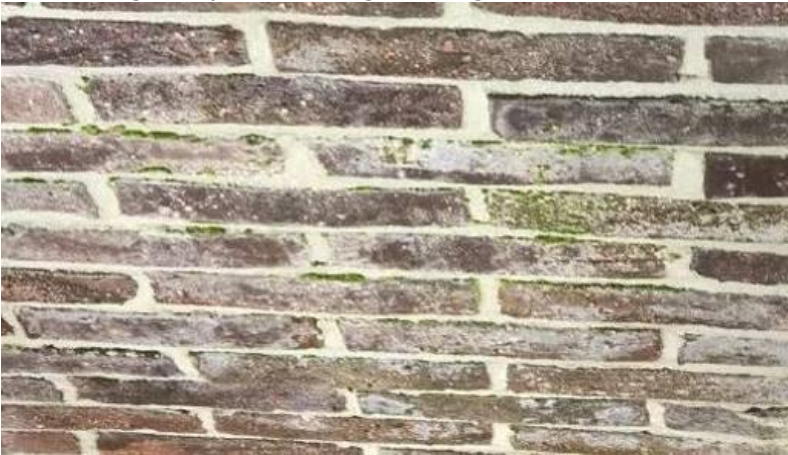
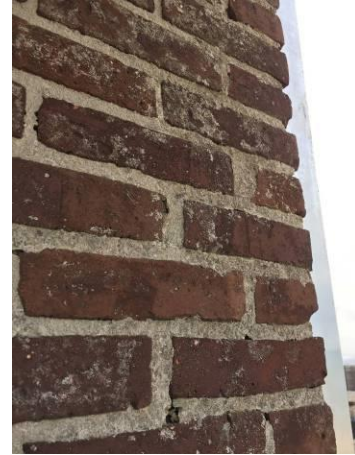
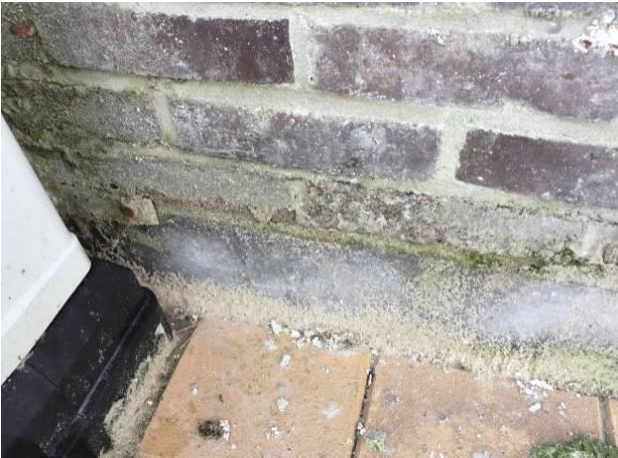
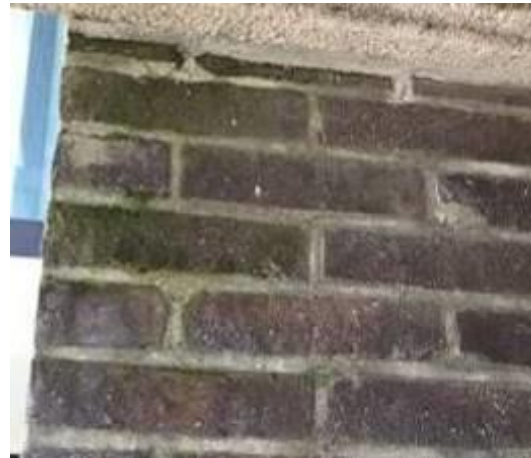
Sporen van vochtbelasting op verschillende plaatsen met afzetting van witte (zout)uitslag.

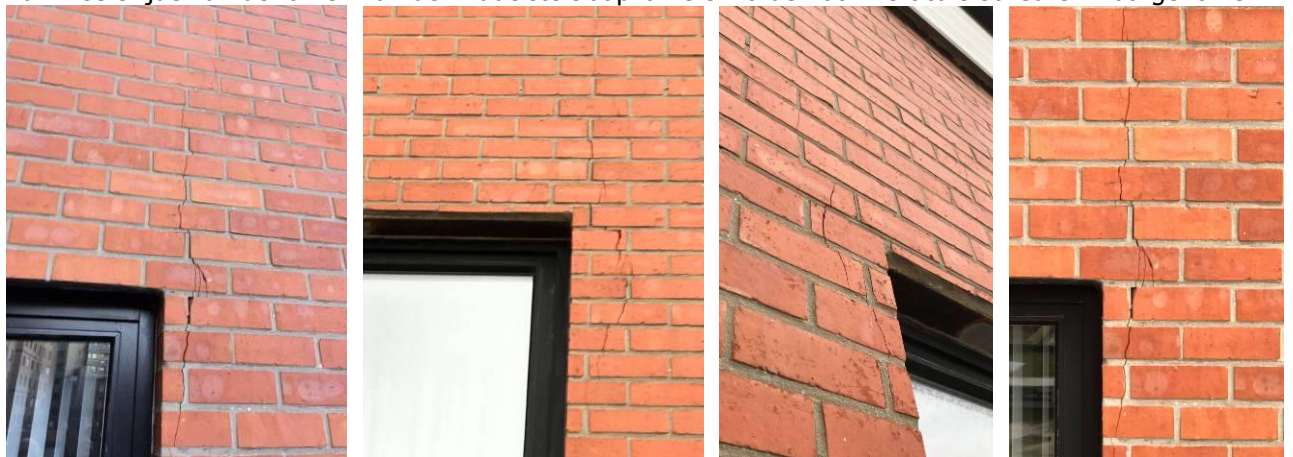
We noteren het gebruik van metalen lateiprofielen. We stellen in grote mate expansieve roestvorming van de lateien vast. Deze problematiek is vooral bij de ramen zichtbaar en in mindere mate ter hoogte van de lateiprofielen boven de schuiframen van de inpandige balkons (mindere blootstelling aan weer en wind). Het metselwerk wordt als gevolg van deze expansieve roest volledig afgedrukt ter hoogte van de opleg van de profielen.

De toegepaste lateiprofielen boven de gevelopeningen lijken uitgevoerd in 'standaard' stalen elementen welke weinig corrosiebestendig zijn.

Het aangehaalde schadebeeld is het gevolg van de expansieve roest waardoor er scheurvorming in de parementsteen ontstaat, waarbij op termijn volledige stukken steen worden afgedrukt.

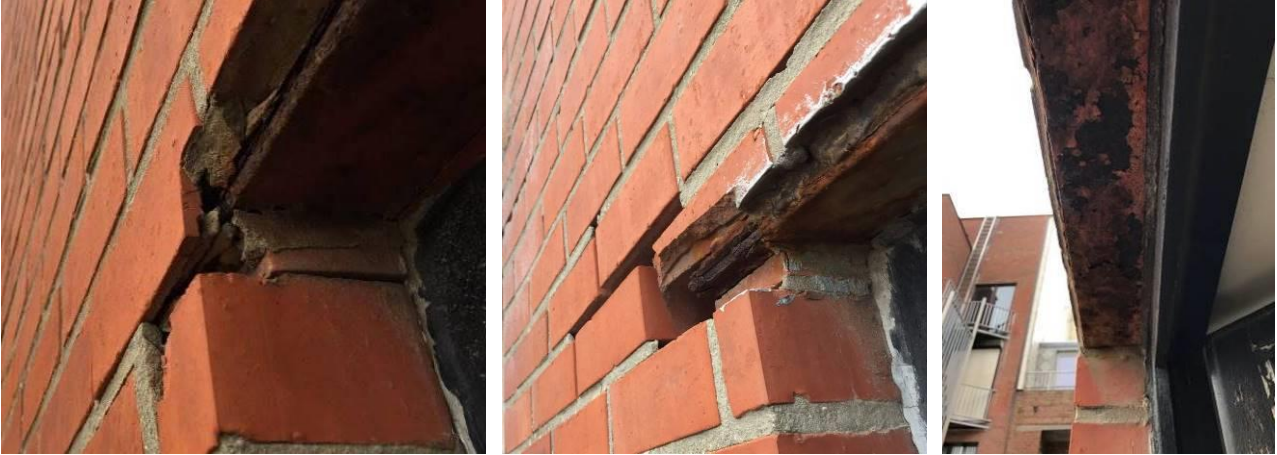
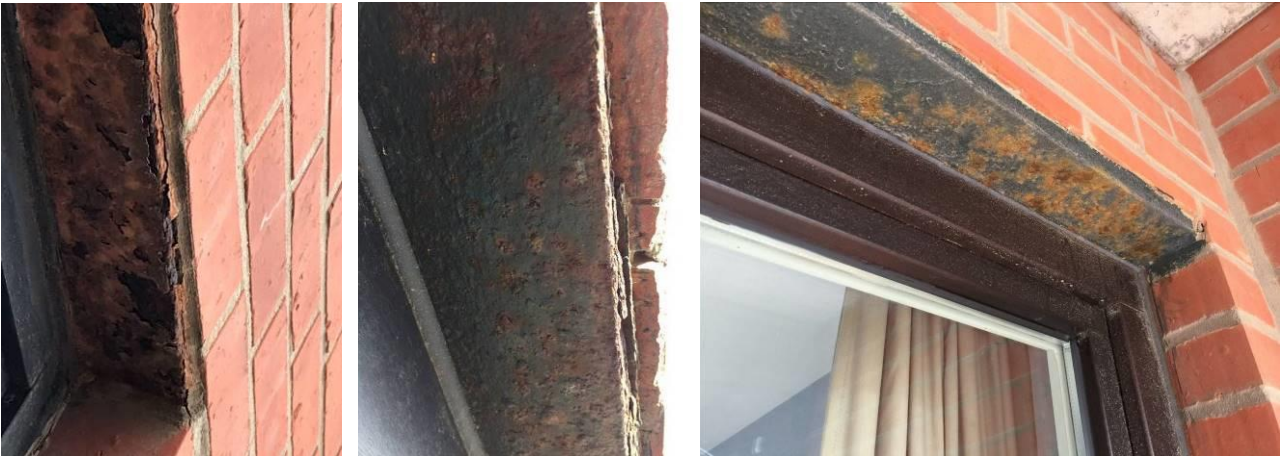
Het schadebeeld is het grootst op de 8^e en 9^e verdieping; weggedrukte en geërodeerde stenen en voegen ter hoogte van de bovenste twee verdiepingen.

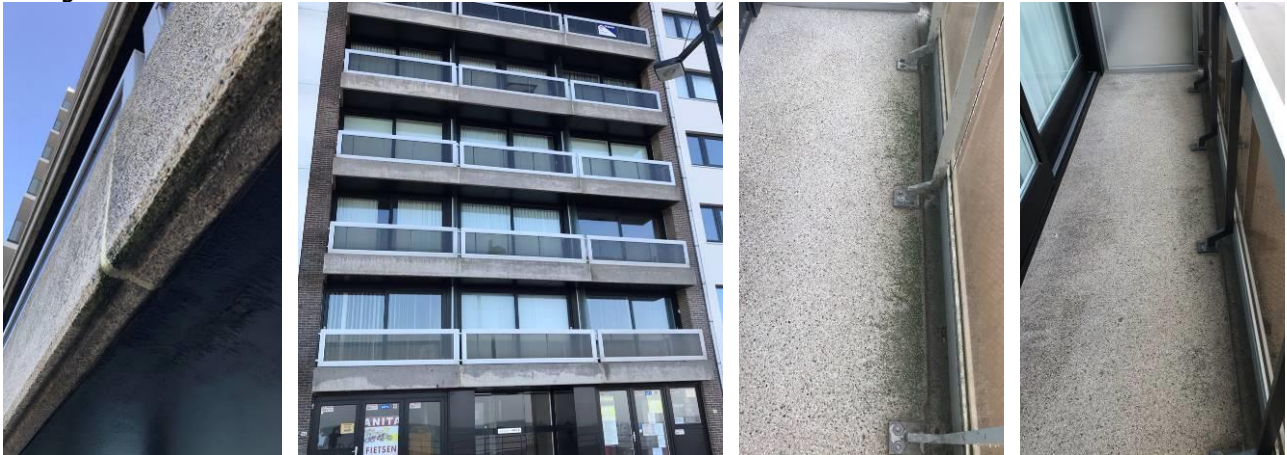
De balkonelementen zijn aan de voorzijde voorzien van een ingewerkte goot, waarbij 3 afvoerputjes zorgen voor de afvoer van het regenwater. De afvoerputjes zijn aangesloten op een horizontaal lopende afvoerbuis weggewerkt achter een beplating tegen de balkonhemels. Volgens de bestaande plannen is in beide penanten een verticale regenwaterafvoer voorzien waarop aangesloten is. Bij enkele balkons ontbreken de deksels van de afvoerputjes.

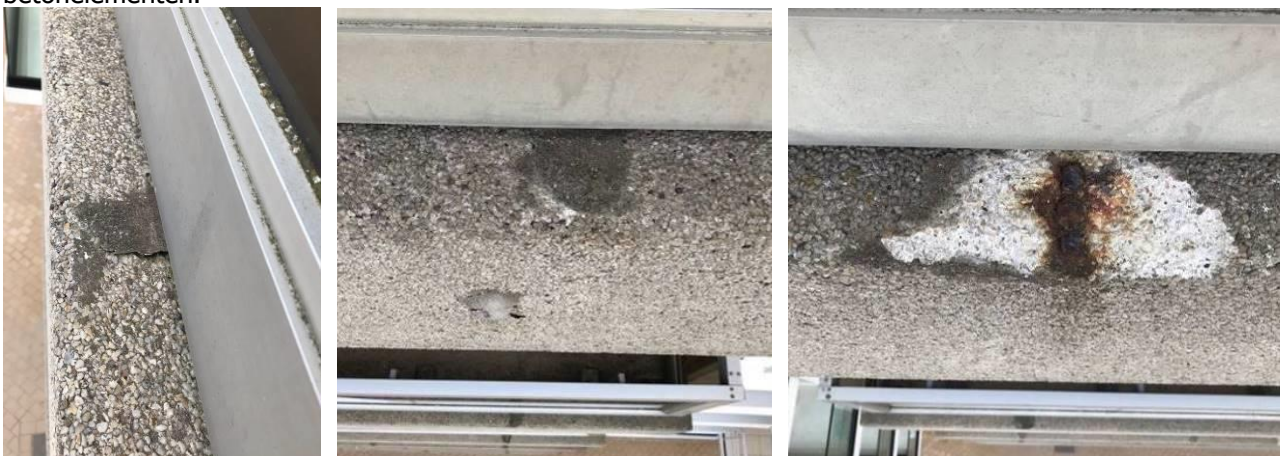
Op verschillende locaties, en zeer uitgesproken ter hoogte van de dakluifel, worden grotere en felle roestafzetting waargenomen met scheurvorming.

De dakluifel is een ander verhaal en vertoont een groot schadebeeld van felle roestpunten en fijnere scheurvorming en vraagt een dringende aanpak op kans op vallende stukken beton te voorkomen.

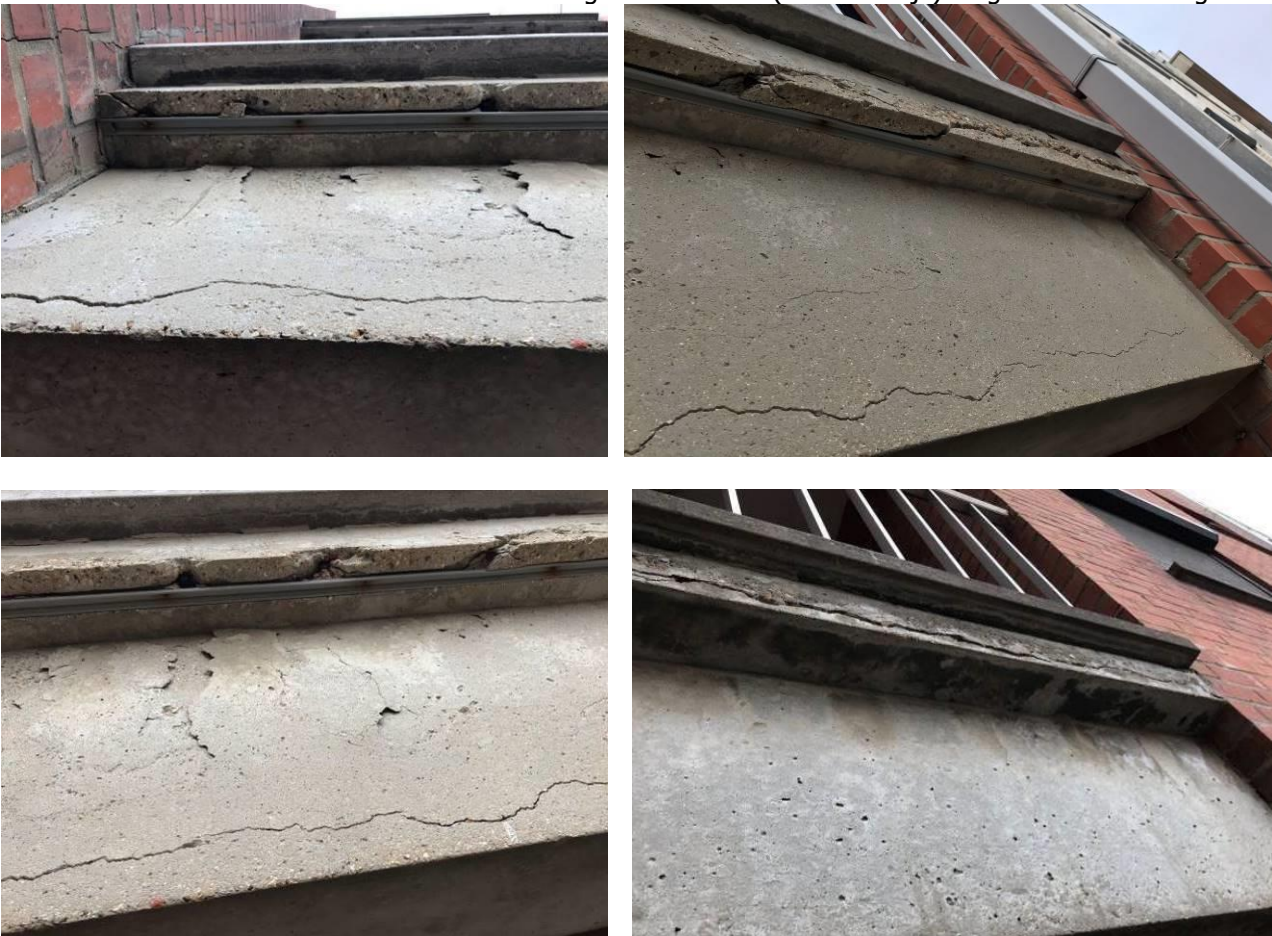
Zowel de balk als de balkonfronten vertonen een grote mate van (voornamelijk) langse scheurvorming.

Oorzaak van het waargenomen schadebeeld aan de achtergevel is hoogstwaarschijnlijk corrosie van de langswapening (door carbonatatie) in combinatie met een (lokale) beperkte betondekking. Als expansieve roest zich vormt ontstaat er scheurvorming. Het schadebeeld is typisch voor een corrosie van de wapening ten gevolge carbonatatie.

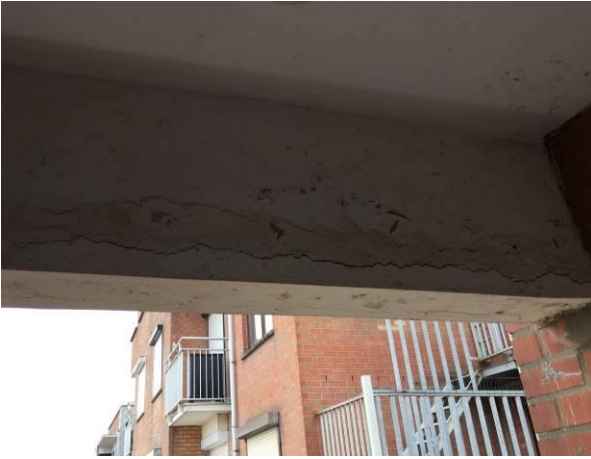
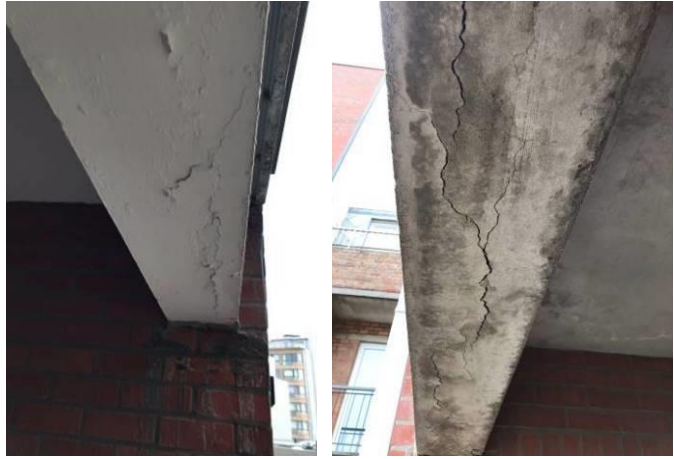
Op enkele verdiepingen zijn stukken betonhuid afgedrukt en is de corroderende wapening zichtbaar.

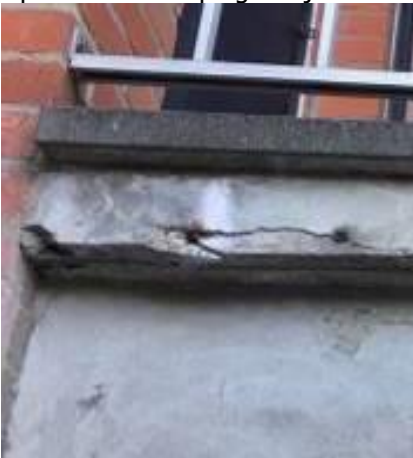
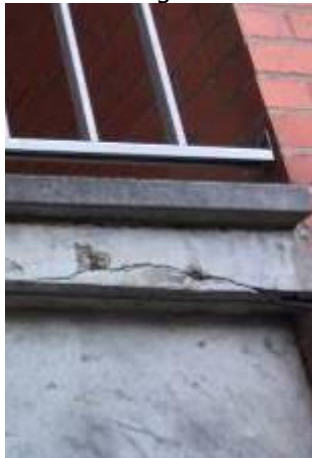
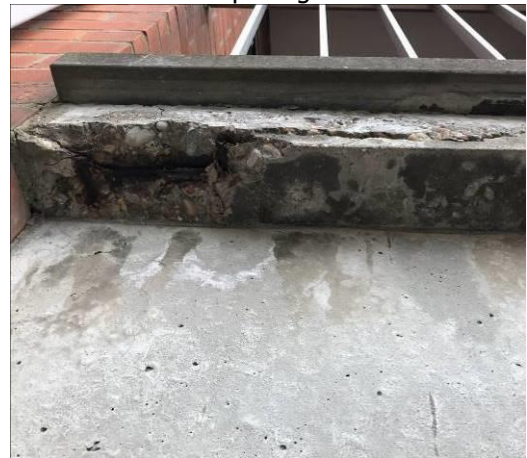
In enkele balken (kant gevel) worden grindnesten waargenomen.

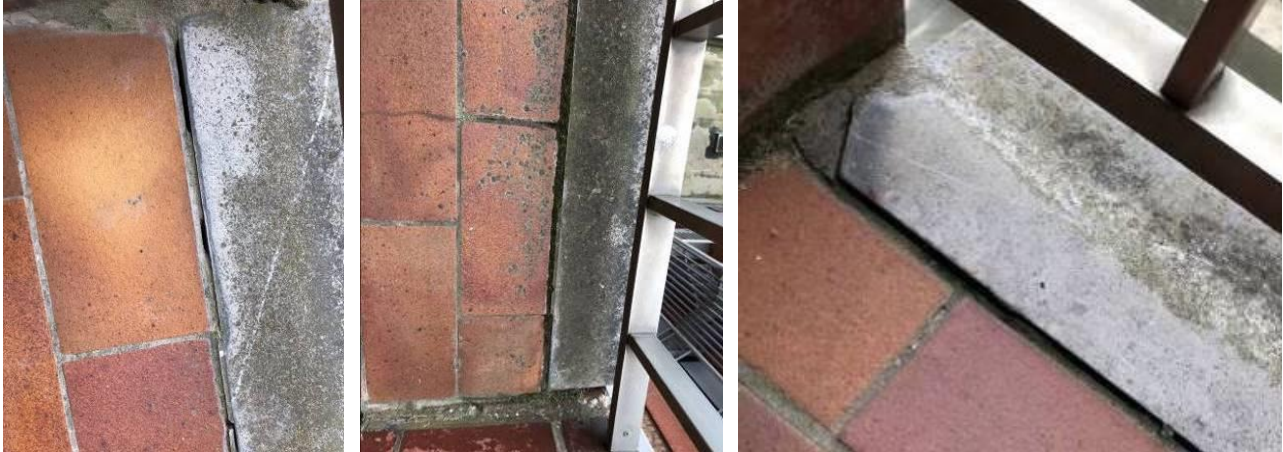
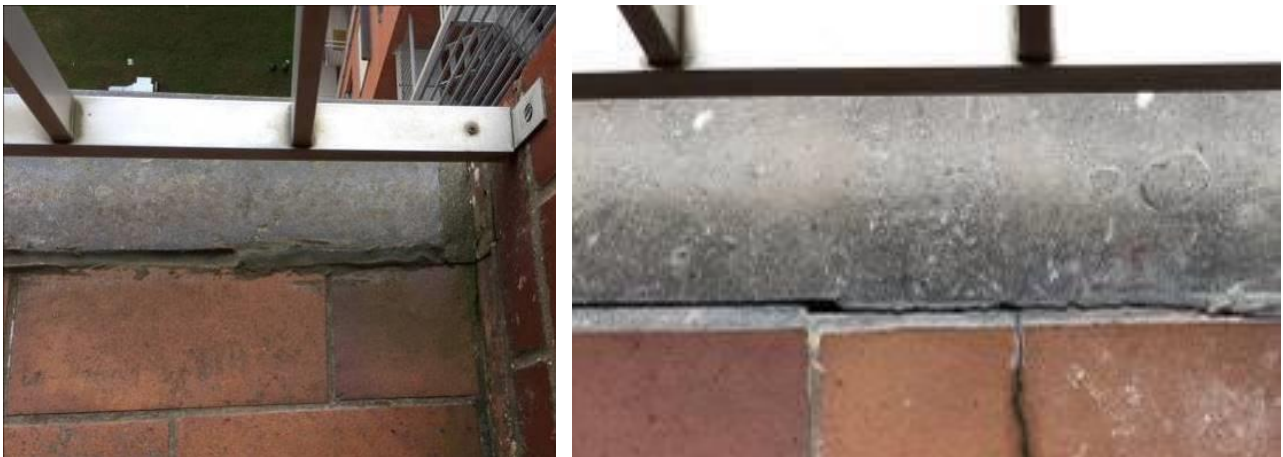
In enkele gevallen worden scheurtjes doorgeen de voegen en de betegeling vastgesteld.

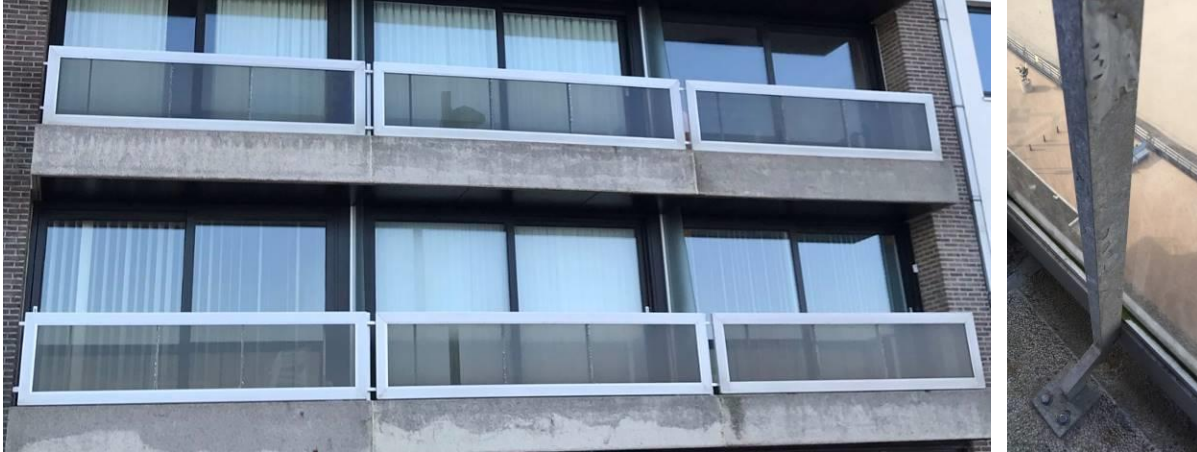
De natuurkleurige aluminium staanders zijn (vermoedelijk in een latere fase) voorzien van een bijkomende bescherm laag welke in veel gevallen aan het afbladderen is.

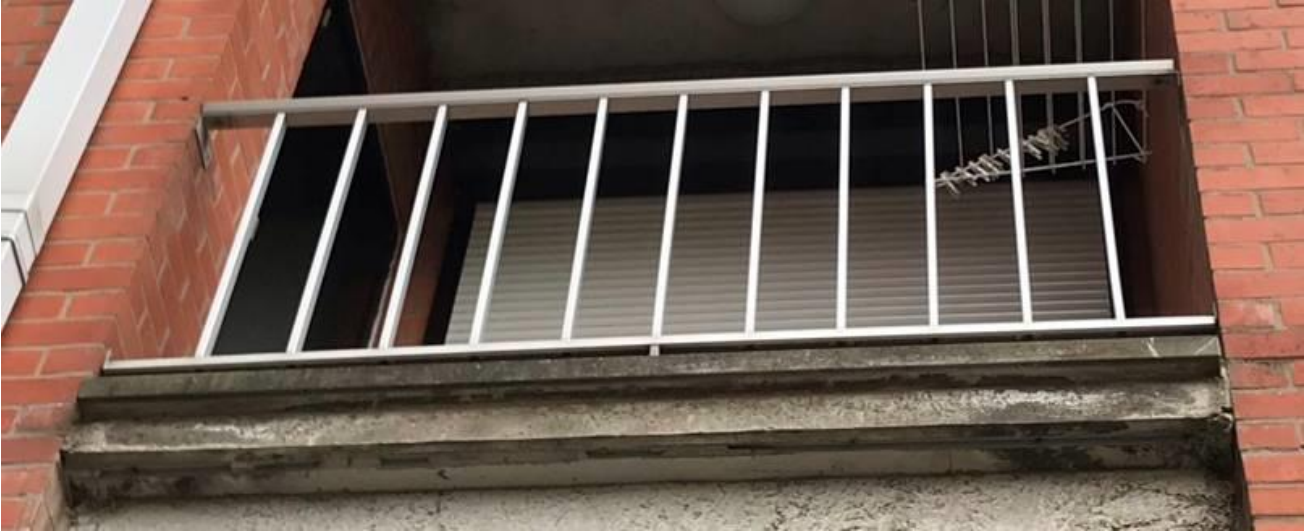
Centraal is er één staander aanwezig op de deksteen. De voet hiervan vertoont in veel gevallen roest, waarbij de stabiliteit in gedrang komt.

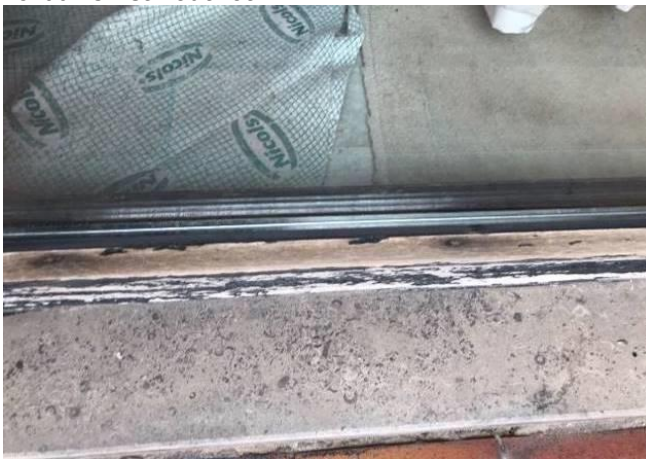
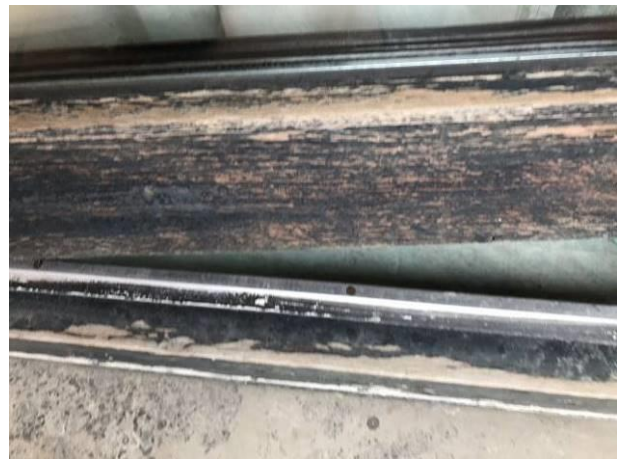
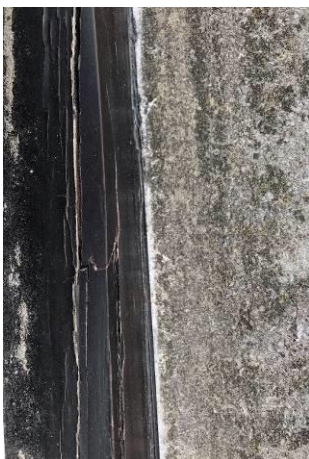
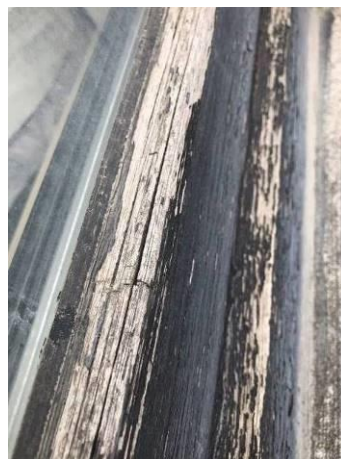
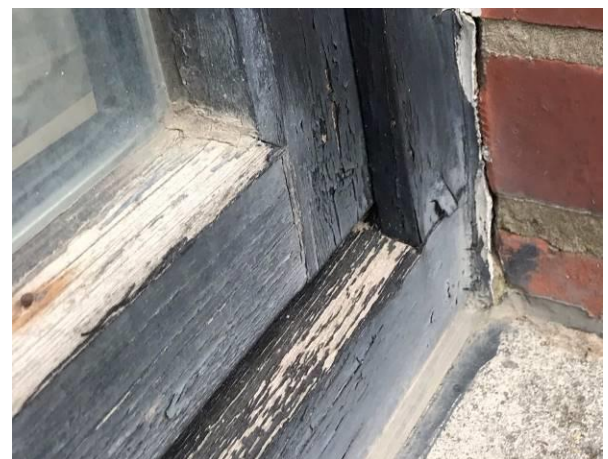
Er wordt een verschil in onderhoud en dus kwaliteit van het houten buitenschrijnwerk waargenomen. Voornamelijk aan de achtergevel is de beitslaag in veel gevallen volledig weg en is naakt hout waarneembaar. Lokaal is het hout rot.

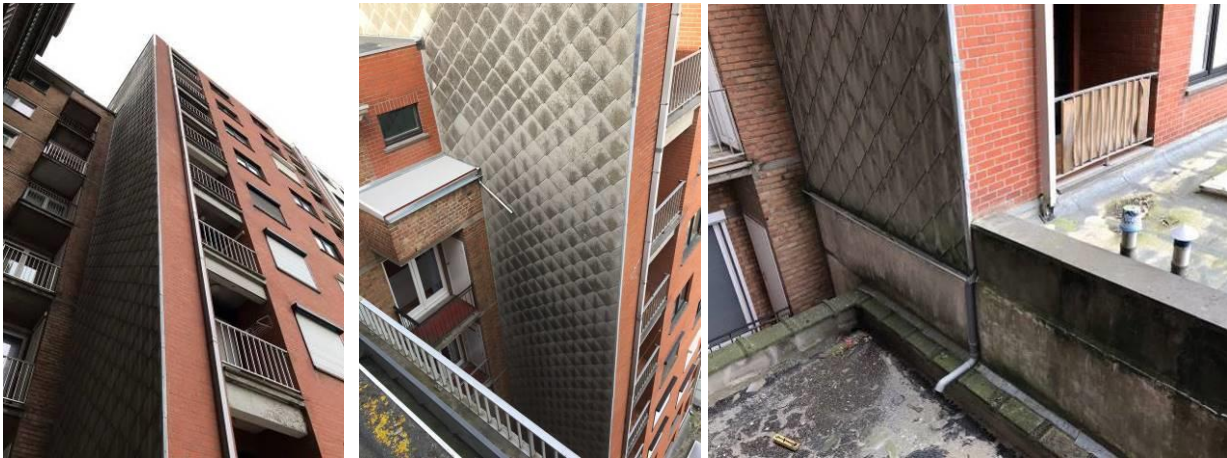
Voornamelijk aan de bovenste verdieping ontbreken er een aantal leien, er wordt tevens een deel vernieuwde leien waargenomen. Achter de ontbrekende leien wordt de houtstructuur vastgesteld die (lokaal) is aangetast.

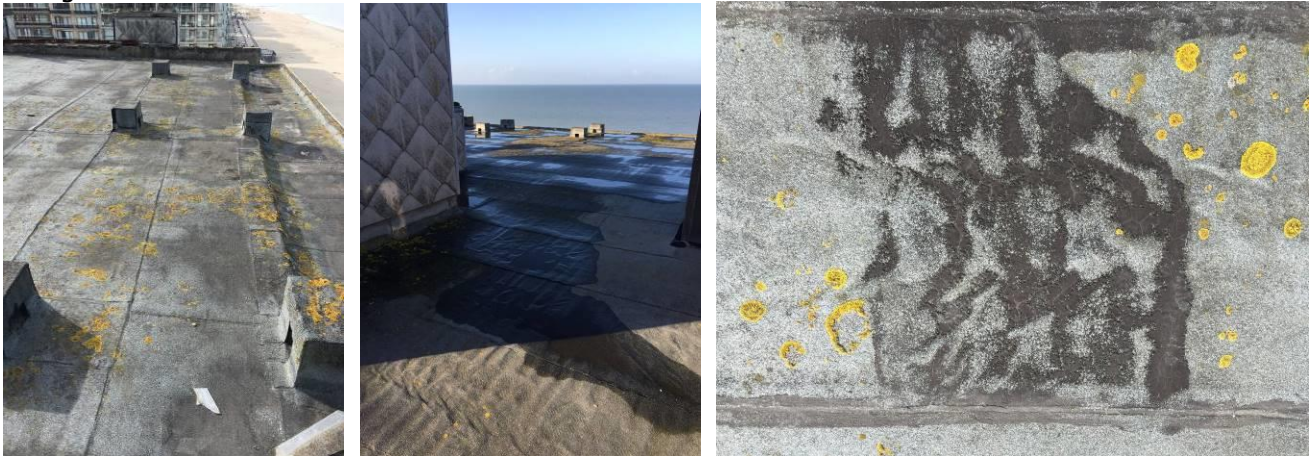
Vooraf ter hoogte van de opstanden worden heel wat korstmossen waargenomen.

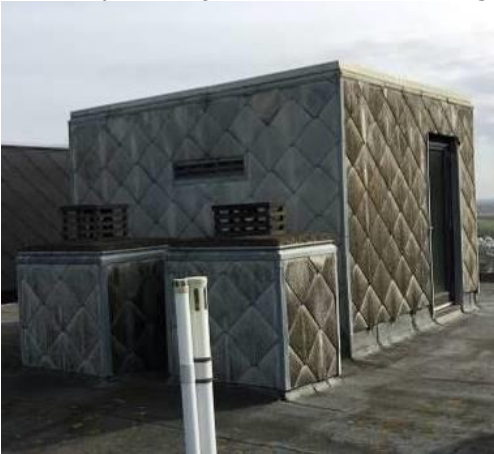
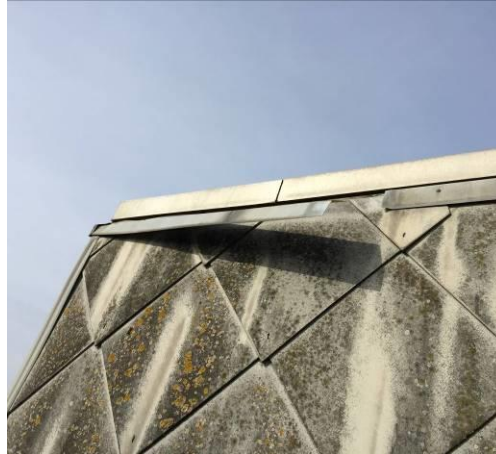
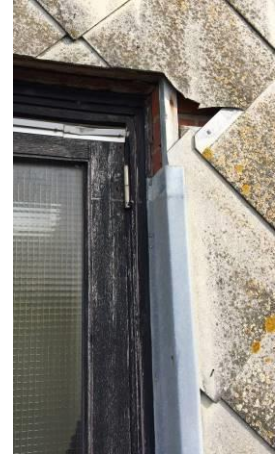
Net als de zijgevel zijn de machinekamer en de technische kokers bekleed met asbestleien. Los randprofiel bij de machinekamer en gebroken lei wordt waargenomen.

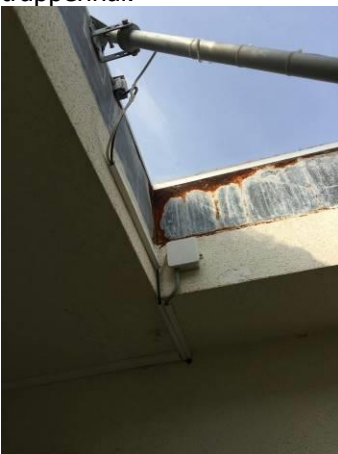
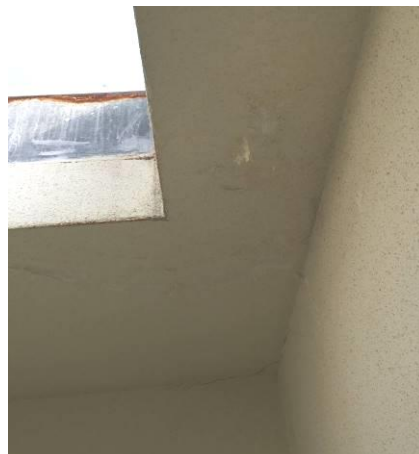
Roestvorming aan de opstand van de rookkoepel en de gevolgen van waterinfiltraties zijn waarneembaar in de trappenhal.
