Betreft: Lift Archipel – Koning Ridderdijk 49, 8434 Westende

naar aanleiding van het angstaanjagende geluid en het schokken van deze lift tijdens elke rit, heb ik de lift onderzocht en de volgende vaststellingen gedaan:

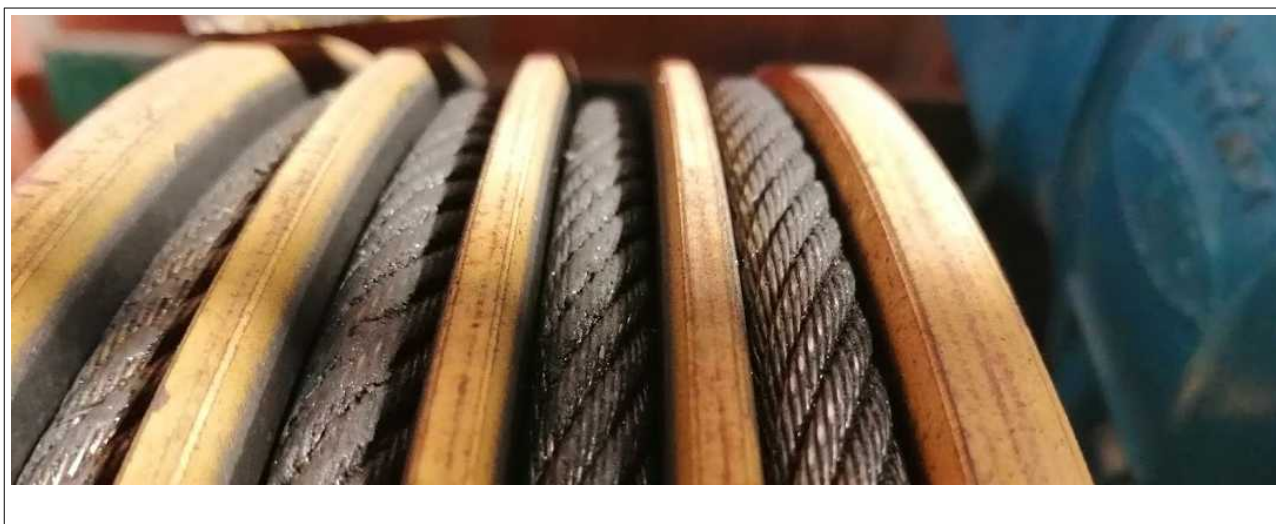
1. De stalen ophangkabels lopen zeer ongelijk in de groeven van de tractieschijf. Hierdoor volgen ze een omtrek met een verschillende diameter, waardoor één van de kabels per omwenteling een andere verplaatsing heeft.

1.1. Deze ongelijke kabelverplaatsing zorgt voor opbouwende overspanning in één van de kabels, waardoor de kabels tijdens het rijden van de lift onderling doorslippen. Dit gebeurt met vrij hevige schokken.

1.2. Door het jarenlang ongelijk doorslippen, is ook de tractieschijf voortijdig versleten. Het heeft geen zin om alleen maar nieuwe kabels te leggen als de tractieschijf ongelijk is.

Nieuwe tractieschijf en nieuwe staalkabels. (In november 2018 zijn de gegevens al opgemeten)

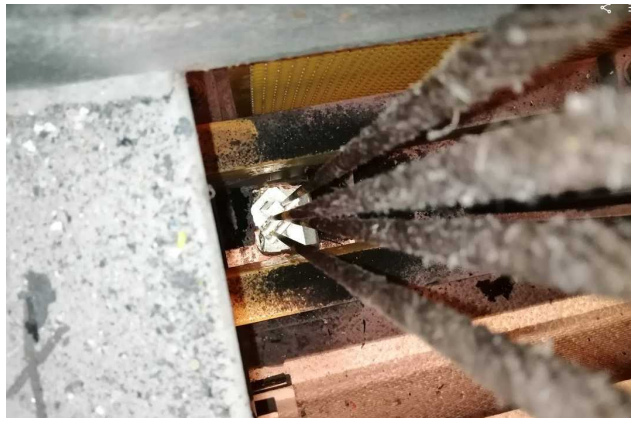
1.3. Rondom de machine en op het kooidag ligt ijzervijlsel dat afkomstig is van de kabels en van de tractieschijf.

1.4. De kabels zelf zijn nog veilig: de slijtage is veiligheidstechnisch nog niet kritisch.

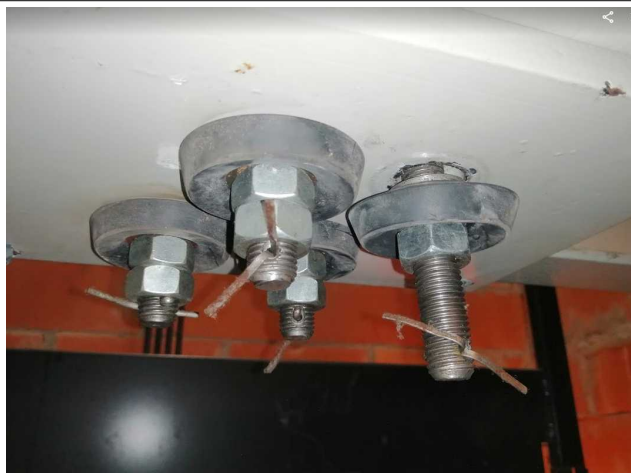
2. één van de stalen ophangkabels was compleet slap.

De rubbers hebben geen enkel nut, omdat de drukoppervlakken van de rondellen veel te klein zijn.

2.1. Er was op de éne bevestigingsstang blijkbaar nog nooit een tweede tegenmoer gemonteerd, waardoor de kabel telkens opnieuw los komt.

2.2. Het is al van minstens 2016 dat dit probleem gerapporteerd staat in het boekje van de keuring.

Er moet een tegenmoer geplaatst worden, om te vermijden dat de moeren opnieuw los komen.

Ik adviseer om hierbij iets dikkere rubberen buffers aan de kabeluiteinden te voorzien, samen met grotere rondellen, zodat er een breder en elastischer draagoppervlak is. Dit is zeker nodig voor een lift met 11 stopplaatsen.

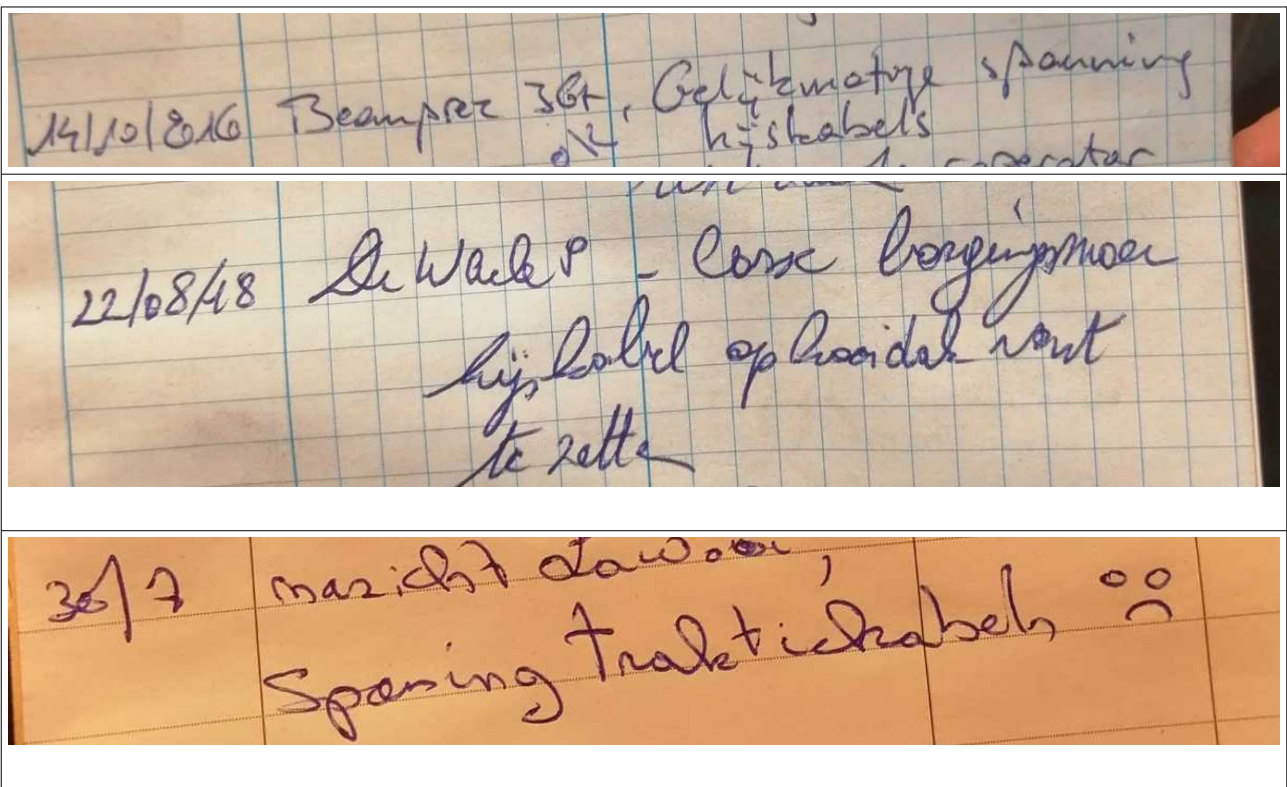
3. Het weegtoestel kan onmogelijk werken met ongelijk gespannen kabels. Dit toestel moet er voor zorgen dat de lift niet zal vertrekken wanneer ze overbelast is. Ook over deze problemen zijn er notities in het logboek.

Op KORTE termijn zijn de kabels zo goed als mogelijk gelijk te spannen. (reeds gebeurd)

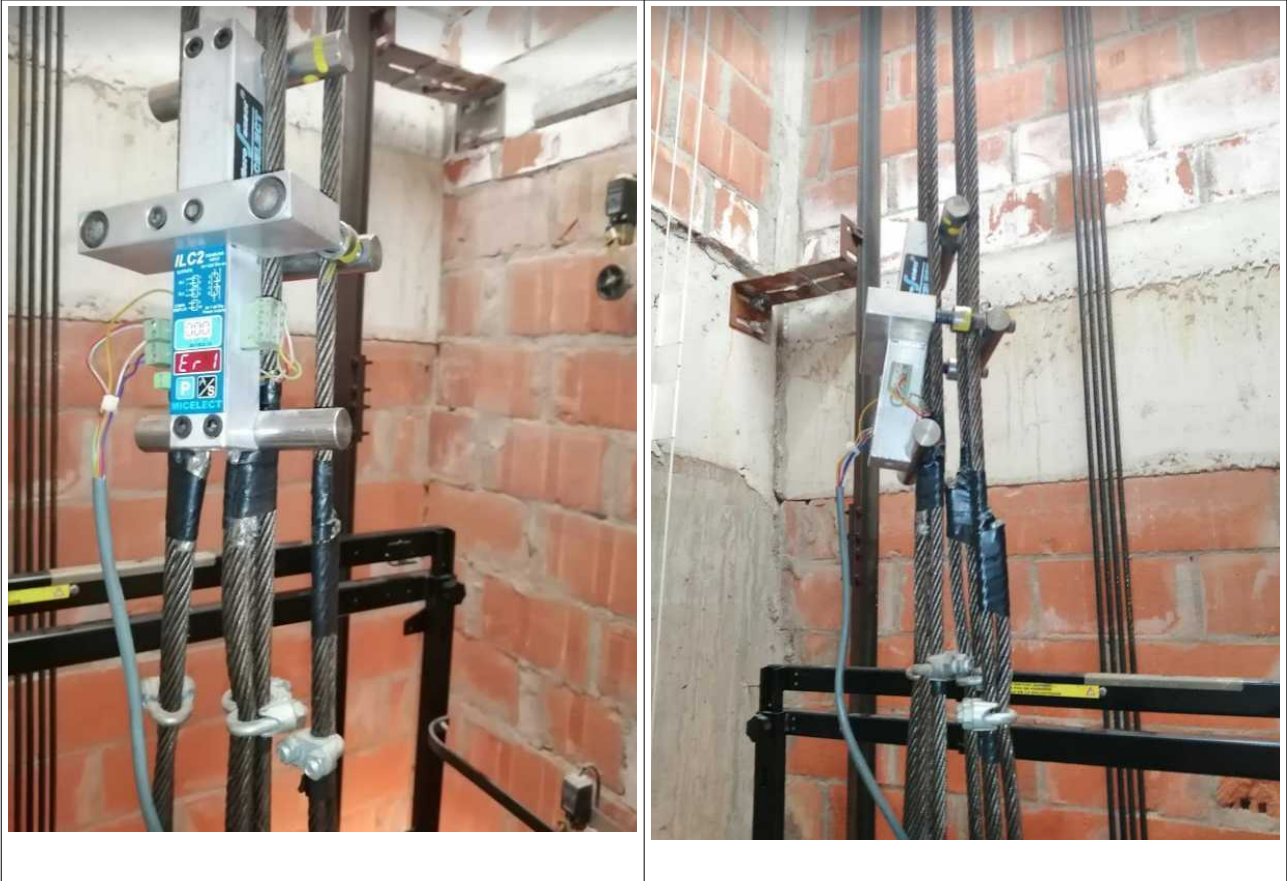
3.1. Het weegtoestel staat in "error" en is afgekoppeld: de kabelspanning wordt alleszins niet meer gemeten.
