## BEKNOPT VERSLAG PLAATSBEZOEK

**Oriënterend onderzoek van de voor-, zij- en achtergevel**  
**Residentie Aton**  
Zwaluwenlaan 15  
8434 Westende

**VME residentie Aton**  
Vertegenwoordigd door Immo La Plage  
*Distellaan 34*  
*8434 Westende*

**nv architectenatelier Vyvey & partners**  
*Kaiplein 1*  
*8620 Nieuwpoort*  
*058/22.21.50*  
[info@architectenatelier.eu](mailto:info@architectenatelier.eu)

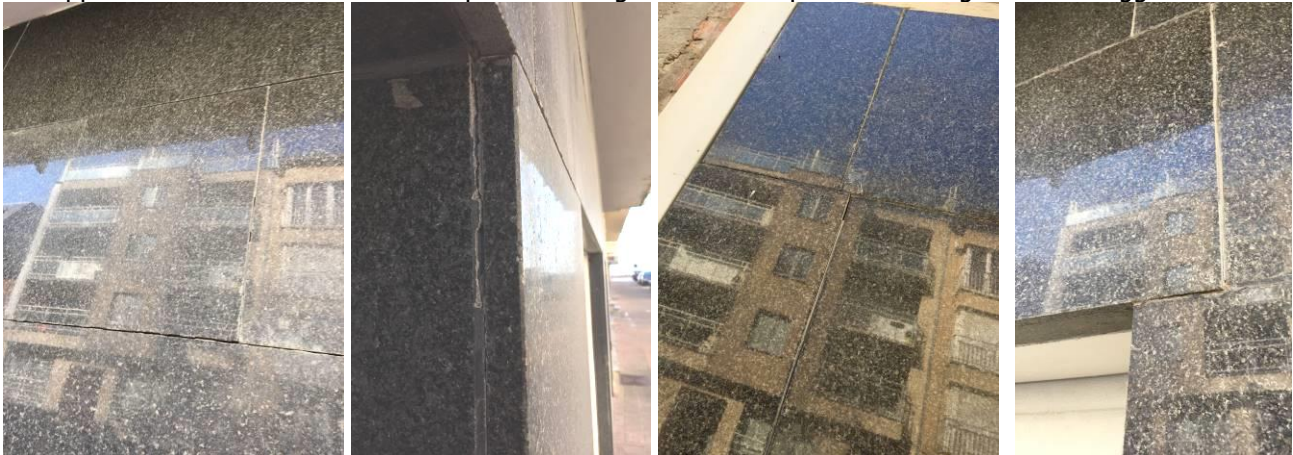
Een lichte kanteling van een aantal panelen in natuursteen wordt vastgesteld net als 'geopende' voegen. Bij het bekloppen van de natuursteen worden panelen vastgesteld met beperkte hechting aan achterliggende structuur.

Tijdens het visuele plaatsbezoek kon niet vastgesteld worden of de natuursteen bekleding onzichtbaar verankerd werd of verlijmd is tegen het binnenspouwblad. Gezien het schotelen van de panelen lijkt de bevestiging aan de dragende structuur op heden onvoldoende.

Lokaal herstel of ontmanteling en terugplaatsen lijkt gezien de dikte van de panelen (3 cm) geen haalbare optie, de kans op beschadigingen is dermate groot. Binnen beide renovatievoorstellen (met en zonder isolatie) wordt voorzien om de natuursteen op het gelijkvloers te vernieuwen.

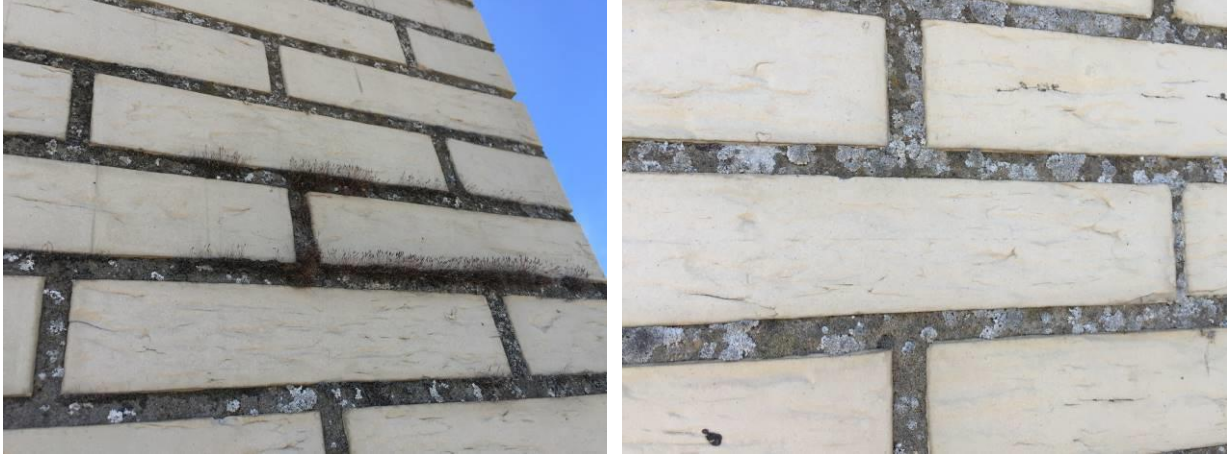
Het schadebeeld aan de parementsteen aan de voorgevel is eerder beperkt en lokaal aanwezig. Voornamelijk wordt mosvorming waargenomen ter hoogte van de cementvoegen.

Het gevelmetselwerk vertoont een eerder beperkt schadebeeld, naast een algemene vervuiling en mosvorming, welke zich lokaal manifesteert.

Binnen het basisvoorstel is voorzien om, na een grondige ontmossing en reiniging van de gevel, lokale herstellingen uit te voeren (gebarsten stenen vervangen, verweerde voegen vernieuwen en L-profielen behandelen en/ of vervangen).

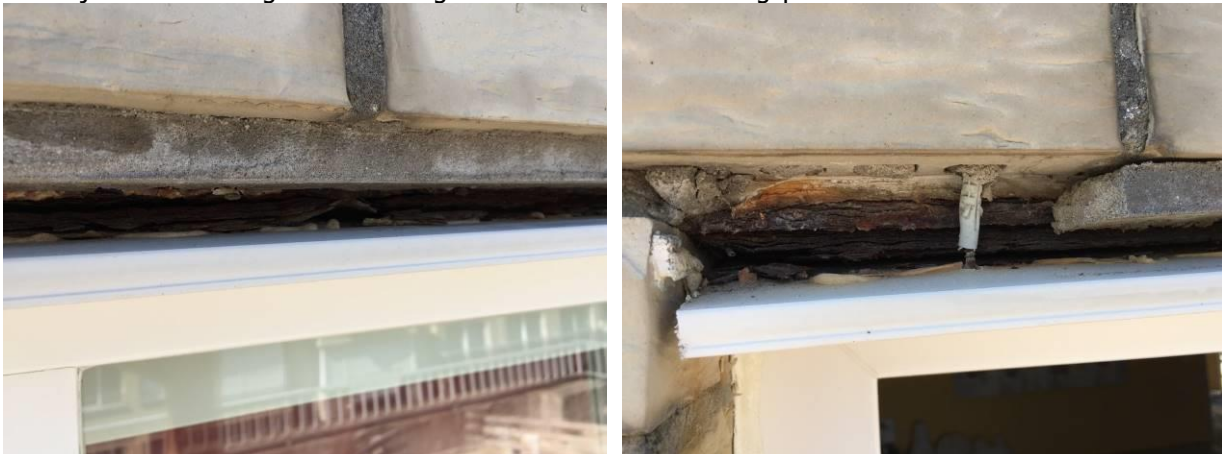
Boven de schuiframen zijn metalen L-profielen voorzien om het bovenliggend parementsteen op te vangen. Deze blijken uitgevoerd in een weinig corrosiebestendig materiaal; roestende profielen worden lokaal vastgesteld waarbij de cementvoegen worden afgedrukt alsook het afwerkingsprofiel boven de ramen.

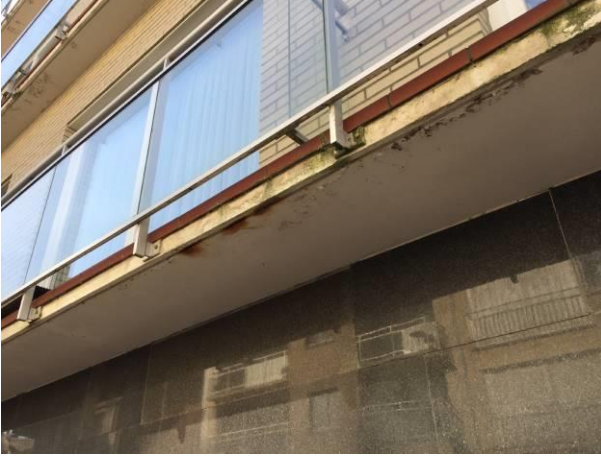
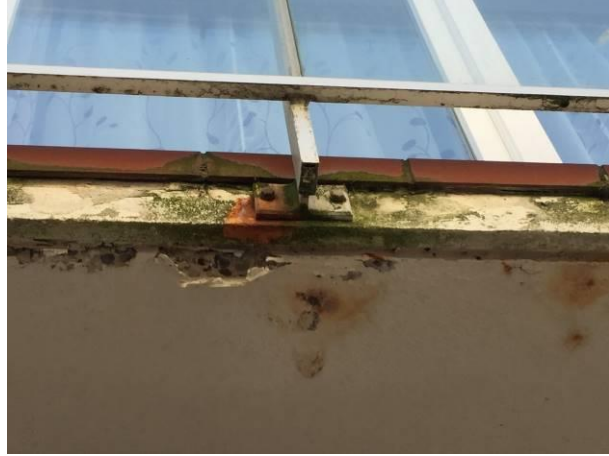
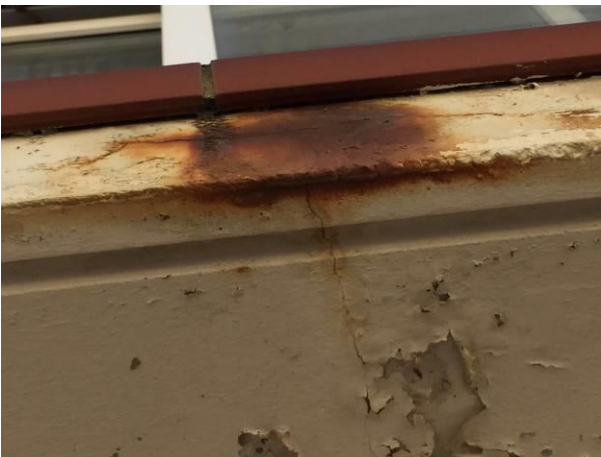
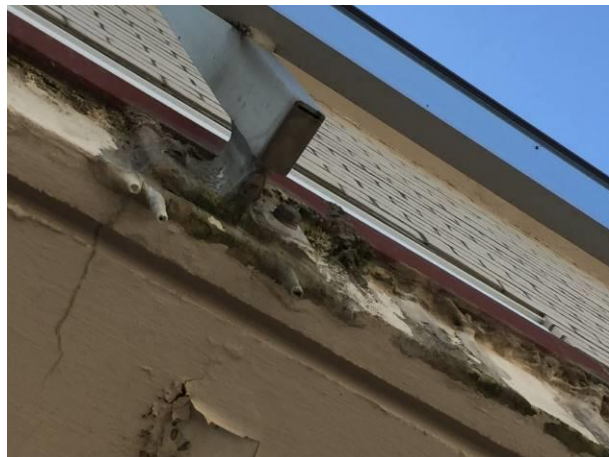
De balkonelementen aan de voorgevel met een beperkte uitkraging vertonen een uitgebreid schadebeeld van felle roestpunten, scheurtjes haaks op de gevel, uitloging van kalk, onthechtende en afbladderende coating.

De problematiek aangehaald in betononderzoek 20\_1648 is er een van voornamelijk te hoge chloridegehalten. Er wordt een gemiddelde betondekking opgemerkt van rond de 50 mm, de chloridegehalten worden gemeten in de zone 0-2 cm en 2-4 cm, ofwel in de zones waar de wapening NIET gelegen is. Ofwel de kritieke chloridegehalten ter hoogte van de wapening is niet gekend. Mijn inziens is dit noodzakelijk. Een hoge chloridegehalte in de zone waar geen wapening ligt is minder kritiek dan indien deze is doorgedrongen tot aan de wapening.

Los van bovenstaande toont het schadebeeld aan dat een grondige sanering van de uitkragende elementen aan de orde lijkt te zijn.

Gezien de slanke elementen die ernstig gecontamineerd zijn zal het klassiek betonherstel aanleiding geven tot een aanzienlijk verlies in sectie, waardoor integraal vervangen van bepaalde elementen budgettair en technisch interessanter worden.

Binnen huidig voorstel wordt na het gieten van de nieuwe balkonelementen, een hellingchape voorzien welke een afwatering voorziet richting de voorzijde van de balkons. Tegen de balkonfronten wordt een goot geplaatst (weggewerkt achter een aluminium plooierwerk) welke zorgt voor de opvang van het (hemel)water.

Het beton wordt beschermd tegen het agressieve zeeklimaat. Dit door de loopvlakken te voorzien van een scheuroverbruggend PMMA membraan en de hemels te voorzien van een beschermende coating.

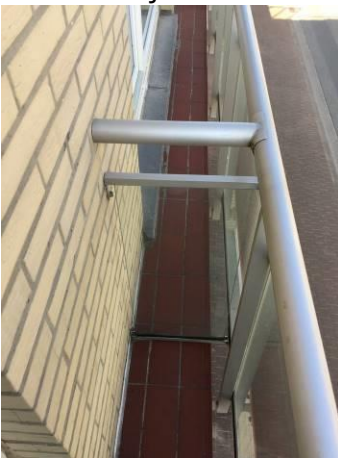
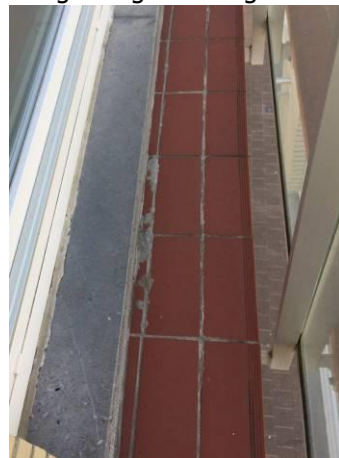
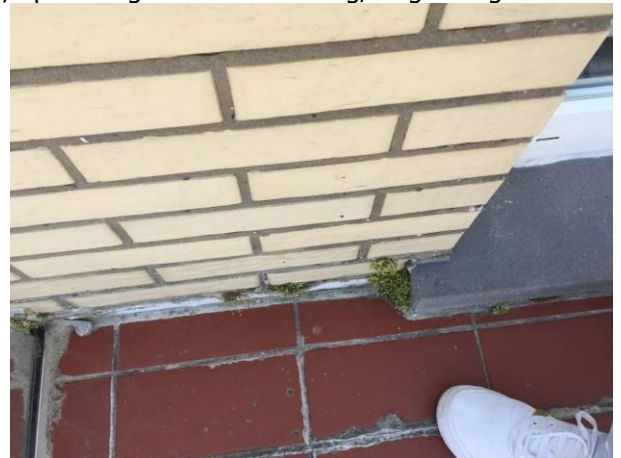
De vaststellingen aan de balkonhemels doet vermoeden dat de keramische tegels op de loopvlakken weinig waterdicht zijn. Er worden beschadigde tegels waargenomen, open voegen en mosvorming/ begroeiing.

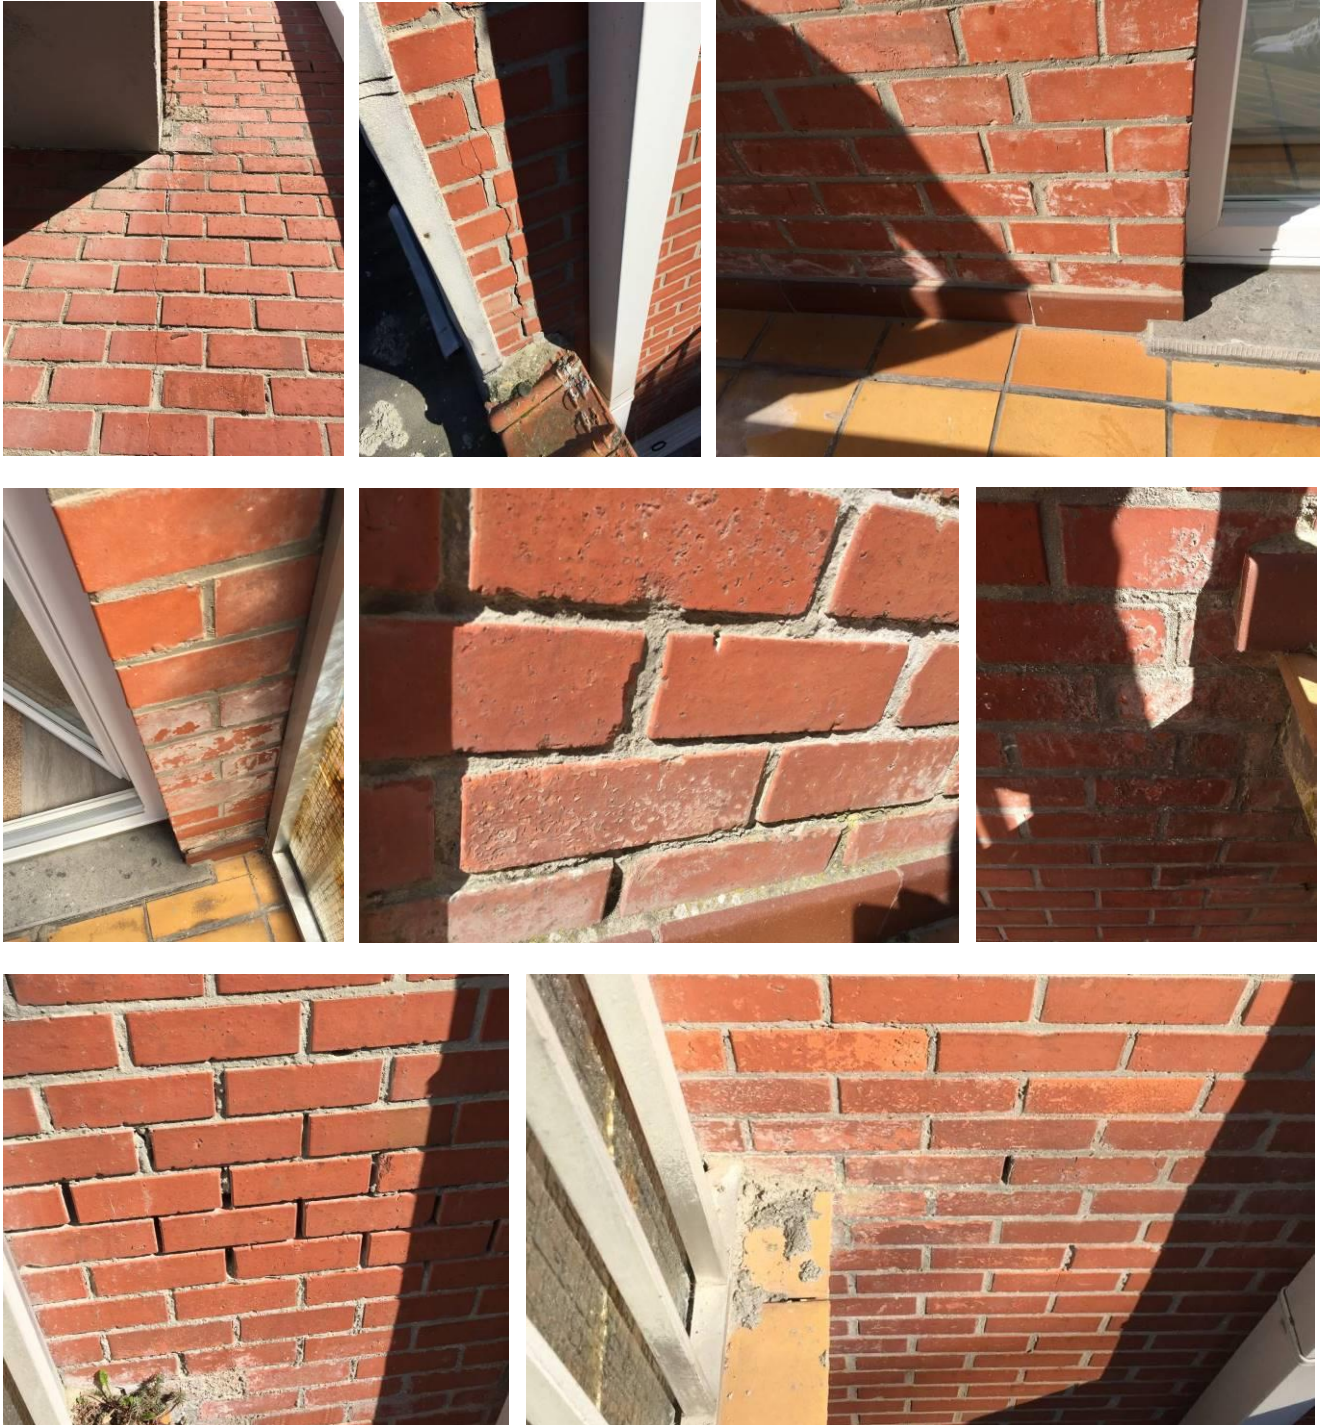
Het schadebeeld aan de parementsteen aan de achtergevel bestaat voornamelijk uit lokaal geërodeerde voegen, lokale verticale barsten een witte uitslag ter hoogte van de gevelaanzet op de verschillende verdiepingen.

De barsten worden waargenomen aan weerszijde van de uitkragende balkonelementen (verschil in thermische zetting tussen beton en metselwerk) en waar de achtergevel op de muur van de binnenkoer is gemetseld (verschil in zetting tussen beide muren).

De gevelsteen aan de achtergevel lijkt een poreuze steen waardoor (slag)regen gemakkelijk in de steen trekt. In de buitenschil infiltreert regenwater, ten gevolge van de wind en capillaire werking, doorheen de gevelsteen en de voegen. Dit water migreert normaliter ter plaatse van een vochtkering via open stootvoegen naar buiten. In het geval van de residentie ATON zijn geen open stootvoegen aanwezig waardoor de muuraanzet (t.h.v. binnenkoer, balkons, lintelen) een verhoogde vochtbelasting ontstaat met schade (zie foto's 2.4.1.) aan de gevelstenen tot gevolg.

Hoewel het schadebeeld van de parementsteen aan de achtergevel groter is dan aan de voorgevel wordt in basis voorgesteld om lokale herstellingen uit te voeren en de gevel te voorzien van een beschermende coating, waardoor er geen (regen)water meer in de parementsteen en constructie kan infiltreren.

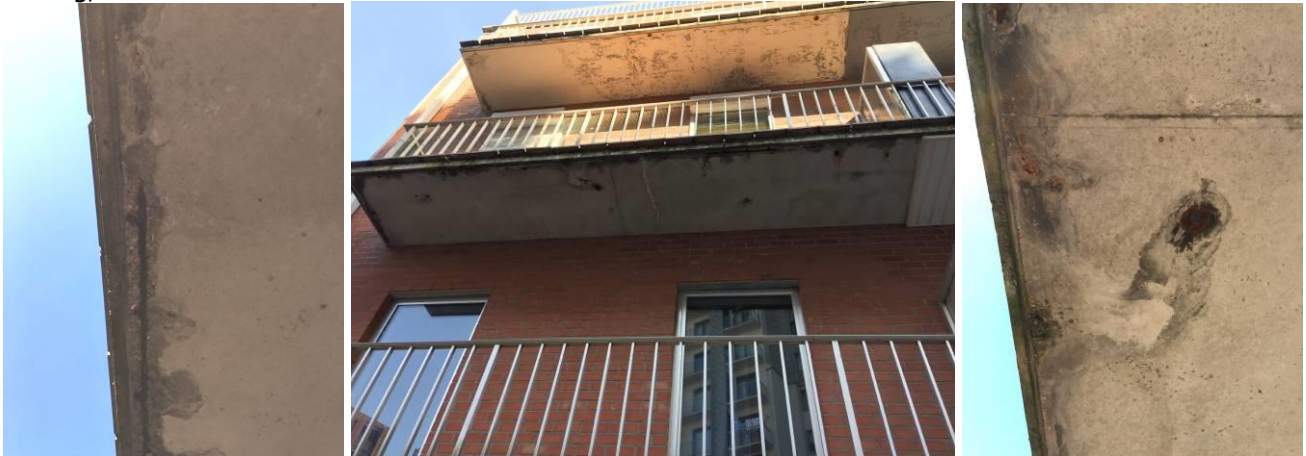
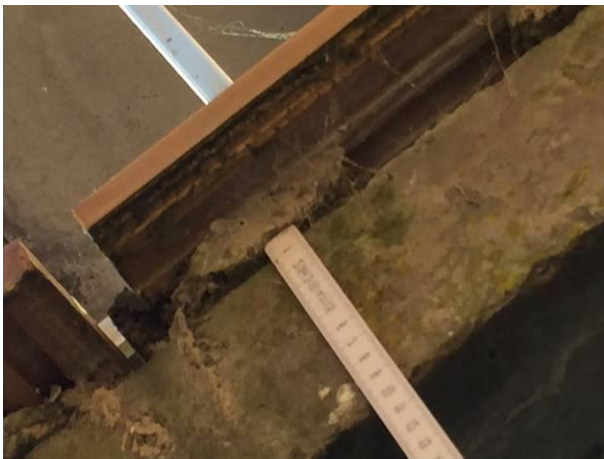
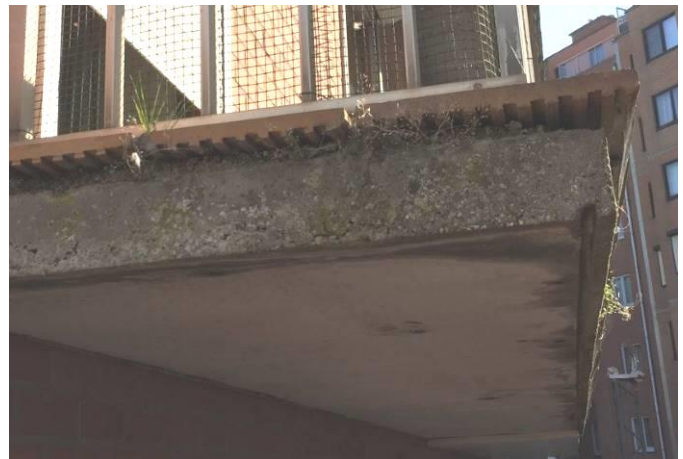
De balkonelementen aan de achtergevel hebben een beperkte dikte van ongeveer 10cm en vertonen een divers schadebeeld van lokale roestpuntjes, blootliggende wapening met afgedrukte betonhuid, afbladdering van de coating, ...

De slanke elementen (10 cm dik) die ernstig gecontamineerd zijn maken het moeilijk om slechts 5 cm beton aan de onderzijde van de vloerplaat te verwijderen (tot achter de wapening). Dit zal in veel gevallen vermoedelijk leiden tot perforaties.

Gezien deze beperkte dikte van de balkons en de positie van de wapening wordt vooropgesteld op de elementen volledig af te breken en nieuwe elementen te gieten.

De nieuwe balkons worden voorzien van een hellingschape (vrije afloop van het regenwater op de binnenkoer), een druipprofiel en waterdichtingsmembraan type PMMA. De hemels en balkonfronten worden voorzien van een beschermende coating.

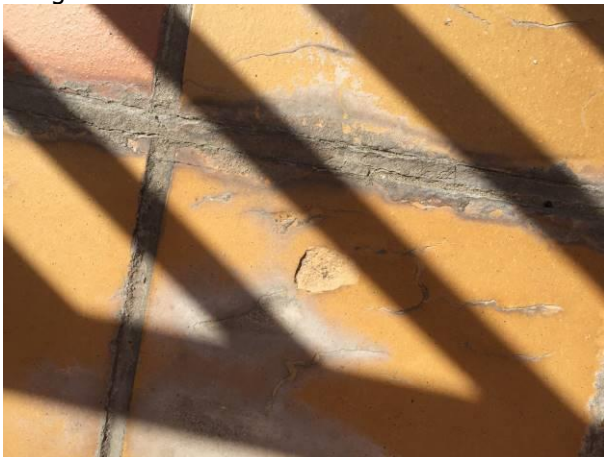
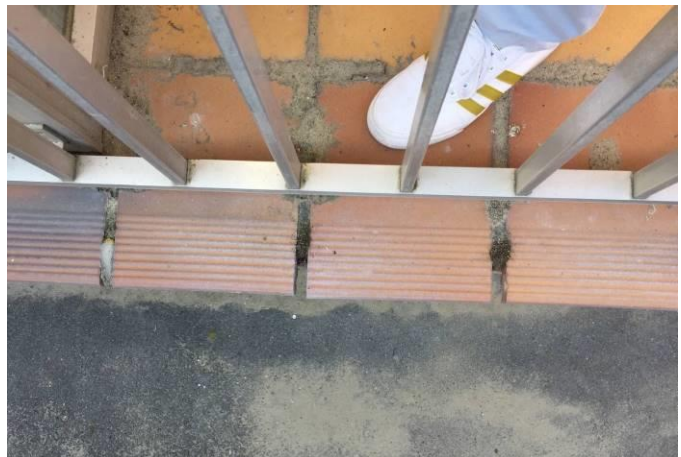
De loopvlakken werden voorzien van keramische tegels, we stellen barsten, afschilfering van de toplaag en openstaande voegen vast. In deze voegen worden bij verschillende balkons mosvorming en begroeiing vastgesteld.

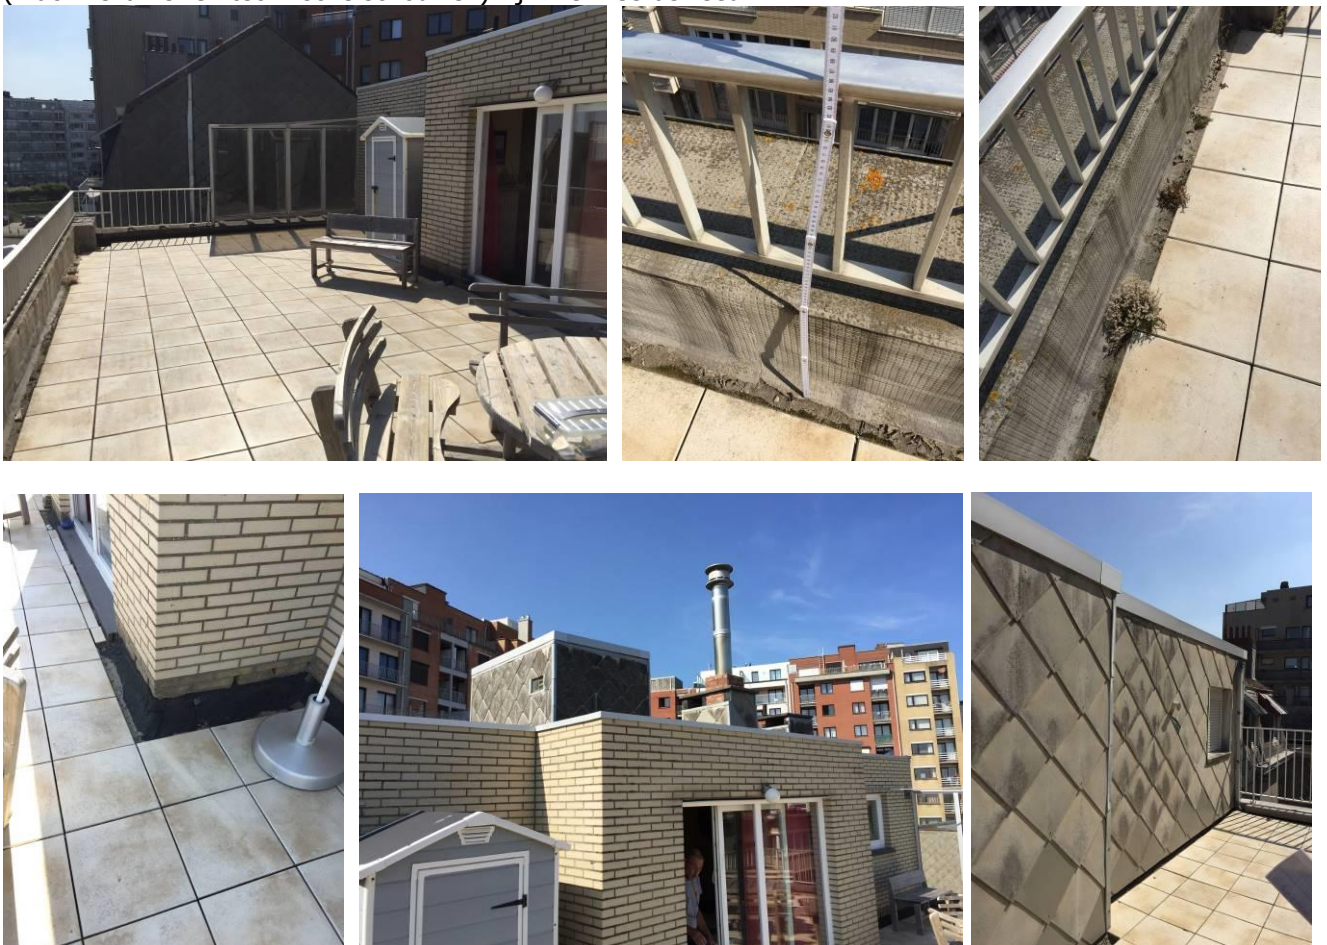
Het dakterras aan de voorgevel is afgewerkt met betegeling op regelbare tegeldragers, zodoende een pas terras ontstaat. Tussen de voegen en aan de randen wordt een ophoping van vuil en begroeiing vastgesteld. De borstwering aan de voorzijde is verankerd in een opstand, doorheen de waterdichting, van ongeveer 40 cm, de bovenzijde van de borstwering is op ongeveer 86 cm vanaf het niveau van de betegeling. De gevel werd in een eerdere fase onderkapt en de nodige open stootvoegen zijn voorzien.

De achtergevel van het technische verdiep is voorzien van (asbesthoudende) gevelleien, ook de dakopbouwen (machinekamer en technische schouwen) zijn hiermee bekleed.

Er werden geen meldingen gedaan van waterinfiltraties in de appartementen gelegen onder het dakterras, hetgeen doet vermoeden dat er geen (ernstige) gebreken zijn. Naast een lokale vervuiling van zand worden er ook geen gebreken vastgesteld in het dakvlak.

Gezien de Vlaamse dakisolatienorm van 2020 is binnen het renovatievoorstel voorzien om de dakopbouw van het terras aan de voorgevel volledig uit te breken tot op de betonplaat.

De opbouw van het dakterras onder de betegeling kon tijdens het plaatsbezoek niet worden vastgesteld. Binnen het renovatievoorstel wordt na wegname van de terrasbetegeling, geopteerd om het totale dakpakket uit te breken (verwijderen van de bestaande chape/ uitvullaag en dakdichting) tot op de bestaande betonnen draagconstructie.

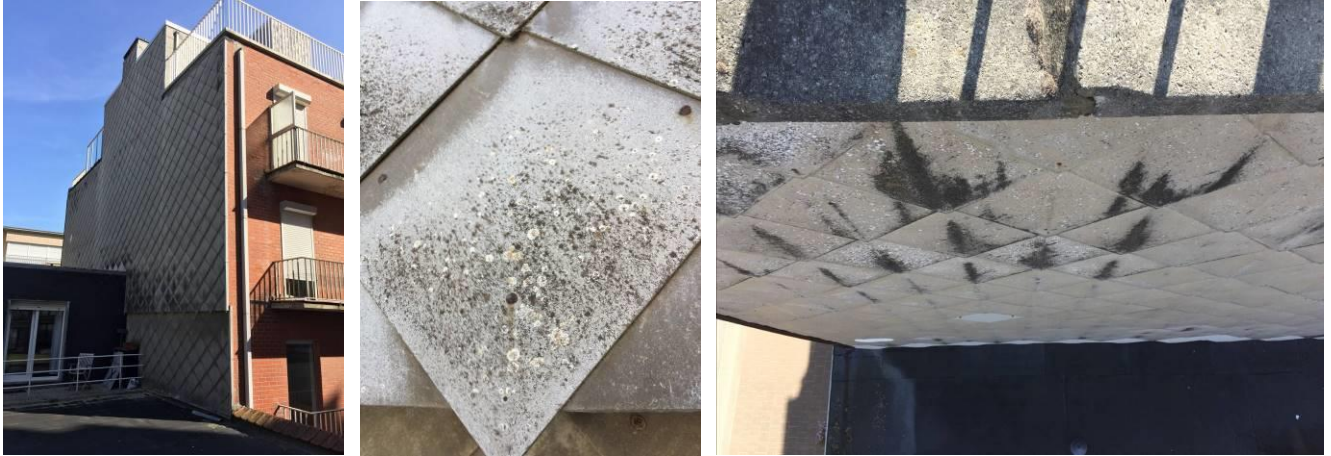
Net als de achtergevel van het technische verdiep zijn beide zijgevels bekleed met (asbesthoudende) gevelleien. Er worden geen ontbrekende of verschoven leien waargenomen.

Hoewel er weinig gebreken vastgesteld worden, is binnen het renovatievoorstel opgenomen om alle asbesthoudende gevelleien van de beide zijgevels te verwijderen. Binnen het voorstel wordt een dubbel regelwerk voorzien waarop de nieuwe gevelleien (in vezelcement) geplaatst worden. De VME kan van deze mogelijkheid gebruikmaken om de gevel te isoleren. In 2021 is een premie van 38 EUR/m<sup>2</sup> van toepassing in geval toepassing buitenmuurisolatie (aan de buitenzijde) met een R-waarde  $\geq 3$  m<sup>2</sup>K/W met asbestverwijdering. De kostprijs van de isolatie wordt in dit geval bijna volledig opgevangen door de premie. Let wel op heden is niet bekend wat de hoogte van de premie in 2022 is.

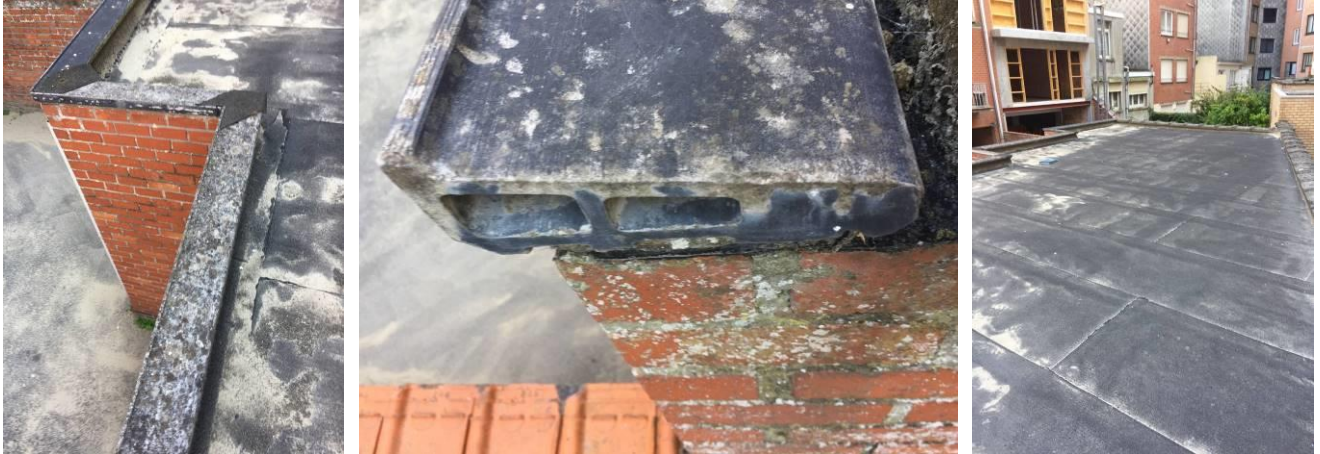
Er wordt een versterkte mosvorming en vertering van het 'dakrandprofiel' waargenomen. Het betreft geen traditioneel dakrandprofiel maar een raamdorpel gebruikt als dakrandprofiel. De waterdichtheid van deze opstand wordt in vraag gesteld.

Een algemene vervuiling en zandophoping is aanwezig op het platte dak.

Gezien de leeftijd van de dakdichting en de staat ervan wordt de bestaande dakdichting overlaagd, met speciale aandacht voor de opstanden en randen. Binnen het voorstel wordt geopteerd om het bestaande 'dakrandprofiel' te vervangen door een geanodiseerd dakrandprofiel zodat infiltraties in de toekomst vermeden kunnen worden.

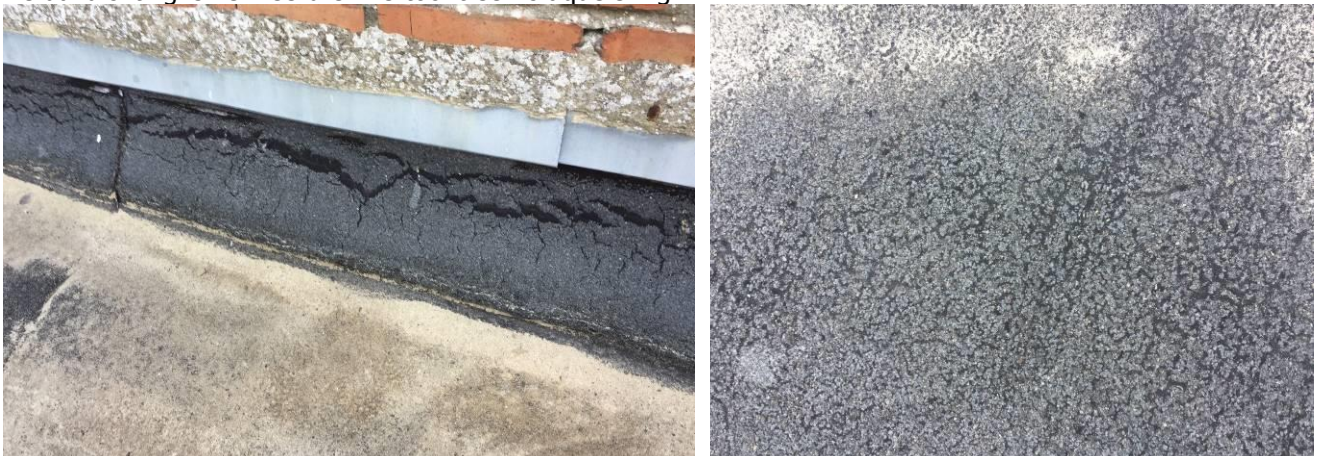
De dakdichting is verweerd en vertoont een craquelering.

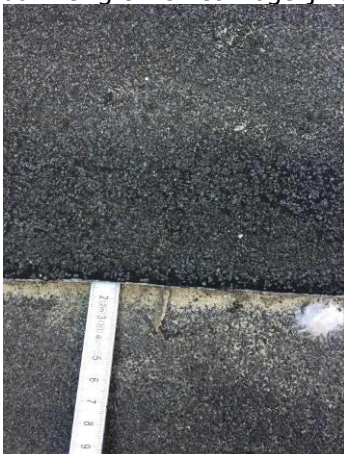
Om een goede (lees waterdichte) naadverbinding te bekomen dient er ter hoogte van de overlapping tussen 2 banen steeds een bitumenrups van min. 5 mm uit te vloeien. Bij nazicht van de naden blijken deze niet overal aanwezig en is het mogelijk een meter tussen de dakbanen te steken.
