Werkverslag 5 voor project: Zwaluwenlaan 15 | 8430 Middelkerke (BE)

Residentie Aton: renovatie voor- en achtergevel

Nummer: 1070RAW-5

Datum: donderdag, 19 oktober 2023

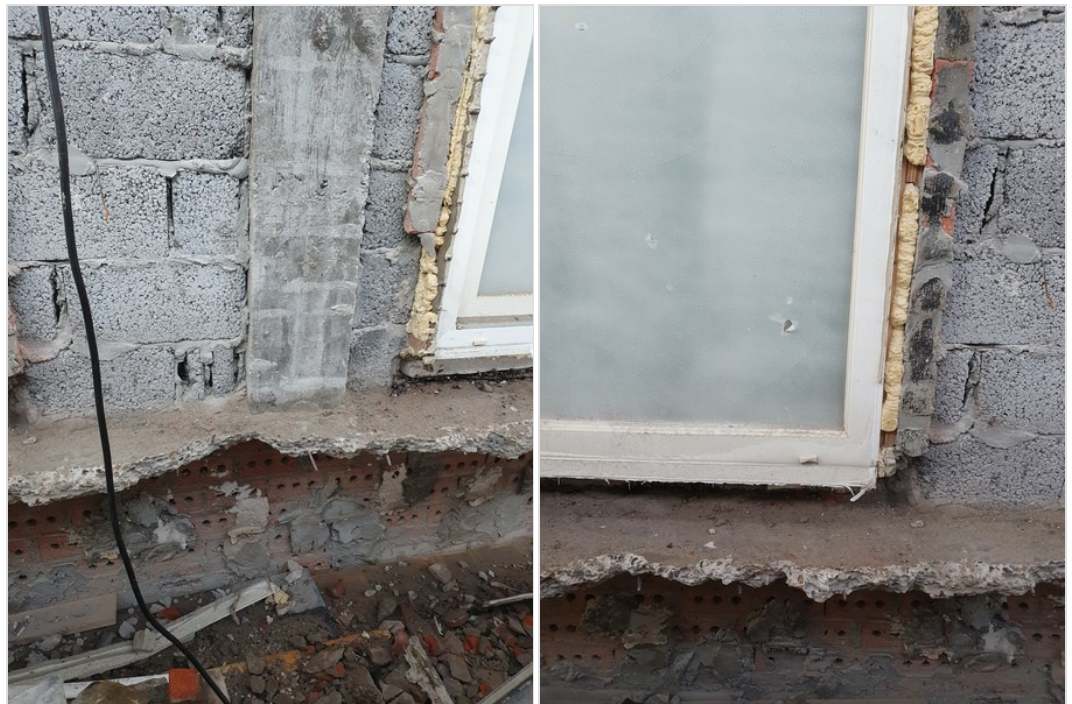
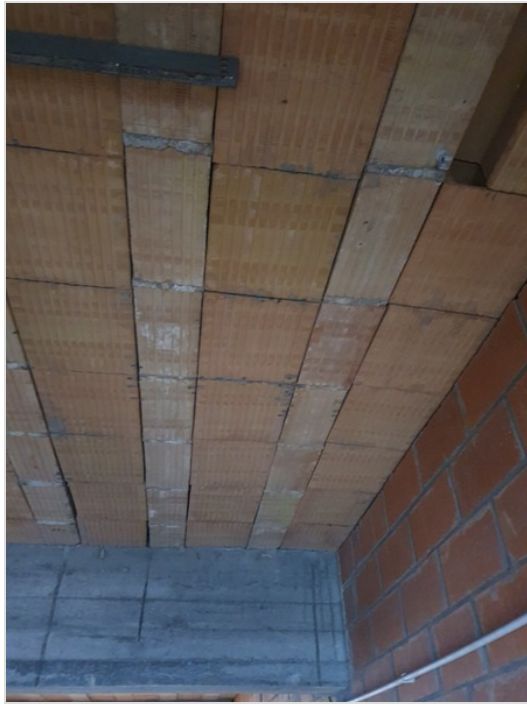
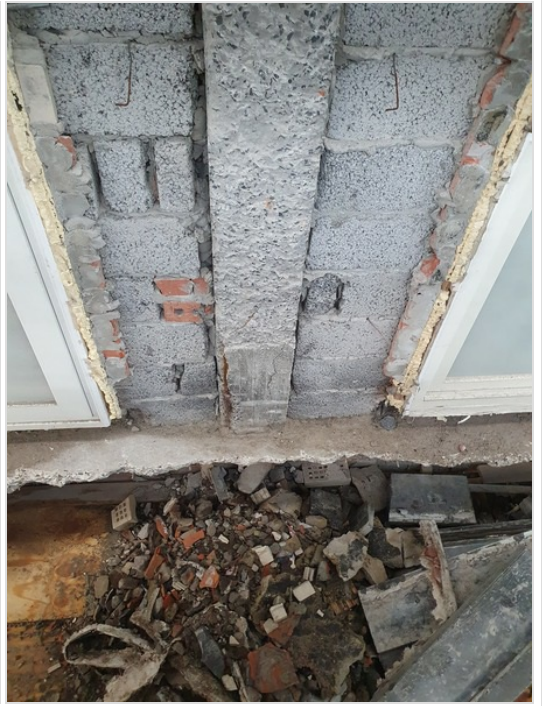
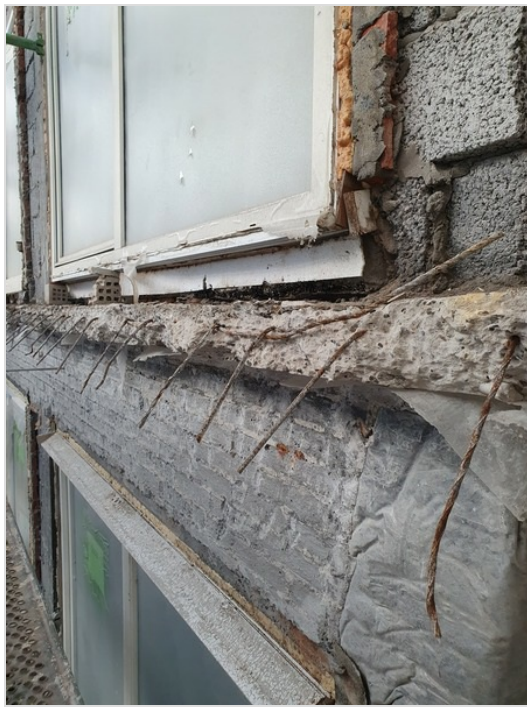
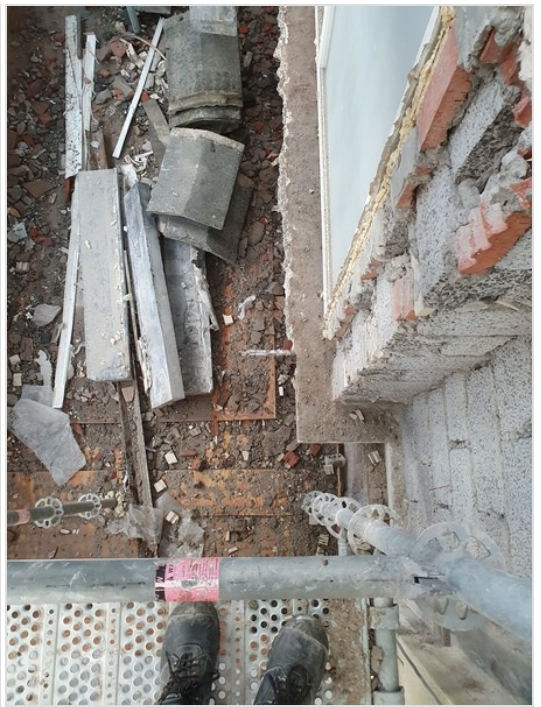
19/10/2023: bevindingen geconstateerd tijdens plaatsbezoek:

Bestaande luifels:

* 10cm dik

* dwarswapening om de 18cm, diameter varieert tussen de 6 en 8mm, soms ook gladde staven aangewend

* Redelijk wat corrosie aan de bestaande wapening

Binnenstructuur (NOOT: dit zijn aannames gezien geen boringen gemaakt kunnen worden en geen duidelijke punten van 1 op 1 meting aanwezig zijn)

* +/- 14cm dik

* bestaande uit potten en balken van ongeveer 9cm en een opstort van ongeveer 5cm.

* balkons zijn mee doorgegoten met de opstort en de wapening van de balkons ligt door in de opstort.

* wapening niet gekend

Plaatselijke boven de voordeur konden we wel een volle plaat zien (waarschijnlijk omdat daar de scheidingsmuur boven staat)

De IR heeft hierdoor weinig zekerheid betreffende de te verwachten stabiliteit en stelt voor om trekproeven te laten uitvoeren op nieuwe chemisch verankerde wapening, zodoende een correcte rekenwaarde kan bekomen worden.

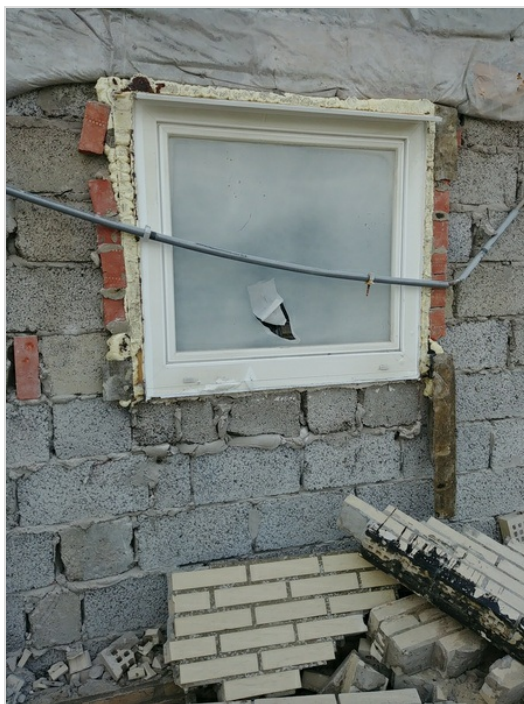
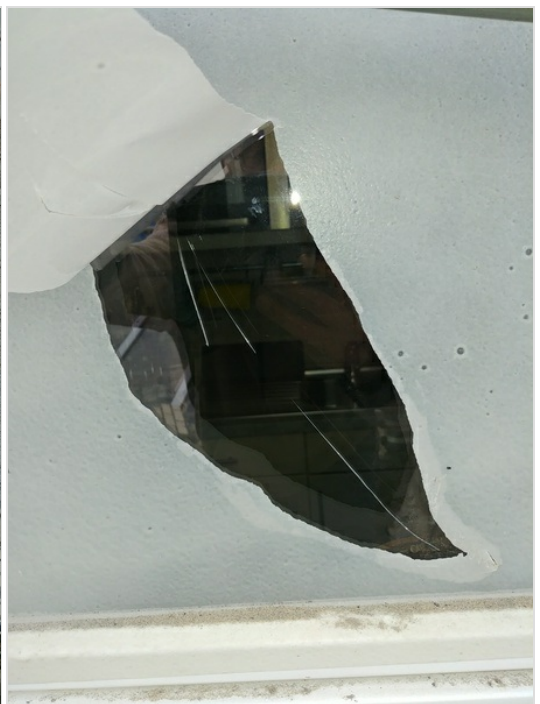
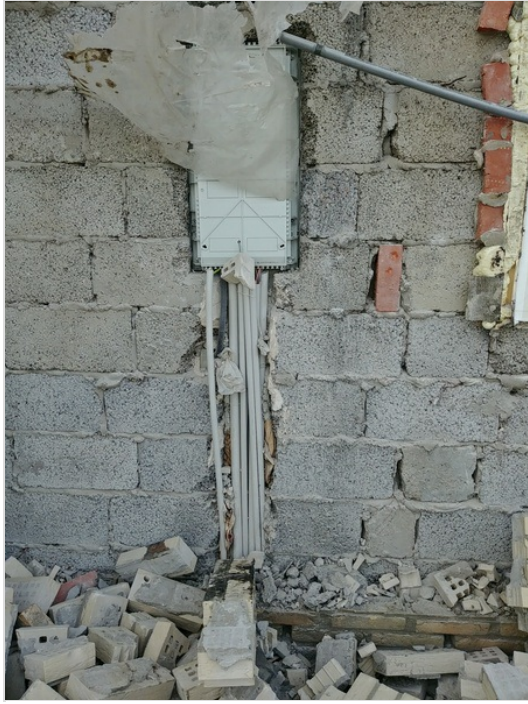
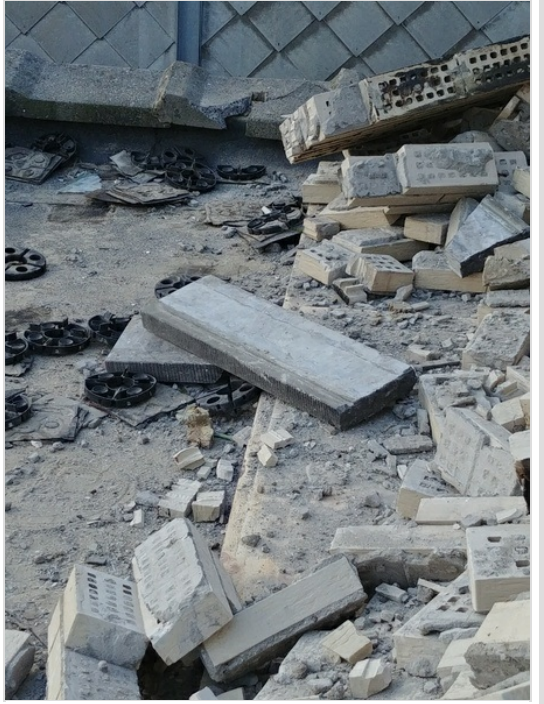
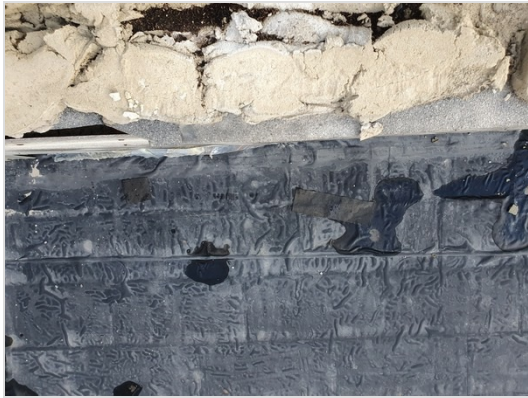
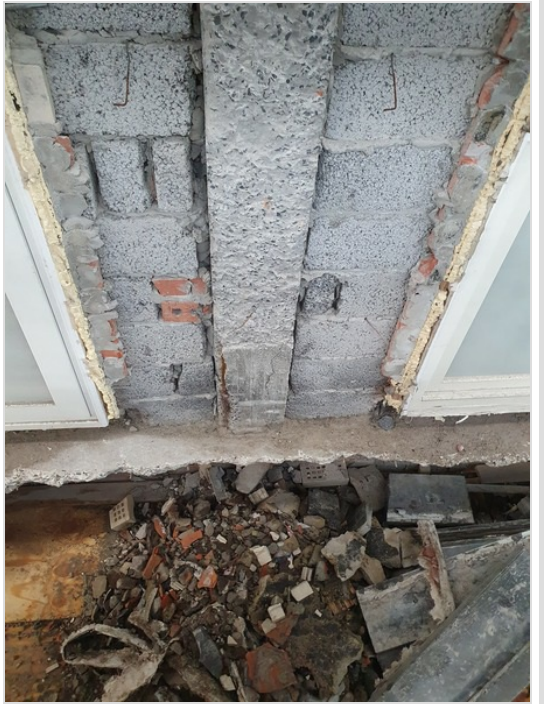
19/10/2023: na voltooiën afbraak kon vastgesteld worden dat op een beperkt aantal plaatsen de kolommen (voornamelijk onderin de de kolommen) van de binnendraagstructuur toch wat (beperkte) betonschade ondervonden heeft doorheen de loop der jaren.

1. linkerraam voorgevel bovenste verdieping: beschadigd door werken (barst in raam)
2. Rechterraam voorgevel bovenste verdieping: dorpel gebroken door de werken
3. loszittende zekeringkast die ingewerkt was in het binnenspouwblad => vast te zetten
4. Perforaties van vallend puin in dak linker buur: deze zijn voorlopig dichtgekleefd, dienen nog grondig met de dakwerker afgedicht te worden

De aannemer zal deze plaatselijk herstellen.
