Werfverslag 18 voor project: Zwaluwenlaan 15 | 8430 Middelkerke (BE)

Residentie Aton: renovatie voor- en achtergevel

Nummer: 1070RAW-18

Datum: donderdag, 15 februari 2024

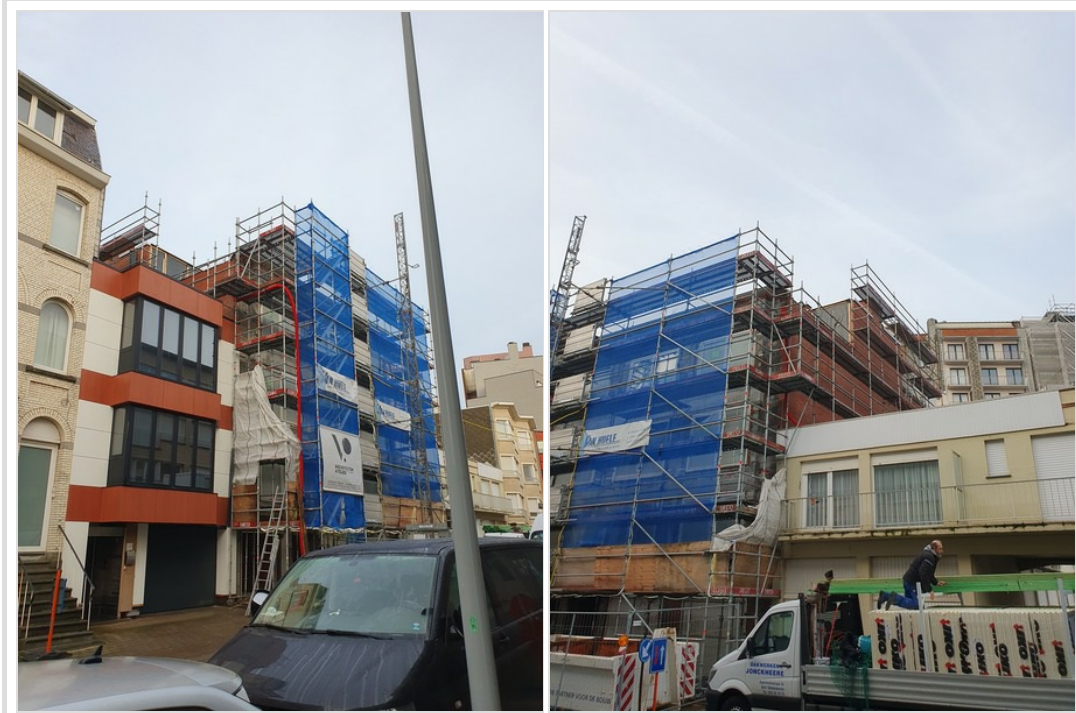
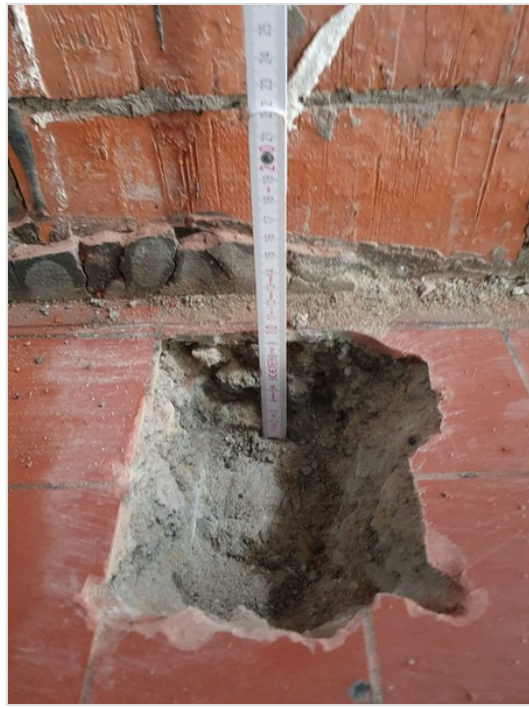
Opmerking	Omschrijving
STATUS PROJECT	
14.1 Stand van zaken	<ul style="list-style-type: none">- Dakwerken opgestart, gezien wisselvallige weer zijgevels voorgenomen op platte dak. Platte dak wordt in 1 beweging uitgevoerd wanneer er enkele droge dagen op elkaar volgen.- afdichtingen rond ramen opgestart- plaatranden voorgevel in aanpak ter voorbereiding plaatsing staalstructuur: vlak maken (uitgevoerd), uitdikken onderste plaatoversteek (bekisting in plaatsing)- bespreking buitenschrijnwerken, ifv. van privaatief gevraagde screens / rolluiken- bespreking vochtinfiltratie in laatste garagebox- bespreking gemene muur met buur- herbespreking opstand balkon buur- sonderingsopening gemaakt in de bevloering voor de voordeur, zodoende opbouw kan geconcipteerd worden. <p>Update werfplanning ontvangen van de aannemer op 07/02: We stellen vast dat enkele zaken 1 a 2 weken achter staan op deze planning (oa. door regendagen), zoals bv. hellingsisolatie balkons, plaatsen isolatie zijgevels, plat dak. Gezien de planning intussen vrij strak staat dringen ARCH en BH met klem aan dat de continuïteit der werken met stip te voorzien.</p>
