# Asbestinventarisatetest

Koning Ridderdijk 51, 8434 Middelkerke  
Gemeenschappelijke delen

Attestnummer : 20231012-000458.000

Uitgegeven op : 12.10.2023

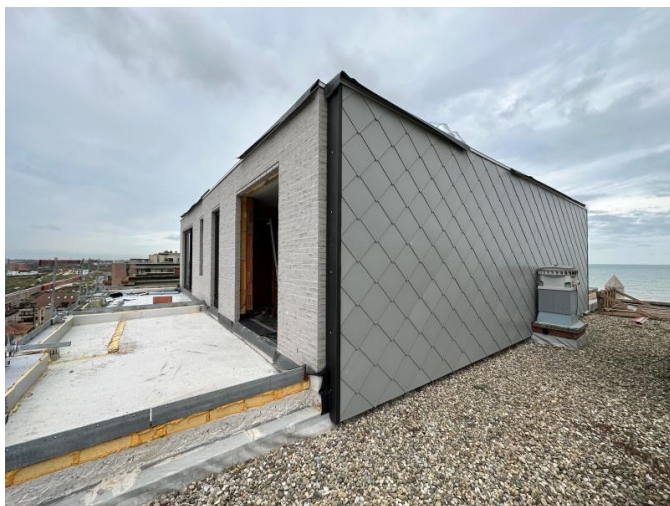
Leien van het buurgebouw rechts kan een afdruiptzone veroorzaken op het platte dak. De leien zijn echter niet-asbestverdacht aangezien het hier gaat over een nieuwbouw anno 2022.

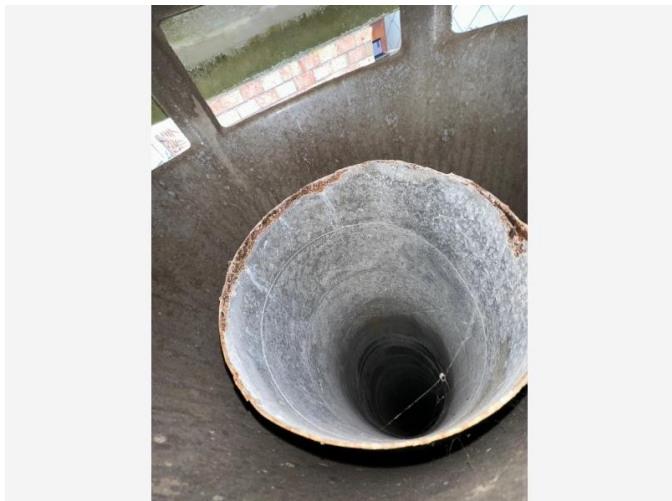
## Fiche 3: Geen verdachte doorvoeren/afvoerbuizen waargenomen

Geen verdachte doorvoeren/afvoerbuizen waargenomen → Gebruikte materiaal: PVC of metaal.

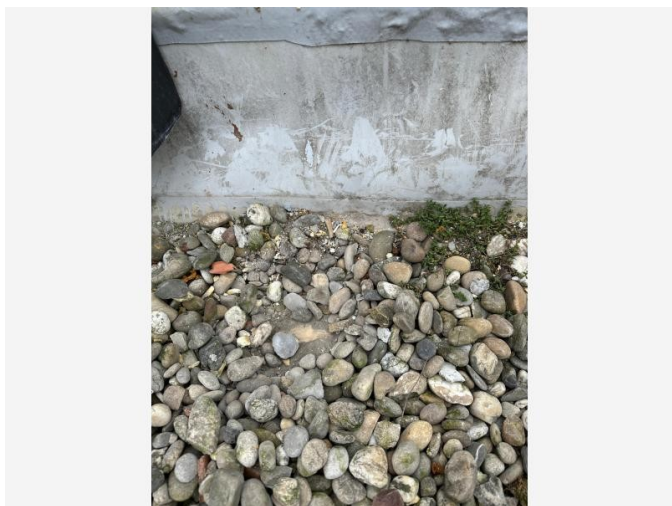
Het dak is afgewerkt met een EPDM en is bijgevolg niet-asbestverdacht.

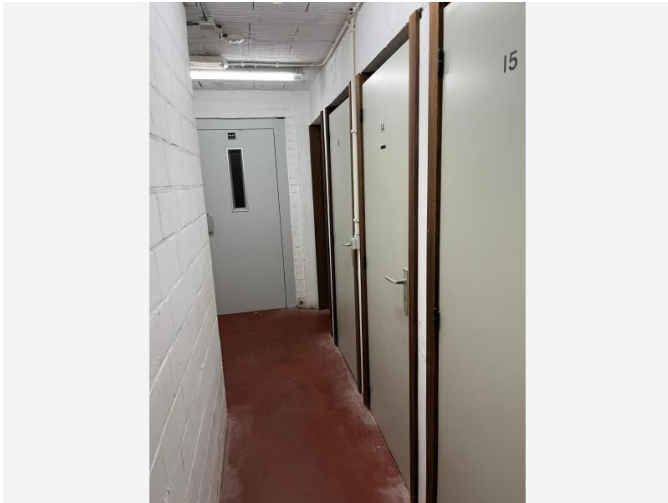
Geen pleisterwerk in de kelder waargenomen.

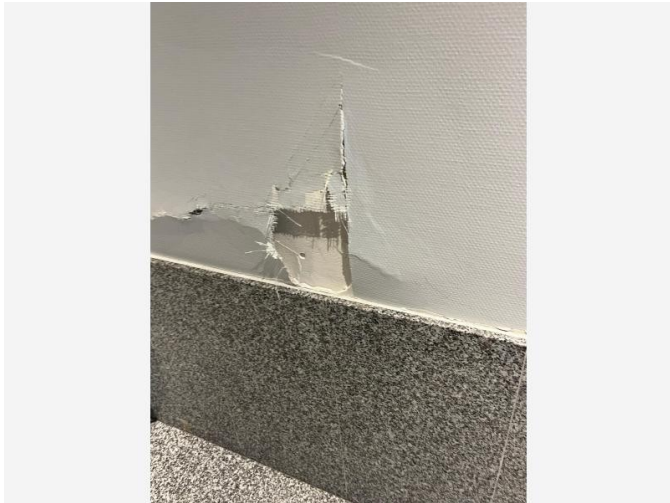
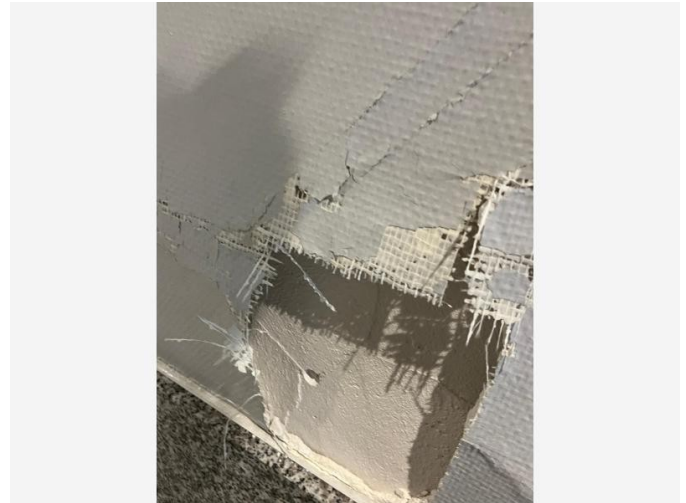
Geen asbest

#	Type	Referentie	Resultaat
7.1	Mengmonster	O-M	Geen asbest

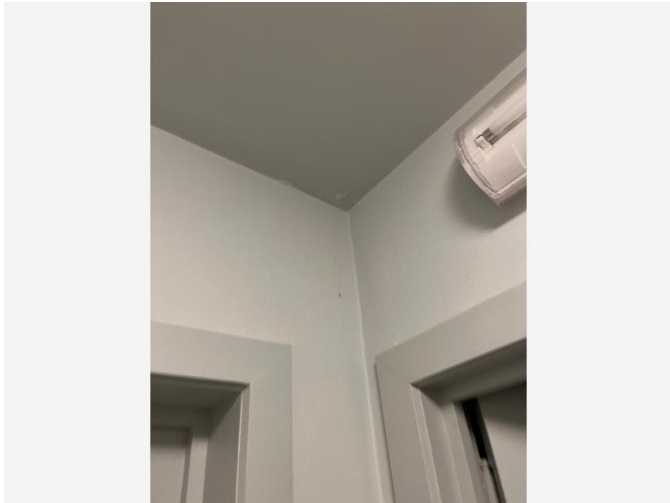
Geen asbest

#	Type	Referentie	Resultaat
8.1	Mengmonster	8-PL	Geen asbest

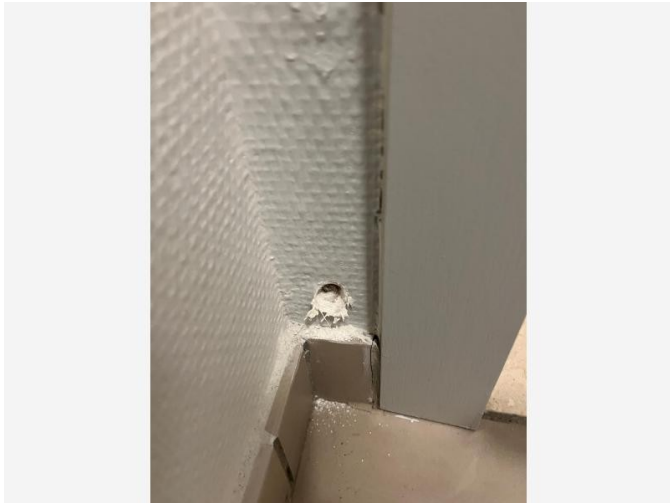
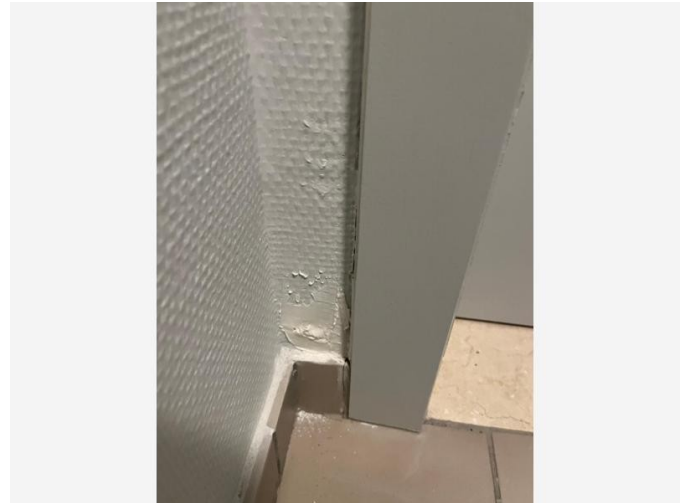
Geen asbest

#	Type	Referentie	Resultaat
9.1	Mengmonster	6-M	Geen asbest

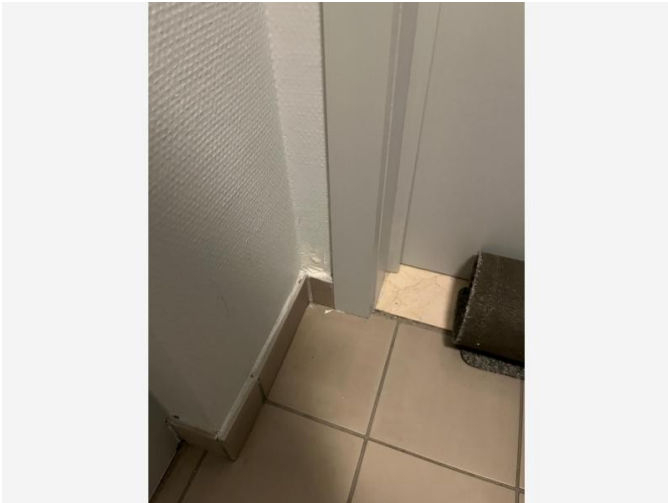
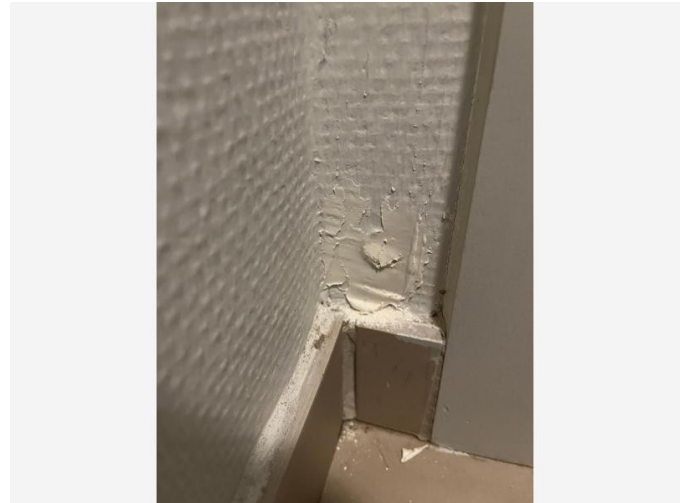
Geen asbest

#	Type	Referentie	Resultaat
10.1	Mengmonster	2-M	Geen asbest

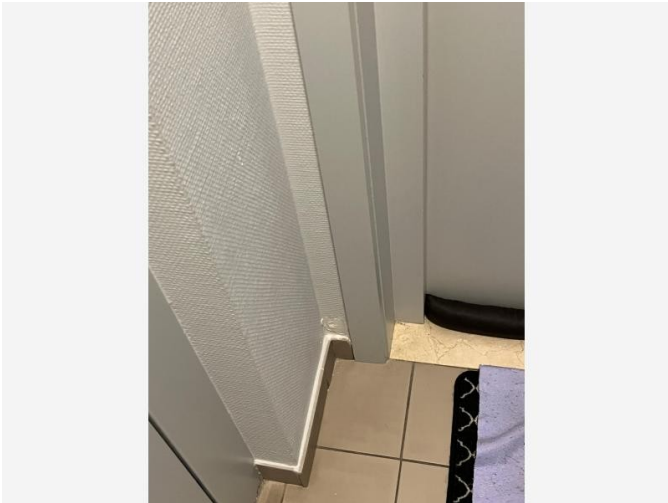
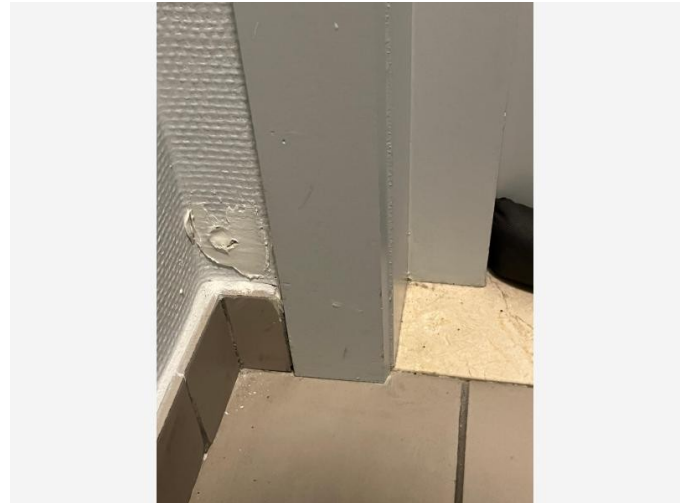
Geen asbest

#	Type	Referentie	Resultaat
11.1	Mengmonster	8-M	Geen asbest

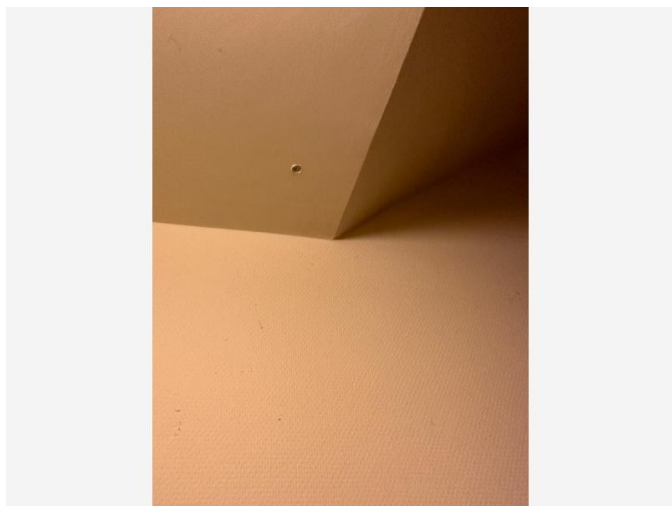
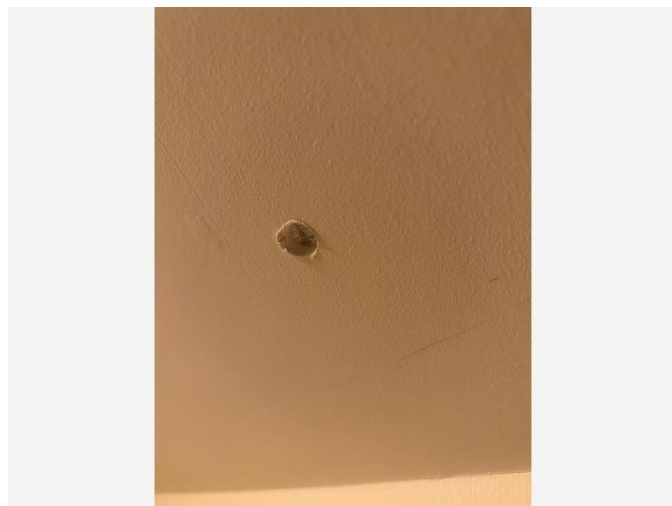
Geen asbest

#	Type	Referentie	Resultaat
12.1	Mengmonster	00178-AL-4	Geen asbest

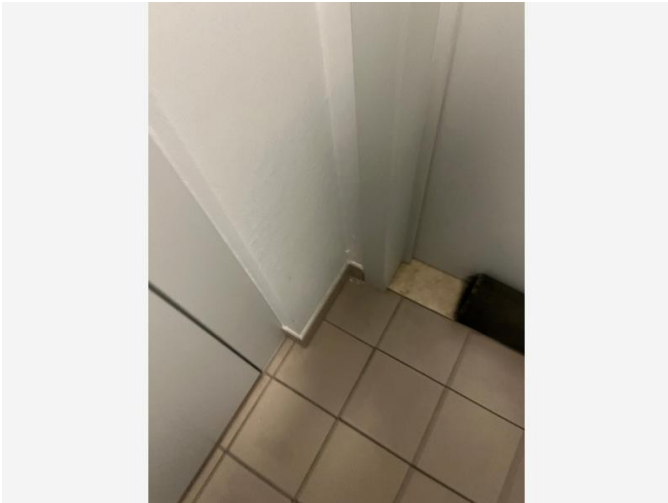
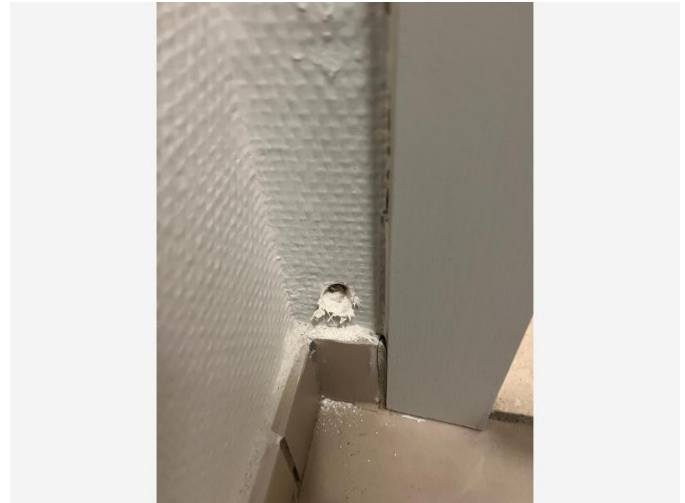
Geen asbest

#	Type	Referentie	Resultaat
13.1	Mengmonster	4-M	Geen asbest

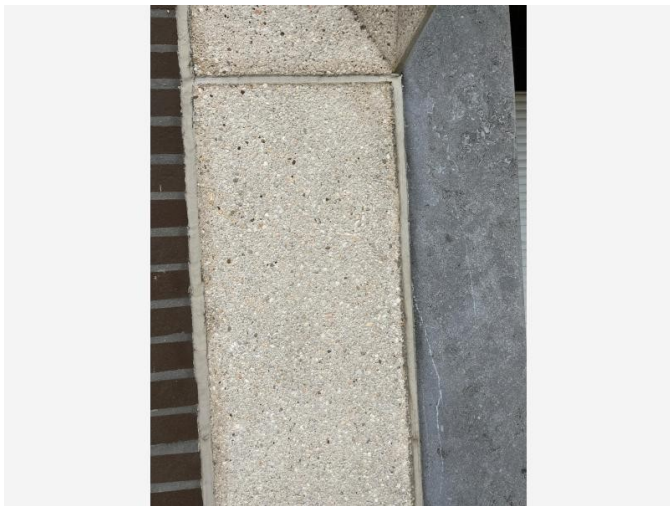
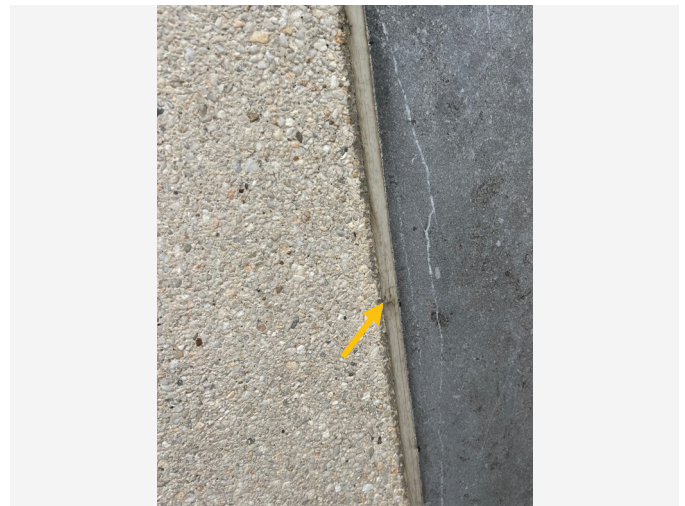
Geen asbest

#	Type	Referentie	Resultaat
14.1	Puntmonster	00178-AL-1	Geen asbest

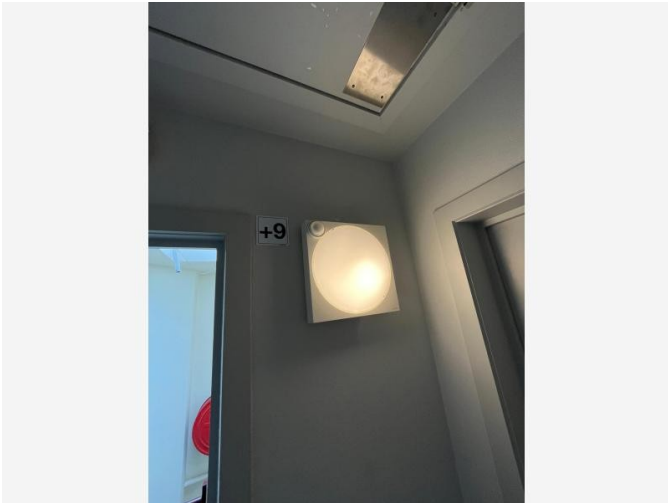
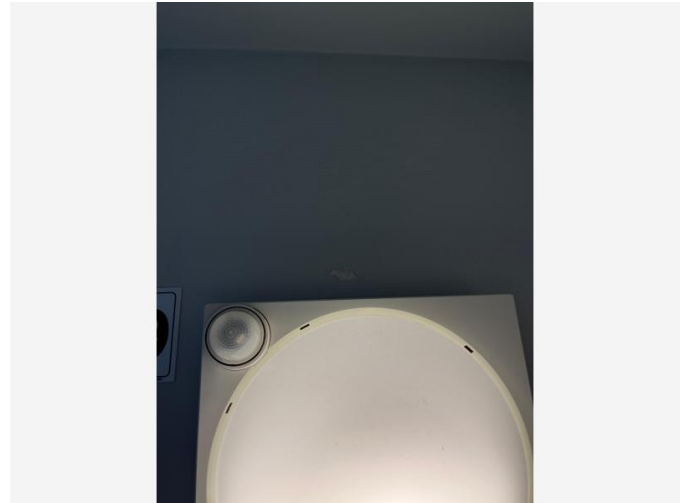
Geen asbest

#	Type	Referentie	Resultaat
15.1	Mengmonster	9-M	Geen asbest

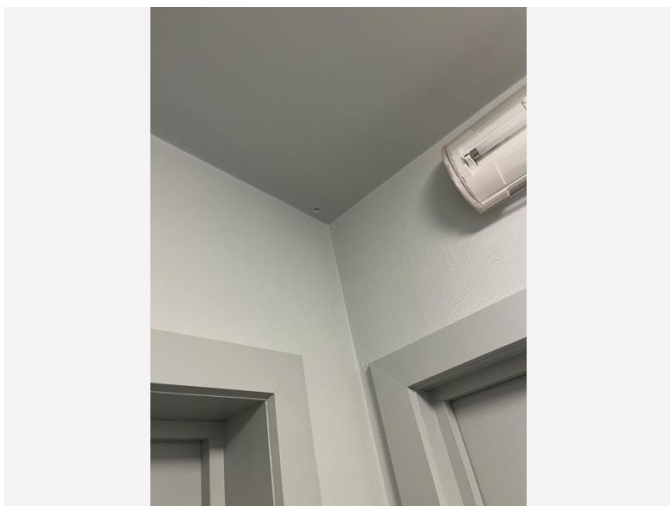
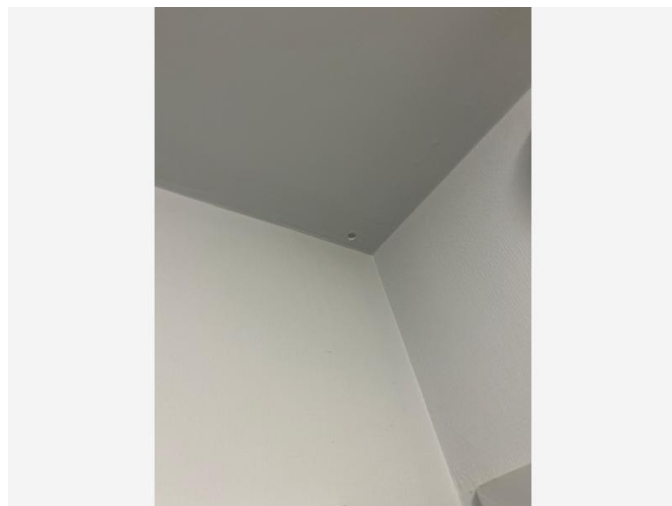
Geen asbest

#	Type	Referentie	Resultaat
16.1	Mengmonster	6-PL	Geen asbest

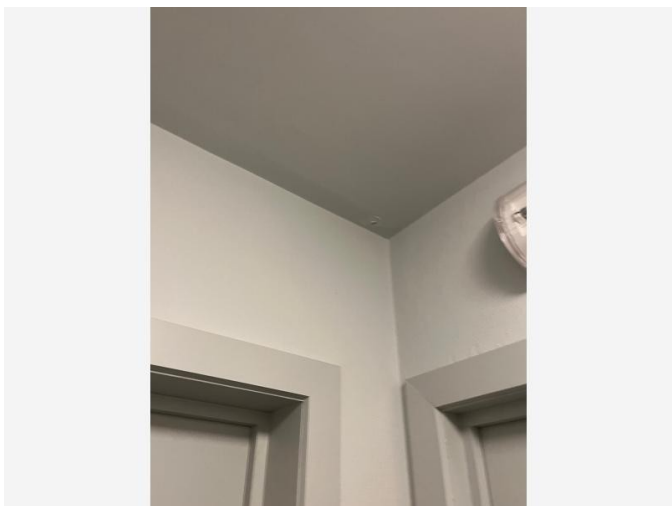
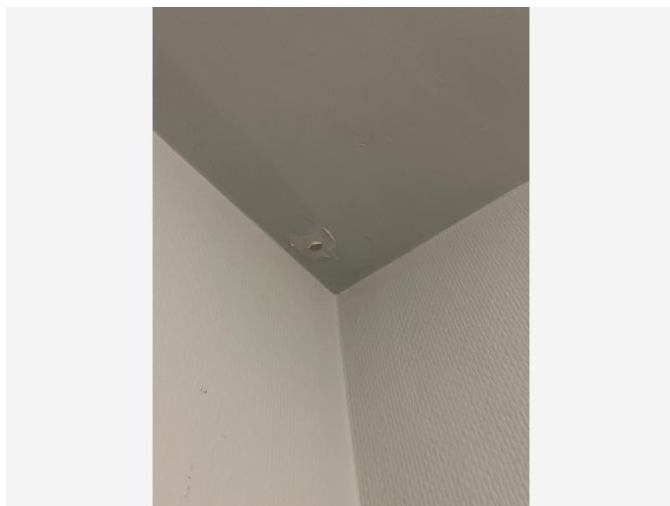
Geen asbest

#	Type	Referentie	Resultaat
17.1	Mengmonster	2-PL	Geen asbest

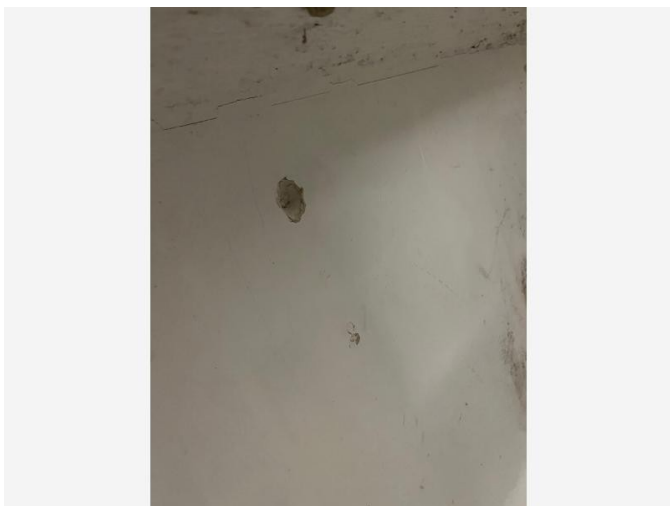
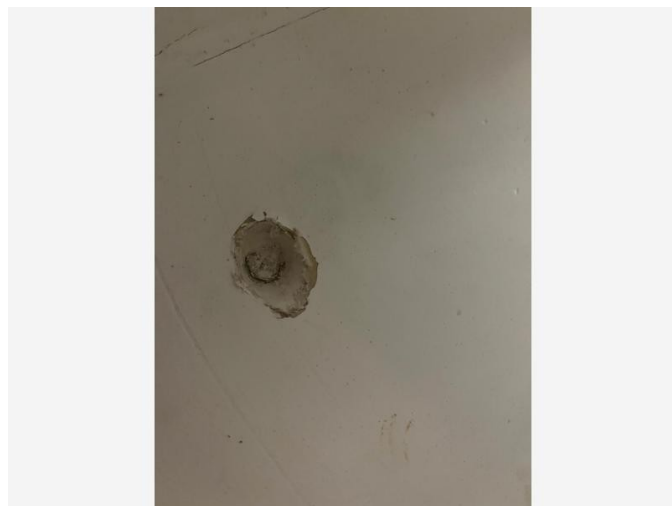
Geen asbest

#	Type	Referentie	Resultaat
18.1	Mengmonster	00178-AL-3	Geen asbest

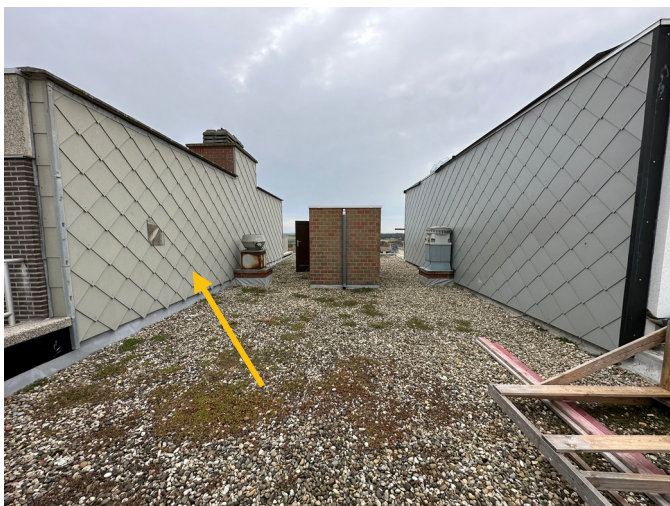
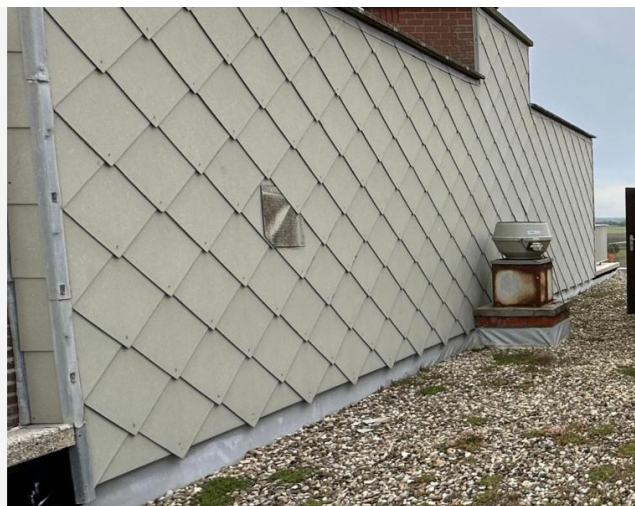
## Fiche 19: Leien - Wand buren links

Geen asbest

#	Type	Referentie	Resultaat
19.1	Puntmonster	00178-AL-2	Geen asbest

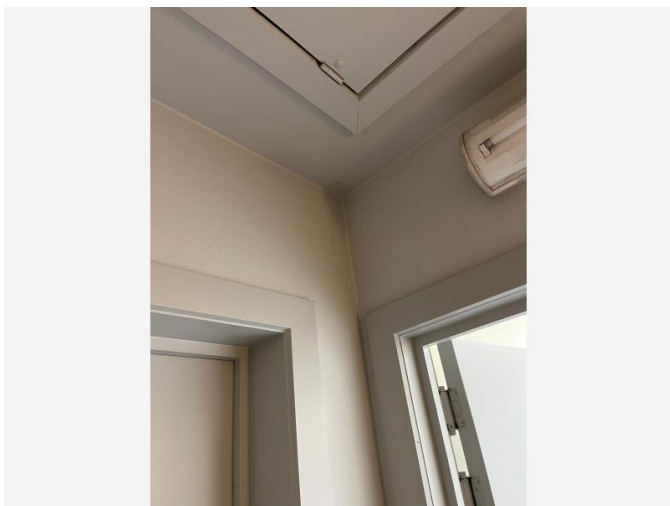
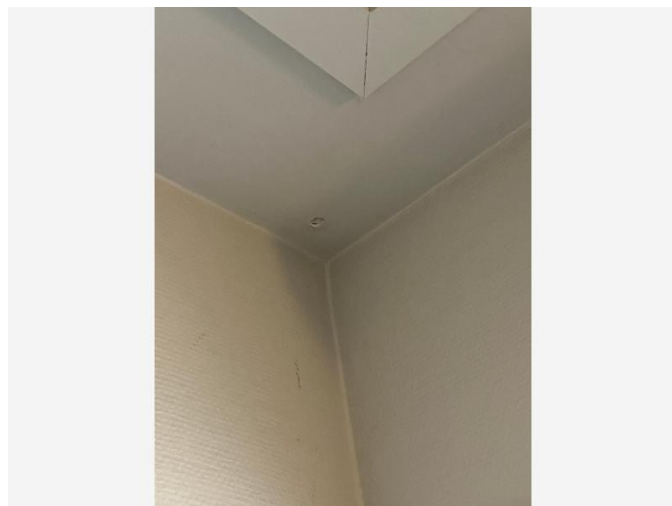
Geen asbest

#	Type	Referentie	Resultaat
20.1	Mengmonster	9-PL	Geen asbest

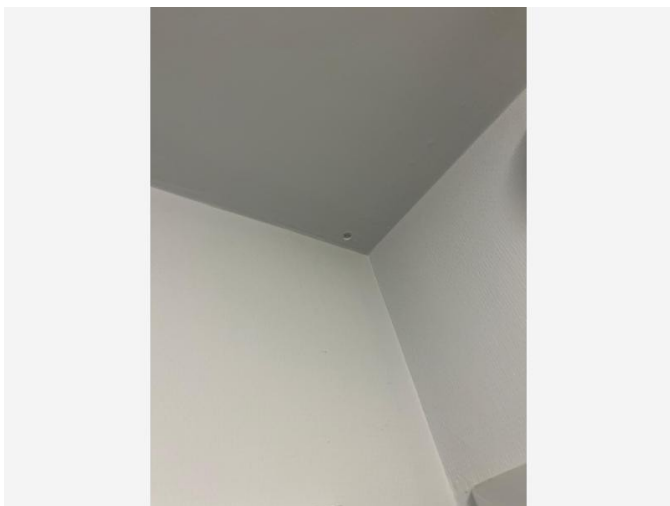
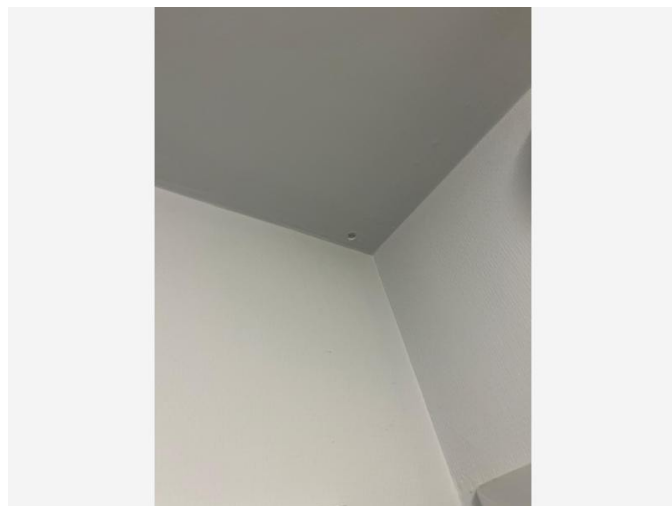
Geen asbest

#	Type	Referentie	Resultaat
21.1	Mengmonster	4-PL	Geen asbest
