Inzake : de lift in de residentie BYBLOS, Koning Ridderdijk 40 8434 Westende

Op 6 september 2022 heb ik deze lift nagezien.

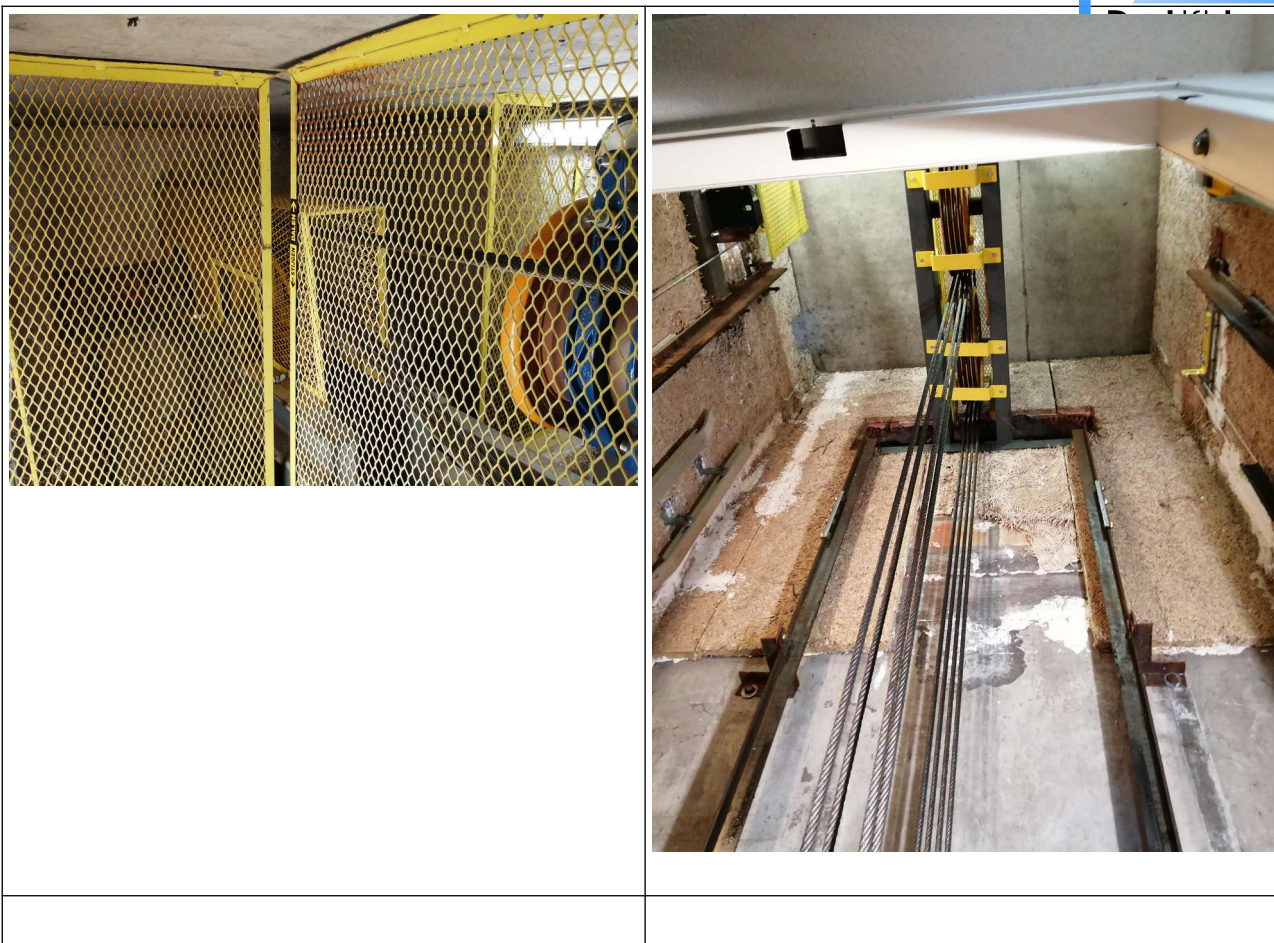
De aandrijving is een recentere motor van het merk SASSI. Deze motor staat boven het valluik dat toegang geeft tot de machinekamer. Vanaf de plaats van de motor vertrekken de stalen ophangkabels zijdelings naar de kop van de liftkoker, waar ze via twee omleidwielen naar de liftkooi en naar het tegengewicht worden geleid.

Dit lijkt een beetje een noodoplossing omdat het gebouw niet hoger kon of mocht gebouwd worden om de machine boven op de liftkoker te zetten.

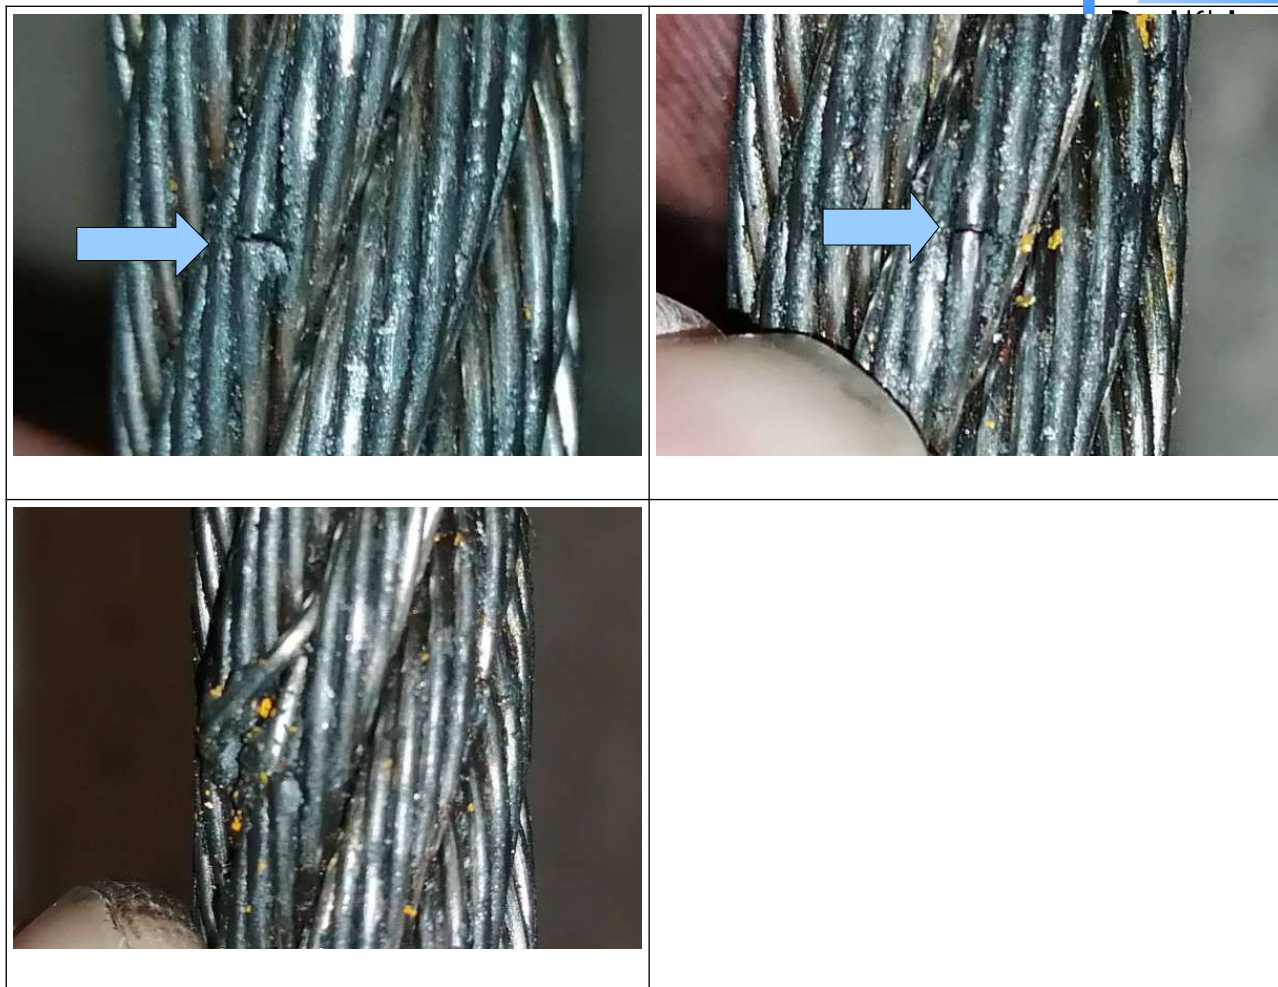
Bij de installatie van de machine heeft Westlift een ongeschikt type staalkabel gebruikt. Voor liften worden er allerhande soorten staalkabels ontwikkeld. Deze verschillen allemaal qua buigzaamheid, temperatuursgevoeligheid, inwendige smeereigenschappen en grip tussen de kabel en poulies waarmee de kabel wordt aangedreven.

De diameter van de staalkabel, de gebruikte staalsoort, en de opbouw van deze kabels zijn ongeschikt voor het gebruik met omkeerwielen zoals hier toegepast is.

Deze kabels moeten zich hier te veel in bochten wringen, waardoor er over de volledige hoogte van de liftkoker breuken in de draadjes ontstaan door metaalmoeheid.

De huidige manifestaties van metaalmoeheid zijn zeker geen verschijnsel van normale slijtage.

Deze fout zal moeten rechtgezet worden bij de (dringende) vervanging van deze kabels. Het probleem ziet er nu nog niet zo heel erg uit, maar mijn ervaring is dat het zeer snel kan gaan als er eenmaal metaalmoeheid begint op te treden.

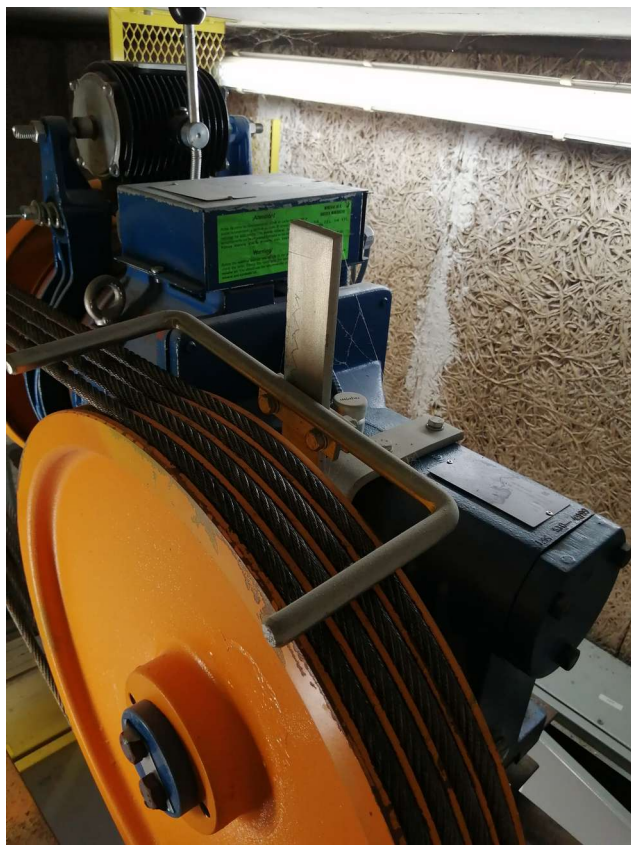
Aan de machine zelf staan de ontsparingsbeveiligingen verkeerd gemonteerd: ze staan te ver van de tractieschijf verwijderd, en ze staan in de positie die bedoeld is voor machines die boven de liftkoker geplaatst zijn.

Mocht Westlift hier destijds het studiebureau van SASSI ingeschakeld hebben, dan zou(den) deze fout(en) niet gemaakt geweest zijn. Machinefabrikanten leveren desgevraagd steeds de nodige berekeningen als de installateur tenminste de juiste gewichten van de lege en volle kooi doorgeeft, het gewicht van het tegengewicht en een tekening van het kabeltraject.

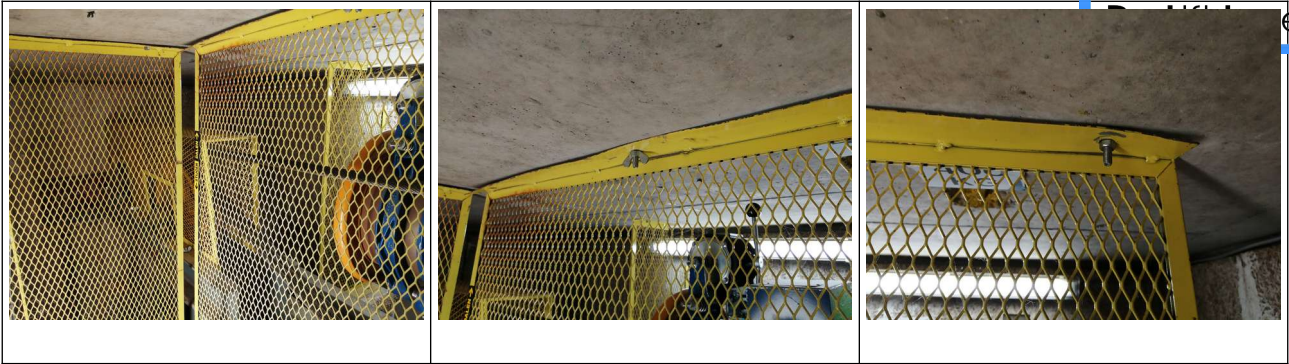
Een tweede voorbeeld van onbezonnenheid zijn de afschermkooien die Westlift heeft gefabriceerd aan de liftmachine en alle mechanische delen.

Ooit zal er op de risicoanalyse gestaan hebben dat er "genaakbare bewegende delen" in de machinekamer waren.

Hierdoor kun je zelfs geen onderhoud of nazicht meer doen vanuit de machinekamer.

En nu staat er op de risicoanalyse dat er moet uitgelegd worden hoe je de noodbedieningen moet gebruiken. Het antwoord is nochtans simpel: je kunt hier geen noodbedieningen uitvoeren omdat die omkastingen in de weg staan en ze bovendien niet kunnen verwijderd worden.

De juiste werkwijze is dat er bescheiden afschermingen komen op plaatsen waar je met je hand tussen kabel en wiel kan terecht komen, en dat er nabij de machine noodstopknoppen worden geplaatst zodat de technicus de machine altijd en overal kan uitschakelen.

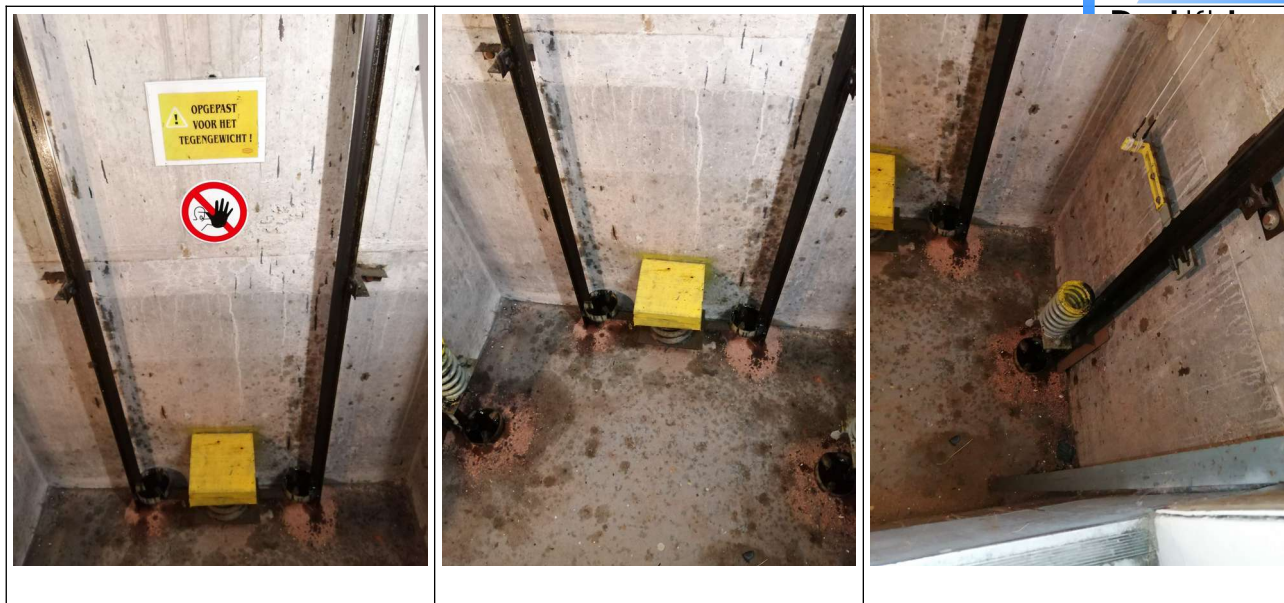
Omdat staalkabels na verloop van tijd een beetje rekken, werd er destijds in de liftput een houten blok neergelegd op de bufferveer onder het tegengewicht. Aangezien we niet bij de machine kunnen komen voor manuele bediening, is het niet mogelijk (voor de keuring) om te zien of dat blok daar nog nodig is of niet.

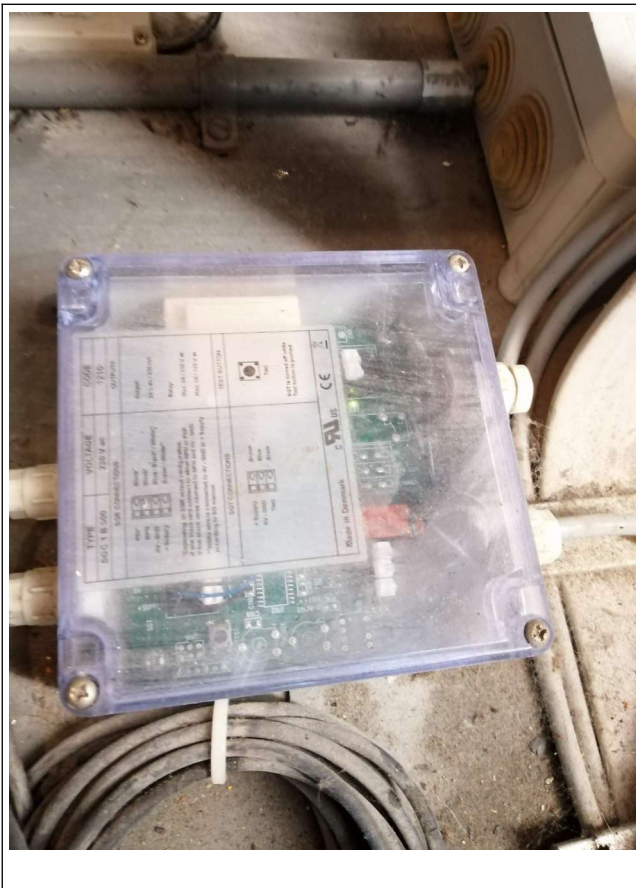
Het lichtgordijn van de lift in de Byblos voldoet aan bijna alle criteria, behalve voor het "contact" dat in serie staat met de andere veiligheden van de lift.

Dit contact zit in een klein doosje dat op het koidak staat.

In plaats van heel het lichtgordijn te vervangen – zoals Cosmolift lijkt voor te stellen – kan er een nieuw interfacedsysteem besteld worden dat wel voldoet. Het is ook mogelijk om het signaal van het lichtgordijn zelf om te leiden via een apart bij te plaatsen veiligheidsrelais dat wel voldoet. Dit kost slechts een paar honderd euro. Op die manier kan het huidige lichtgordijn tot het einde der tijden worden gebruikt.

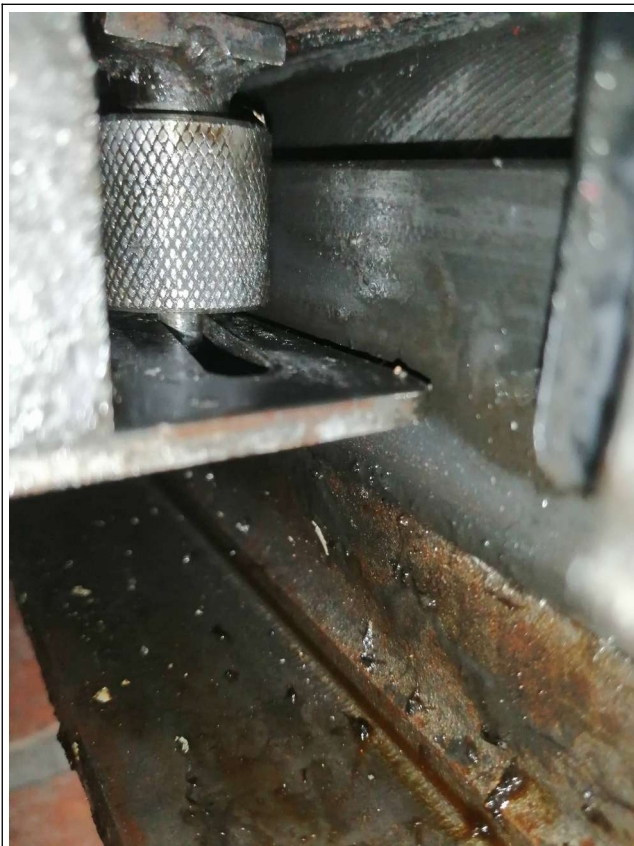
De parachute werkt met gekartelde rolletjes die tussen een wigvormige uitkammering en de geleidingsrails worden getrokken. Als dat te veel getest wordt, dan wordt de karteling afgesleten en werken de remmen niet meer. Vooraleer de voorzichtige proef uit te voeren is het ook noodzakelijk om alle oude vet en vuil van de rails af te kuisen en de rails van heel verse olie te voorzien.

Foto links: de afgeplatte karteling van een parachute die te veel keren getest werd in vuile omstandigheden. (foto van een andere lift van het merk FIAM)

Daarvan schrijft BTI dat ze die gaan testen bij de herkeuring. **Die test kan best zo voorzichtig mogelijk uitgevoerd worden en beperkt worden tot een statische proef. Op andere installaties van dat originele merk van liften (FIAM), is gebleken dat een meermaals herhaalde parachuteproef destructief is:**

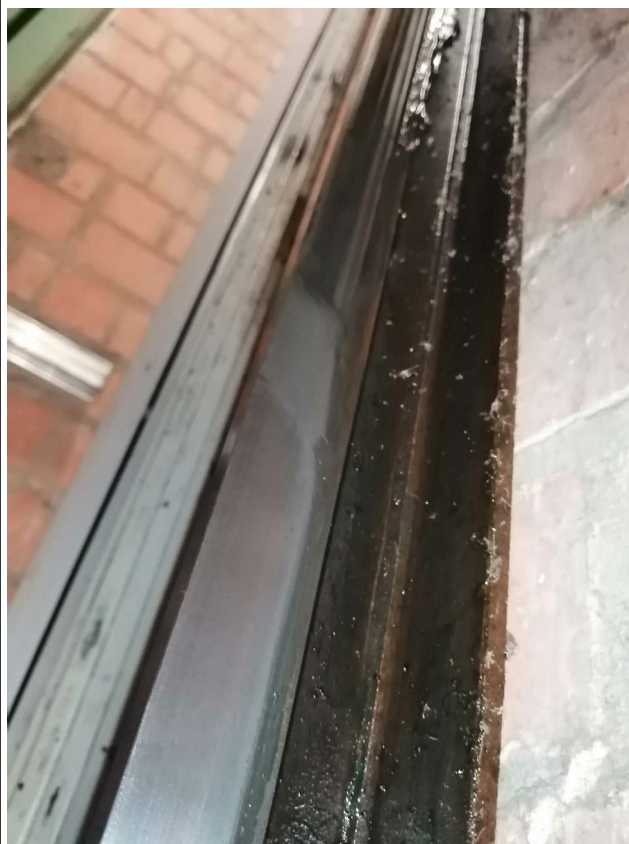
Foto onder: aan rails van liften hangt er soms een dikke laag smurrie die de kartelingen van noodremmen vervuilt waardoor deze niet meer goed werken. De rails moeten af en toe eens schoongemaakt worden (Onderste deel werd schoongemaakt. Boven de smurrie)

Er is dus een reden waarom BTI niet zelfstandig een test van een parachute wil doen. Er is voorafgaand een grondige onderhoudsbeurt van de parachute nodig waarbij alles (parachute en geleiders) zeer proper moet gemaakt worden. Als men die mechaniek niet op voorhand proper maakt, dan zal de test falen en moet er een

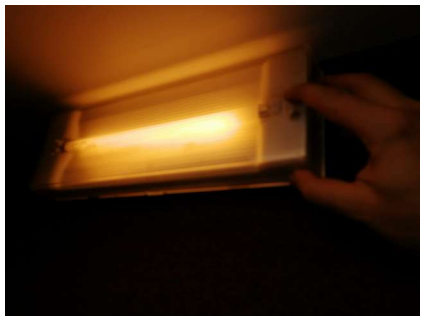
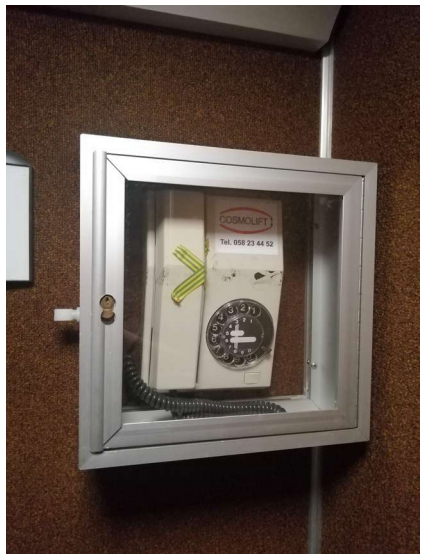
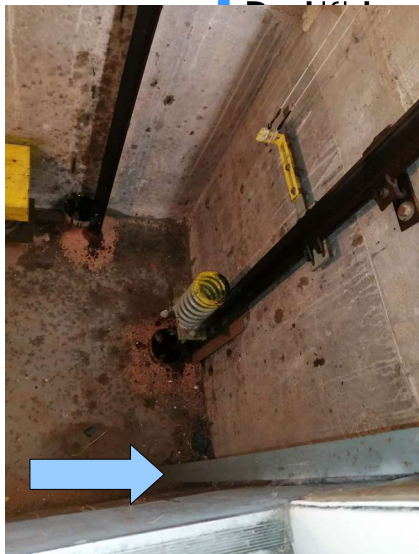
<p>De noodverlichting is in orde. Ik heb geen idee waarom dat op de risicoanalyse en de offerte staat.</p>	<p>In de kooi hangt een telefoon met een kiesschijf. Ik weet niet of je daar nog mee kunt bellen. Eventueel wel met een automatisch gekozen nummer.</p>	<p>Hier hangt de ladder. Je kunt die onmogelijk gebruiken. De oplossing is om een losse ladder in de berging (tegenover de lift) te plaatsen die vast is met een ketting en hangslot, en in de liftkoker een geplastificeerde instructie en de sleutel van het hangslot.</p>
