BETON- EN GEVELONDERZOEK  
RESIDENTIE BYBLOS

KONING RIDDERDIJK 4, 8434 WESTENDE

Opdracht: Vooronderzoek beton- en gevelrenovatie residentie Byblos te Westende volgens onze offerte van 1/10/2018 en uw bestelling van 23/11/2019  
Opdrachtgever: VME Residentie Byblos  
Voor wie handelt: ERA Laplage (Stijn de Kievith)  
Dossiernummer: 18.1438

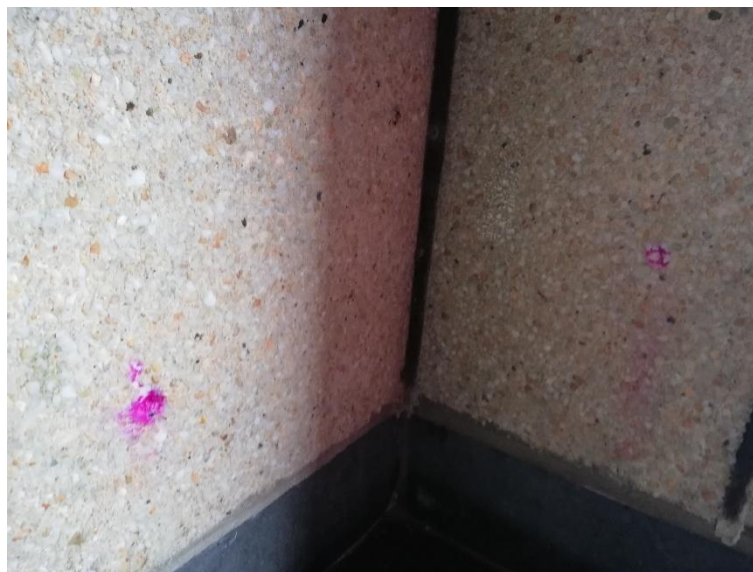
De carbonatatie diepte werd op een viertal locaties gemeten, telkens stelden we vast de carbonatatie quasi nihil was (zie foto hieronder). Dit is bijzonder laag voor beton van deze ouderdom, maar niet uitzonderlijk voor prefab-elementen, waarbij door de gecontroleerde productie omstandigheden een ideale verwerking en verdichting van het beton kan worden bekomen.
