Inzake : Lift van res Casa Bianca- Koning Riderdijk 47, 8434 Westende

Op vrijdag 2 juni heb ik deze lift nagezien naar aanleiding van klachten aangaande de werking van de lift die abnormale geluiden veroorzaakt.

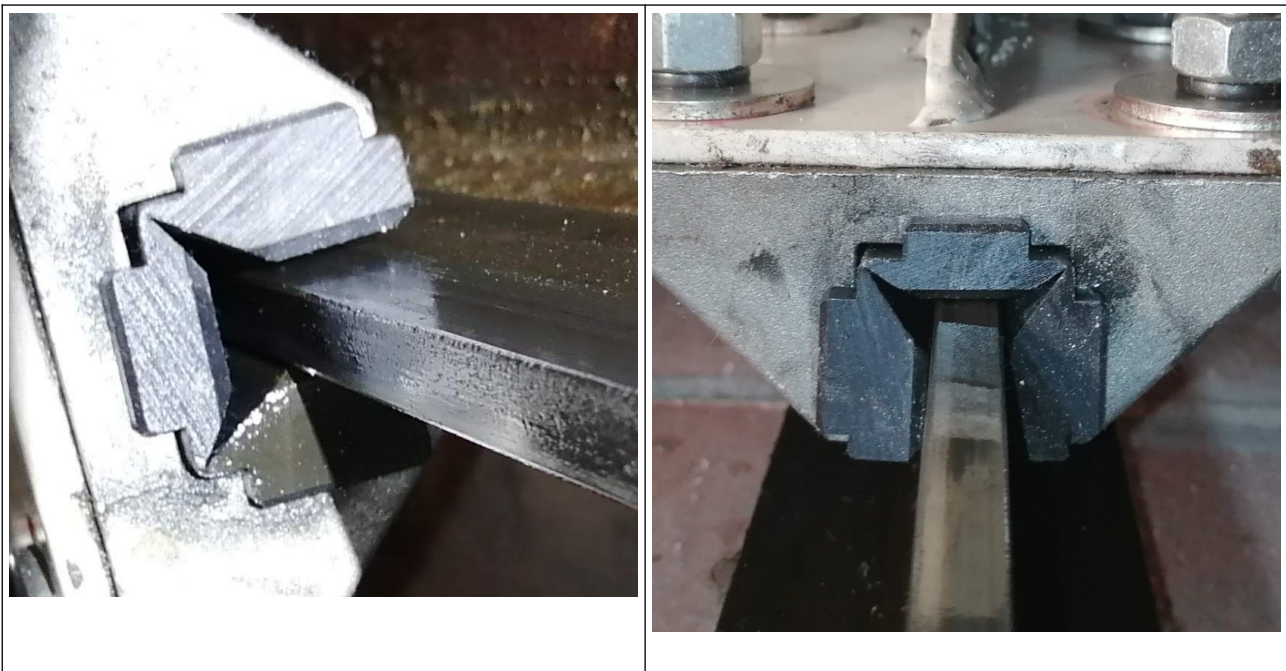
De oorzaak van de problemen is dat de geleiders niet recht staan. Op twee verdiepingen zit er geen speling tussen de glij schoenen en de geleiders, terwijl op andere plaatsen de speling meer dan een centimeter bedraagt.

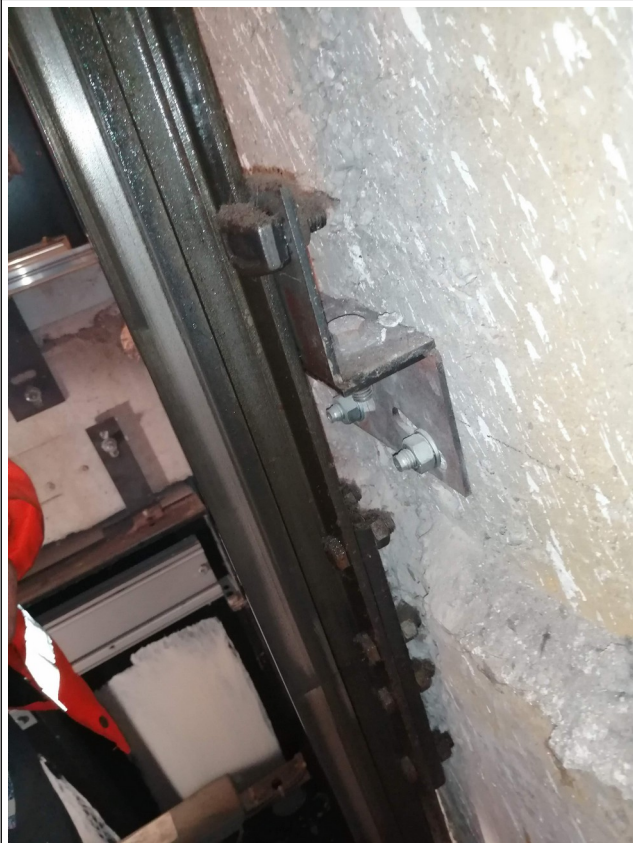
De grondoorzaak ligt bij de bouw van de lift(koker): In de liftkoker zitten er grote verspringen aan de muren, waardoor de nuttige doorgang voor de lift kleiner is dan wat er op de plannen van het gebouw getekend is. Hierdoor werd de lift relatief te groot gefabriceerd, waardoor ze hebben moeten wringen om ze er in te krijgen.

Een verspringsing van meer dan 5 cm in de muur.

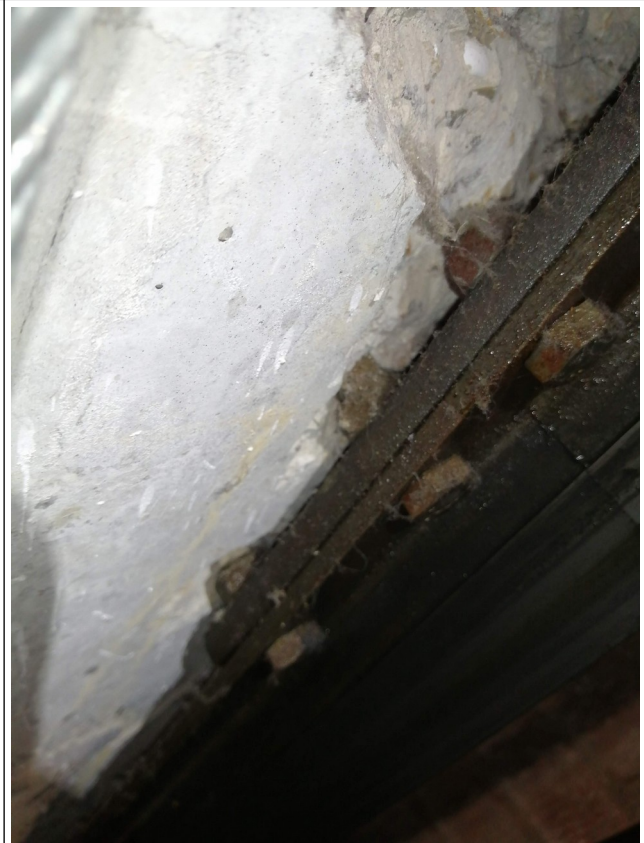
Bouten waarmee twee stukken geleider aan mekaar zitten, werden zelfs in de beton uitgekapt.

Toen HERBO bij de bouw van de lift dit probleem halverwege de schacht tegenkwam, hadden ze eigenlijk moeten herbeginnen en de lift een beetje opschuiven. Ze hebben echter doorgewerkt en geïmproviseerde muurbevestigingen gebruikt op sommige plaatsen.

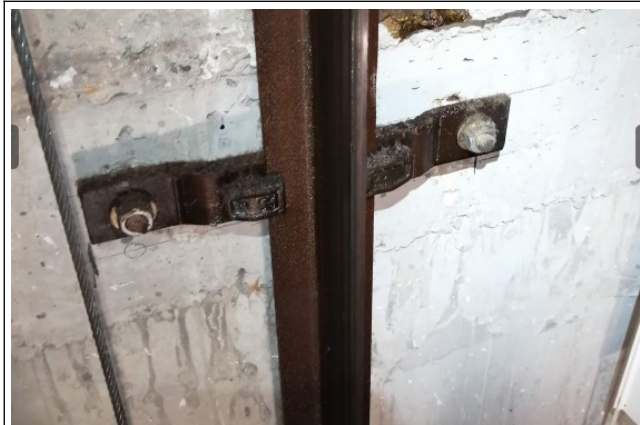
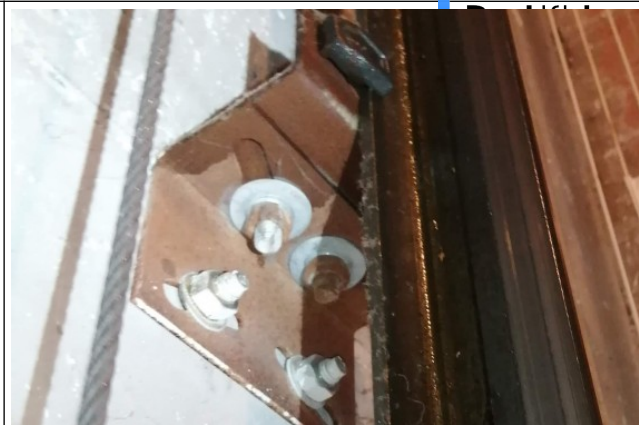
De huidige bevestigingsbeugels aan de muren zijn ongeschikt om het probleem efficiënt op te lossen.

Voor een oplossing kunnen we inspiratie zoeken bij een ander merk.... Ik overleg met de technische directeur van uw onderhoudsfirma of ze dit kunnen/willen namaken.

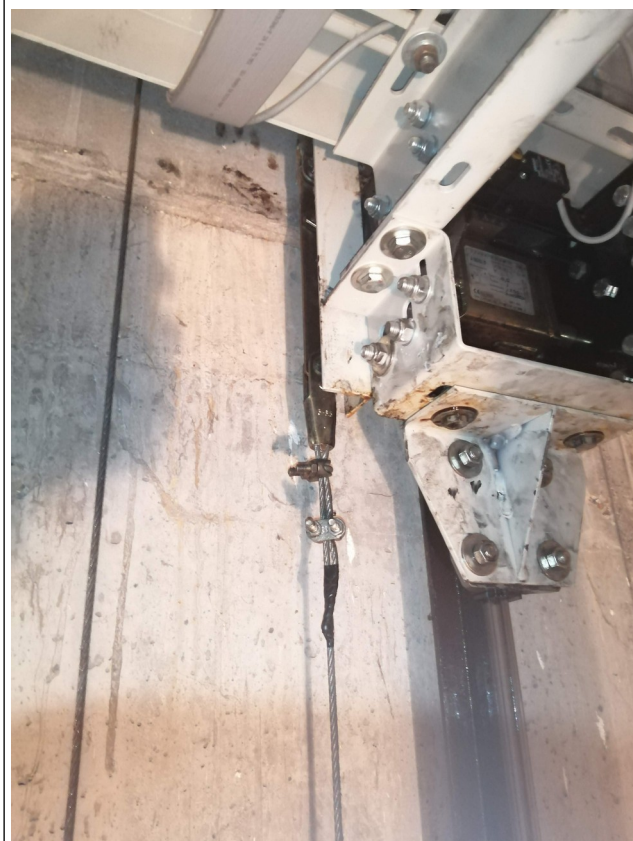
Het tweede probleem is dat zowel het tegengewicht als de kooi botsen tegen de afschermplaat van het tegengewicht in de liftput.

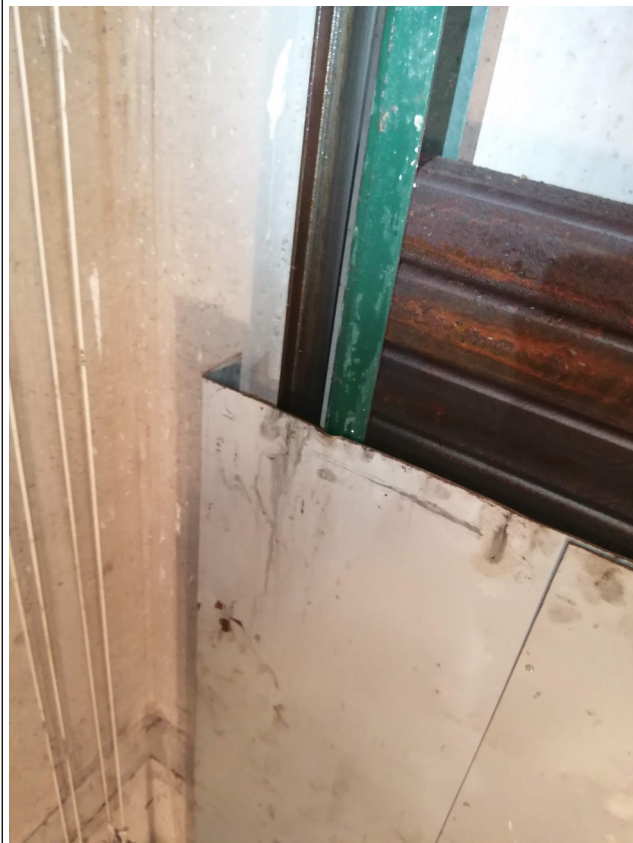
Als de lift helemaal boven is, hoor je beneden het tegengewicht tegen de achterkant van deze plaat botsen.

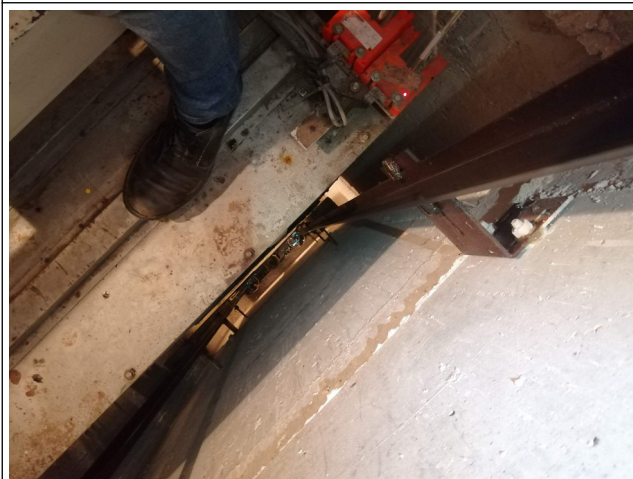
Als de kooi beneden is, botst deze tegen de voorkant van dezelfde plaats.

Naarmate de glij schoenen verslijten, zal dit erger worden tot het eens bij een botsing helemaal fout gaat.

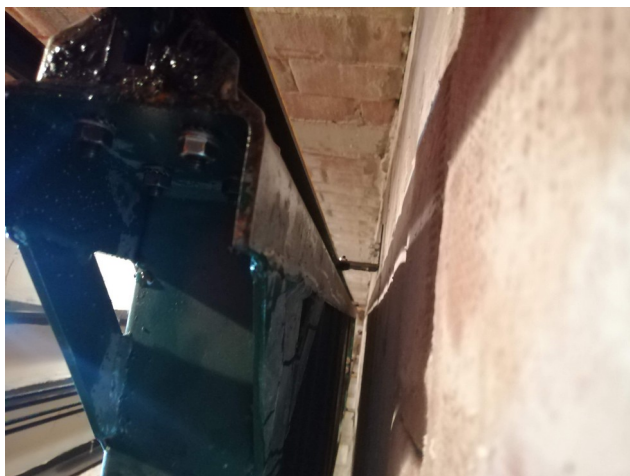
Achter het tegengewicht is er minstens 5 à 10 cm speling tot aan de muur.

Als er ook voor het tegengewicht nieuwe muurankers gemaakt worden, kun je het tegengewicht naar achter plaatsen om zo meer plaats te krijgen tussen de kooi en het tegengewicht.
