# Asbestinventarisatetest

Zonnelaan 68, 8430 Middelkerke  
Gemeenschappelijke delen

Attestnummer : 20240927-000451.000

Uitgegeven op : 27.09.2024

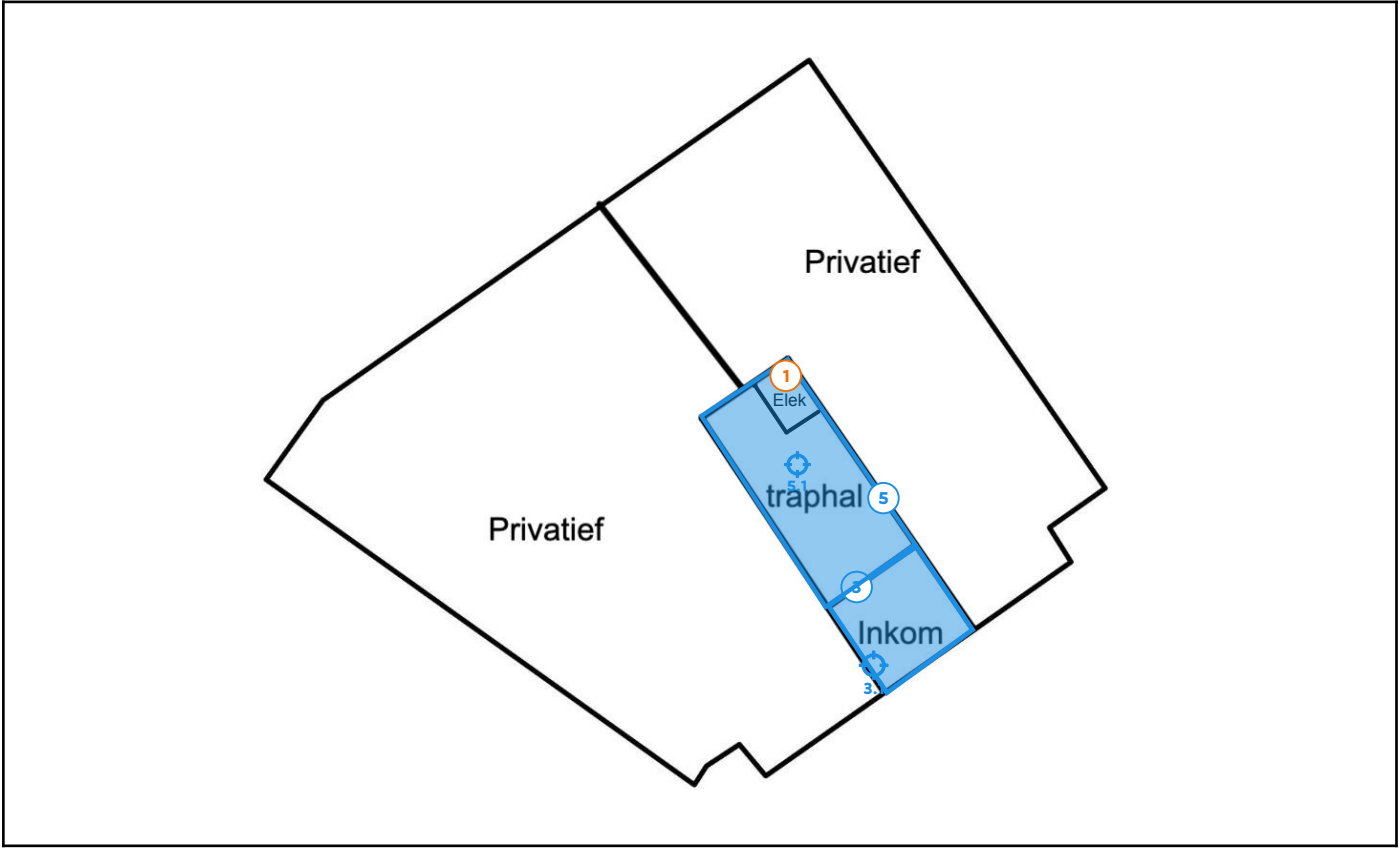
## Plan 1.2: Plan gelijkvloers

| Beschrijving | Type | Actie |
|---|---|---|
| 1. Cementbuis | Asbestmateriaal | <a href="#">Verwijderen</a> |

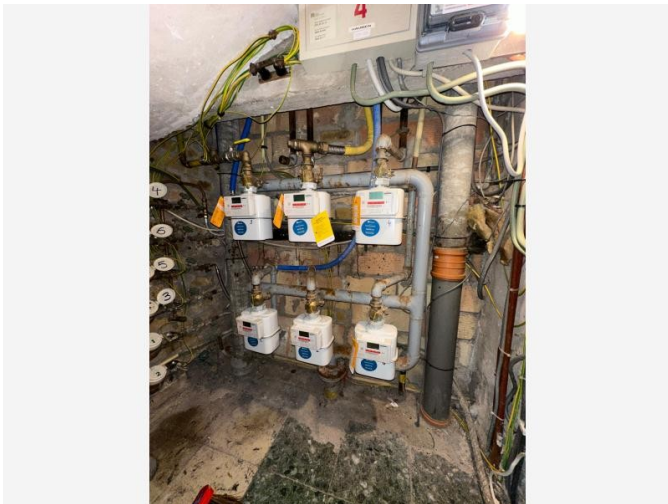
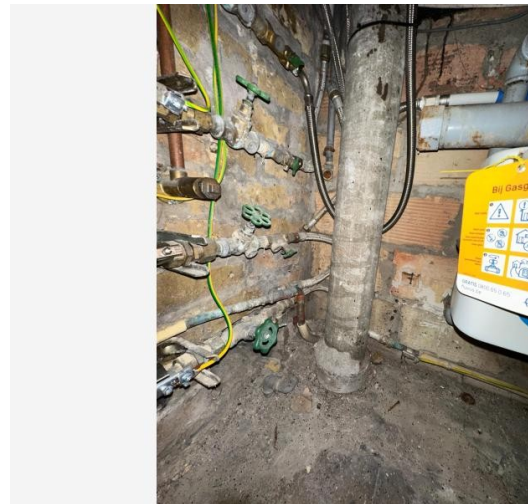
| Eindbeoordeling materiaalisico | Verhoogd materiaalisico en/of verhoogde kans op vezelvrijgave |

| Asbestsoort (vezeltype) | Crocidoliet aanwezig |
| Asbestconcentratie | Laag (< 50%) |
| Toestand van het materiaal | Matig beschadigd, matig verweerd |

| Opmerking | Cementbuis waarneembaar in het elektriciteitslokaal. Vanuit de dakkoepel van de traphal waren +- 10 asbestverdachte cementen rookgaskanalen waar te nemen. Deze lopen vermoedelijk door in de schachten kokers tot het gelijkvloers. Aan te raden om de verluchttingsrooster/ramen van de AERA's in de keuken/badkamer/W.C. zo weinig mogelijk te openen om zo vezelverspreiding in de appartement te voorkomen. |

- Verwijder dit asbestmateriaal zo snel mogelijk. Volg de toestand goed op.

- Eenvoudige handelingen: mag via doe-het-zelf of door werknemer(s) met opleidingsattest eenvoudige handelingen  
"Bevindt het asbest zich buiten uw woning of gebouw? Dan mag u de volgende toepassingen zelf wegnemen:
  - hechtgebonden asbest dat niet beschadigd is;
  - er niemand anders in de buurt is;
  - hechtgebonden asbest dat wel beschadigd is en waarbij er vrije asbestvezels zichtbaar zijn. Een beschadigde asbesttoepassing of asbest in slechte staat kan makkelijk verder breken of vergruizen. Er komen dan schadelijke asbestvezels vrij die ingeademd kunnen worden. U mag enkel beschadigd of verweerd asbest verwijderen indien: de asbesttoepassing niet verder beschadigd raakt of vergruist."

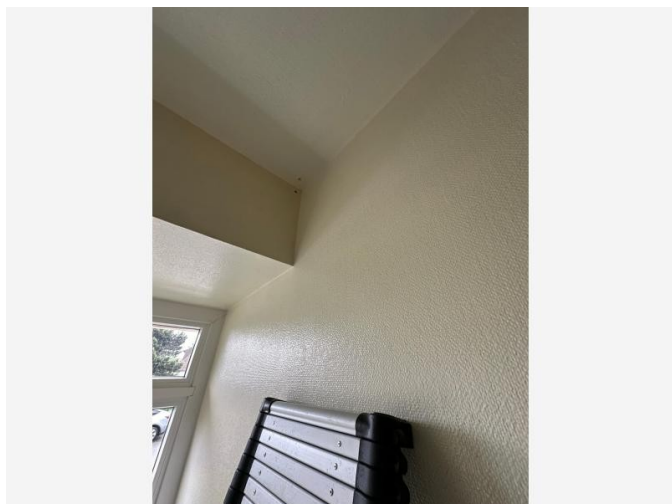
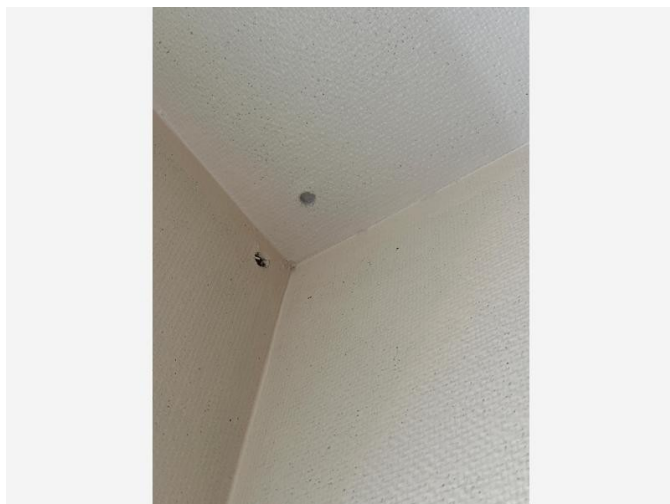
## Fiche 2: Pleisterwerk muren inkom

Geen asbest

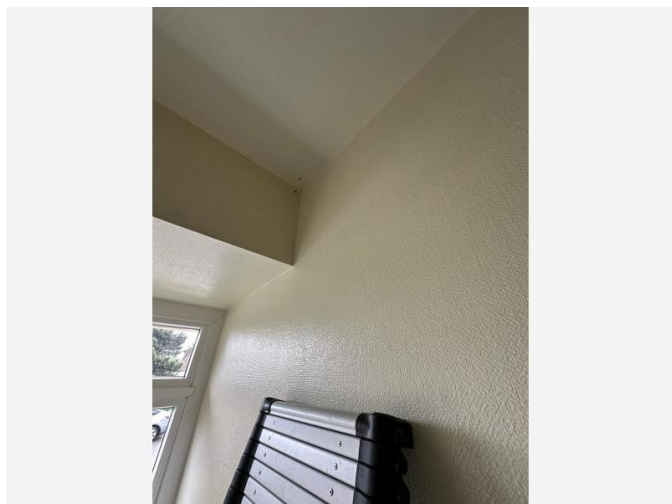
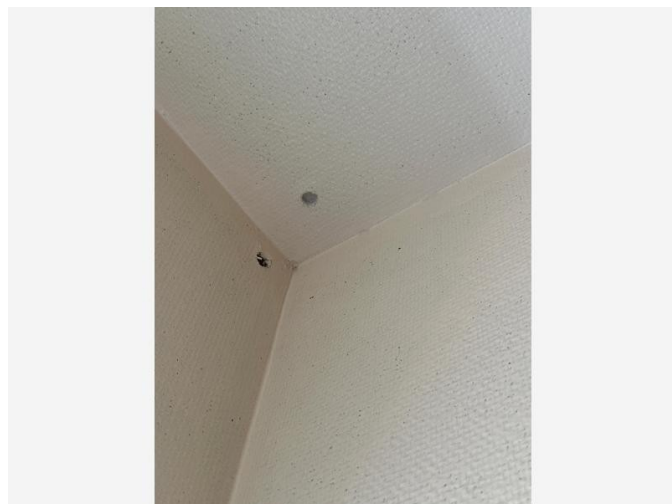
## Fiche 3: Pleisterwerk plafond

Geen asbest

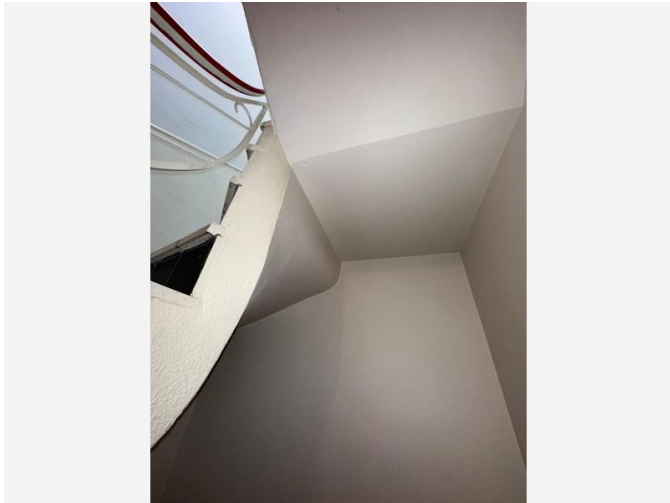
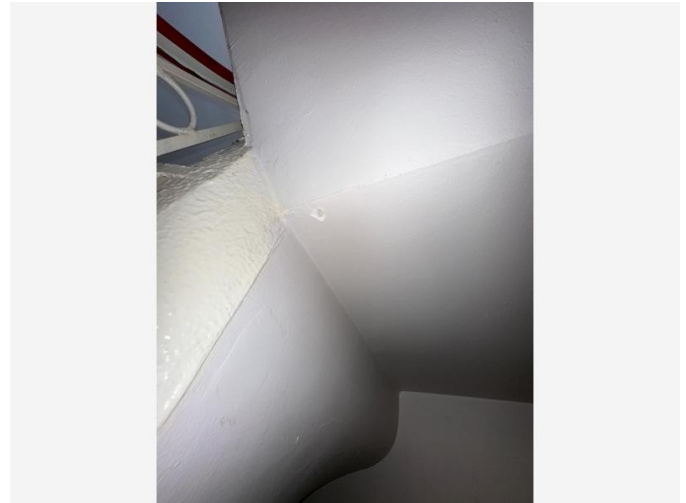
## Fiche 4: Pleisterwerk traphal

Geen asbest

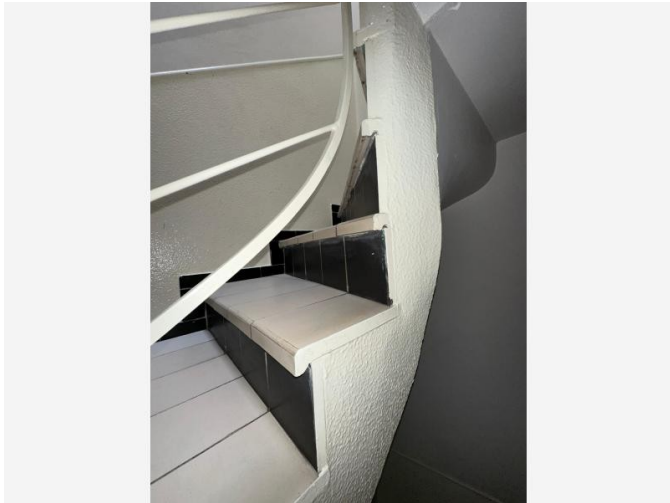
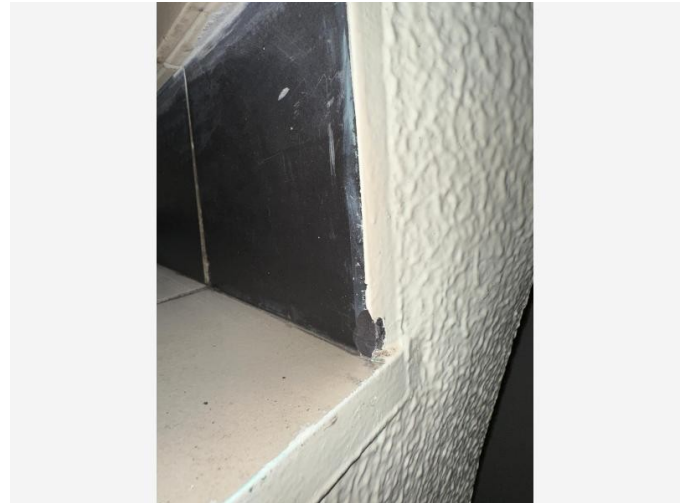
## Fiche 5: traptegels - Massal

Geen asbest
