DESKUNDIG VERSLAG DEEL 2

18/414/A – Rechtbank van Eerste Aanleg Brugge
SLEGERS CHRISTINE t/ GASIA YVES

DEEL 2 EINDVERSLAG

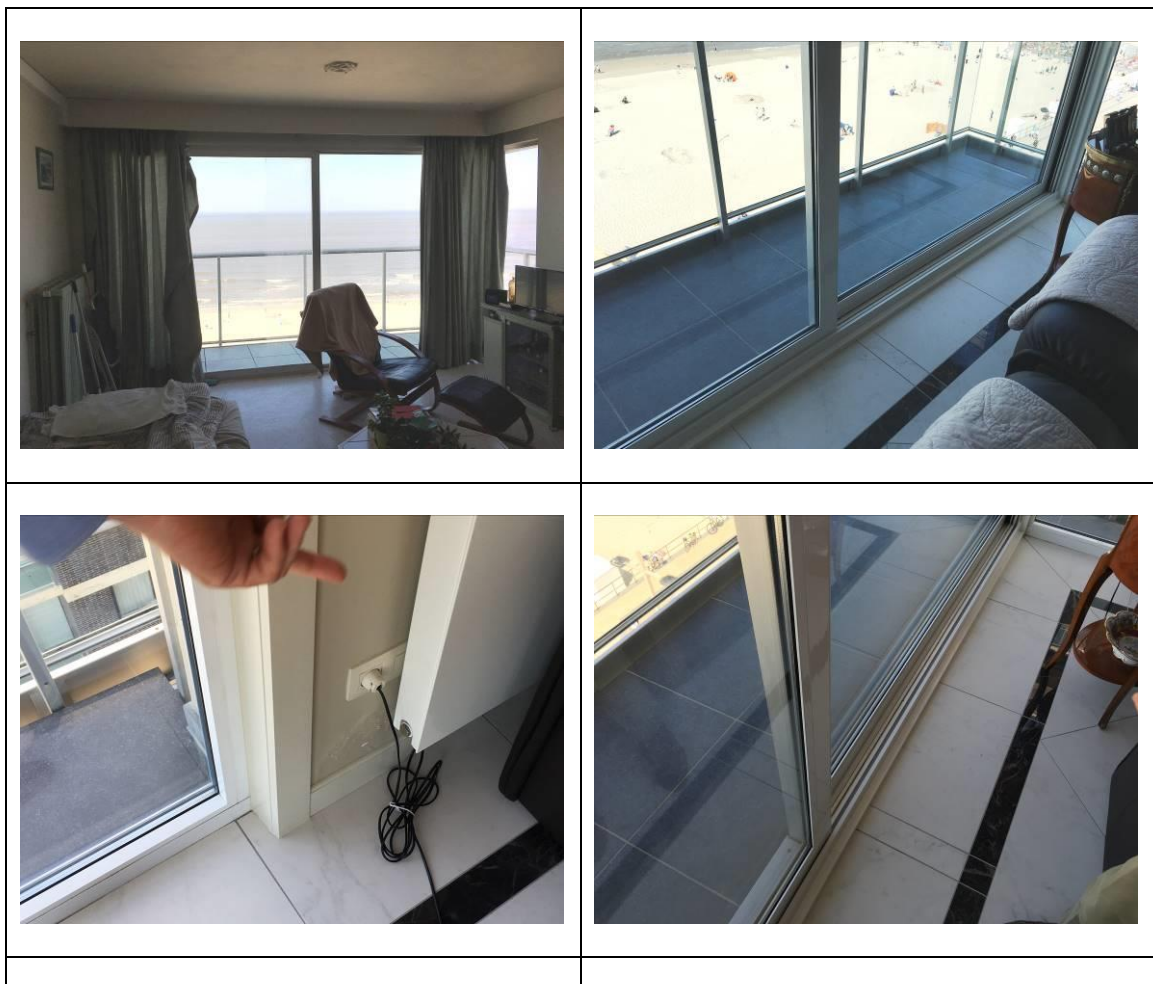
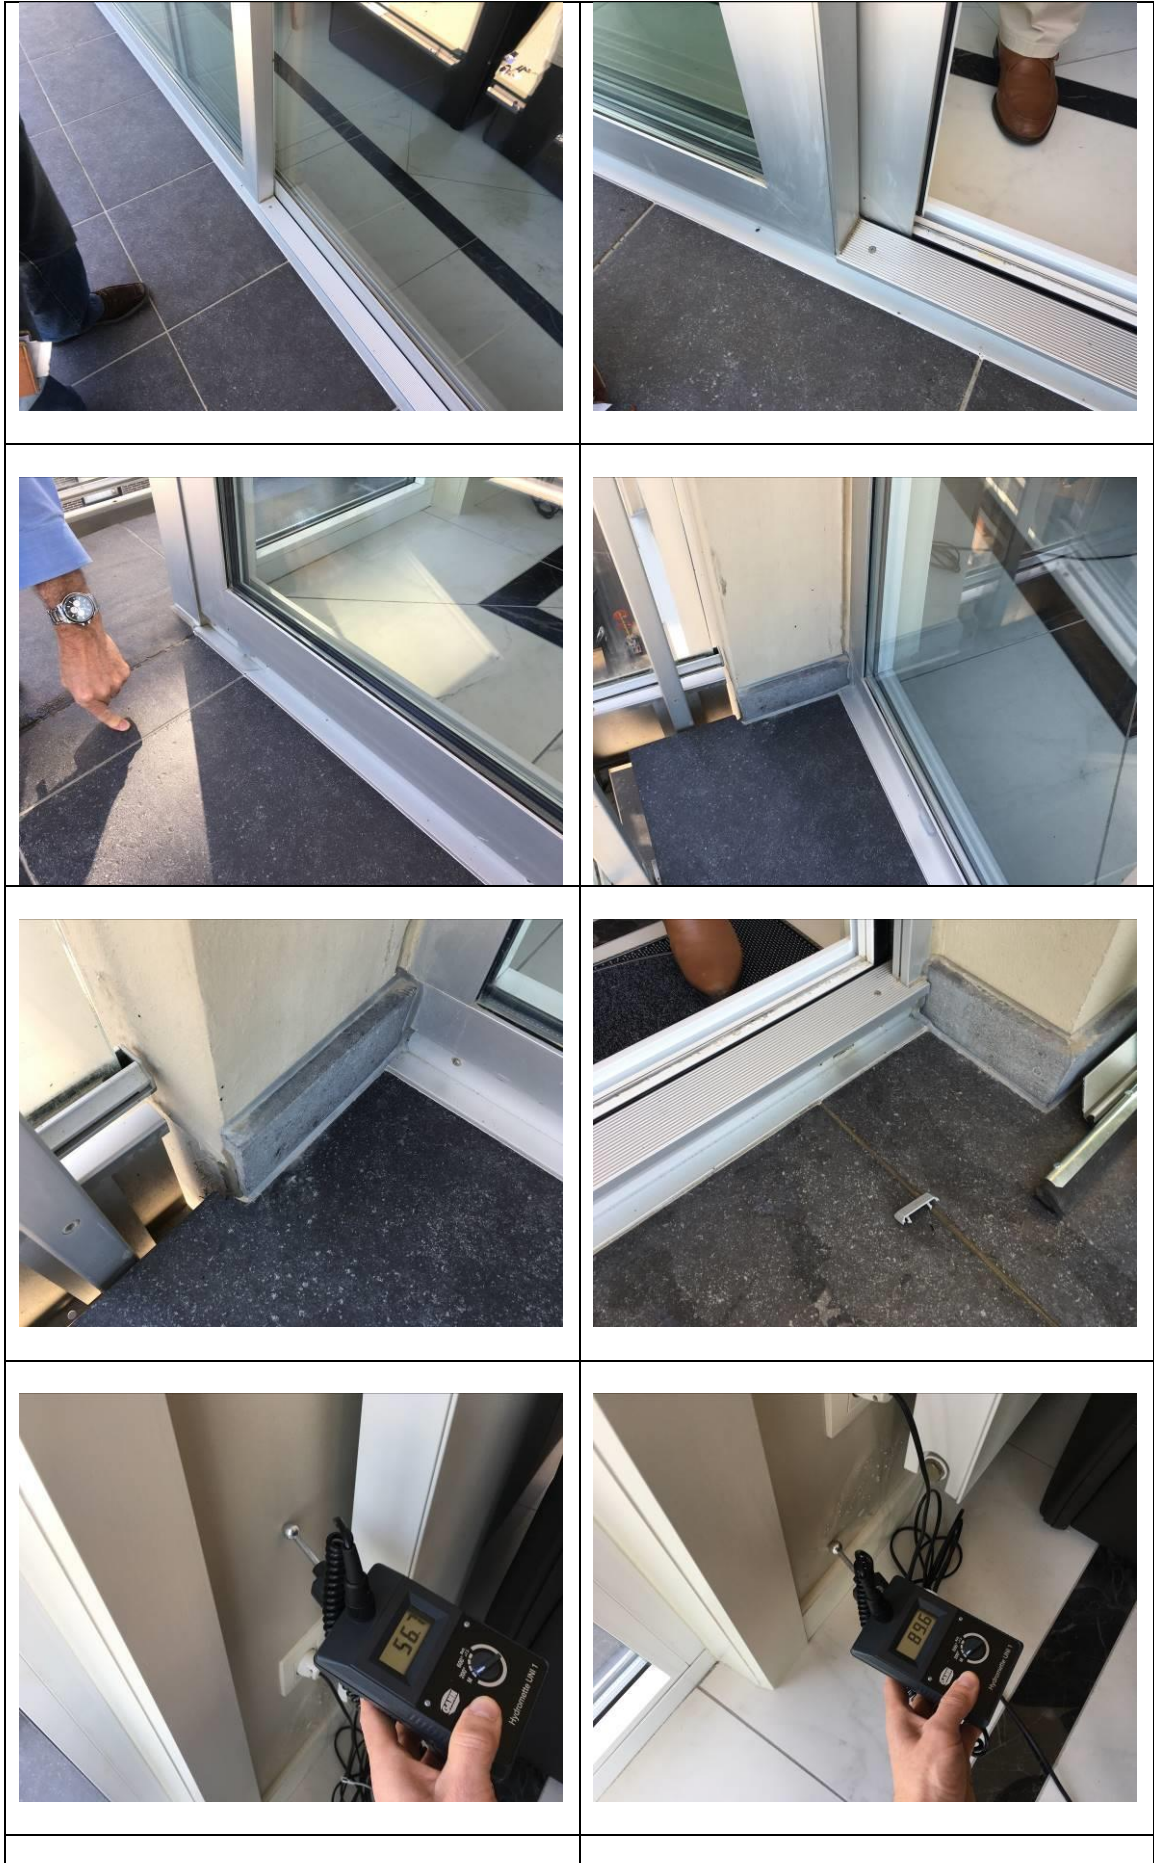
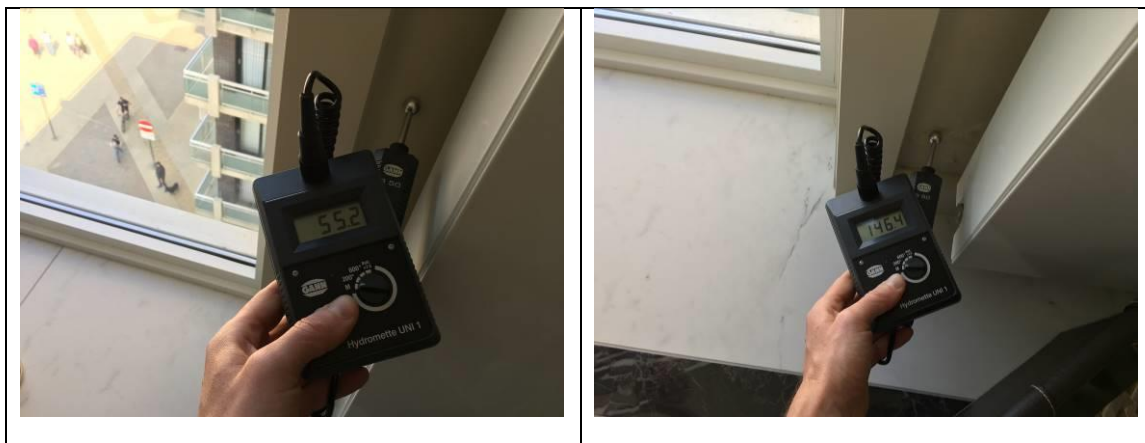
9.1.2 Fotoverslag

In **appartement 0504** wordt momenteel geen vocht gemeten. De gemeten waardes ter hoogte van het bovenliggende schuifraam dragen dezelfde als de waardes die gemeten worden dieper in het appartement en weg van deze schuiframen.

Aan het plafond zijn sporen van eerdere infiltraties zichtbaar.

Het betreft afbladderende verf in de hoek van het appartement ter hoogte van de samenkomst van het schuifraam en het vaste raam in de zijgevel.

In **appartement 0604** is te zien dat het terras bestaat uit een vaste tegel. De tegel werd niet geplaatst op tegel dragers, maar geplaatst in de mortel op de dichting.

In de vloer worden geen verhoogde vochtwaardes gemeten. De gemeten waardes ter hoogte van het schuifraam zijn gelijklopend met waardes gemeten dieper in het appartement en weg van het schuifraam.

Wanneer de onderregel aan de binnenzijde wordt belast met water is te zien dat deze ontwatert links en rechts van het schuifraam. Dit door middel van ontwateringsgaten die in de kopse zijde van de onderregel werden geplaatst.

Tussen de bovenzijde van terras en de bovenzijde van de vloer binnen is er quasi geen opstand.

In de onderregel ter hoogte van het schuivend gedeelte werd aan de buitenzijde bijkomend profiel geplaatst. Dit om de goot aan de buitenzijde zo weinig mogelijk te belasten met water. Bij belasting met water tijdens de expertise is te zien dat water loopt uit de daartoe voorziene ontwateringsgaten.

Ter hoogte van de penant naast het hoekraam wordt een verhoogde vochtigheidswaarde gemeten rondom het stopcontact.

Aan de buitenzijde is te zien dat een plint en de dagkant werd opgekit door middel van een soepele kitvoeg.
