Dossiernummer: 06.237
Datum: 10/11/06

Beton- en gevelonderzoek:

Residentie DE KWINTEBANK

Albertstraat 15 8430 Middelkerke

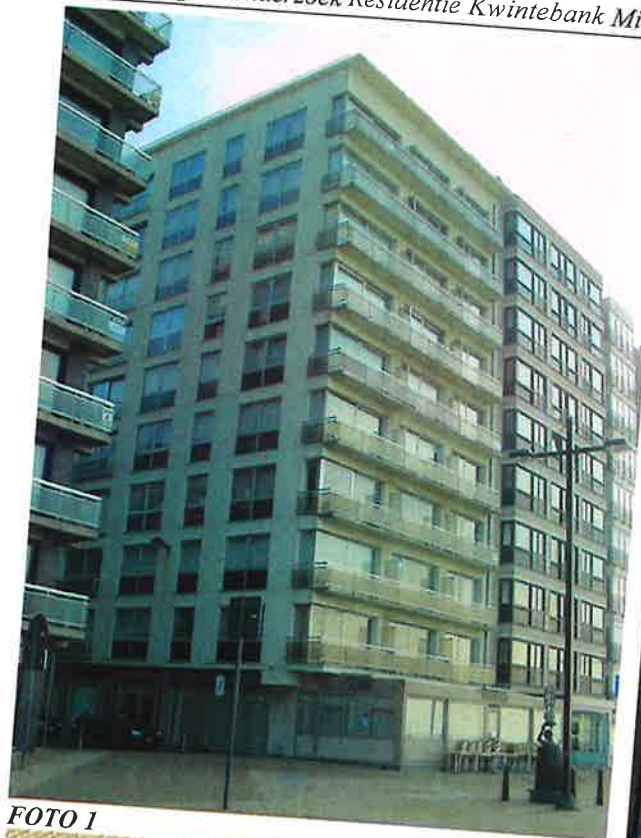
FOTO 1

De gevels van de residentie *De Kwintebank* bestaan uit **gevelpanelen in prefab beton** (geschilderd) –foto's 1 en 2–. Een deel van de zijgevel bestaat uit metselwerk. Dit metselwerk is beschadigd op een tweetal plaatsen door betonschade aan de achterliggende kolom –foto's 2 en 3–. Aan de achtergevel werden recent leien aangebracht –foto 5–.

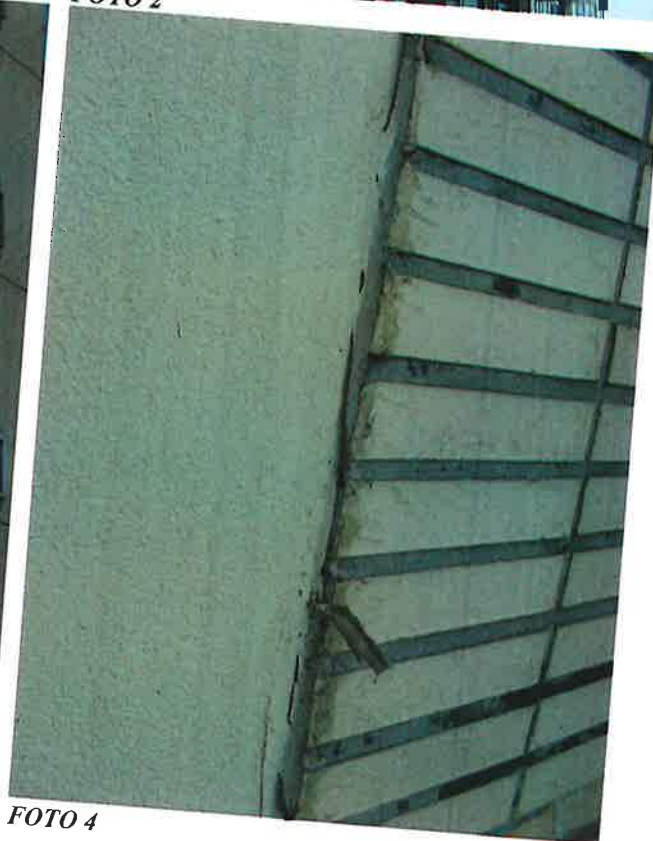
FOTO 4

De uitzettingsvoeg met het buurgebouw aan de gevel kant zeedijk dient te worden vervangen door een polyurethaan voegvulling –foto 4–.

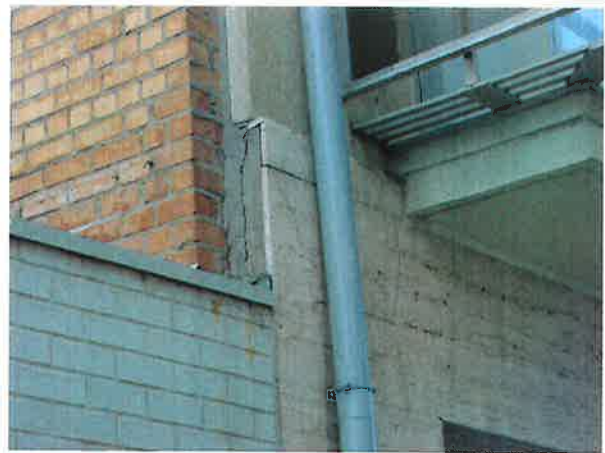
FOTO 6

Het gelijkvloers aan de gevel kant Albertstraat is voorzien van gevelpanelen uit natuursteen, welke op de hoek enige scheurvorming vertonen –foto 6–.

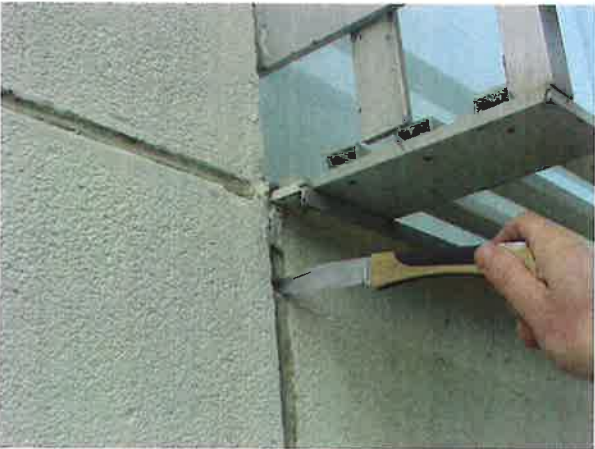
FOTO 7

De elastische voegen tussen de gevelpanelen uit prefab beton zijn aan vervanging toe –foto 7–.

De elastische voegen tussen de gevelpanelen zijn op verschillende plaatsen defect en dienen vervangen te worden door een polyurethaan voegvulling.

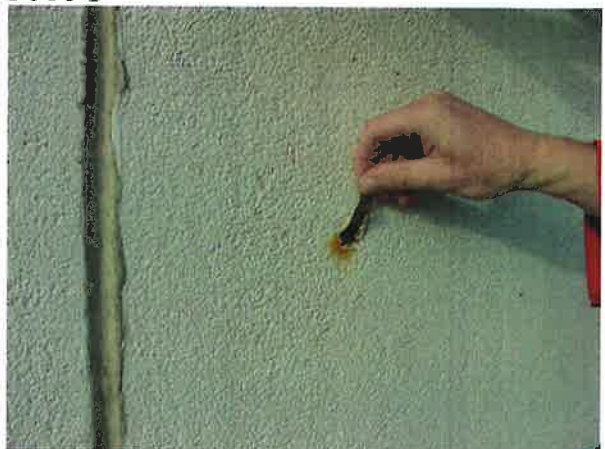
FOTO 8

Op verschillende plaatsen zijn er restanten te zien van vermoedelijk de verankering van een stelling –foto 8–.

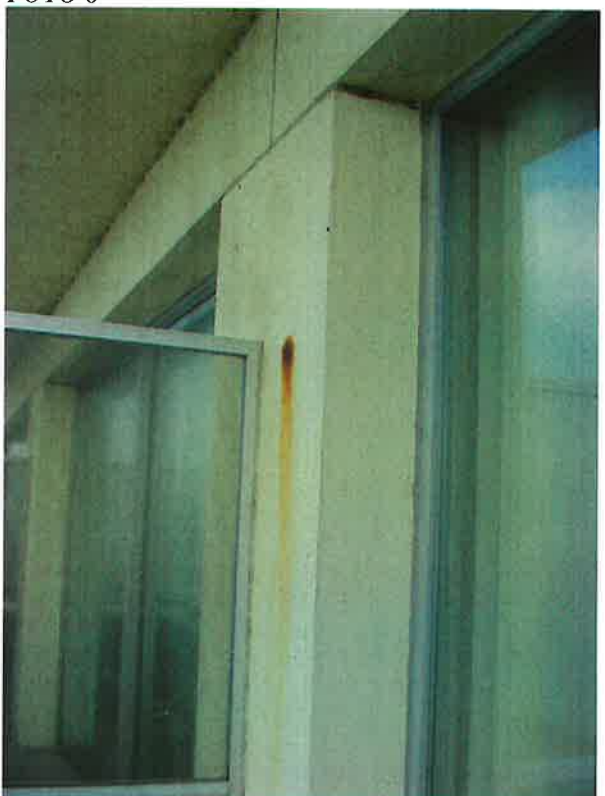
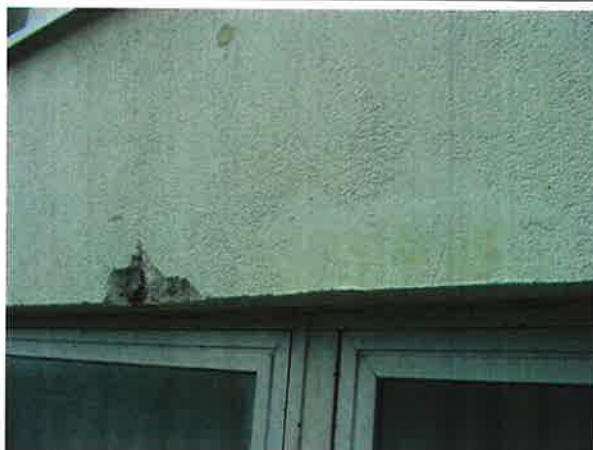
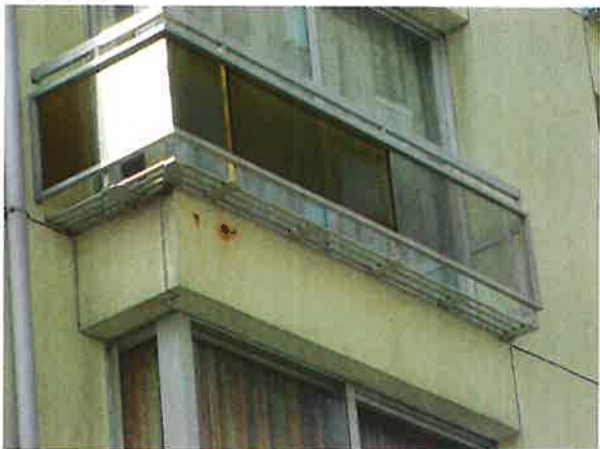
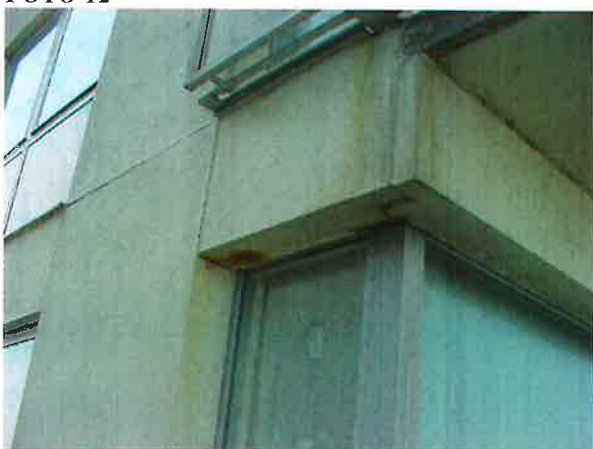
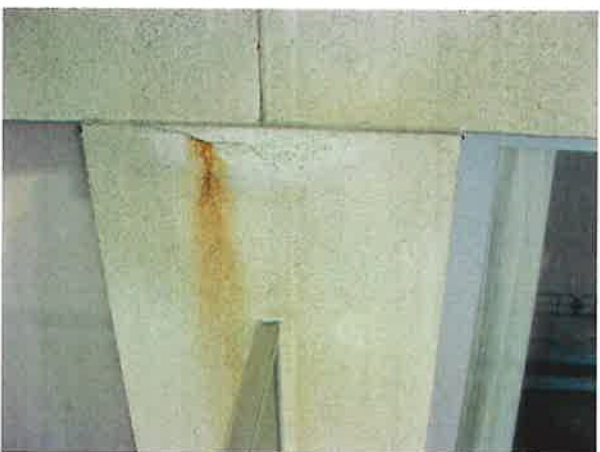
De gevelpanelen vertonen daarnaast betonschade onder de vorm van scheuren, roestvlekken en afgedrukte betonschollen –foto's 10 t.e.m. 15–. Deze betonschade is het gevolg van waterinfiltraties, die mogelijk plaatsvinden via niet-waterdichte ramen, defecte voegen rond de ramen, defecte voegen tussen gevelpanelen,... Er dient ook opgemerkt te worden dat verschillende dorpels een tegenhelling vertonen, waardoor de waterafvoer naar de gevel toe gebeurt –foto 11–.

De betonschade ter plaatse van de gevelpanelen dient hersteld te worden. Deze herstelling gebeurt in drie stappen:

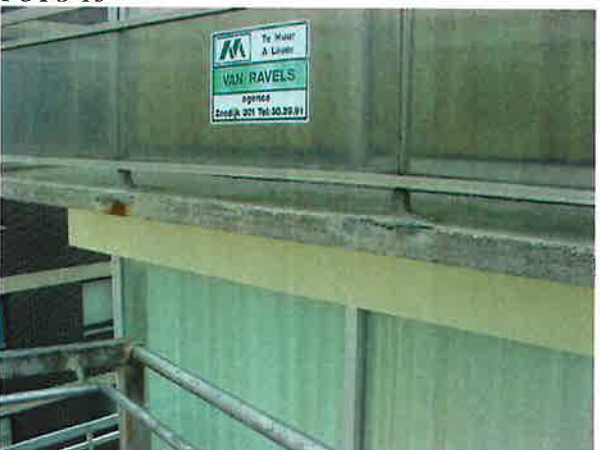
FOTO 17

Het **kwartstapijt** is aangebracht over de voetplaten van de balustrades heen –foto's 17 t.e.m. 20–. Via de profielen van de balustrades is er water geïnfiltreerd onder het kwartstapijt, waardoor roestvorming is opgetreden in de betonnen plaat. IJzer dat roest, zet uit en drukt het omliggende beton af. Het kwartstapijt is op verschillende plaatsen gescheurd en het profiel aan de rand komt bloot te liggen –foto's 19 en 20–.

Zowel ter plaatse van de gevelpanelen als van de terrasplaten werden reeds **herstellingen** uitgevoerd, maar niet altijd met het gewenste resultaat –foto's 12, 15, 17 en 24–.

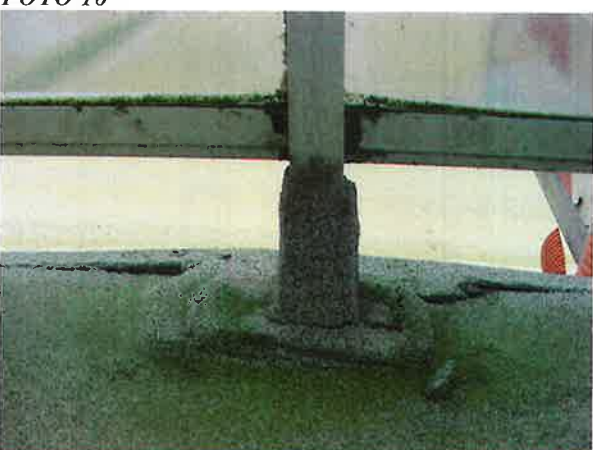
FOTO 18

De **terrasplaten** aan de gevel kant **Zeedijk** zijn opgebouwd uit een betonnen plaat van zo'n 11 cm dik. De plaat is aan de bovenzijde afgewerkt met een kwartstapijt, waarbij aan de rand een profiel is ingebed –foto's 16 en 17–. Op sommige plaatsen is er vervuiling/mosvorming zichtbaar –foto's 18, 25 en 26–.

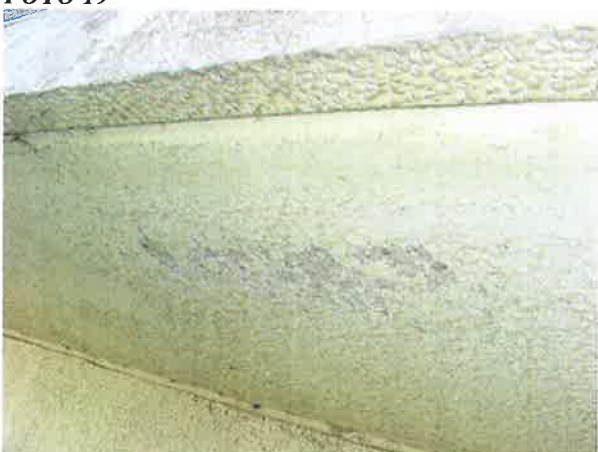
FOTO 21

De voor- en de onderzijde van de terrasplaten zijn voorzien van een **elastische coating**. Deze coating bladdert aan de onderzijde af op verschillende plaatsen. Ingedrongen zouten vormen zoutkristallen op het hechtvlak tussen de betonplaat en de coating, waardoor deze laatste wordt afgedrukt –foto 21–.

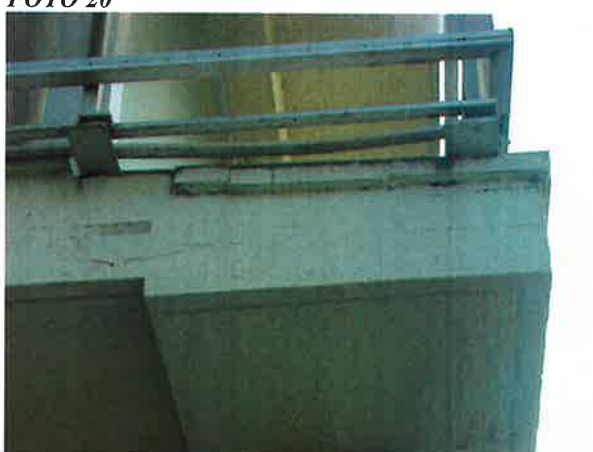
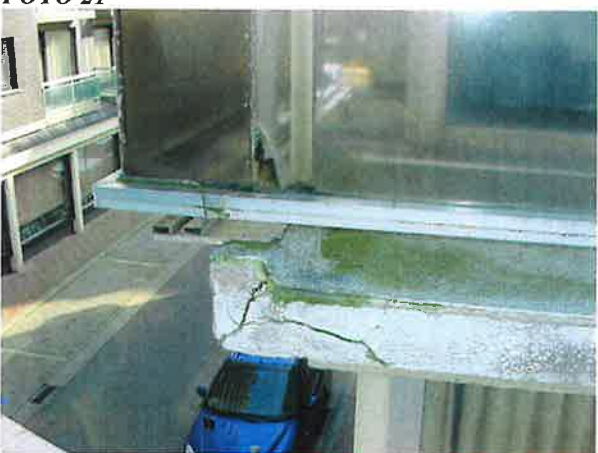
Naast de betonschade ter plaatse van de bevestigingen van de balustrades, zijn er vooral scheuren waarneembaar –foto's 22 t.e.m. 24–. Aan de voorzijde van de terrasplaat ter hoogte van de eerste verdieping bevindt zich een scheur in de lengte-richting, alsook verschillende roestvlekken –foto 25–.

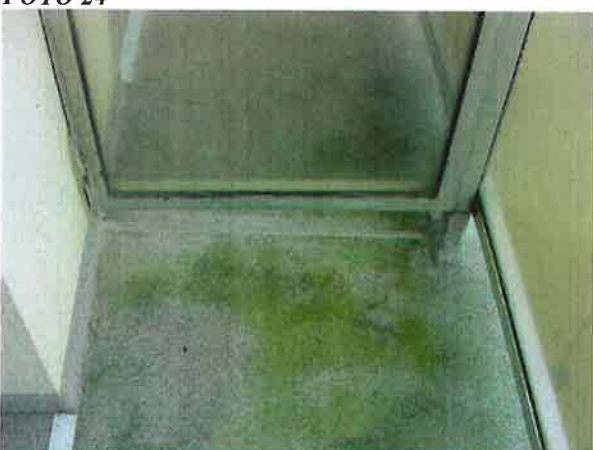
FOTO 26

De bevestiging van de tussenschotten aan de muur is op sommige plaatsen niet waterdicht –foto 26–. Op deze plaatsen kunnen zich waterinfiltraties voordoen, die aantasting van de wapening veroorzaken.

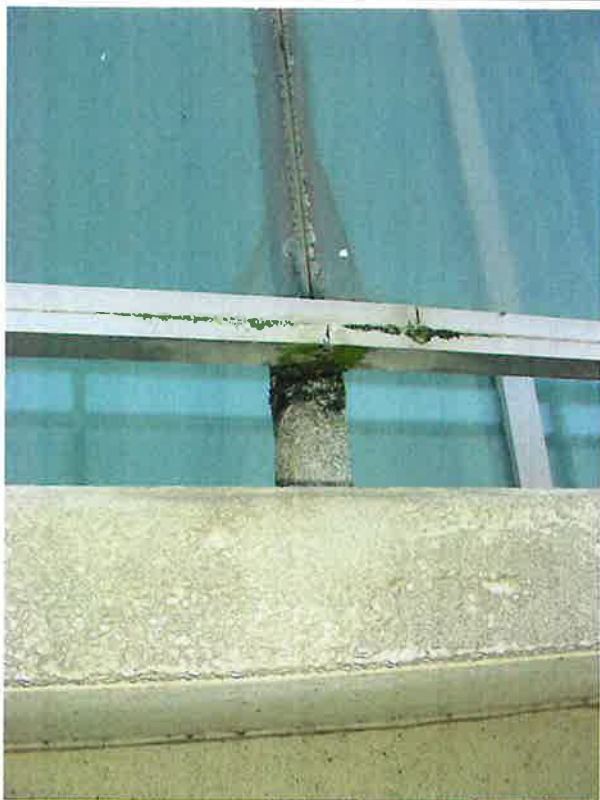
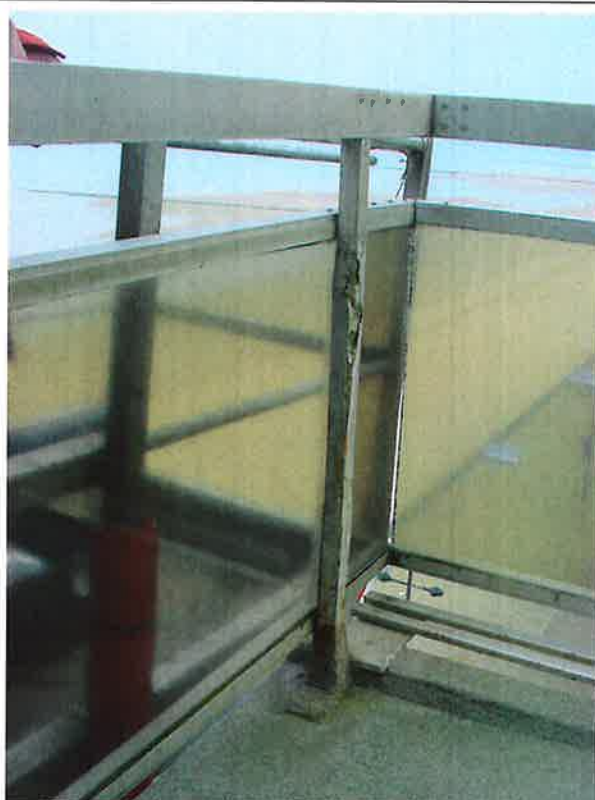
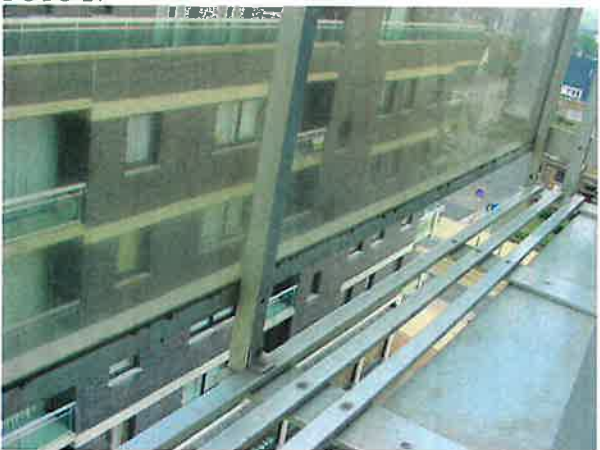
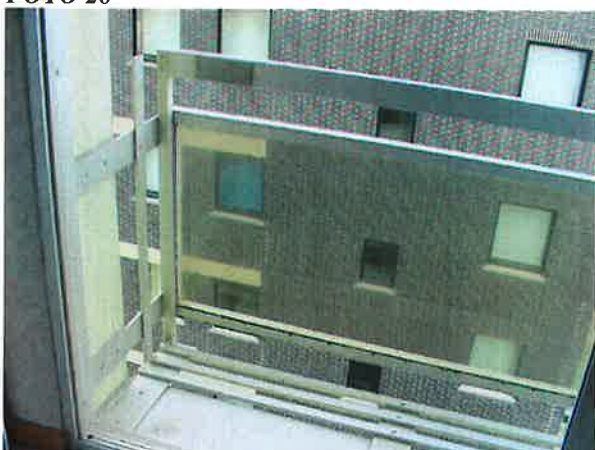
De aluminium **balustrades** zelf zijn in relatief sterke mate aangetast, zowel deze aan de gevel kant Zeedijk als de overige balustrades (putcorrosie) –foto's 27 t.e.m. 30–. De balustrades zijn voorzien van panelen uit veiligheidsglas. Tussen de twee panelen van het veiligheidsglas is op verschillende plaatsen water binnengedrongen –foto 27–. De hoogte van de balustrades bedraagt slechts 90 cm en voldoet dus niet aan de wettelijk voorgeschreven minimumhoogte van 1m.

Vermits de bestaande balustrades schade vertonen door corrosie en vermits de balustrades niet voldoen aan de wettelijk voorgeschreven minimum hoogte, is het aangewezen alle balustrades te vernieuwen. Daarbij worden de bestaande balustrades best vervangen door balustrades die op de voorzijde van de terrasplaat gemonteerd worden (chemische verankering).

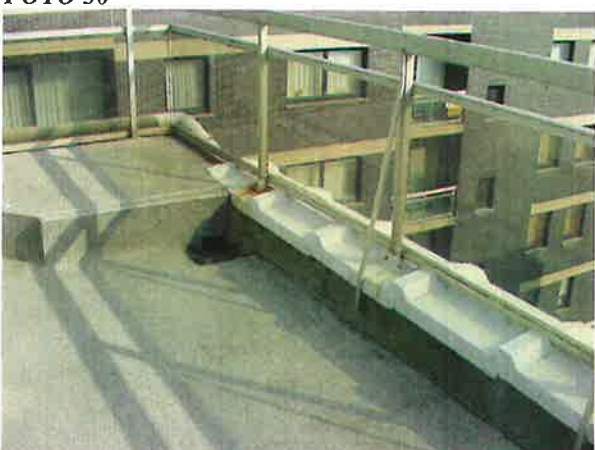
FOTO 32

- corrosie ter plaatse van de bevestigingen van de balustrades –foto 32–
- scheurvorming –foto 33–
- afbladderende coating aan de onderzijde –foto 34–

Ter hoogte van de 5^{de} verdieping is er een dakterras aan de zijgevel (kant metselwerk). Dit terras vertoont een niveauverschil –foto 32–. De hoogte van de balustrade boven het hoger gelegen deel bedraagt slechts 82 cm.

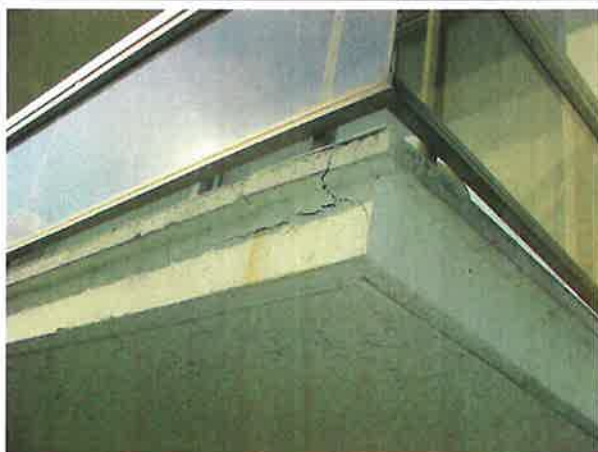
FOTO 33

Bij de terrasplaten aan de zijgevel (kant metselwerk) is het kwartstapijt aangebracht bovenop een bestaande tegelvloer –foto 33–. Deze terrasplaten vertonen dezelfde gebreken als deze aan de gevel kant Zeedijk:

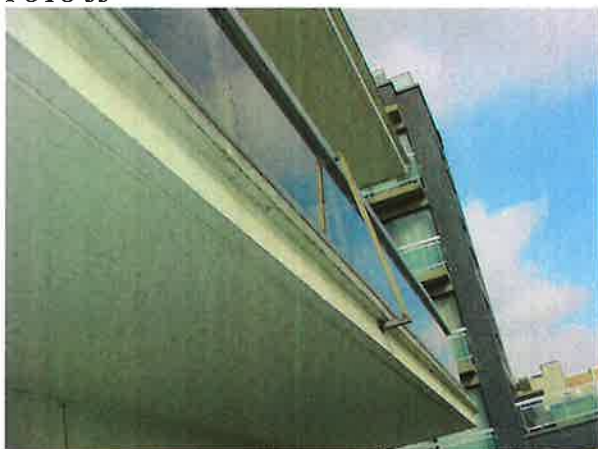
FOTO 35

De balustrades zijn bijkomend verankerd met behulp van schuine profielen in inox, bevestigd aan de betonnen plaat –foto 35–. De bevestigingen van deze profielen vertonen roestvorming –foto 36–.

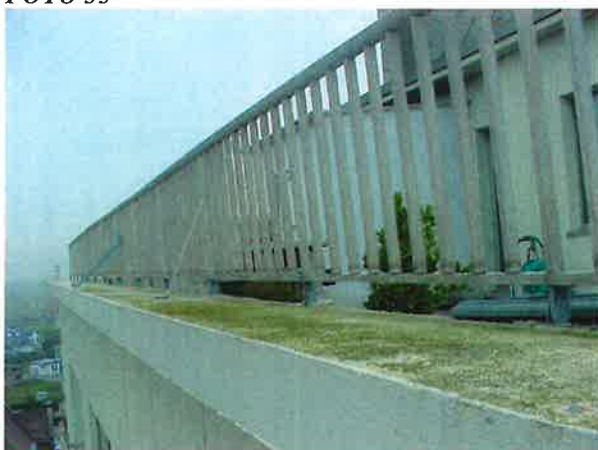
FOTO 37

De dakrand is over de gehele oppervlakte (boven-, voor- en onderzijde) voorzien van een elastische coating (Pentagon Plastics NV) –foto 37–. Deze dakrand vertoont scheuren op verschillende plaatsen aan de onderzijde –foto 38–.

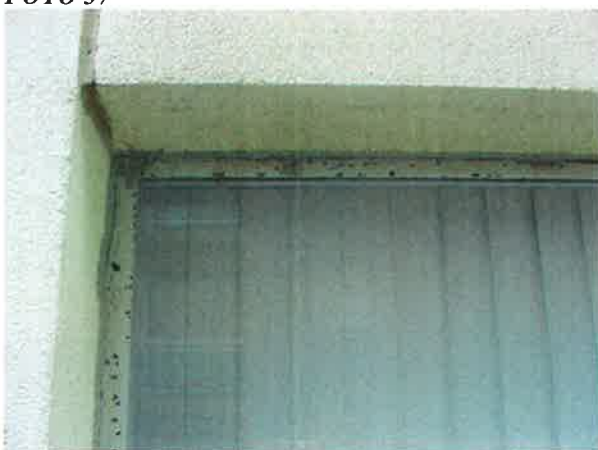
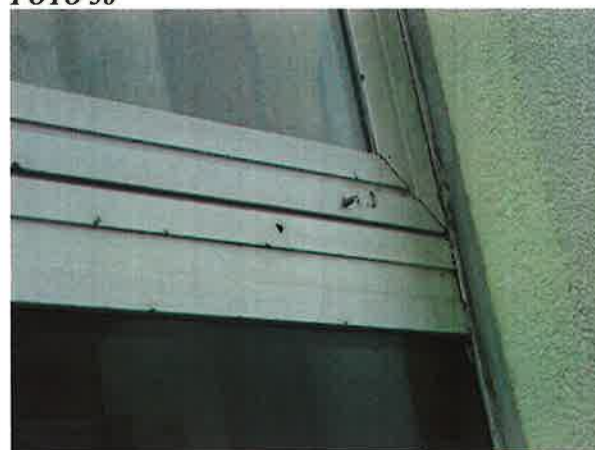
De originele ramen zijn opgebouwd uit niet-geïsoleerde aluminiumprofielen en zijn meestal nog voorzien enkel glas. De bestaande aluminium ramen vertonen putcorrosie –foto's 39 en 40–.

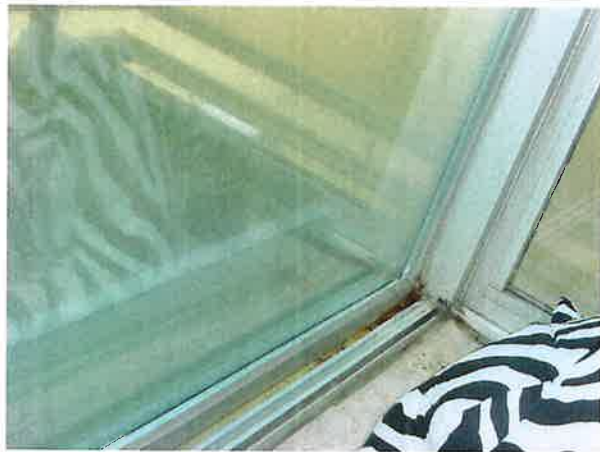
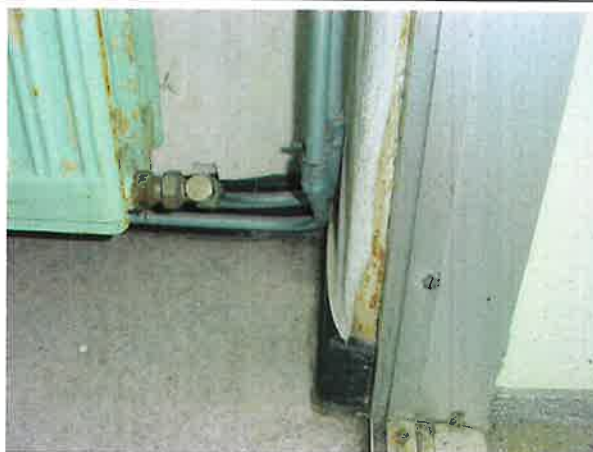
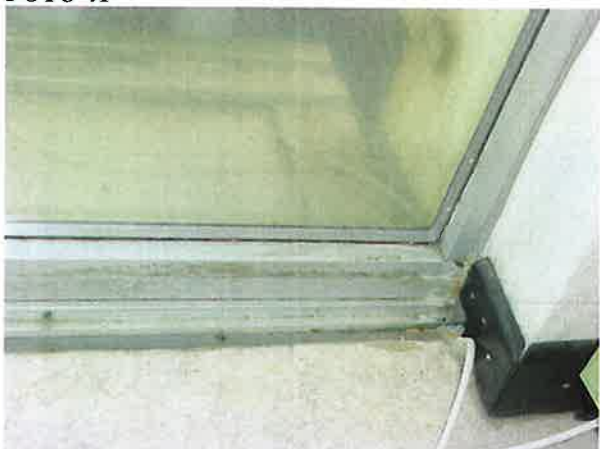
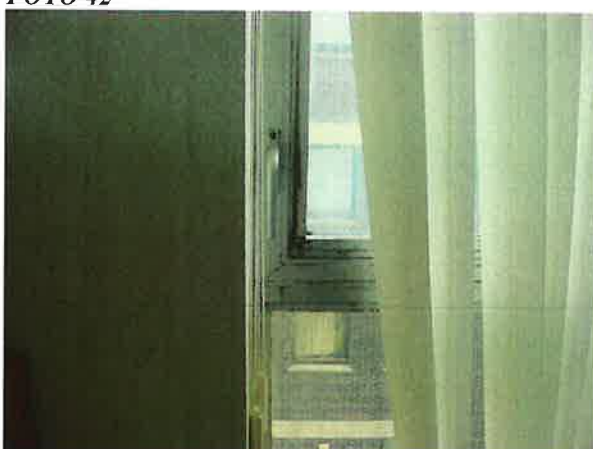
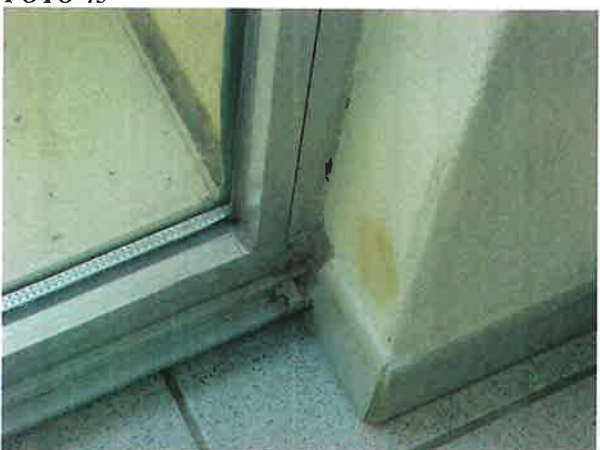
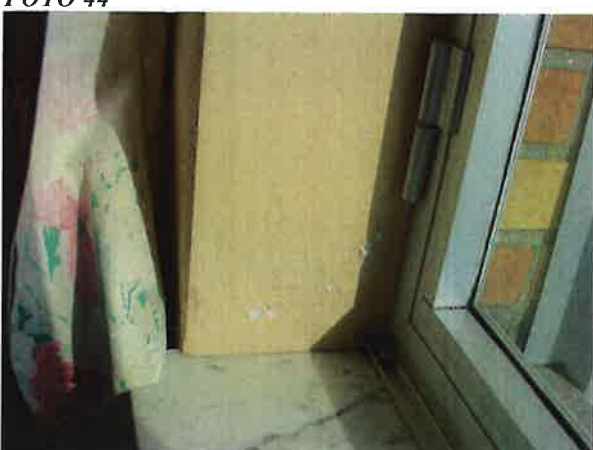
Op verschillende plaatsen aan de binnenmuren werd vochtschade aangetroffen nabij de ramen –foto's 41 t.e.m. 46–. De mogelijke oorzaken hiervan zijn gebrekkige voegen rond de ramen, het niet waterdicht zijn van de ramen en tegenhelling /onvoldoende helling van de dorpels.

Niet-waterdichte ramen en defecte voegen rond ramen geven aanleiding tot waterinfiltraties. Verder kunnen zich ook waterinfiltraties voordoen ter plaatse van dorpels die onvoldoende helling of een tegenhelling vertonen. Het is aangewezen alle dorpels te vervangen.

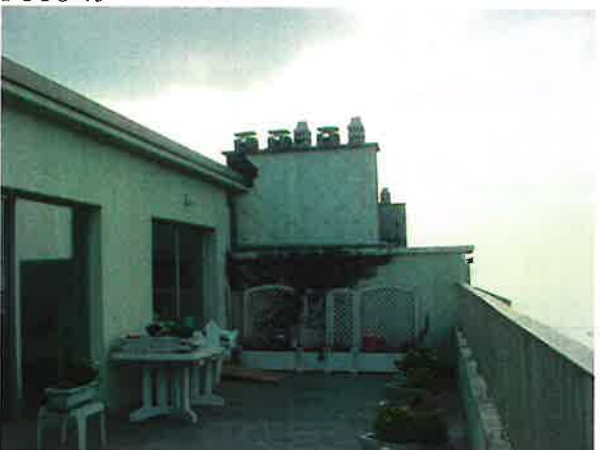
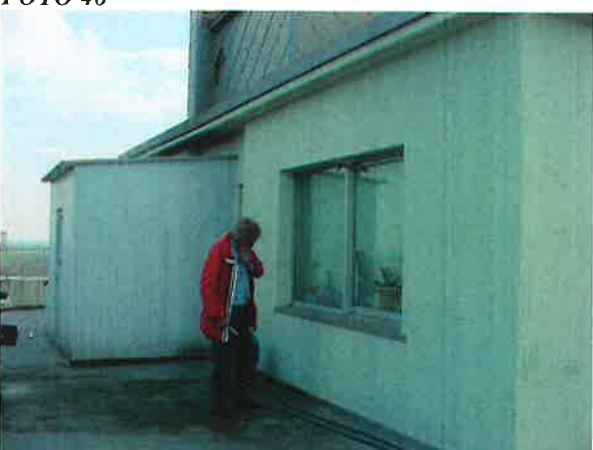
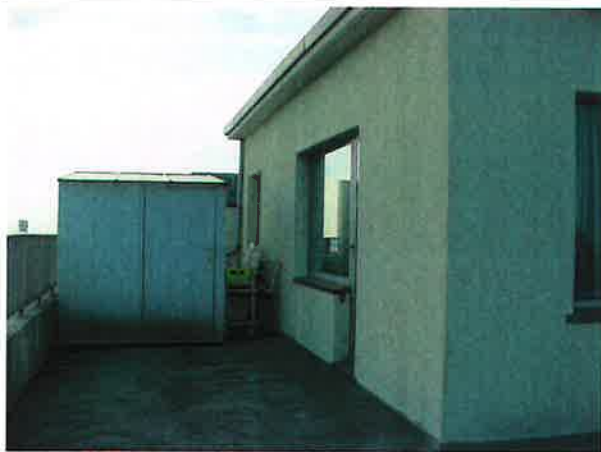
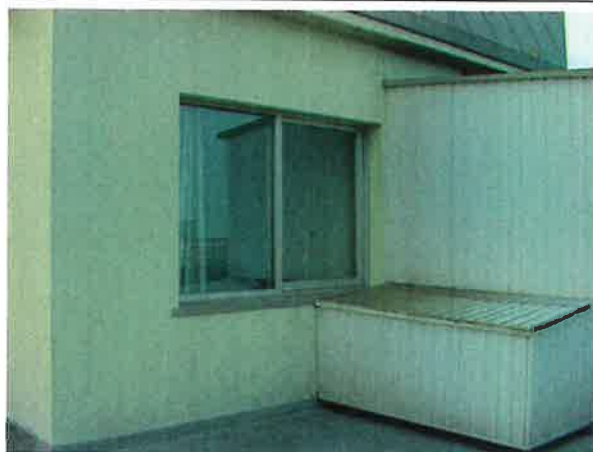
De gevels van het dakappartement zijn voorzien van crepi op gevelisolatie (piepschuim met een dikte van ongeveer 5 cm) –foto's 47 t.e.m. 50–. Aan de gevel zijn enkele horizontale scheuren op te merken –foto 51–.

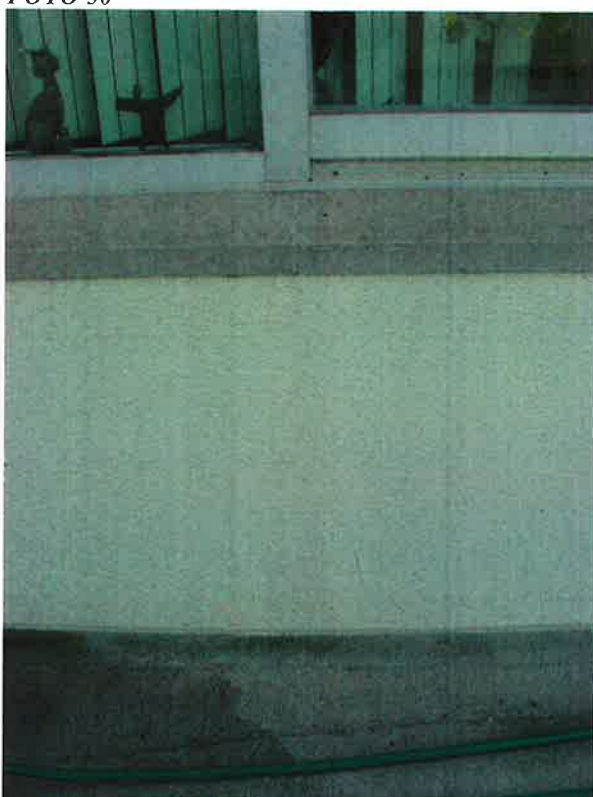
FOTO 52

Een openstaande voeg in de dorpel onder het raam vormt een weg voor waterinfiltraties en veroorzaakt schade aan de muur onder dit raam –foto 52–. Ter plaatse van de dorpel onder een ander raam valt schade op te merken aan de zijkant van het raamgedeelte –foto 53–. Boven het raam komt de gevelbezetting los –foto 54–. Op deze plaats werd geen netwapening teruggevonden.

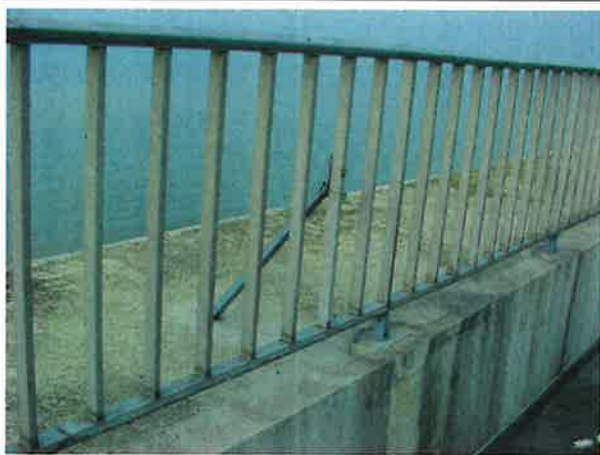
FOTO 55

Ter plaatse van de bevestigingen van de balustrade aan de dakrand zijn reeds verschillende herstellingen uitgevoerd –foto 55–. De verankeringen van deze balustrade aan de zijgevel vertonen sporen van roest –foto 56–.

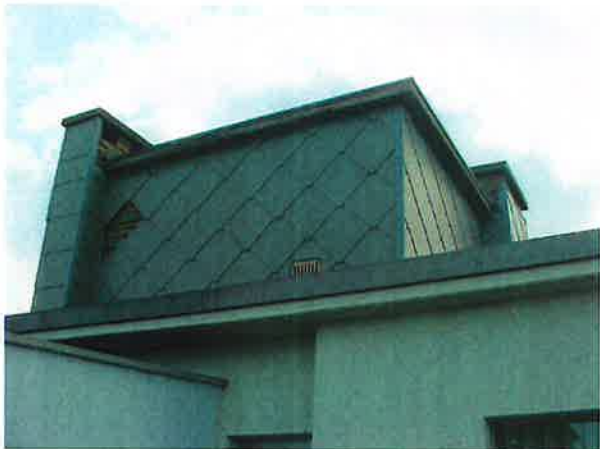
FOTO 57

De gevels van de technische ruimte zijn bekleed met leien, waarvan er enkele ontbreken –foto 57–. Ook een gedeelte van het hoekprofiel ontbreekt –foto 58–.

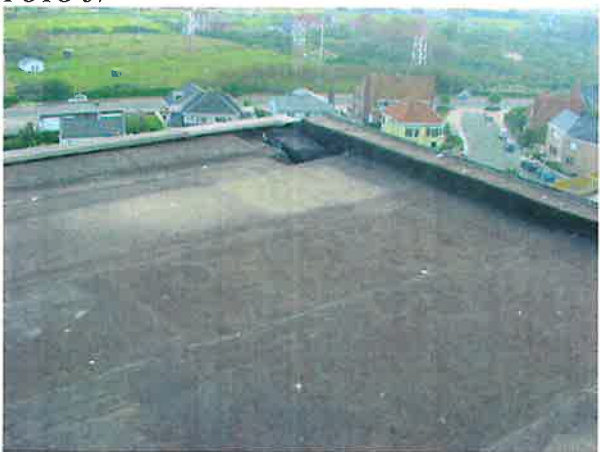
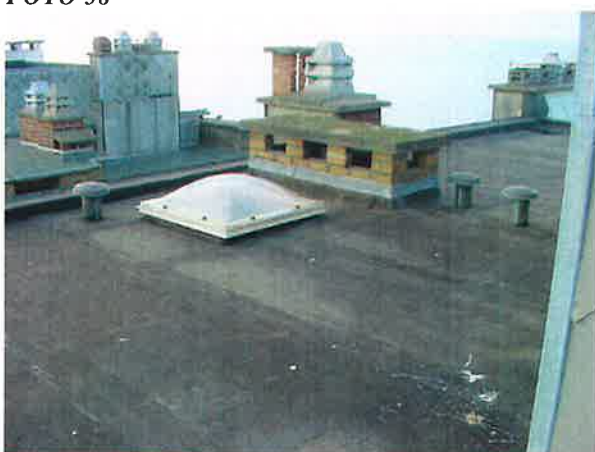
Het dak van het dakappartement is voorzien van een bedekking type Derbigum (bitumen, gewapend met glasvlies en polyester). Deze dakbedekking bevindt zich in relatief goede staat –foto's 59 en 60–.
