Grand Hôtel Bellevue, Westende

Algemene Vergadering - 25 januari 2020

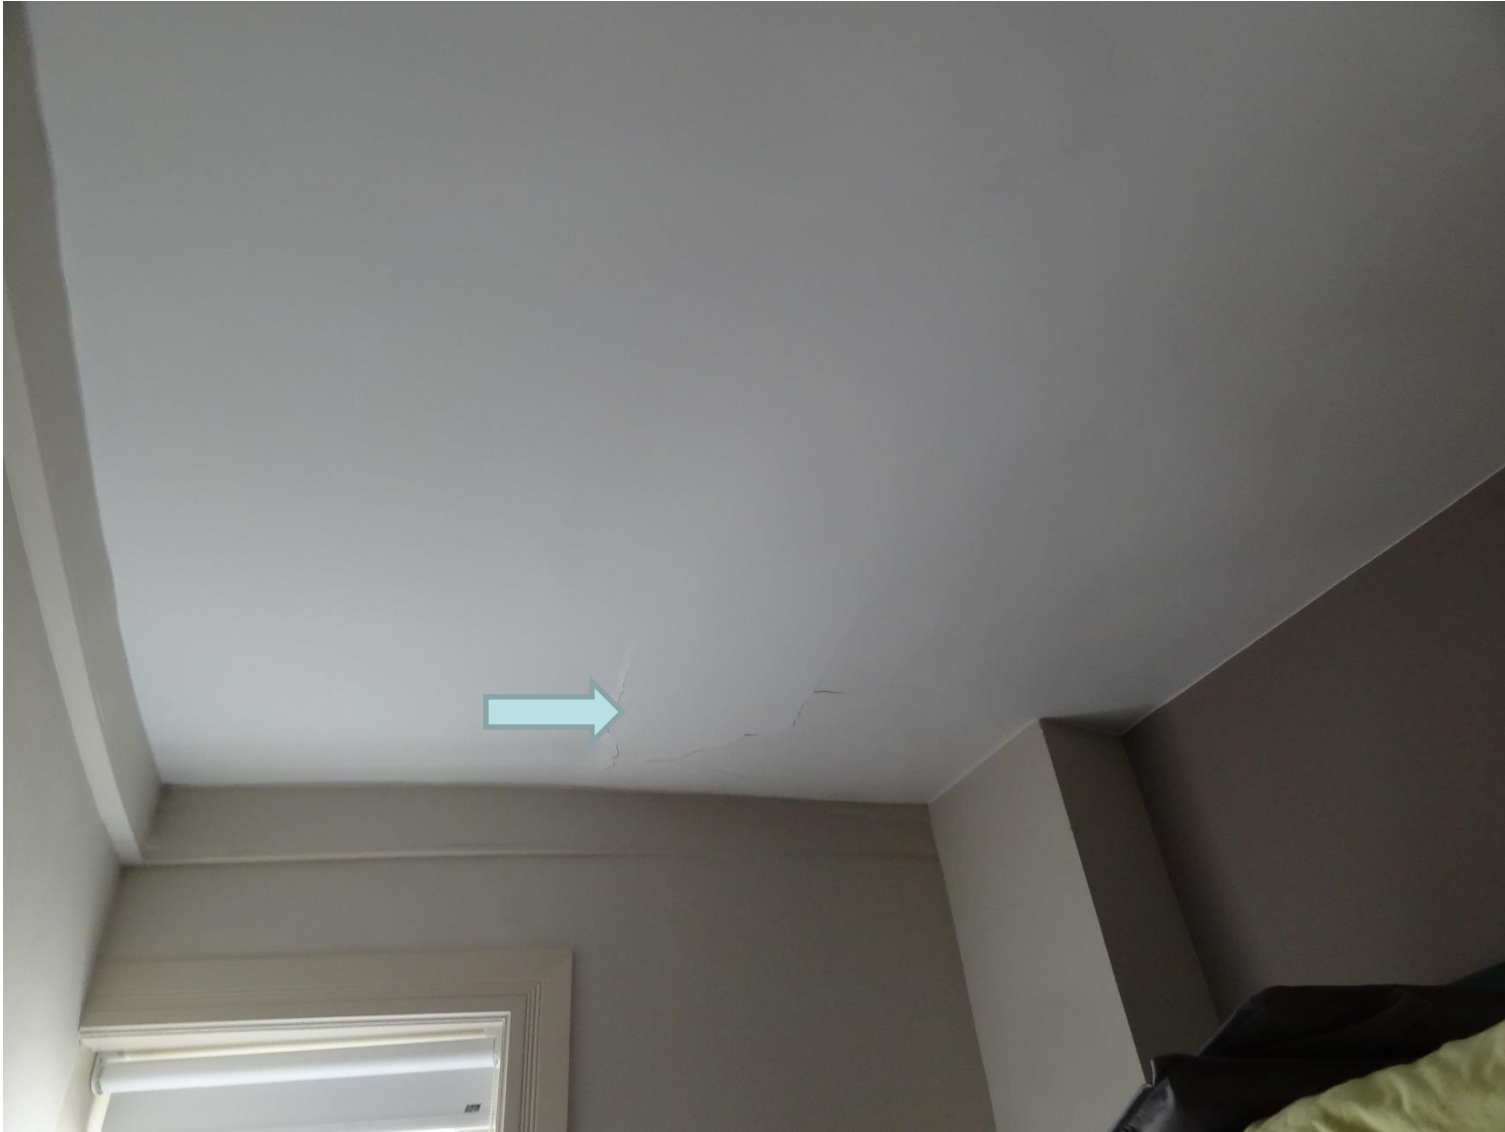
APP 313: vaststelling bezoek 05-06-2019

Schade

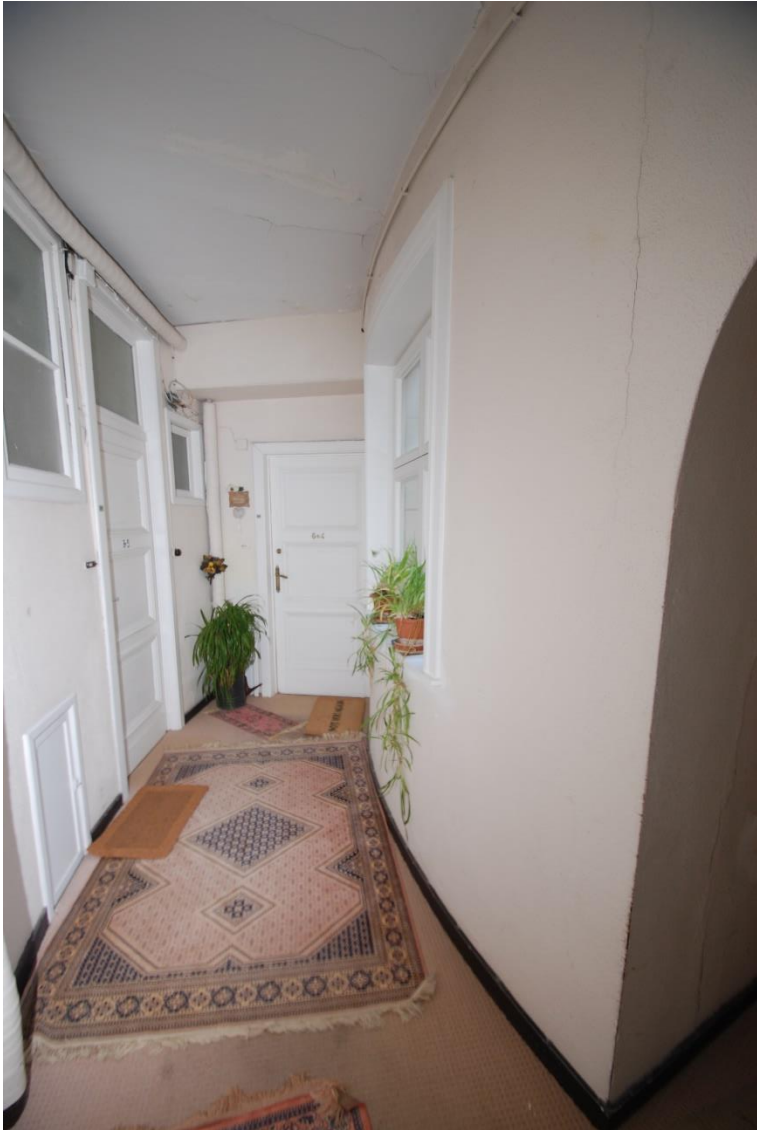
Gang 3V

Schade

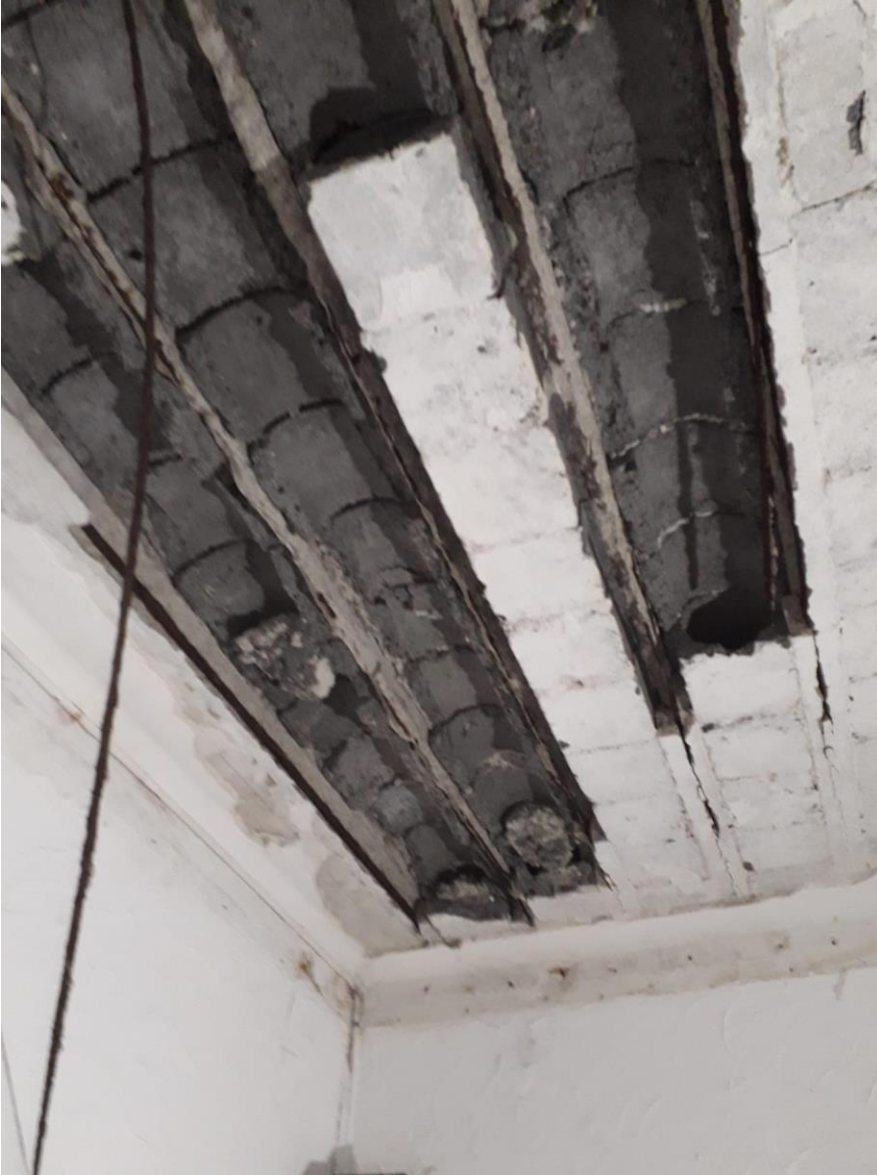
Gang 3V

Schade

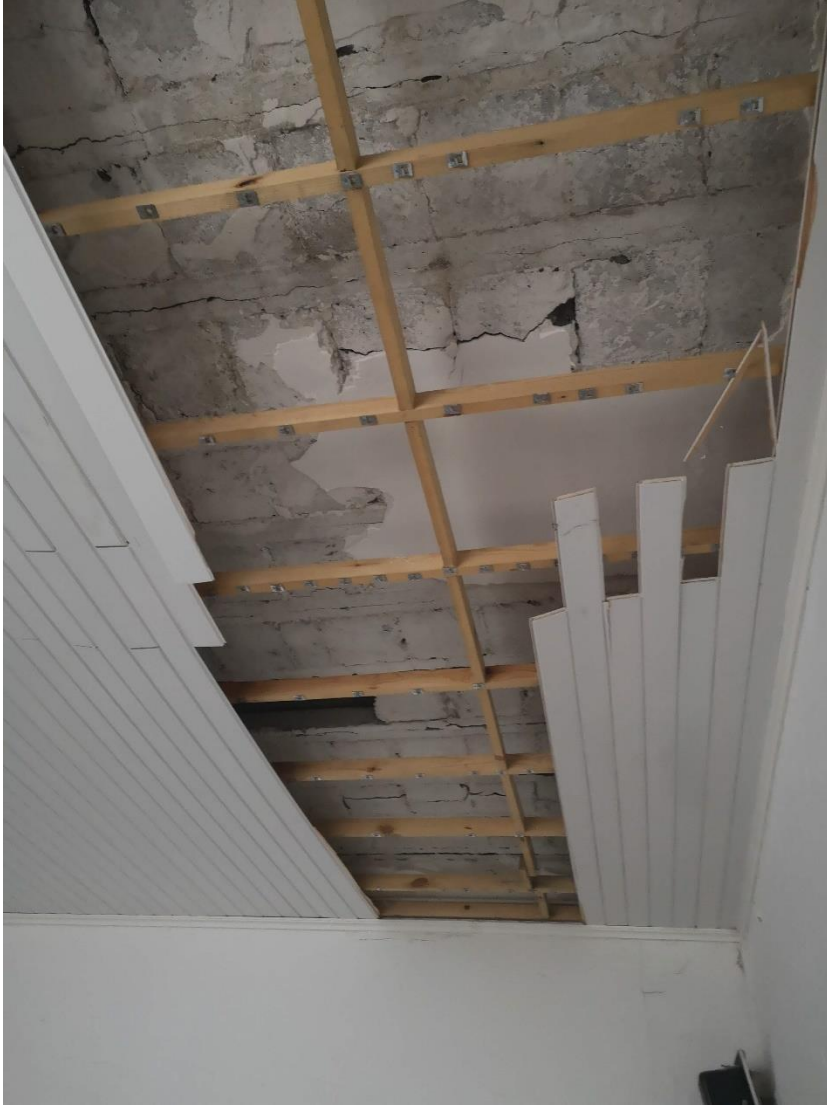
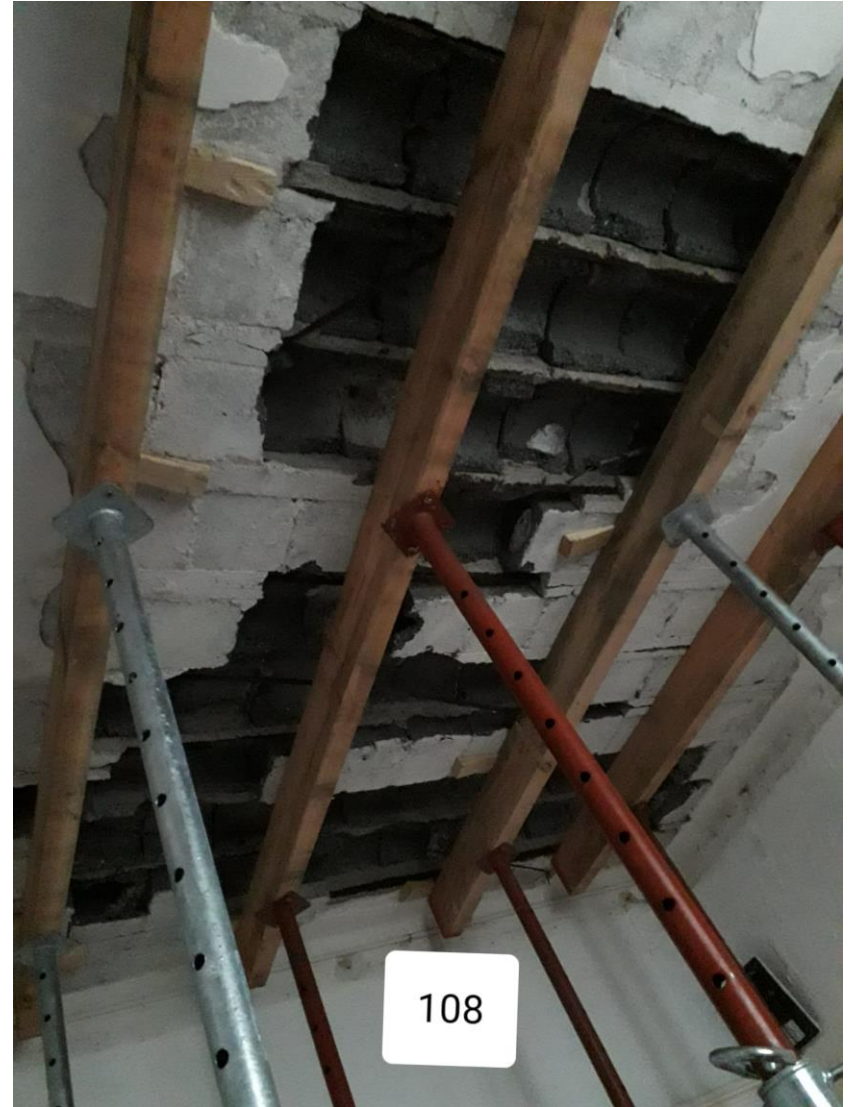
Kamer 108

Schade

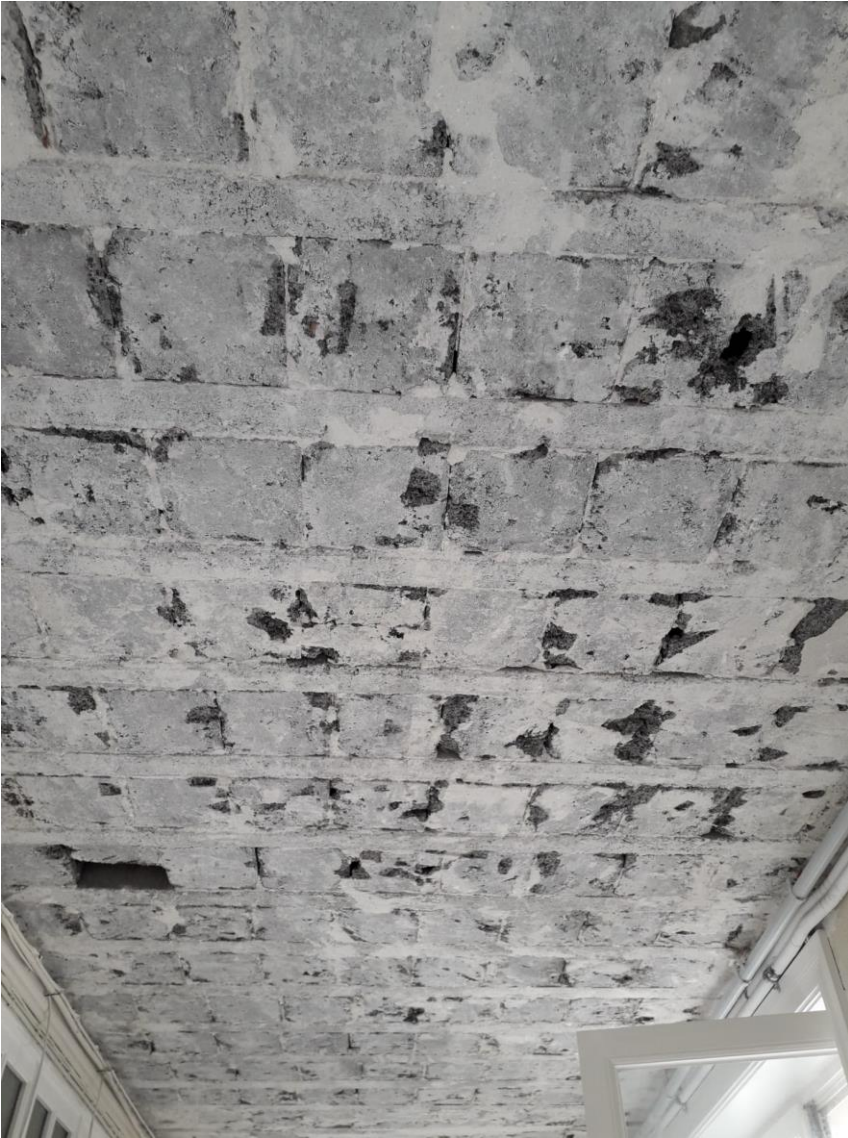
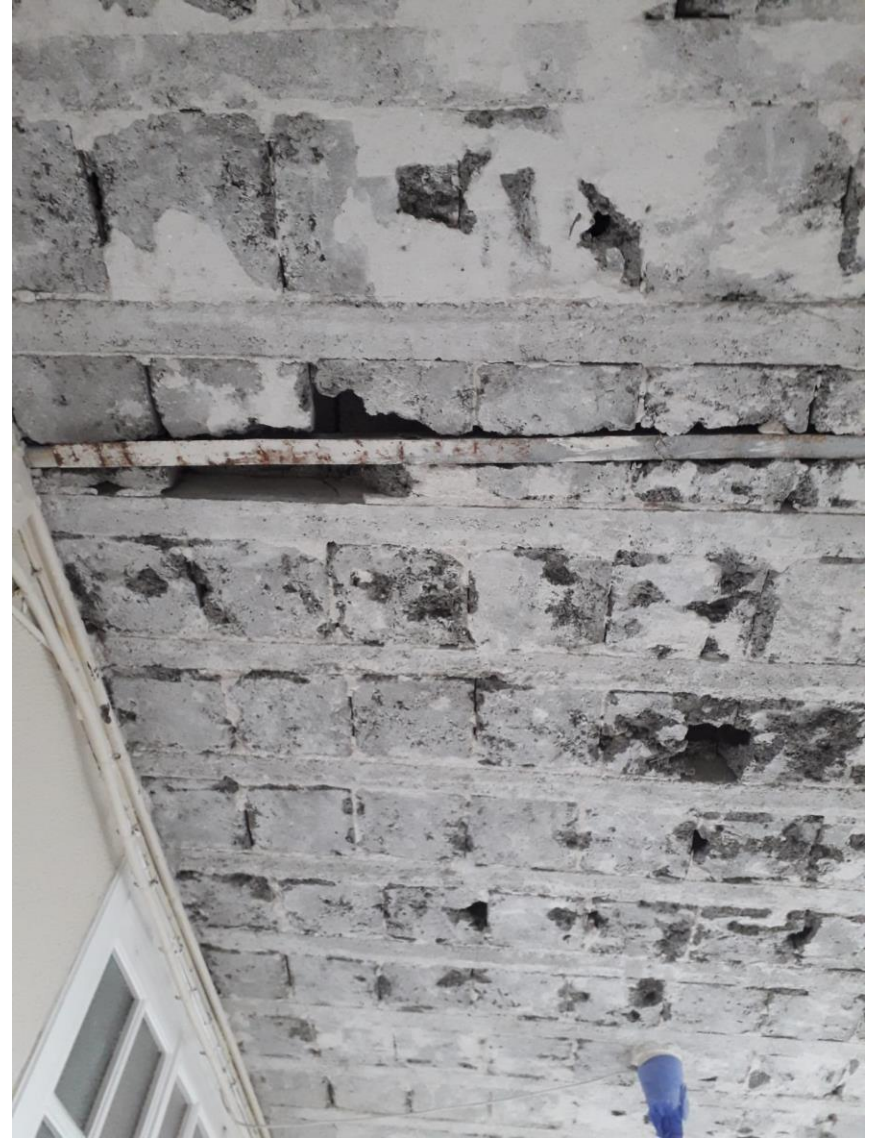
Lopend onderzoek gang 2^{de} verdieping

Schade

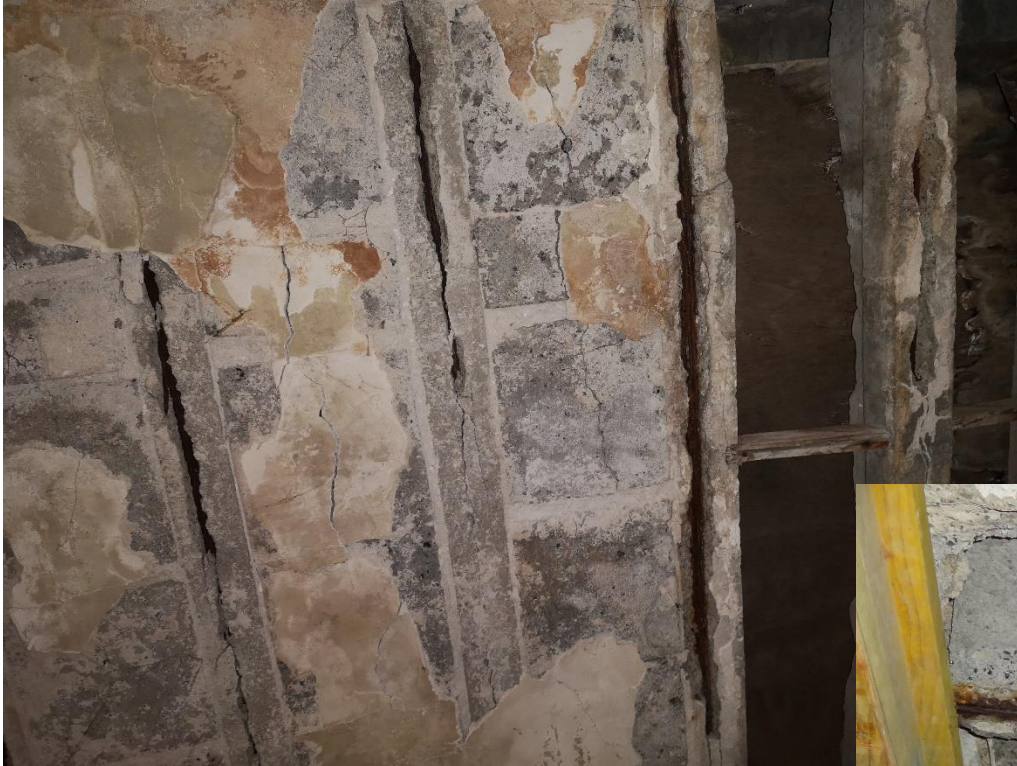
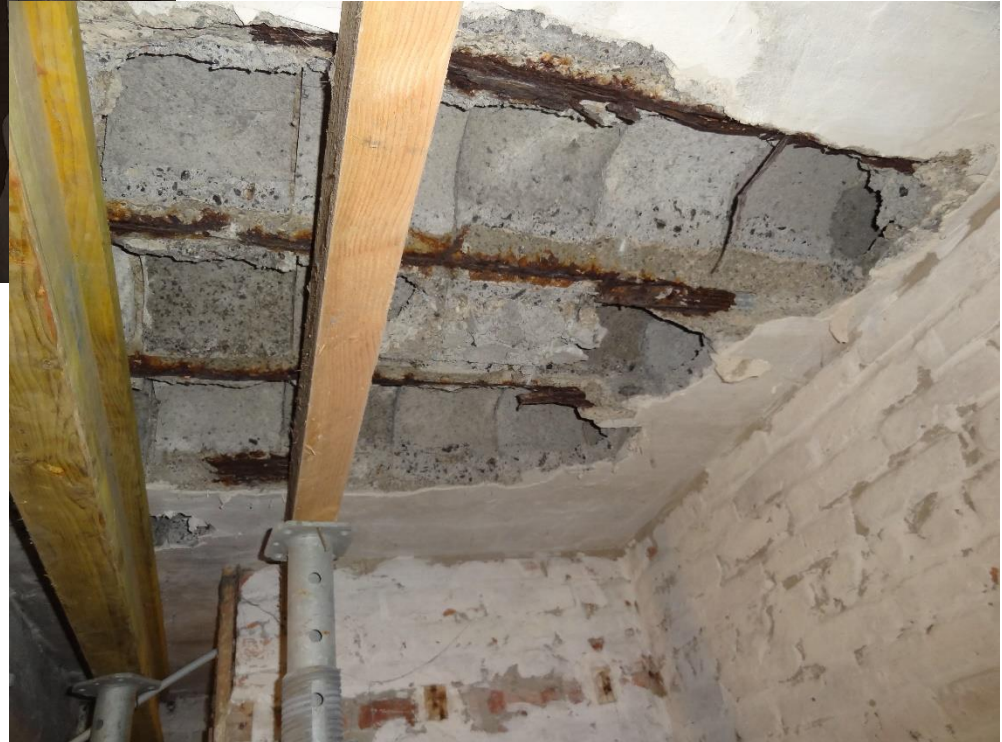
Kelder

Schade

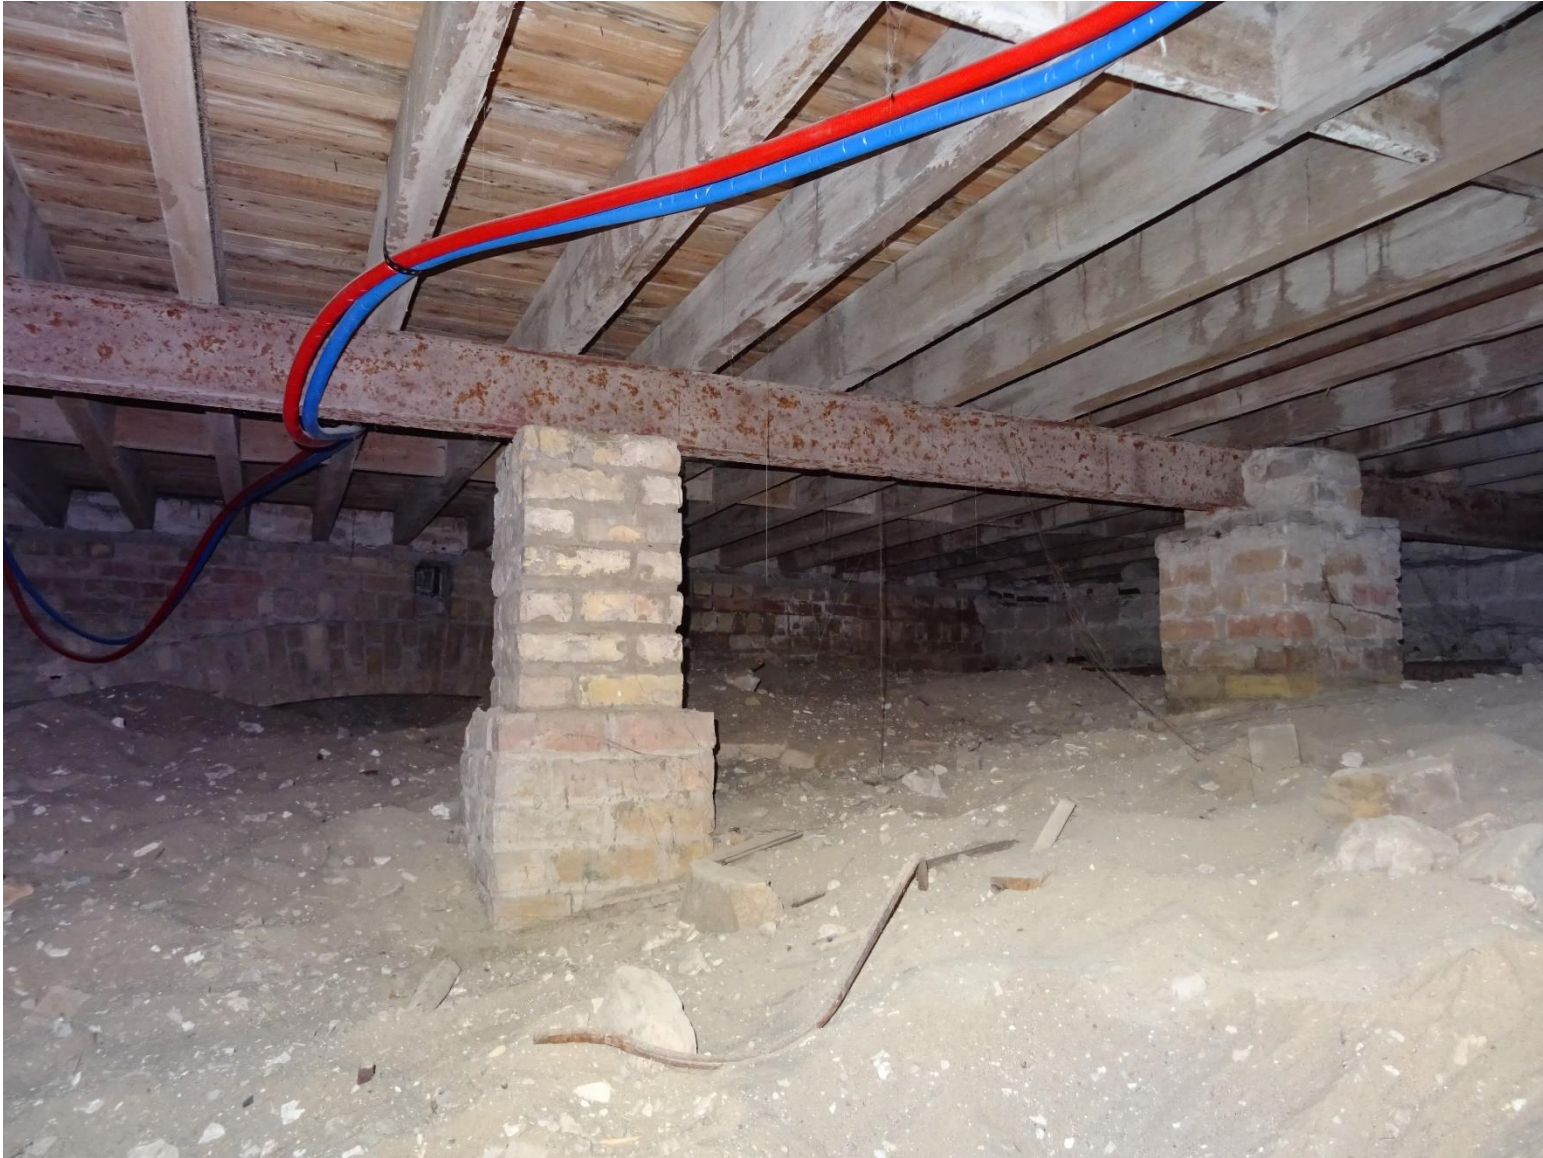
Houten vloerstructuur + gedempte kelderruimte: herstelling?

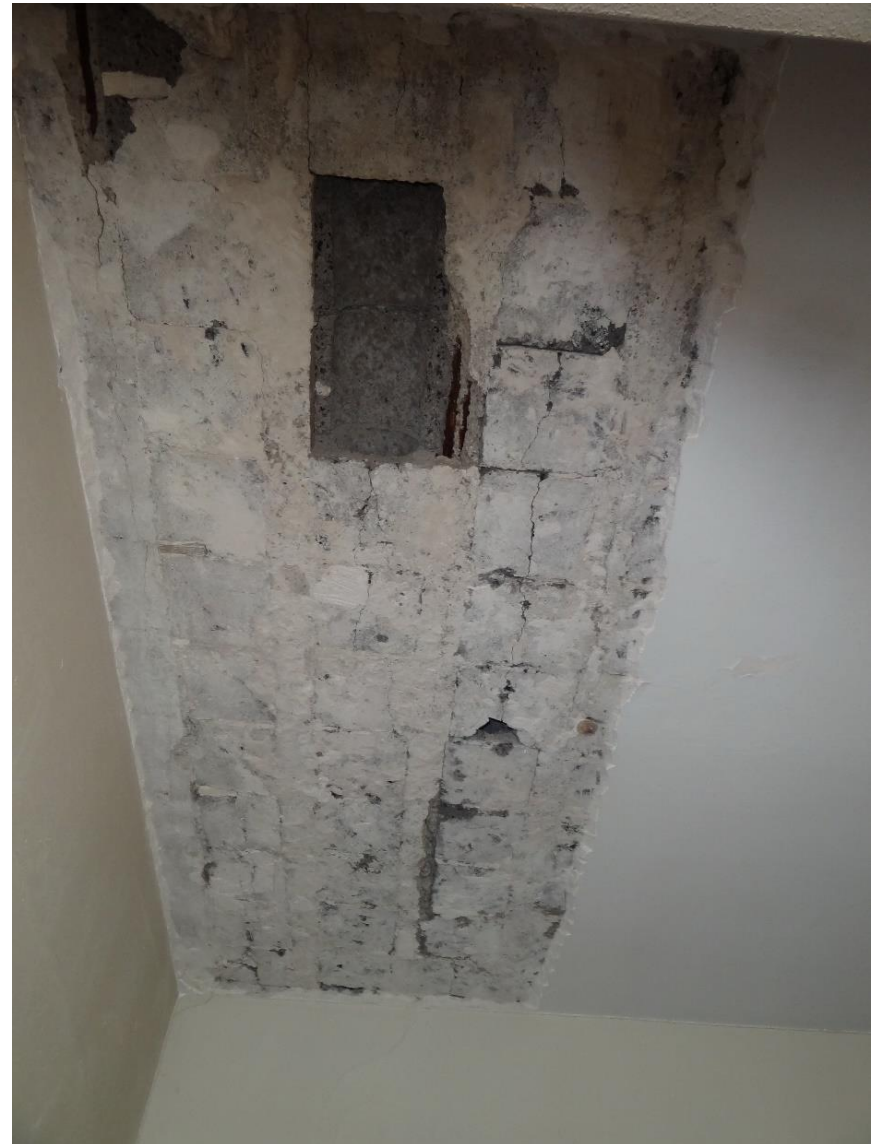
Schade potten

Potten: assenbeton (sintelbeton)

Expanderende reactie bij contact met water

Reactie kan lang duren doordat expanderende korrels zich afschermen van waterdamp (mantel CaCO_3 of MgCO_3), barsten in deze mantel nodig voor voortzetten reactie.

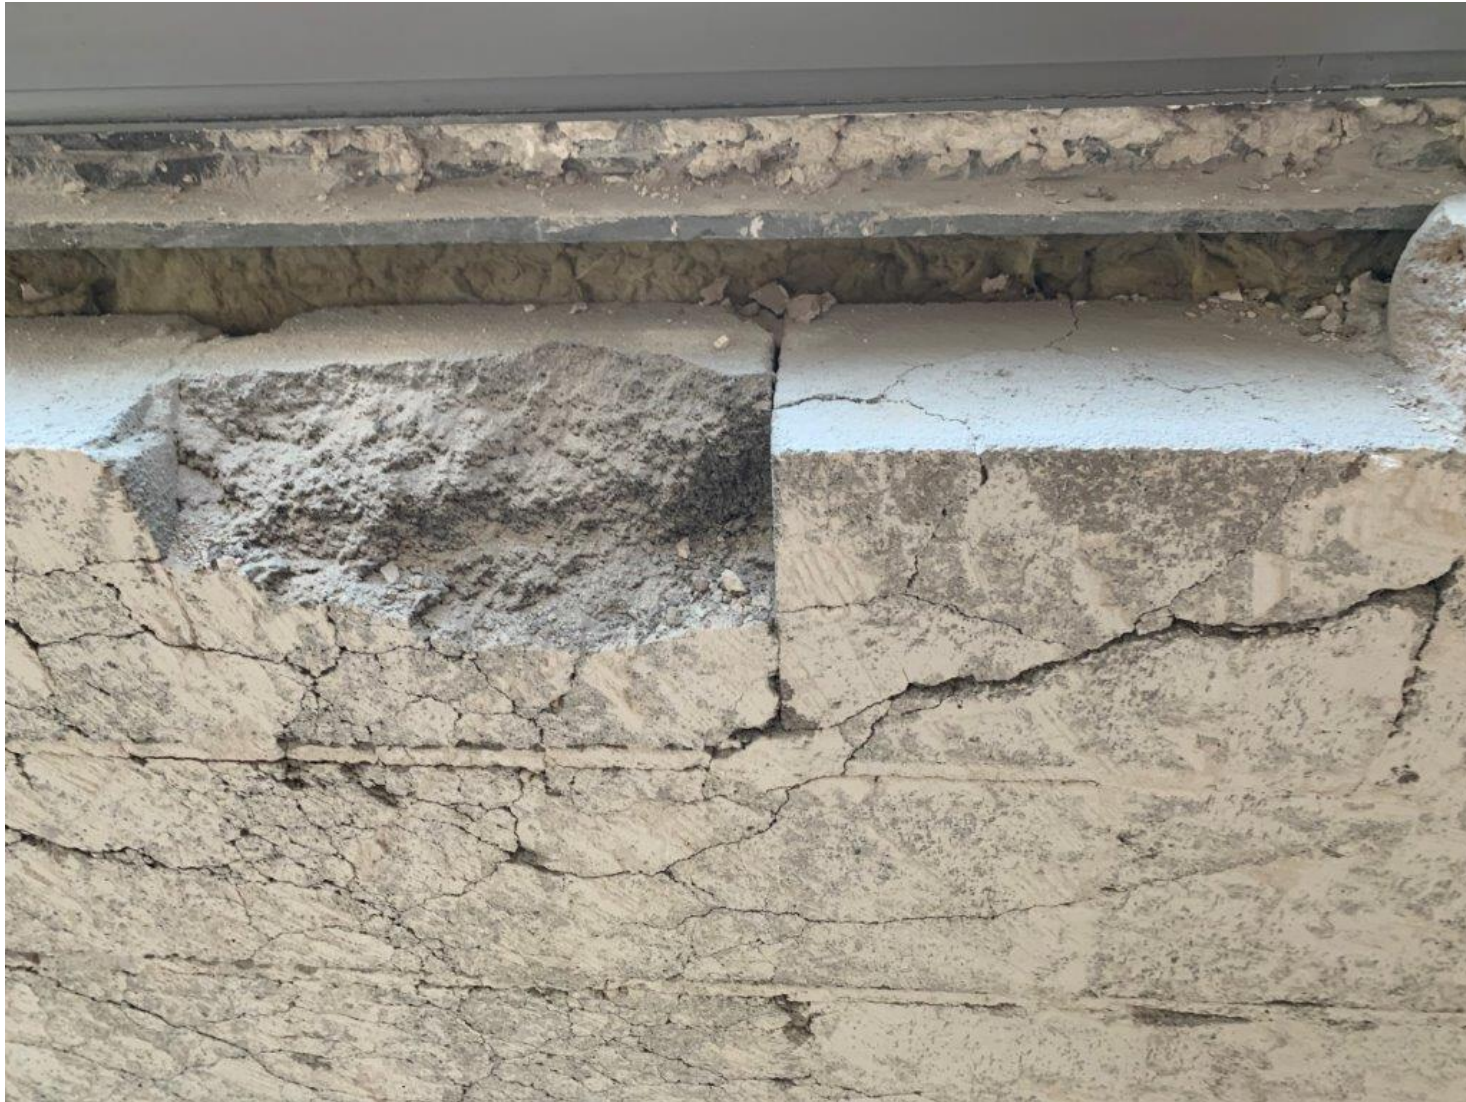
Schade bouwblokken met toevoeging
STINOX

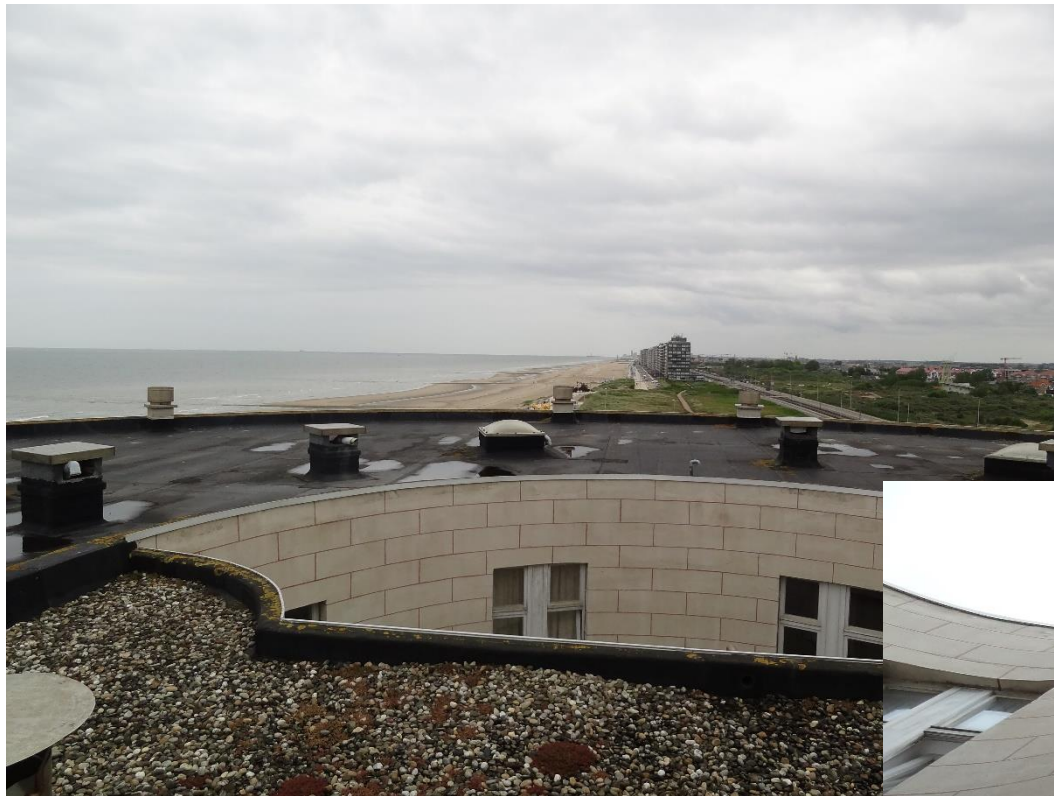
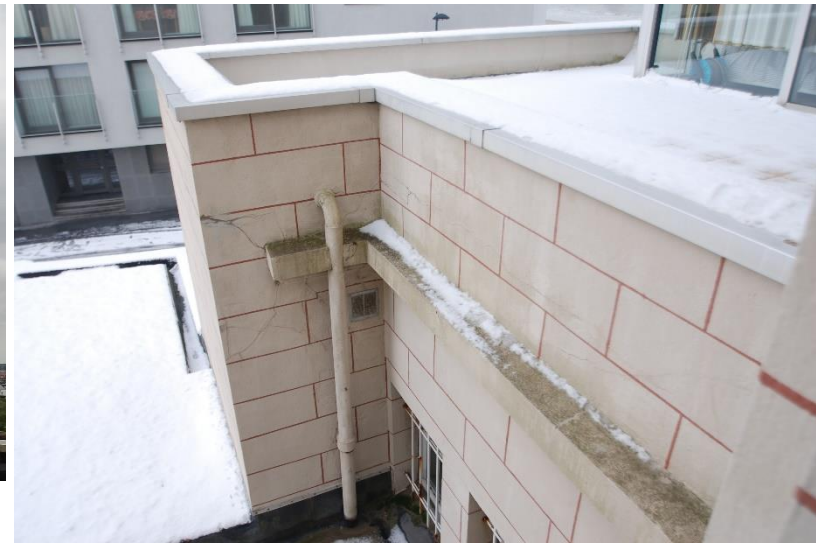
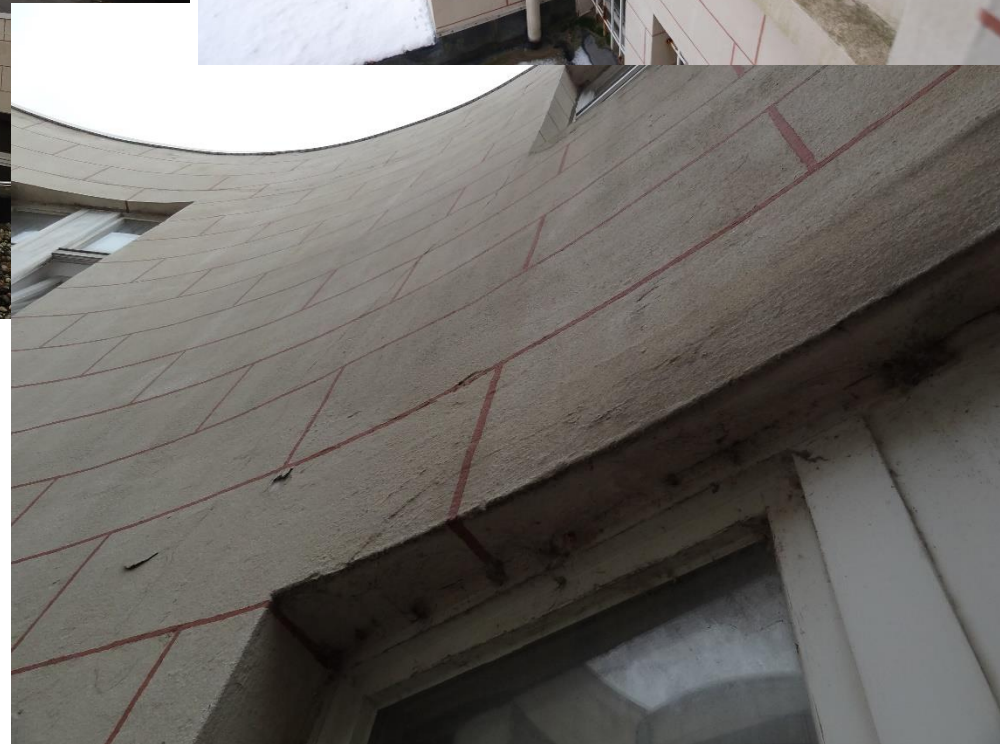
- Lekken in dak
- Gesloten pleistersysteem (met barsten): water blijft gevangen in gevels
- Verhoogde luchtvochtigheid

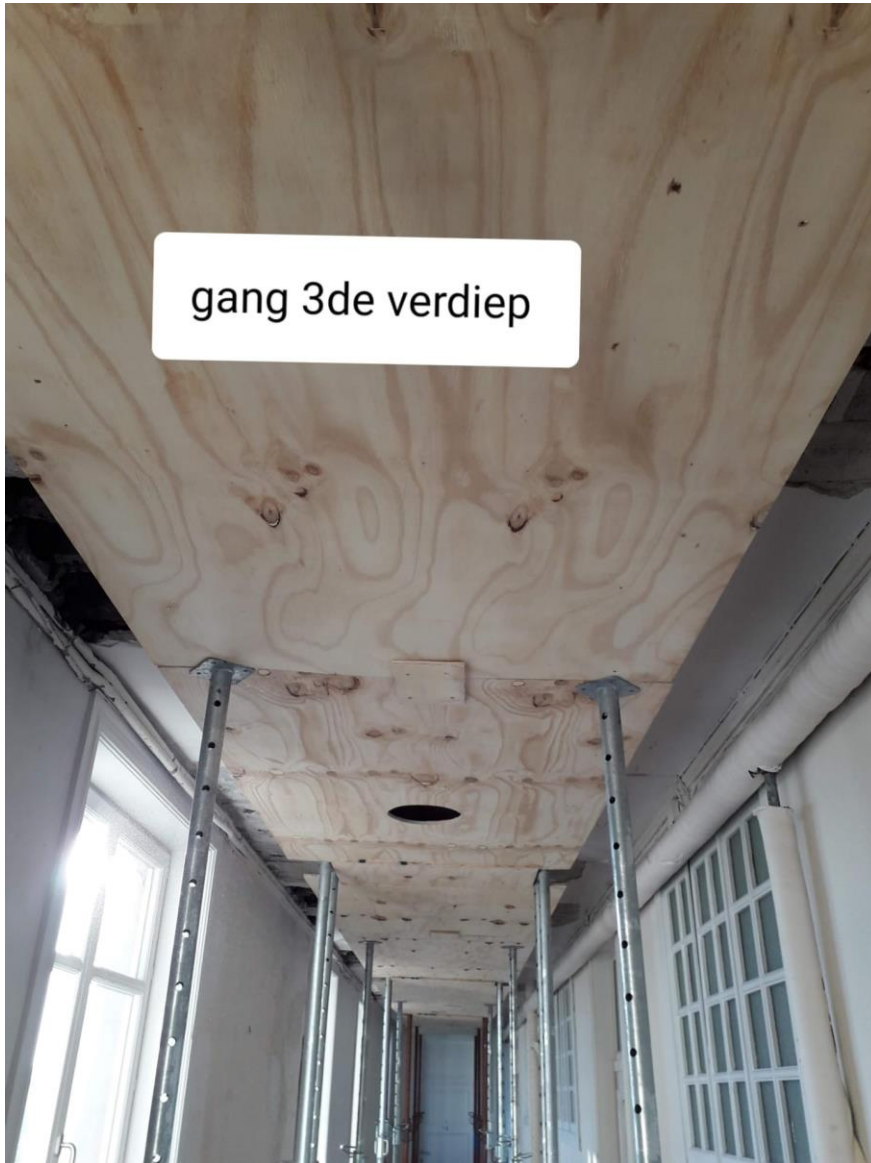
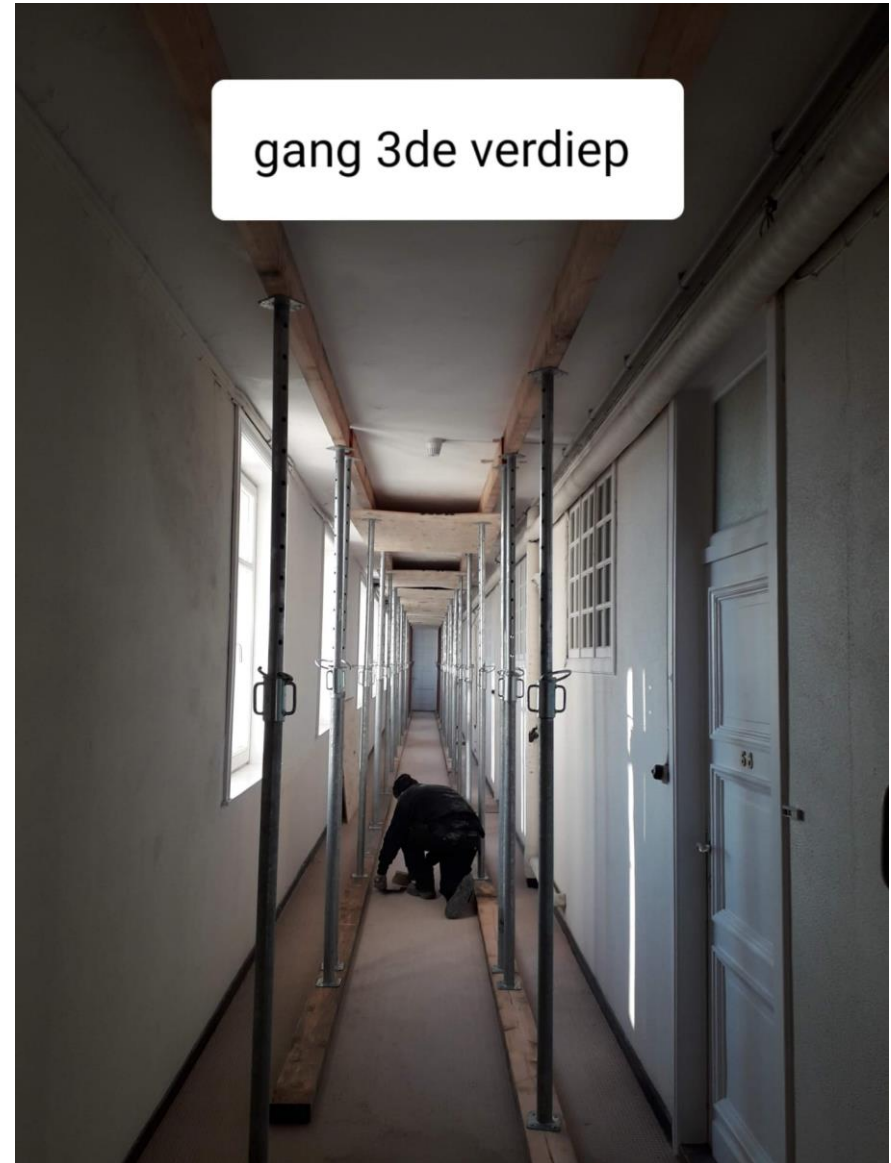
- Vallende brokstukken

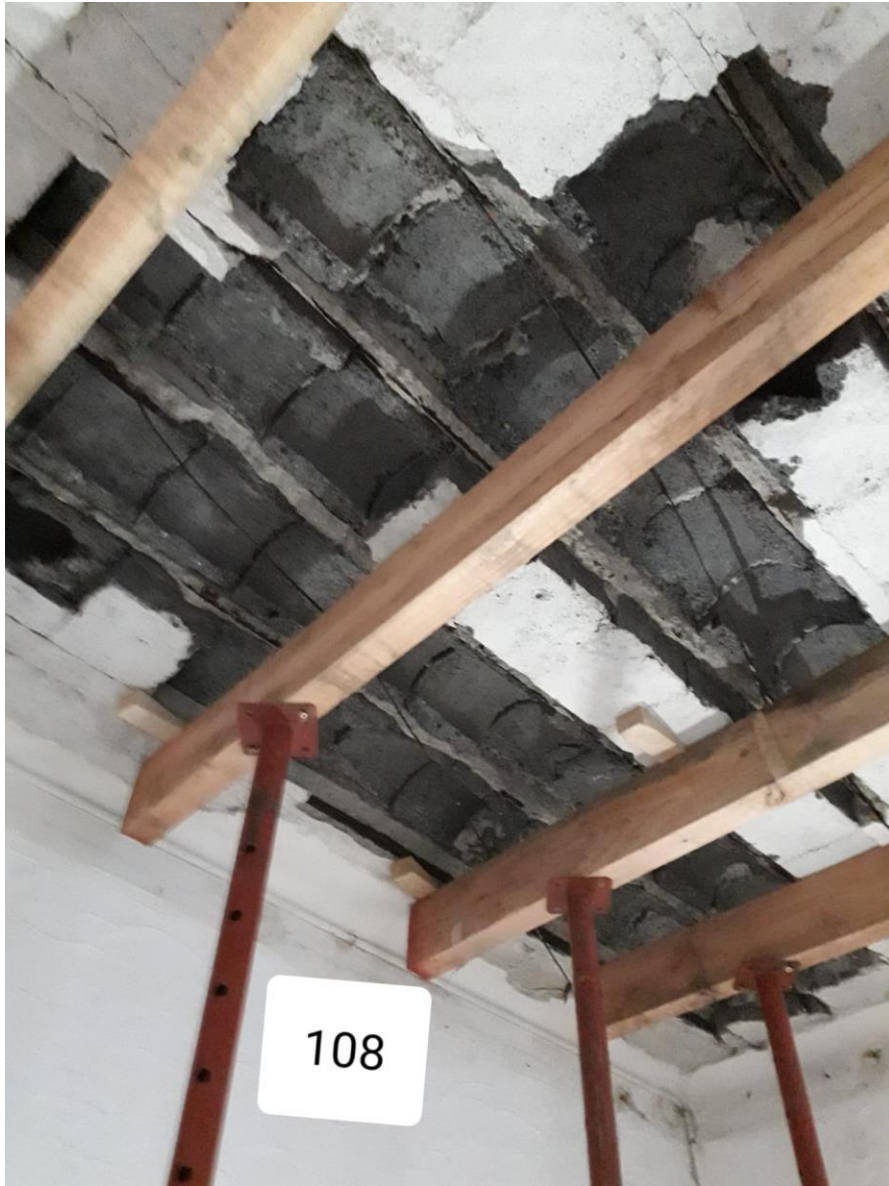
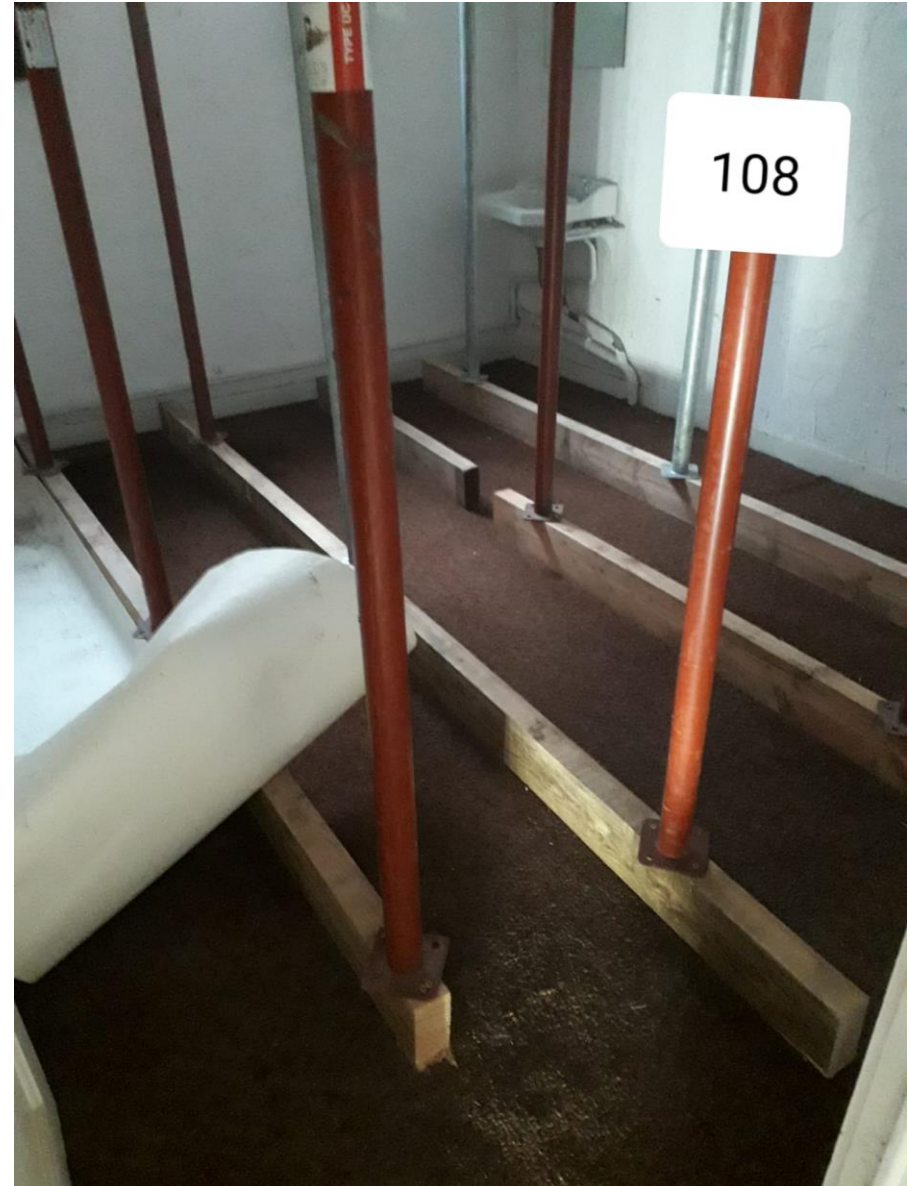
- Vallende brokstukken
- Draagvermogen vloerplaat

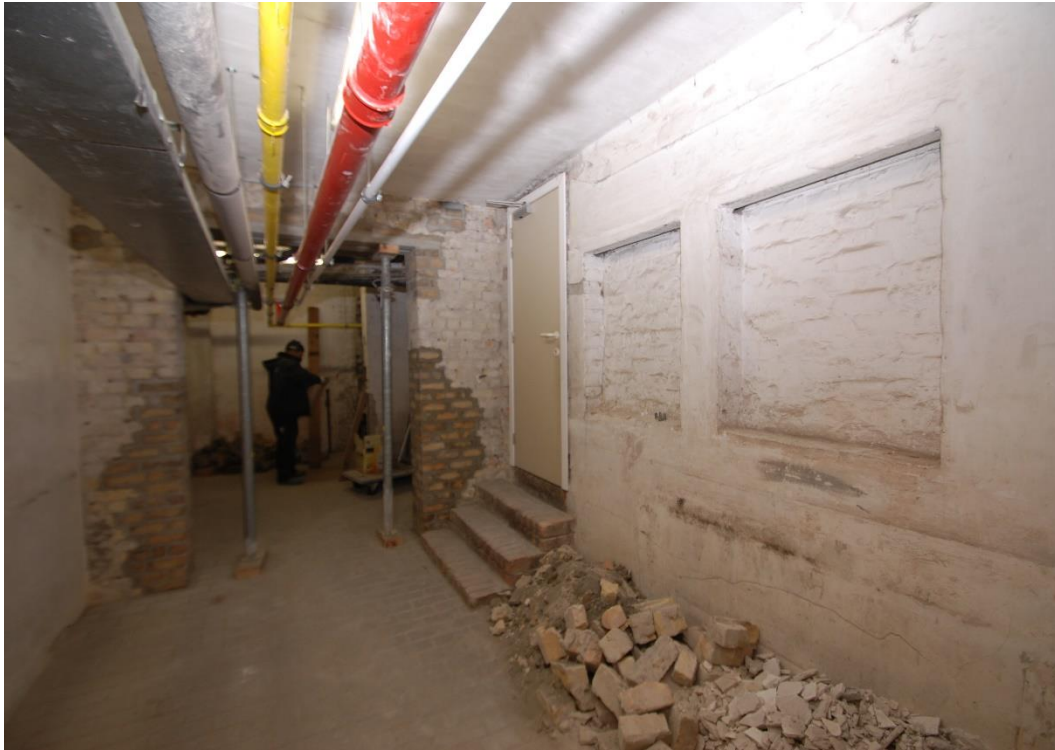
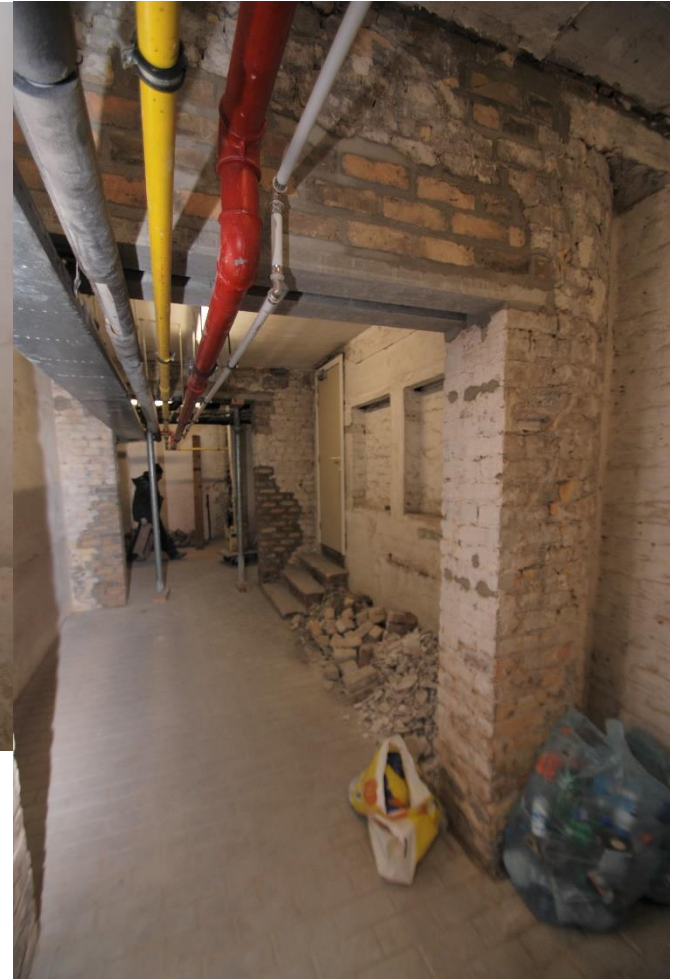
3. Aantasting interieur kelders

- Controle van stabiliteit plafond van kelder
 - ✓ Betonnen balken
 - ✓ Gewelven
 - ✓ IJzeren balken – I-profielen
- Uitvoeren van dringend herstel werken in kelders
- Eerste problemen van instabiliteit gewelven aan het licht gekomen
- Plaatsen van nodige schoringen (vb. fietsstelplaats kelder)
- Enkel herstel dringende zaken – nog lopende uitvoering (2019-2020)
- In 2019 een erfgoedpremie interieur werken aangevraagd van **10.000 euro** (excl. btw)

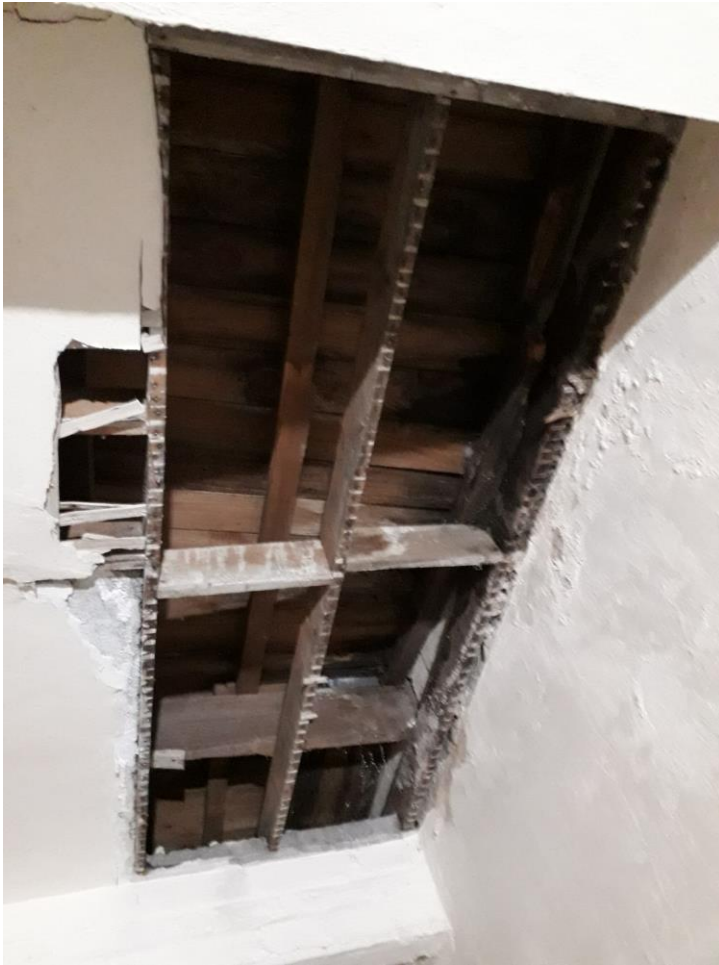
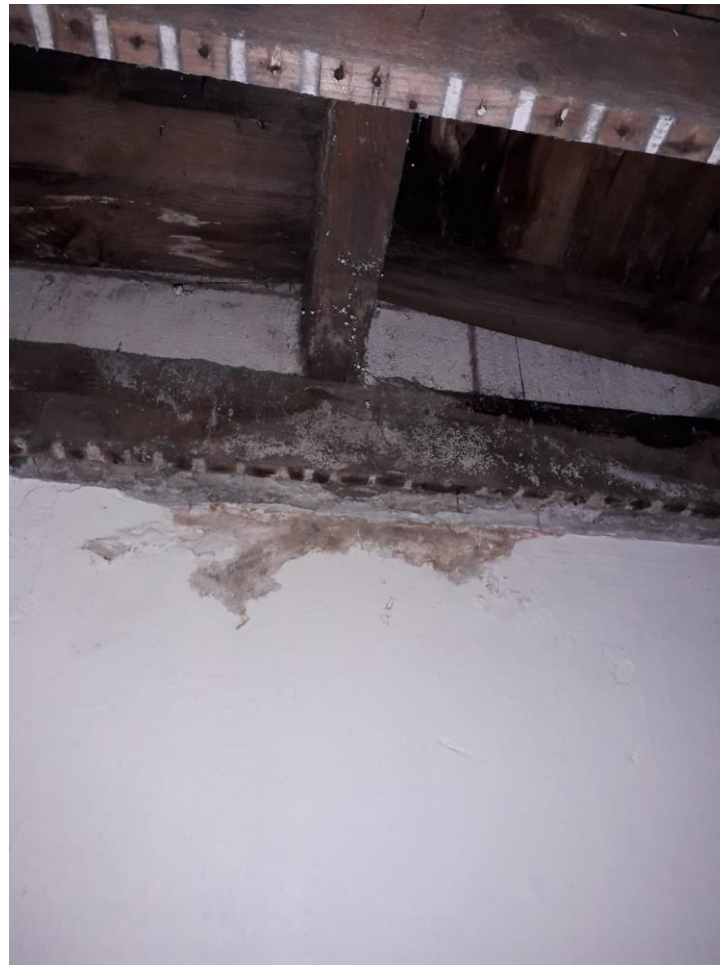
4. Aantasting zwam

- Aantal problemen van vocht in muren en plafond
 - Hierdoor ontstaat zwamaantasting in houten structuren (latei, vloeren,...)
 - Verzwakken van het hout en muren
 - Noodzakelijk dringende behandeling met product
 - Op meerdere plaatsen: kelder, balzaal, 1^{ste} verdieping,...
 - Wordt per probleemzone aangepakt
- In 2019 een **erfgoedpremie werken** aangevraagd van **8.930 euro** (excl. btw)
