**LMS**

## Grand Hotel Bellevue, Westende

Infomoment eigenaars – 03/07/21

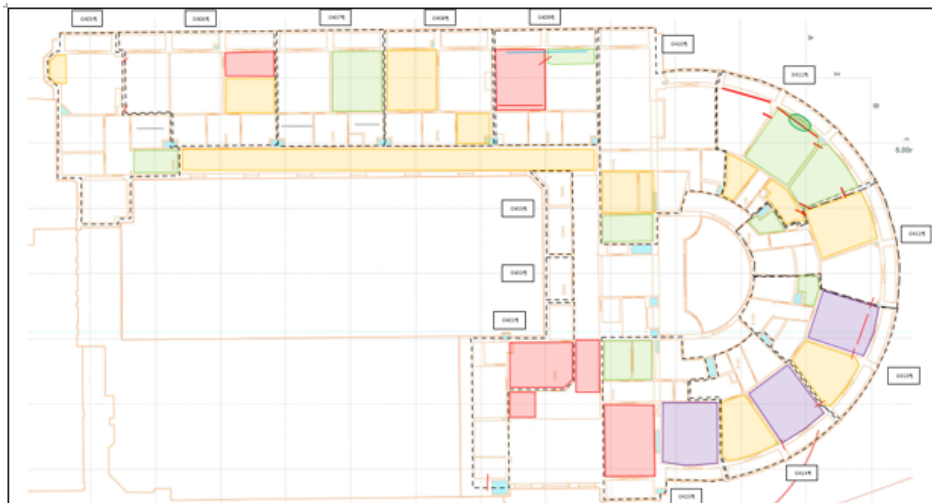
4<sup>de</sup> verdieping schadebeeld

- **Geen schade – witte kleur:** geen geregistreerde aantastingen;
- **Lichte schade – groene kleur:** enkel kleine barstjes in de lengterichting in de betonnen liggers. Deze barstjes ontstaan door oxidatie van de metalen wapening in de liggers. De invulpotten zijn (nog) niet gebarsten;

- **Matige schade – oranje kleur:** zichtbare grotere scheurtjes in betonnen liggers en zichtbare barsten in de invulpotten. Deze potten barsten door het uitzetten van de wapening in de liggers of door zwelreactie van vervuilingen in de potten zelf.

- **Aanzienlijke schade – rode kleur:** relatief grote scheuren in liggers; een deel van de invulpotten is reeds uit het plafond gevallen of de invulpotten staan al in een boog naar beneden gedrukt/gespannen, klaar om te barsten;

- **Grote schade – paarse kleur:** duidelijke aanwezigheid van geroeste wapening in de liggers en wapening en één of meerdere van de invulpotten zijn uit het gewelf gevallen.

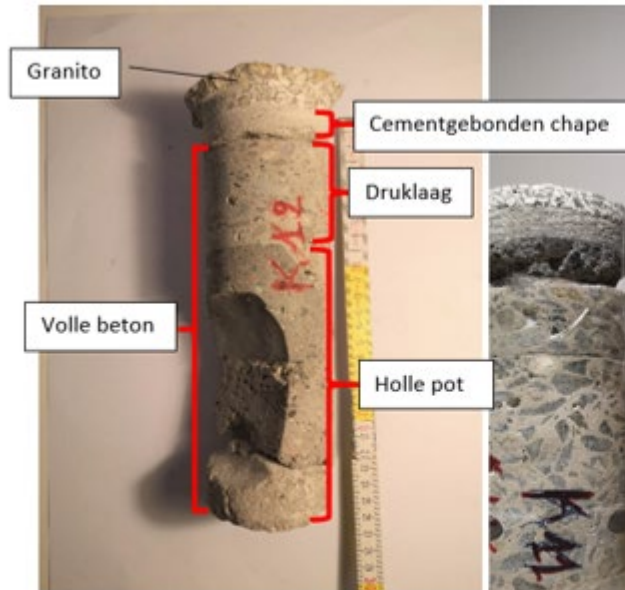
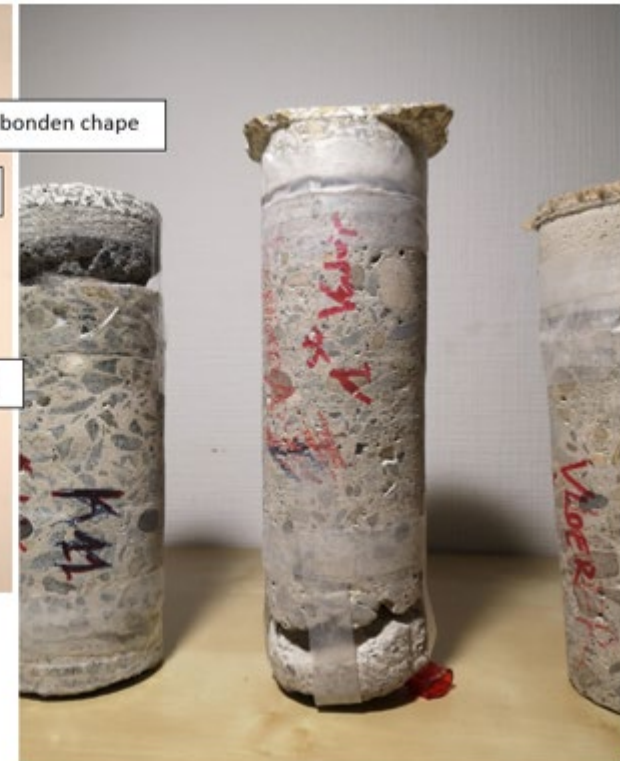
Kernboring K.1.2. – vloer 2<sup>de</sup> verdieping

- 5 boringen doorheen vloeren in algemene delen
- Informatie omtrent vloeropbouw draagvloer vs. afwerking
- Effectieve draagvloer tussen 17,5 & 20 cm

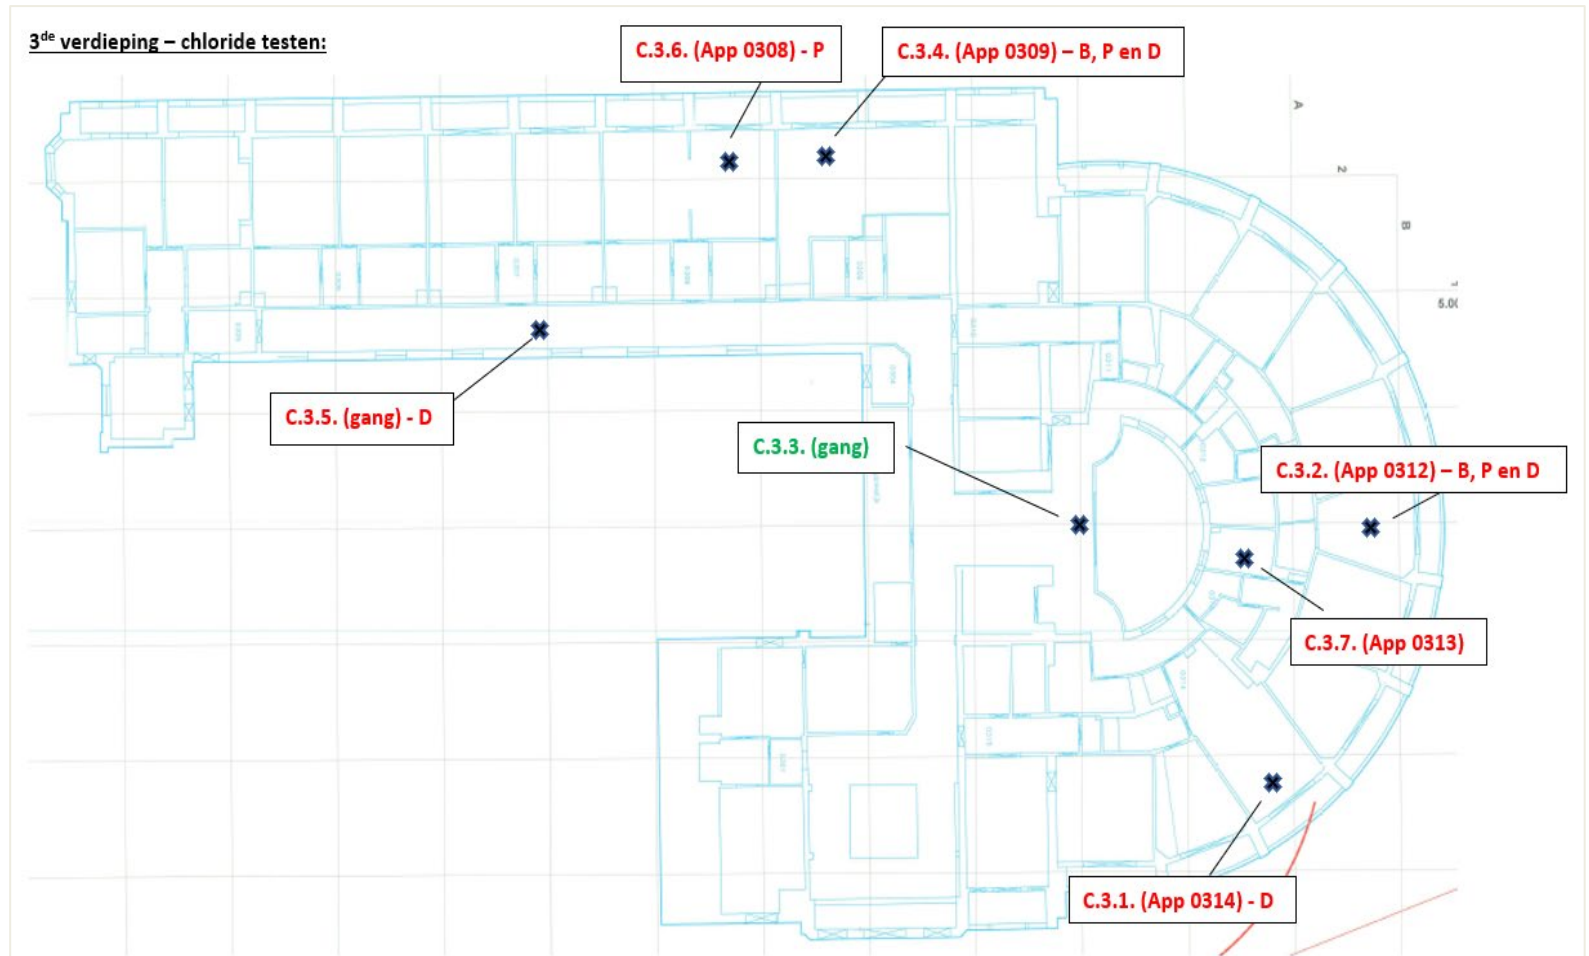
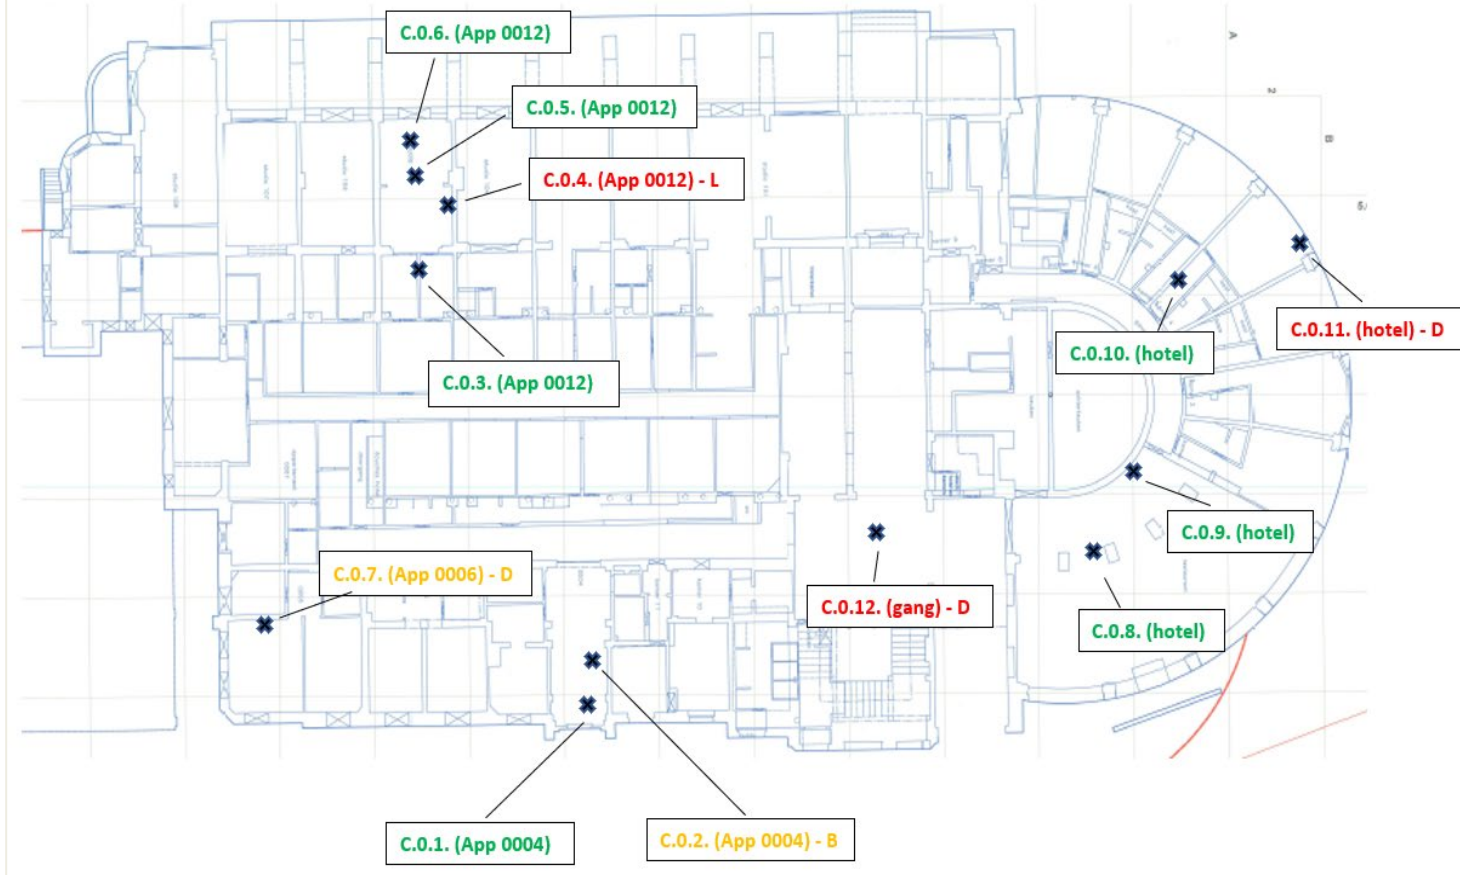
Gelijkvloers – chloride testen:

- Op 45 locaties doorheen het pand op gewelven & draagbalken
- Op 3 verschillende dieptes – in vloeren
- Totaal 112 metingen op hoeveelheid % chlorides
- Quotering
  - Laag – groen kleur – minder dan 0,4% - lage kans op aantasting
  - Matig – oranje kleur – tussen 0,4% en 1% - kans op aantasting
  - Hoog – rode kleur – meer dan 1% - vrijwel zeker aantasting
- Aantasting wapening enkel mogelijk bij aanwezigheid van vocht (en zuurstof) - leidt tot verzwakking van draagkracht
- Corrosie gebeurt ook door carbonatatie (indringen van CO<sub>2</sub>)

Locaties	stalen
Dakstructuur	84%	47%
Vloer 4de	86%	75%
Vloer 3de	86%	45%
Vloer 2de	38%	22%
Vloer 1ste	42%	26%
Gelijkvloers	62%	40%

- Grootste probleem vloer 4de verdieping
- Daarna dakstructuur & vloer 3de verdieping
- Tenslotte vloer gelijkvloers
- Vloer van kelders werd niet onderzocht

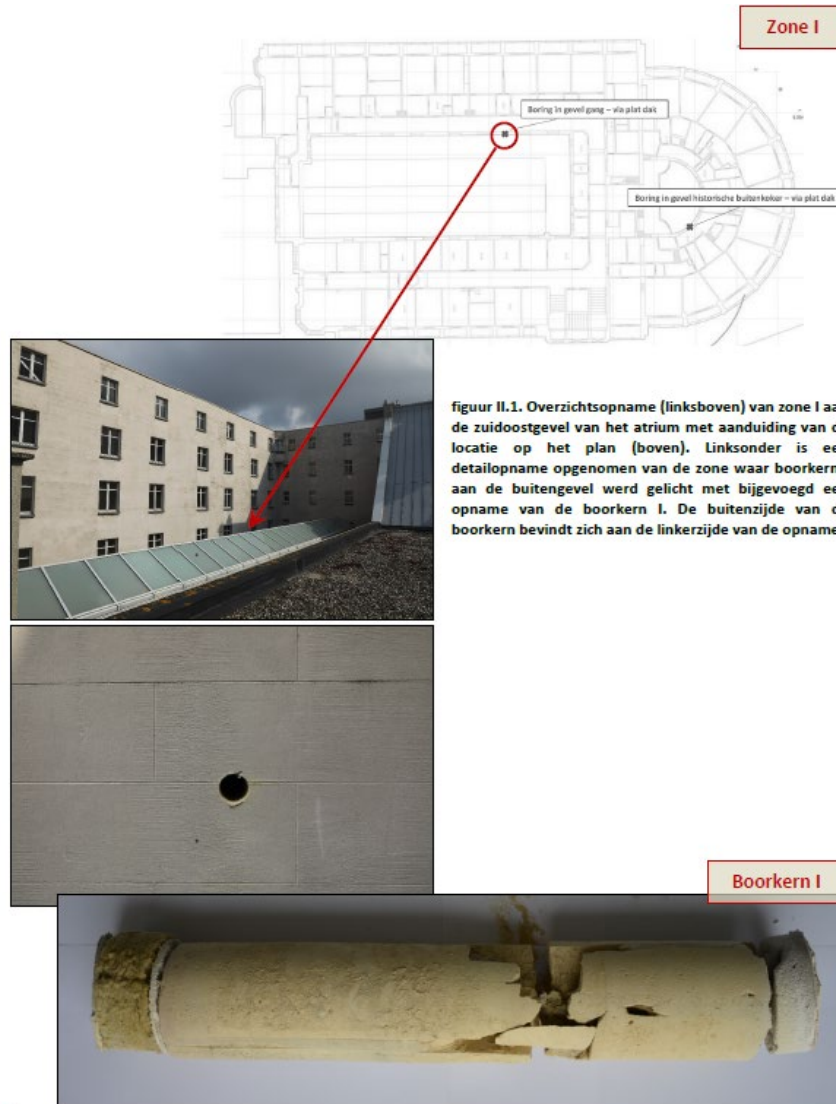
figuur II.1. Overzichtopname (linksboven) van zone I aan de zuidoostgevel van het atrium met aanduiding van de locatie op het plan (boven). Links onder is een detailopname opgenomen van de zone waar boorkern I aan de buitengevel werd gelicht met bijgevoegd een opname van de boorkern I. De buitenzijde van de boorkern bevindt zich aan de linkerzijde van de opname.

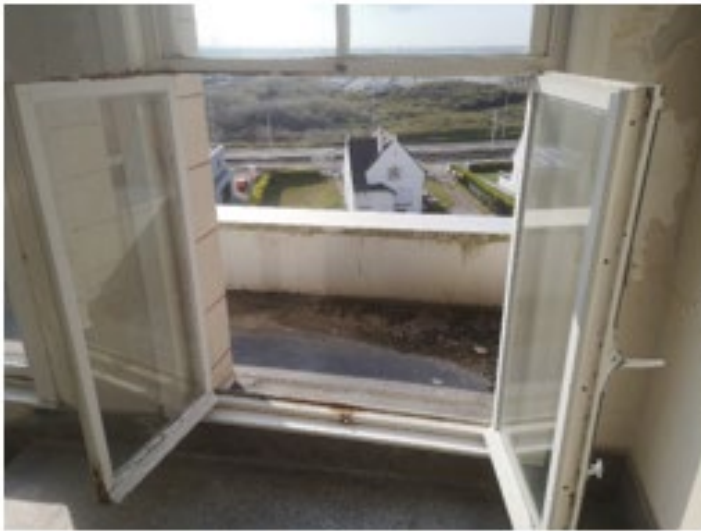
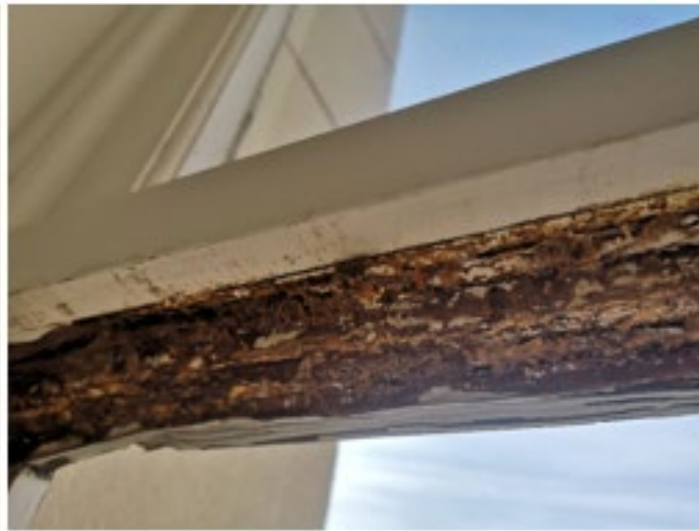
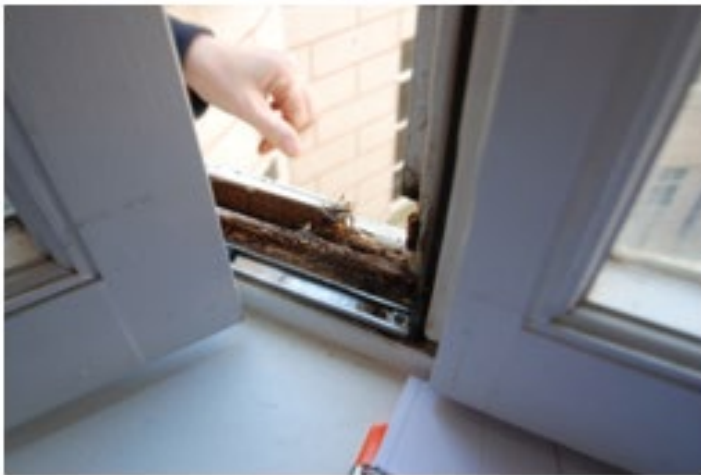
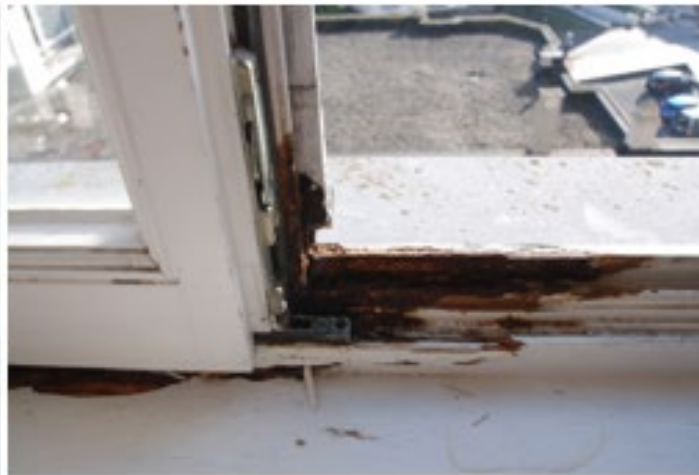
- Vooral ramen publiek gedeelte – aantasting vocht & zwam
- Gebruik van duurzaam hout – reeds afgesproken met AOE
- Kwaliteit van sluiting & dichtingen
- Isolerende beglazingen toepassen
- Ventilatie mogelijk maken via ramen

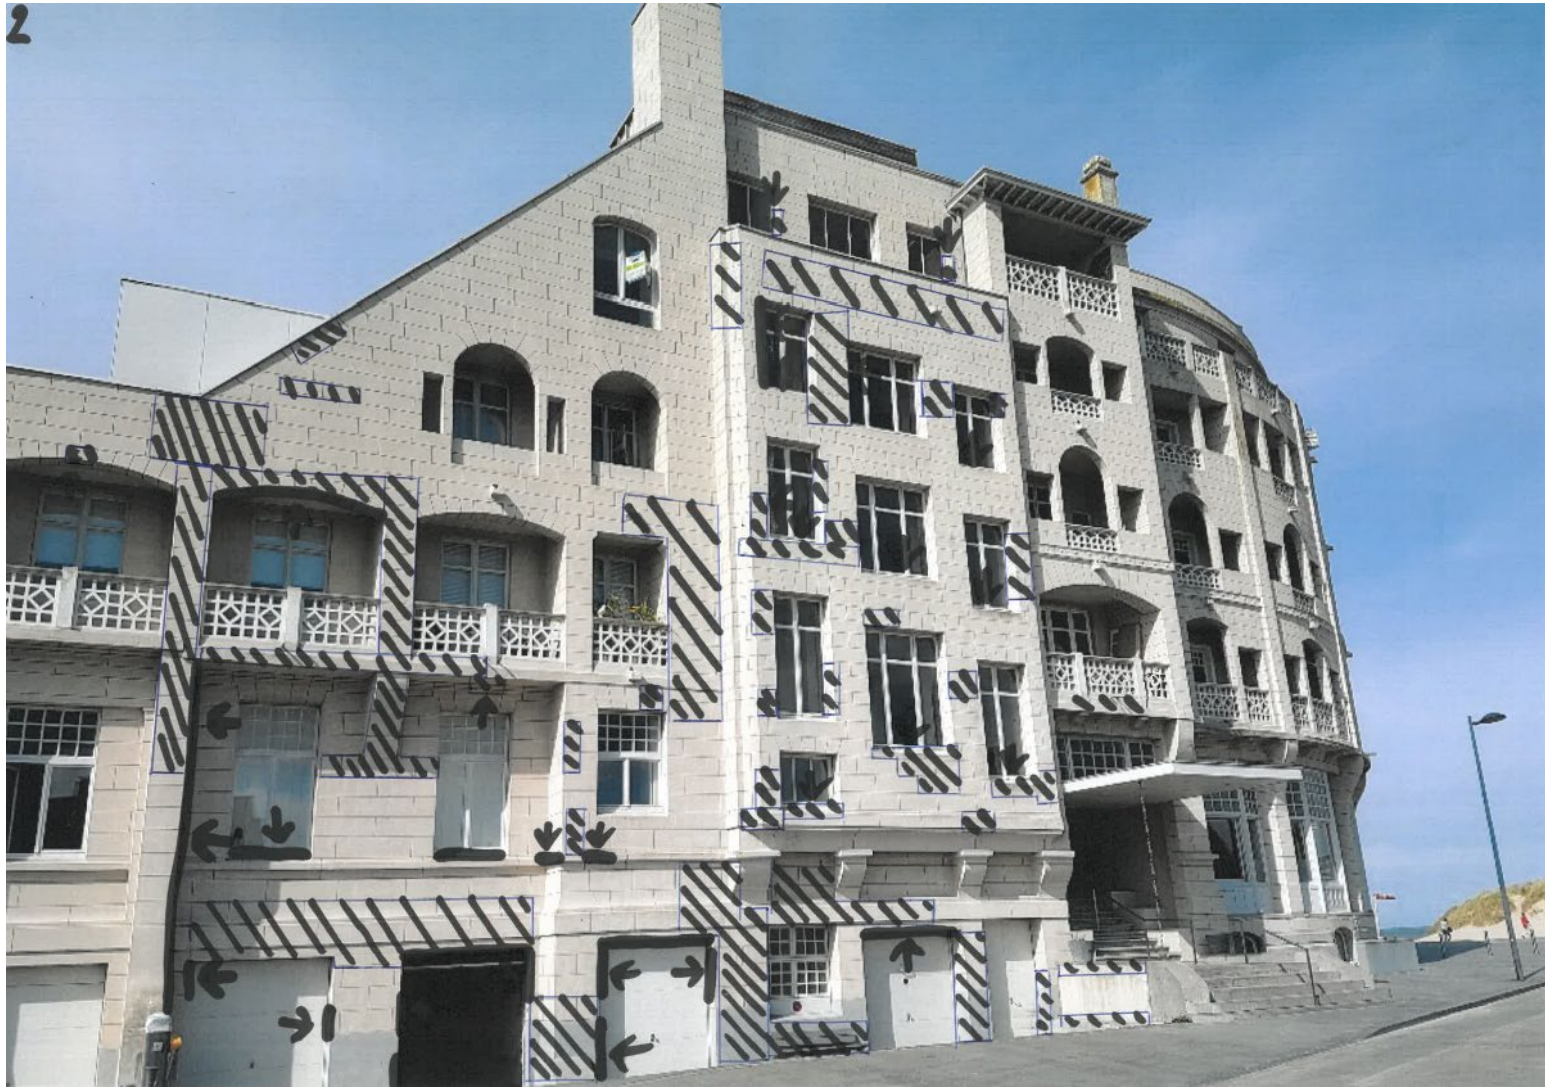
- Vocht & vorst in metselwerk – loskomen van grote stukken pleister
- Vocht in muren – aantasting van wapening gewelven
- Voorgaande restauratie – dampdichte pleisters & verven gebruikt – regenwater dringt binnen via barsten
- Bestaande isolatie aan gevels zijde balzaal te verwijderen
- Terugkeren naar de oudere ‘damp-open’ grijze of roze gevelpleisters
- Herstellen met ‘damp-open’ kalkpleister & verven
- Meest dringende lokale herstellingen in 2019 uitgevoerd - regelmatig opnieuw afkloppen van gevels – veiligheid

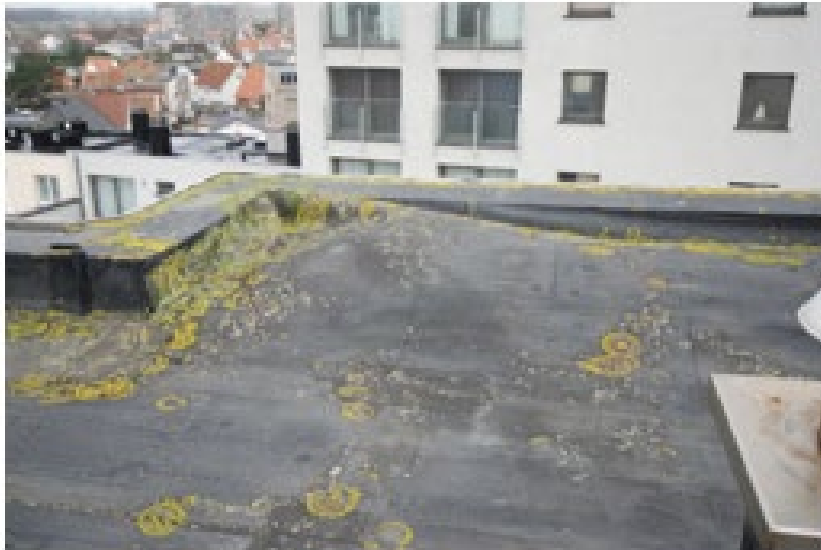
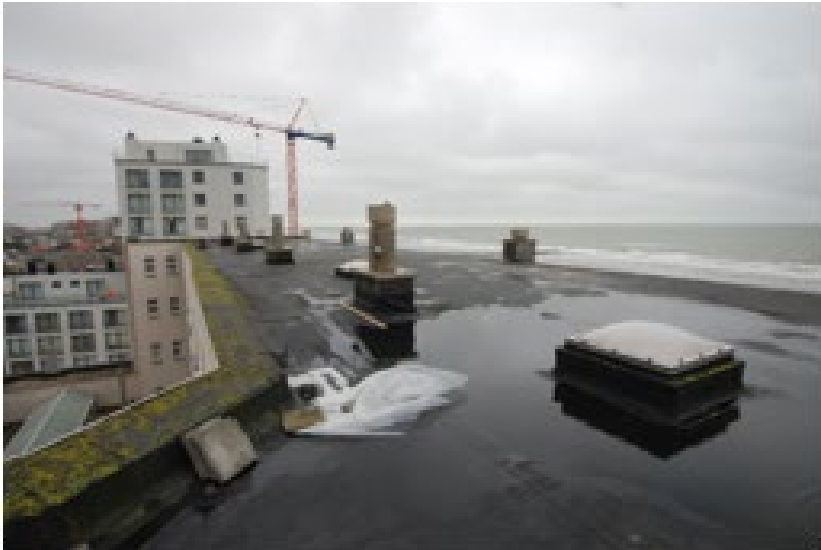
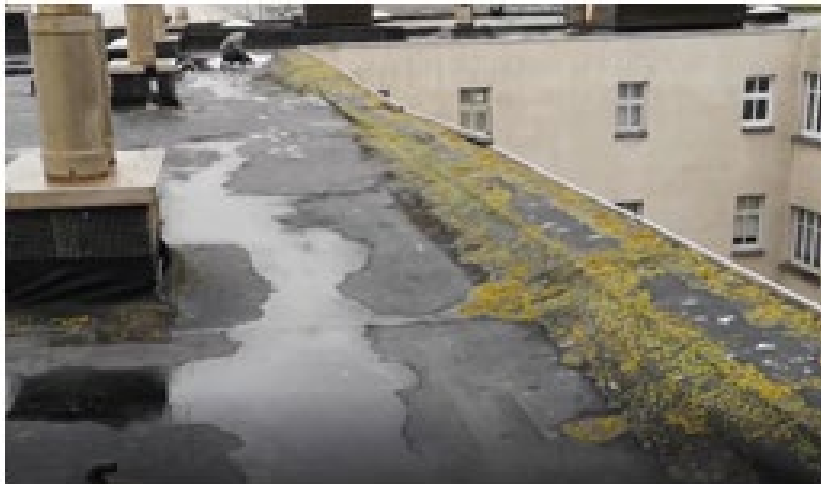
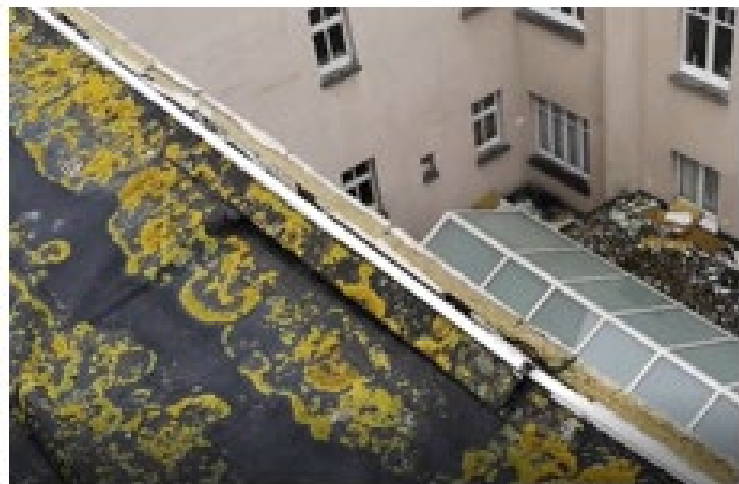
- Vorige restauratie – gebrekkige verlijming dakmembraan
- Beweging dakmembraan – schade aan aansluitingen & afvoeren
- Schade ter hoogte van gevelaansluitingen & dakoversteken
- Vochtinfiltraties – schade aan metalen wapening gewelven (chlorides)
- Herstel van dakdichting te combineren met herstel gewelven

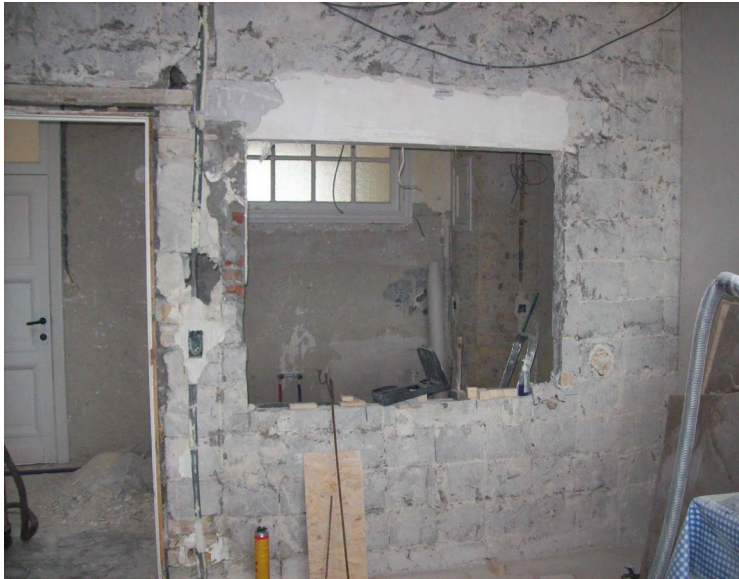
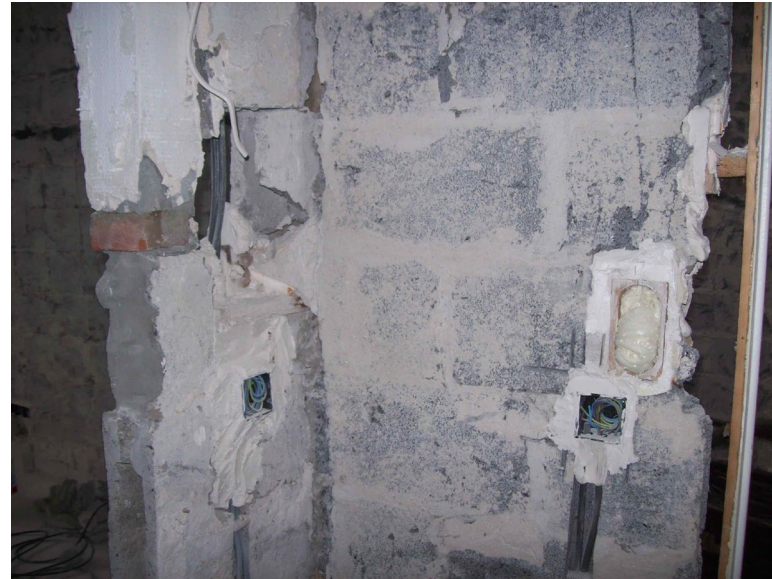
- Draagkracht bestaande muren – assenbeton & beperkte muurdikte – niet cfr. huidige norm voor draagmuren
- Recentere verbouwingswerken – impact op draagkracht
  - Inbreng nieuwe technieken
  - Aanpassing van binnenmuren – doorbrekingen & metalen profielen

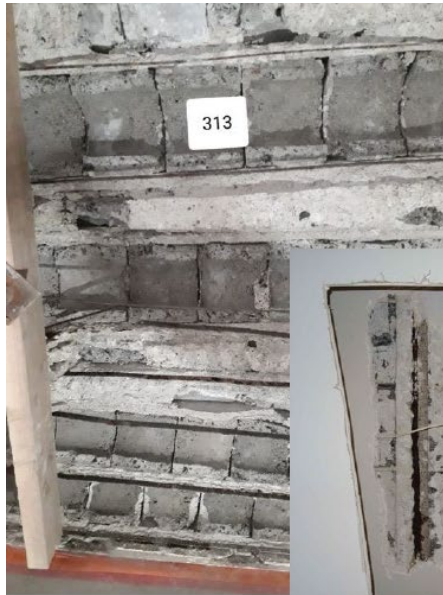
APP 0313

- Draagkracht bestaande gewelven – zie deel aantasting vloeren
- Referentie berekening op draagkracht vloeren
  - Vloeren met overspanning van meer dan 3 meter voldoen niet aan hedendaagse norm
  - Oorspronkelijk gebruik hotel <—> huidig gebruik bewoning
  - Minimaal herstel gewelven naar originele staat

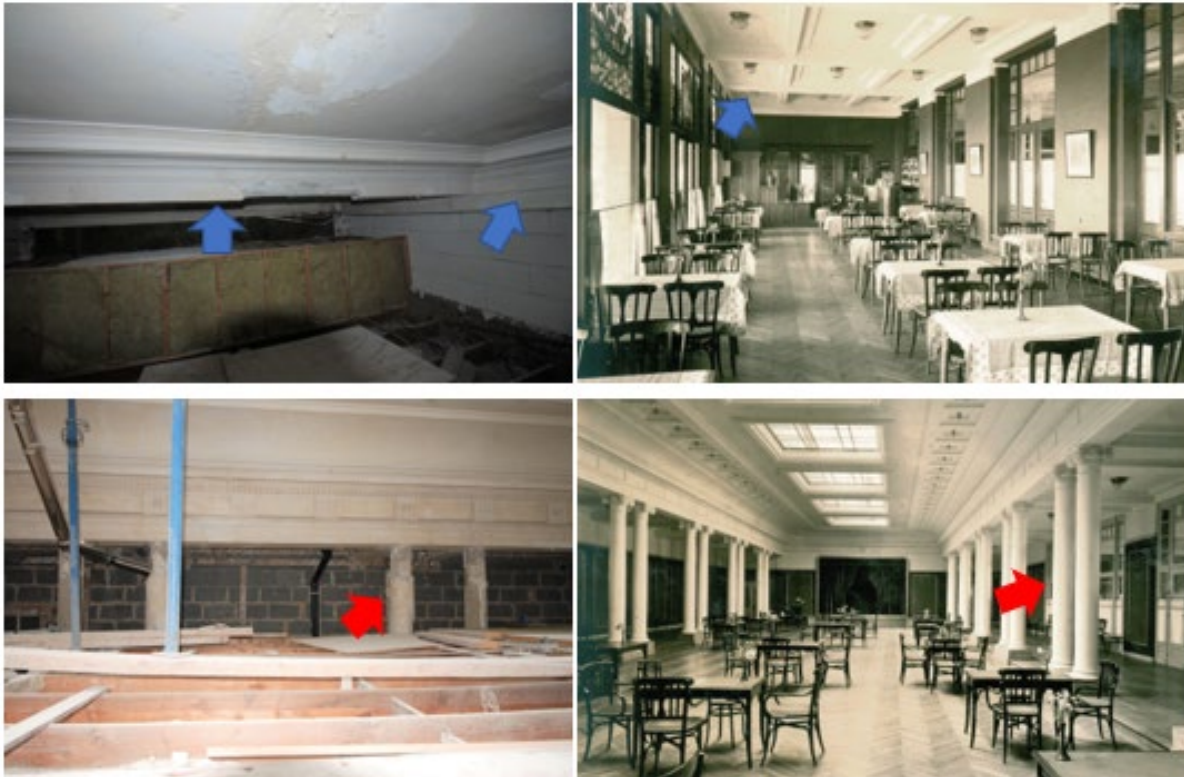
- Gelijkvloers historisch grote ruimtes: restaurant, bar, salon, balzaal,...
- Weinig tussenmuren – wel structuur van betonnen balken & liggers
- Belangrijke aantasting van deze betonnen structuur
- Tussenmuren van verdiepingen staan hierop

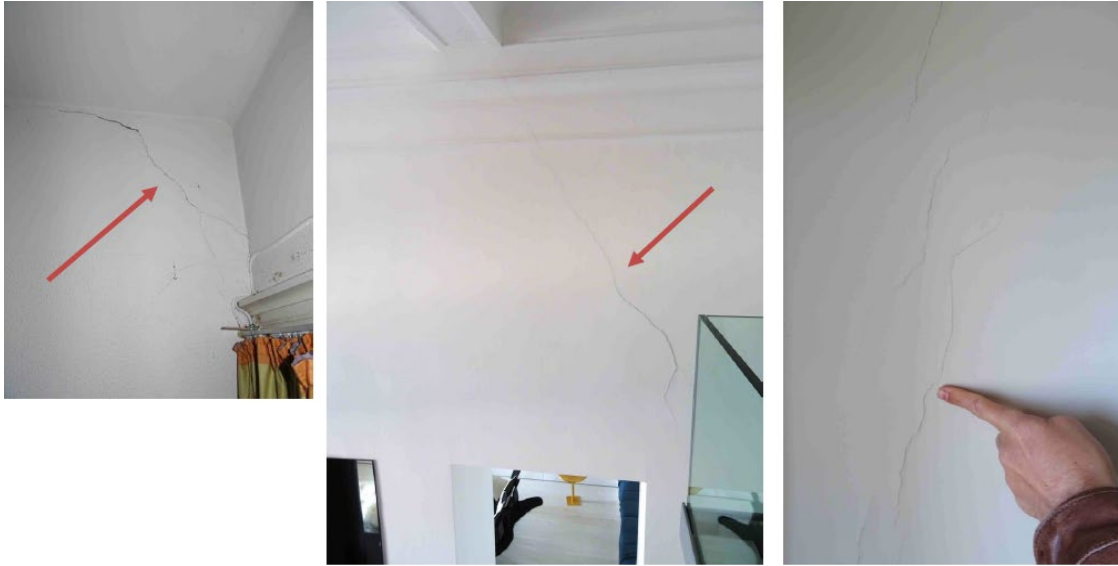
- Diverse oorsprong & types scheuren – (vermoedelijk) thermische werking, oorlogsschade & doorbuiging van draagbalken/vloeren
- Verzwakkingen in muren
- Waarschijnlijk geen problematiek van verzakking van funderingen
- Mogelijkheid tot doorslaand vocht of regenwater
- Lokaal herstel door inbreng van wapening & herstel metselwerk

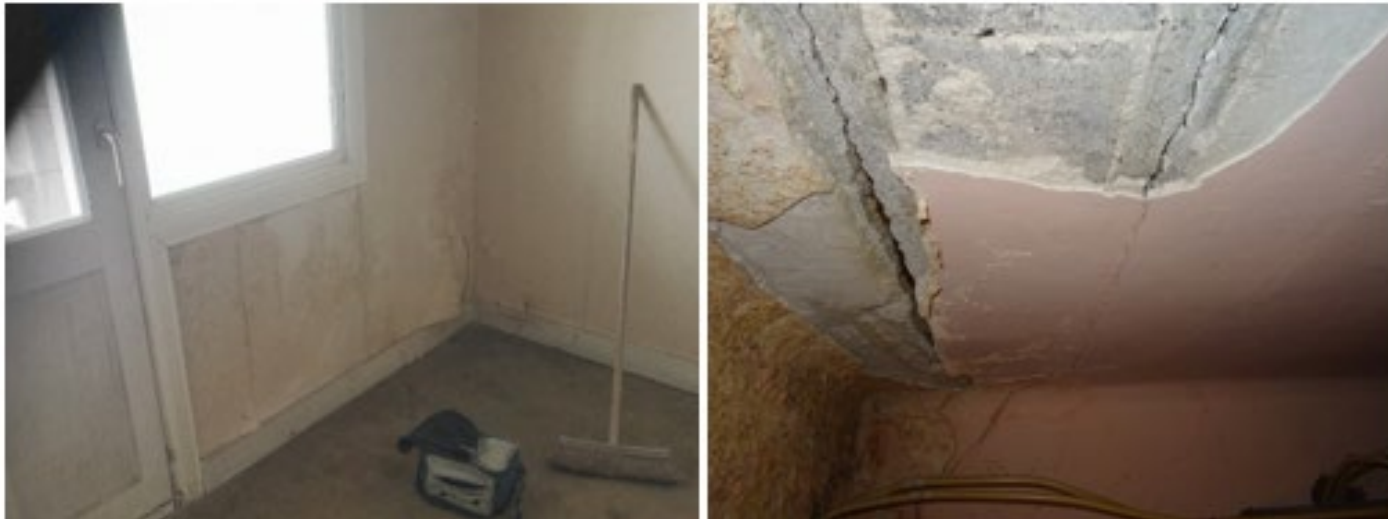
- Basisventilatie noodzakelijk voor afvoer van luchtvochtigheid
- Via lokale ventilatie per appartement of compacte globale ventilatiesysteem
- Vandaag regelmatig verluchten van ruimtes
- Voorzien van ramen met dubbel glas – condens
- Minimale verwarming van 13 tot 15 graden in winter te garanderen
- Uitvoeren van energieaudit – premie van max. 20.000 euro (AOE)
