Monumentenwacht West-Vlaanderen v.z.w.

Bouwkundige inspectie	INSPECTIENUMMER : W-39/50131/2014/B
OBJECT	: Hotel Bellevue-Rotonde
LIGGING : Straat + nr. Gemeente/Stad	: Zeedijk 300 8434 WESTENDE
WETTELIJKE BESCHERMING	: Als monument beschermd op dd. 27/04/1983 Interieur op 07/02/1996 beschermd.
HUIDIGE FUNCTIE	: Bewoning
ABONNEE	: Immo L'Atelier bvba/ wouter.aerts@desyndic.be Dhr. Wouter Aerts, tel : 059/301114 Distellaan 45 8434 WESTENDE
INSPECTIEDATA	: 08/07/2014
UITGEVOERD DOOR	: Peter Desmet en Patrick Declercq
TOTAAL AANTAL MANUREN	: 5u00 (ter plaatse)
UITGEVOERDE WERKEN	: Een tweetal tapgaten van afvoeren vrijgemaakt.
GEBRUIKTE MATERIALEN	: /
VORIGE INSPECTIES	: Maart 1994/ Juni 1996/ Aug. 1998/ Nov. 2000/ april 2007/ mei 2011.
OPMERKINGEN	: Herstelwerken aan de westgevel en aan de druiplijst langs de oostzijde dringen zich op.

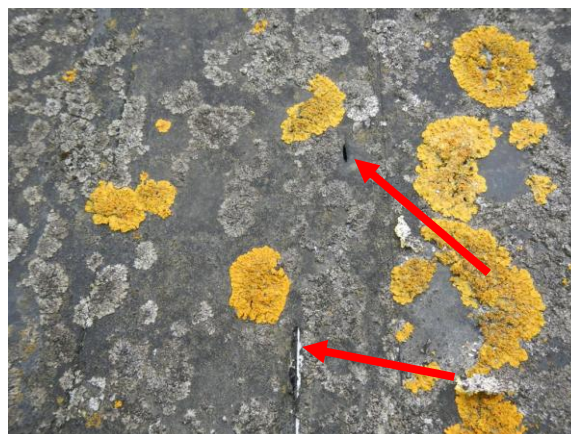
1.1.3. Metaal (Zn, Pb, Cu, ...)	100					
Dakvlak [7]	G					De zinken dakbedekking met staande naad vertoont geen gebreken.
1.1.5. Bitumineuze	90	5		5		
a)Algemeen	G					Alle daken zijn geïsoleerd met EPS en bekleedt met een rubbermembraan. Op de daken [3/ 8/ 10 en 13] is een dikke kiezellaag aangebracht.
b)Dakoverstek [1]		R				Op meerdere plaatsen zijn de overlappings van het rubbermembraan wat losgekomen.
c)Dakoverstek [1], aanduiding [x]				S		Er zit een lek in het rubbermembraan, met waterinfiltratie in de onderliggende structuren.

Het daklek [x] in het overstek van dak [1] dichten.

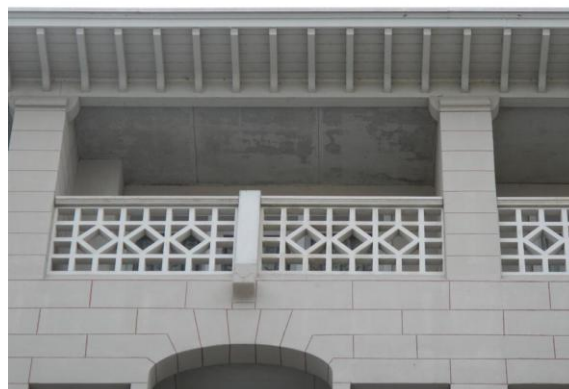
Het verfwerk op het plafond van het onderliggend balkon is afgebladderd.

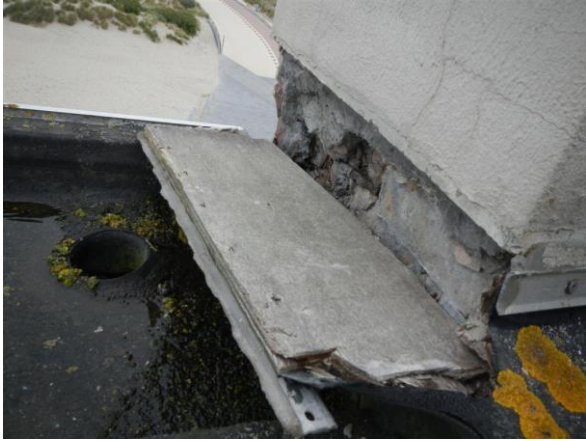
1.1.6. Andere	100					
Dakvlak [14]	G					Het plat dak is afgewerkt met keramische tegels.
1.2. Aansluitingen						
1.2.6. Opgaand muurwerk	95		5			
a) Algemeen	G					De aansluitingen met de rubberen dakbedekkingen zijn afgewerkt met aluminium dakrandprofielen.
b) Dak [2]			M			De aansluiting van dak [2] met het oostelijk topstuk is losgekomen.

De losgekomen aansluiting van dak [2] met het oostelijk topstuk herstellen.

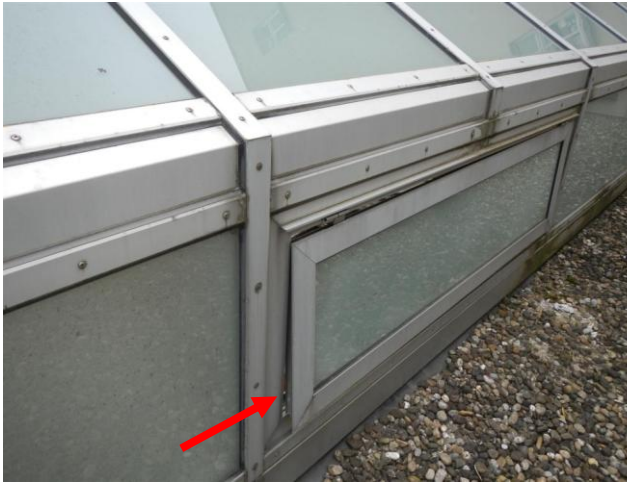
R			Eén van de aluminiumramen in de opstand van de lichtstraat is stuk.

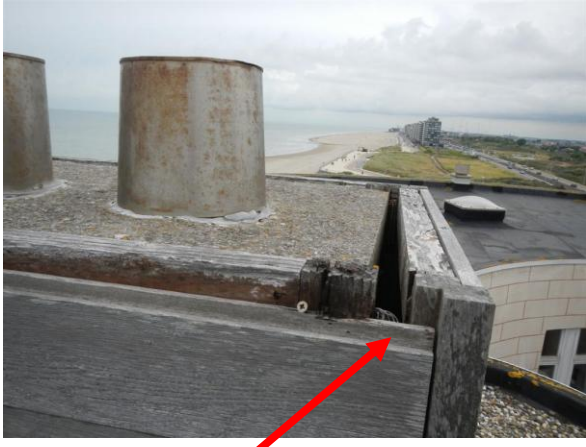
c) Dakvlak [1], lichtkoepels	G				De p.v.c.-lichtkoepels op de platte daken zijn in behouden staat.
2.4. Schoorstenen (bovendaks)	90	5	5		<i>In gebruik zijnde schoorstenen worden best jaarlijks gereinigd en nagezien door een schoorsteenveger.</i>
a) Dakvlak [1], zijde Zonnelaan		R			De cementering van de schoorsteen is gebarsten en enkele stukjes cementering zijn losgekomen.
b) Algemeen	G				De grote schoorstenen zijn bekleedt met ceder. De gemetselde schoorstenen zijn met rubbermembraan bekleedt. Bovenaan zijn de schoorstenen afgewerkt met inox afdekkingen of met inox schouwpijpen, die lichte oppervlaktecorrosie vertonen.
c) Ceder bekleding			M		Een deel van de ceder bekleding op één van de schoorstenen ontbreekt.

Herstellen van de ontbrekende ceder bekleding op één van de schoorstenen.

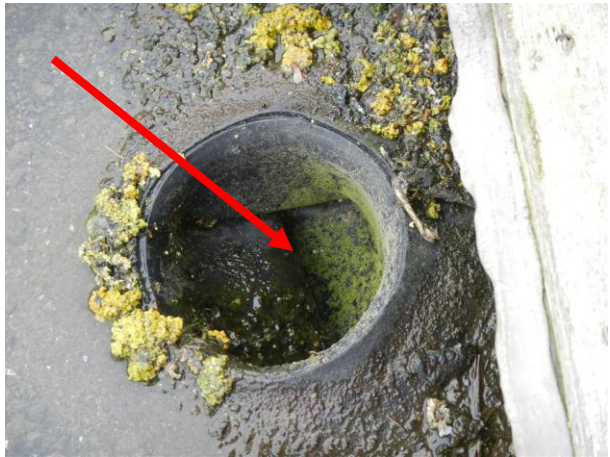
4.1. Goten	100						
Kroonlijsten	G						De kroonlijsten van de houten goten boven het toegangsportaal, dakvlak [4], zijn goed geschilderd.
4.2. Afvoer	100						
a) Waterspuwers dakvlak [1] en balkons	G						De waterspuwers van dakvlak [1] en van de balkons zijn in inox en vertonen geen gebreken.
b) Afvoeren	G						De zinken regenafvoeren zijn in goede staat.
c) Tapgat afvoer, dak [2]				M			Het rubberen tapgat van de afvoer van dak [2] is ingedeukt, de afvoer van het regenwater wordt hierdoor belemmerd. Tevens is er verkeerd afschot naar het tapgat.

Herstellen van het ingedeukte rubber van het tapgat van de afvoer van dak [2].

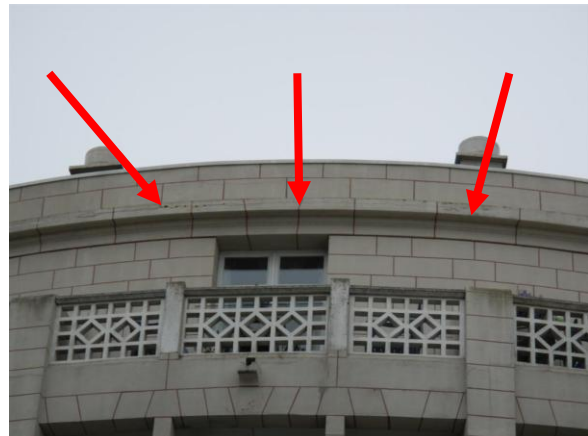
5.1. Opgaand baksteen- metselwerk + voegwerken					100	
Algemeen					N	Het baksteenmetselwerk van de opgaande muren is met een bepleistering afgewerkt en is dus niet zichtbaar.
5.3. Beton en aanverwante	95	5				
a) Balustrades, algemeen	G					De betonnen Art deco balustrades in prefab beton zijn voor zover ze zichtbaar zijn in behouden staat.
b) Balustrades, handgrepen		R				De handgrepen van de balustrades zijn vervuild.
5.6. Afwerkklagen opgaand muurwerk	90		10			
5.6.1. Pleisterwerk						
a) Verspreid			M			De voorzijde van de druiplijst is op vele plaatsen gebarsten met waterinfiltratie tot gevolg.

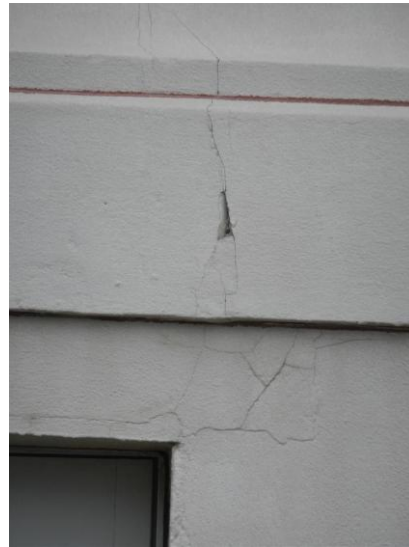
Op de zuidelijke gevel langs de Zonnelaan bemerken we op enkele plaatsen barsten in de bepleistering.

De barsten in de gevelbepleistering dichten en de herstelde zones herschilderen.

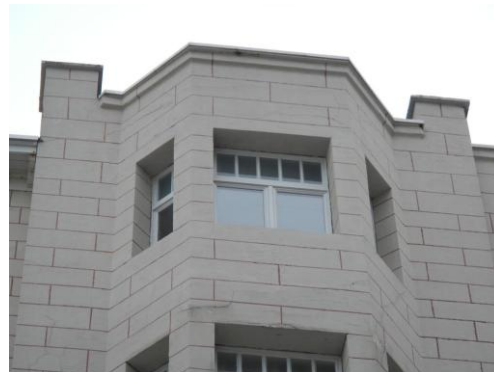
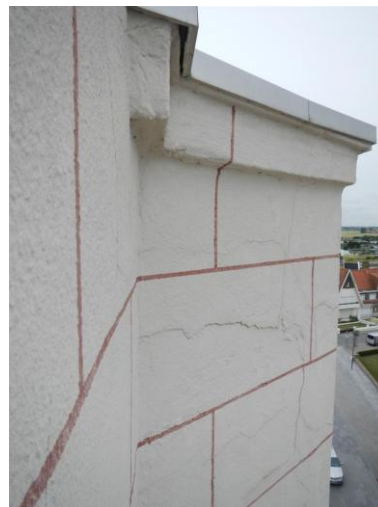
Op de westelijke gevel bemerken we meerdere barsten in de afwerkklagen.

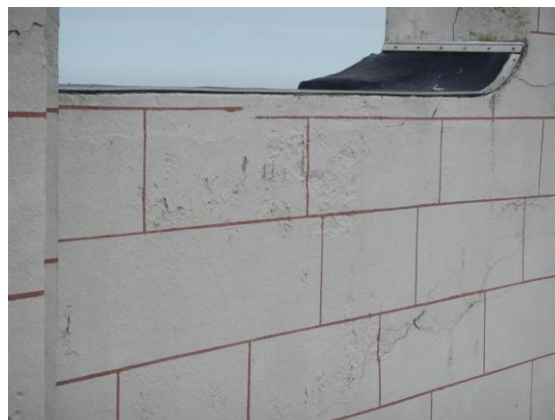
Bovenaan de oostelijke gevel van dak [2] zijn de afwerkklagen gebarsten en losgekomen.

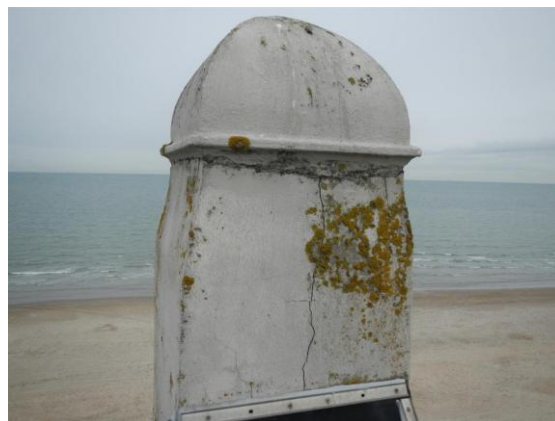
Het oostelijk topstuk op dak [2] vertoont meerdere barsten op de afwerkklagen.

Vooral in de gevels gericht naar het zuiden en westen, bemerken we op diverse plaatsen scheurtjes in de gevelafwerking. Het betreffen vermoedelijk krimpscheuren of scheurtjes veroorzaakt doordat de afwerklaag de thermische zettingen van de gevel onvoldoende kan opvangen.

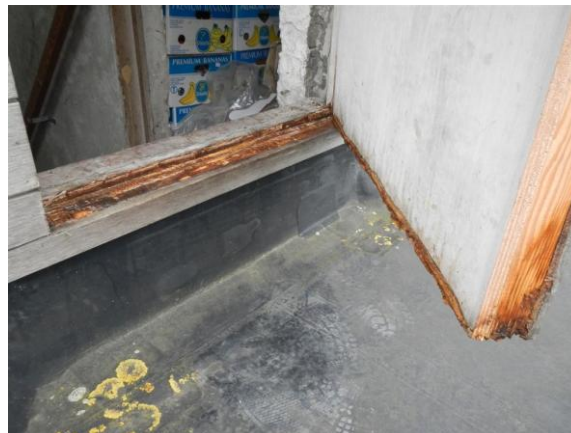
De deur naar de platte daken van het trappenhuis klemt. Het deurkozijn en de deur is aangetast door zwammen.

De klemmende buitendeur naar de platte daken van het trappenhuis in orde stellen. De zwamaantasting bestrijden.

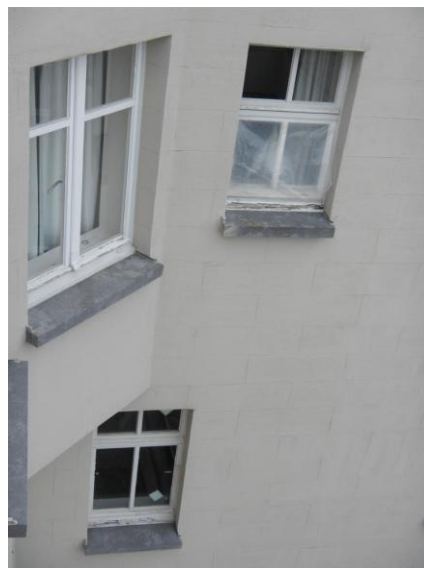
Het verfwerk op de raamdorpels van de ramen in de achtergevel is afgebladderd.

Alle schraal in de verf staand buitenschrijnwerk schilderen. De rotte raamdorpels van enkele ramen in de achtergevel vervangen.

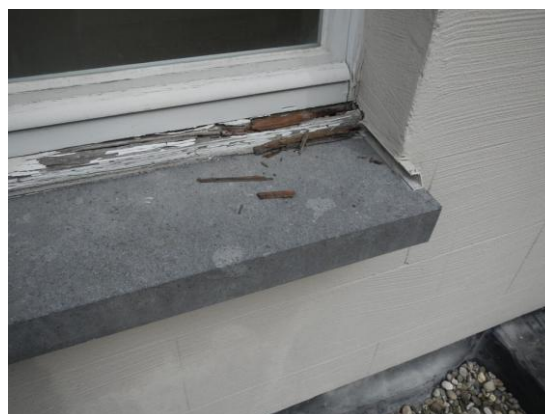
Enkele raamdorpels van de ramen op de achtergevel zijn ingerot.

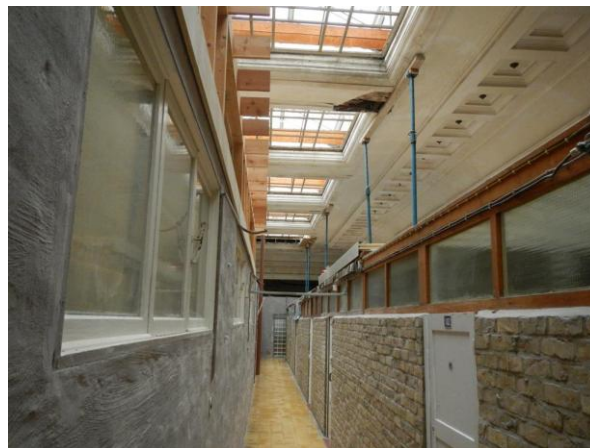
Het op meerdere plaatsen beschadigde plafond in de grote zaal is voorlopig gestut met stempelschoren. Delen van het pleisterwerk ontbreken en vermoedelijk zijn ook onderdelen van de houten roostering vermolmd of verzwakt.

Het plafond in de grote zaal terug in zijn oorspronkelijke staat brengen.

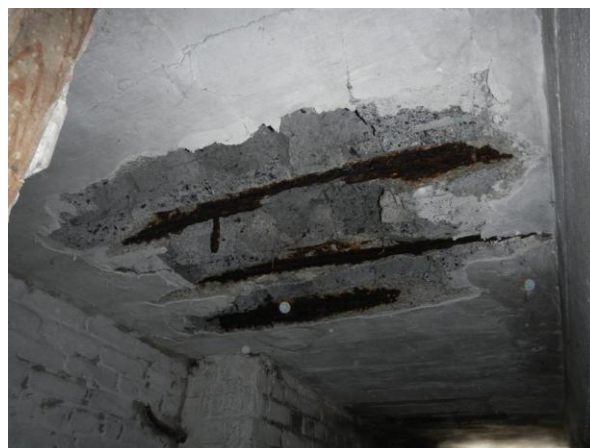
In enkele kleine bergruimtes in de kelders langs de zeedijk en in de grote lage kelder onder de grote zaal bemerken we schade aan de betonnen zoldering. Het betreffen zolderingen in prefab betonpotten tussen ijzeren liggers. De ijzeren liggers zijn sterk roestig en drukken delen beton af.

De beschadigde delen van de betonnen plafonds in de kelder herstellen.

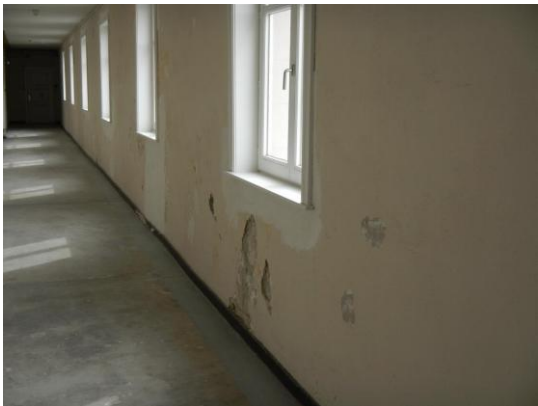
6.1.5. Funderingen	100					
Algemeen	G					Er werden geen zichtbare gebreken aan het funderingsmetselwerk waargenomen.
6.2. Vaste interieurafwerking						
6.2.1. Vaste wandafwerking			100			
Gemeenschappelijke binnenruimten			M			De afwerkklagen van de wanden in de gangen en de gemeenschappelijke binnenruimten zijn aan opfrissing toe.

De beschadigde delen van de plafonds in de gangen en traphal herstellen. De wanden en plafonds van de gemeenschappelijke binnenruimten oprissen. De granito vloeren in de gangen herstellen of vernieuwen of een andere vloerbekleding plaatsen.

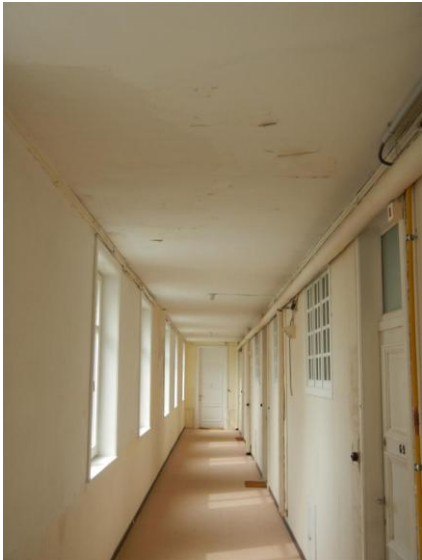
6.2.2. Vaste plafondafwerking			100			
Gemeenschappelijke binnenruimten			M			Het verfwerk op de meeste plafonds van de gemeenschappelijke binnenruimten is vervuild of afgebladderd.

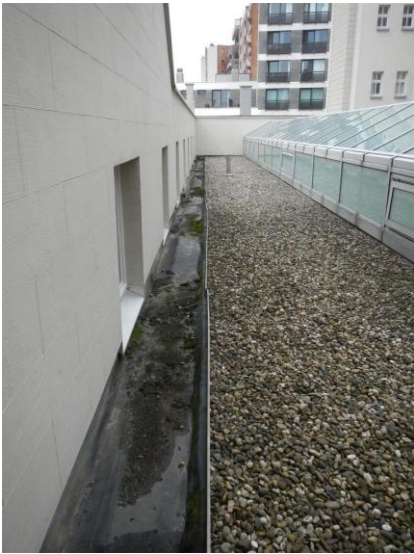
11.1. Toegankelijkheid / Bereikbaarheid						
11.1.1. Exterieur		100				
a) Dakranden en goten		R				De dakranden en goten zijn momenteel niet veilig te betreden of te onderhouden. Vaste genormeerde ankerpunten ontbreken.
b) Onderhoud		R				De ramen in de achtergevels zijn niet bereikbaar voor schilderwerken. De ruiten van de vaste ramen kunnen niet gewassen worden.
11.1.2. Interieur		100				
Algemeen		G				Het gebouw is vrij goed toegankelijk, de daken zijn via het trappenhuis bereikbaar en toegankelijk. De binnenkoer is bereikbaar via de ramen op de tweede verdieping.
11.2. Vuilnis / Afval						
11.2.1. Exterieur		90	10			
a) Platte daken		G				De platte daken en goten zijn vrij proper.
b) Dak [10]			R			De goot langs dak [10] is licht bevuild.

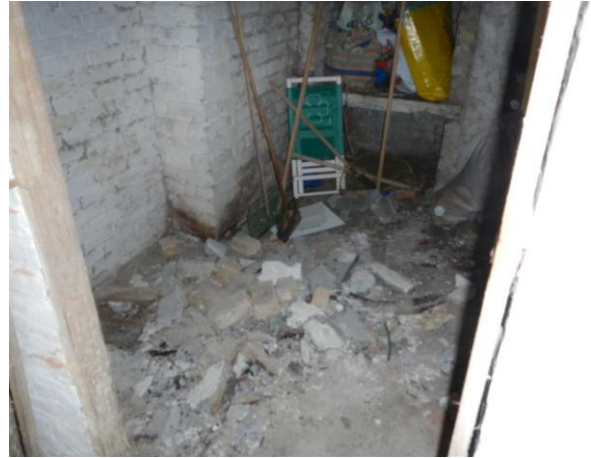
In één van de bergruimten in de kelder ligt nog wat bouwpuin.
