Beoordelingsverslag stabiliteit

Grand Hôtel Bellevue Westende

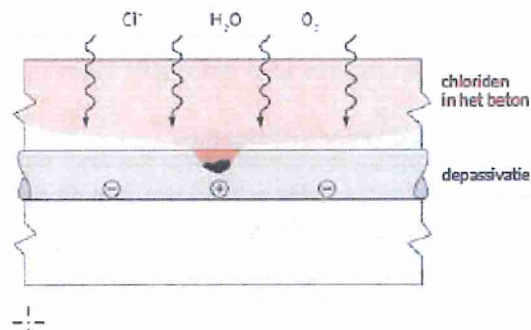
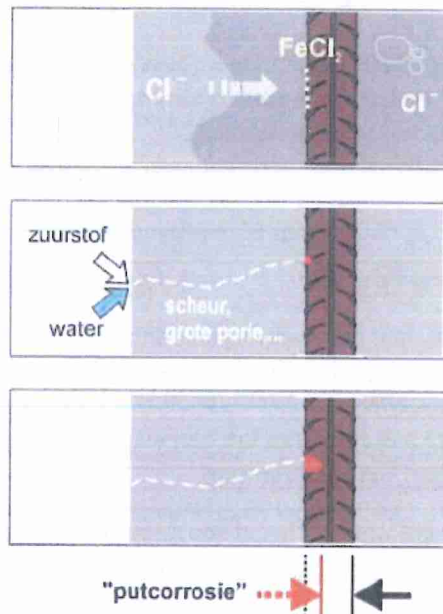
Fig 4-3-4
Corrosie
Ingeleid door
chloriden

Het mechanisme wordt bij wijze van voorbeeld voorgesteld op onderstaande figuren. Schade door chlorides resulteert in corrosie van het staal binnen het beton zonder expansie van het beton.

FIGUUR 6 - Door chloride geïnitieerde corrosie

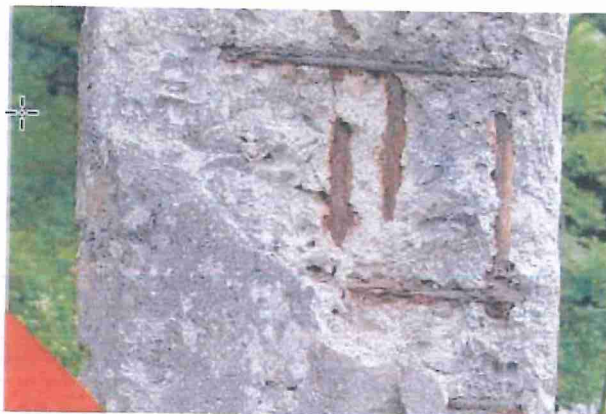
Fig 4-3-5
Schade door
gelijkmatige
wapenings-
corrosie als
gevolg van
carbonatatie

De schade wijst op carbonatie, die mogelijk versterkt is door de aanwezigheid van water (lek ?)

Bij wijze van voorbeeld wordt hieronder een typisch schadebeeld door carbonatatie opgenomen.

Deze schade verwijst niet naar een algehele instabiliteit en kan hersteld worden.
