GRAND HOTEL BELLEVUE

EINDRAPPORT

BOUWFYSISCHE EN MATERIAAL-TECHNISCHE VOORONDERZOEKEN

14/06/2021

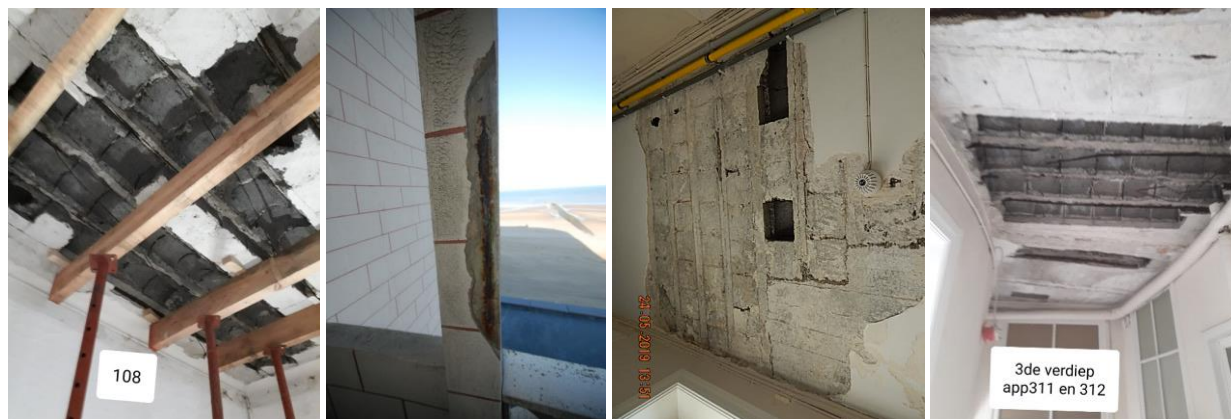
Figuur 1: Enkele voorbeelden van schadepatronen die geconstateerd werden aan verschillende draagstructuren (foto's: Erfgoedstudio en aannemer MRT)

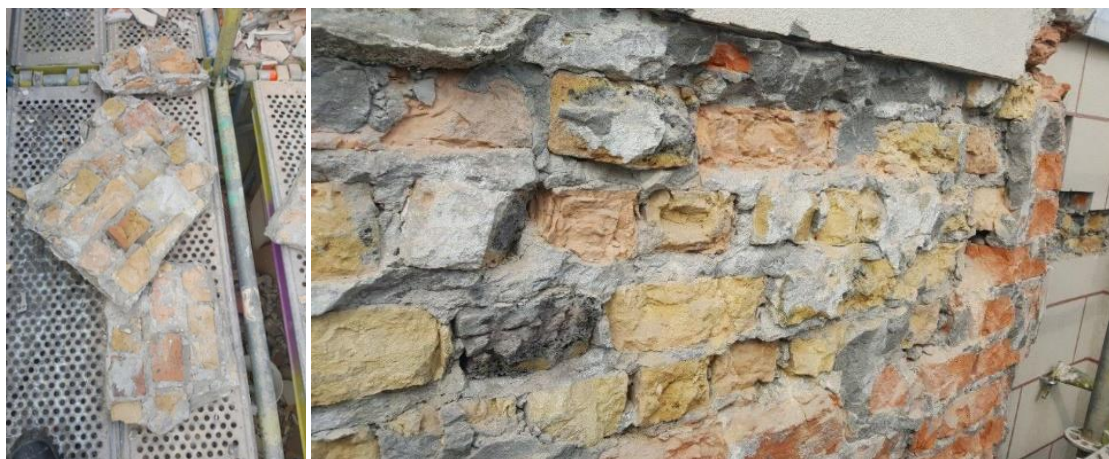
Eén van de belangrijkste schadebeelden die werden geconstateerd in deze testzone is het gedeeltelijk afschilferen en loszitten van grote stukken van het metselwerk met aansluitende gevelpleister. Er komen dus bij het afkloppen grote stukken van het metselwerk los van de gevel.

Figuur 43: Schadebeeld aan het metselwerk – grote stukken metselwerk met pleister aan komen los van de gevel (arch. Joost Beke)

Er wordt geconstateerd dat deze problematiek van loszittende gevel pleister/metselwerk ontstaat door waterinfiltraties doorheen barsten in de bestaande gevelpleister. Door de dampdichtheid van de pleister blijft dit vocht ingesloten achter de pleisterlaag en wat aanleiding geeft tot vorstschade in het metselwerk (schade is groter naarmate hoger in de gevel). Hierdoor komt de pleister, samen met delen van het metselwerk, los te zitten.

kleurstelling van de gevel) met een extra waterdichte coating (Rewah Inducryl – elastisch ademend watergedragen verfsysteem op basis van acrylaatharsen). Op deze wijze kan men verdere degradatie van de basisstructuur verhinderen.

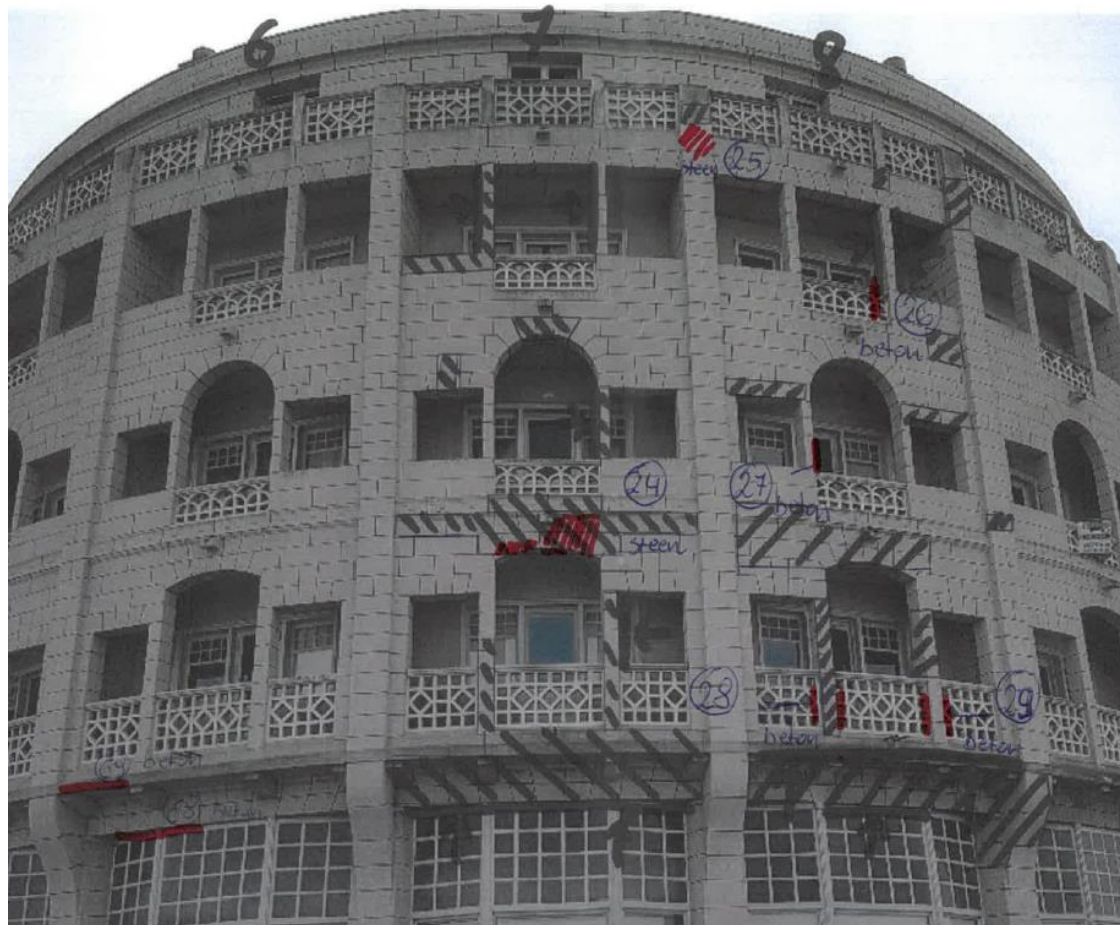
Figuur 44: Beeld zijde rotonde met rode aanduiding de uitgevoerde herstellingen met aanduiding type basismateriaal (MRT)

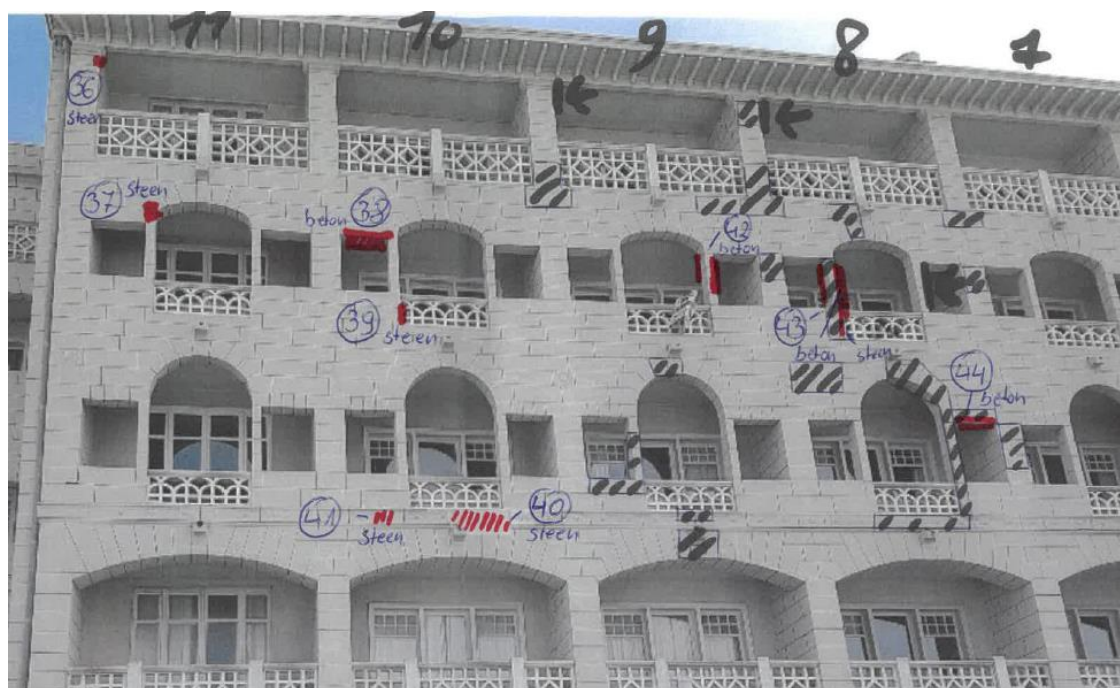
Figuur 45: Beeld zijde Zeedijk Bellevue met rode aanduiding de uitgevoerde herstellingen met aanduiding van de type van basismateriaal (MRT)

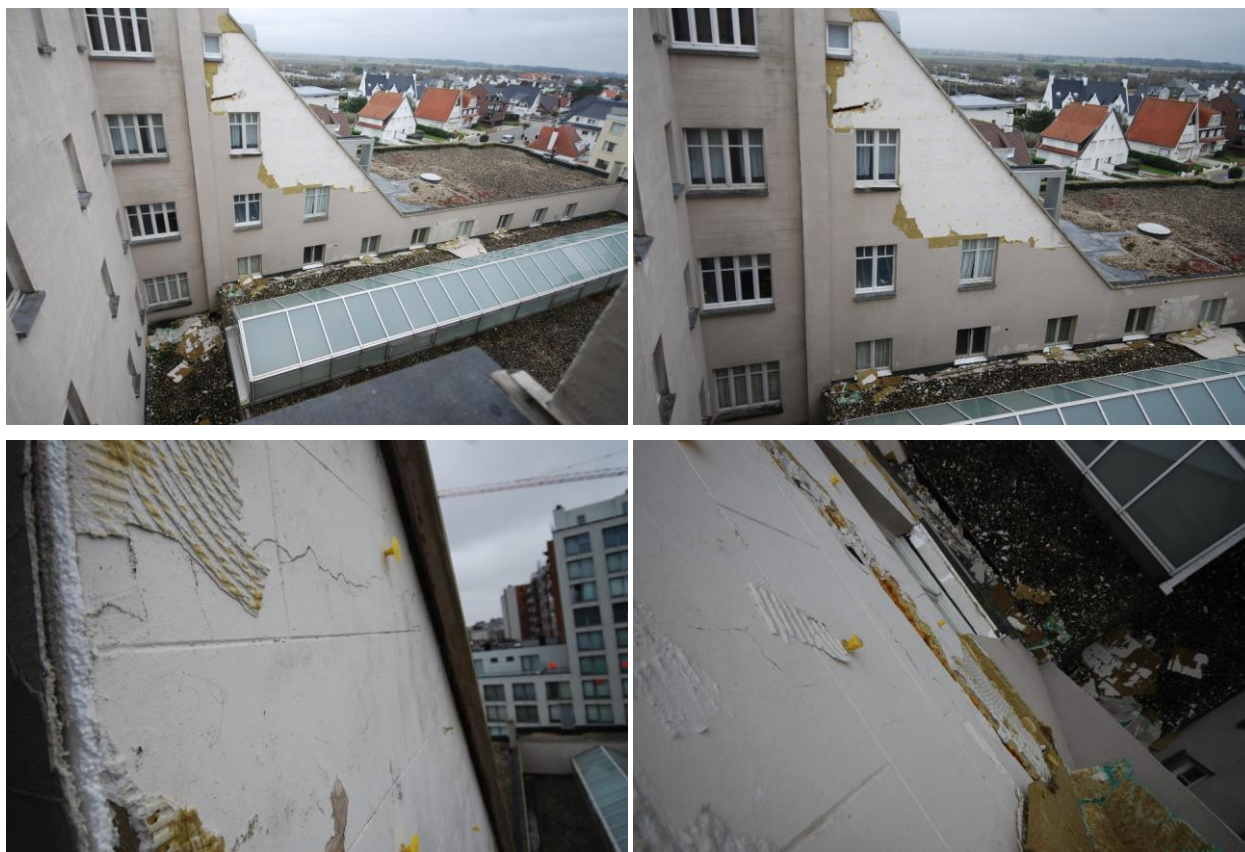
Figuur 46: Foto's van de stormschade en de afgerukte panelen aan de binnenzijde van de oostelijke straatvleugel (Erfgoedstudio)

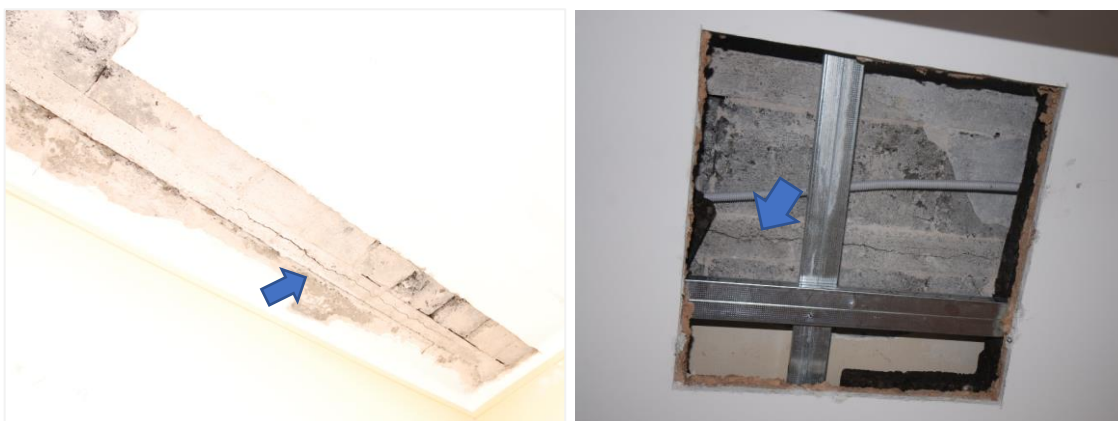
Figuur 75: Voorbeelden van plafonds met lichte beschadiging (Erfgoedstudio)

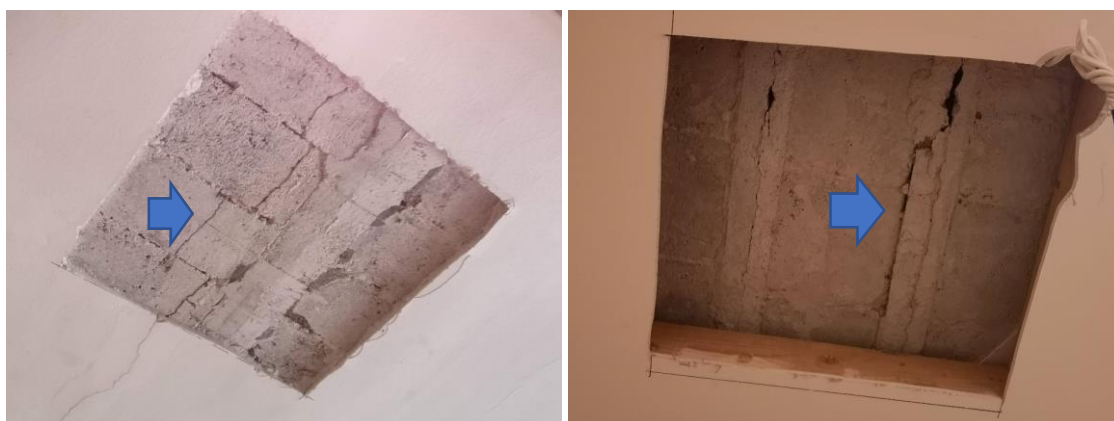
Figuur 76: Voorbeelden van plafonds met matige beschadiging (Erfgoedstudio)

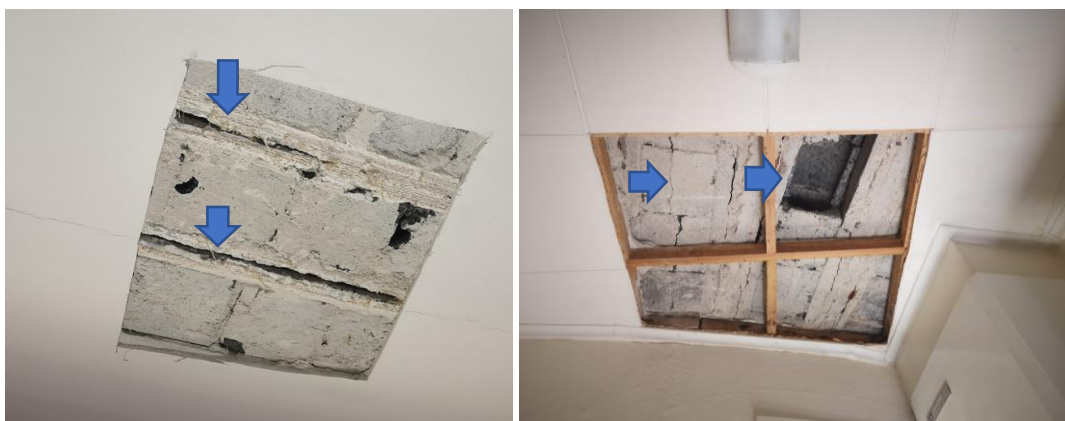
Figuur 77: Voorbeelden van plafonds met aanzienlijke beschadiging (Erfgoedstudio)

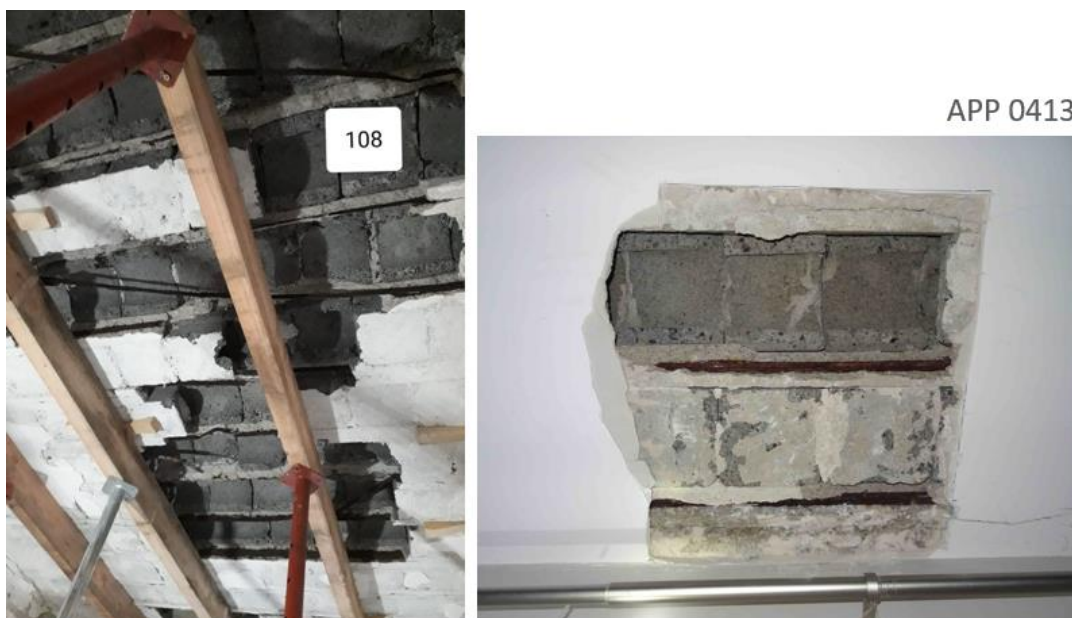
Figuur 78: Voorbeelden van plafonds met grote beschadiging (Erfgoedstudio)

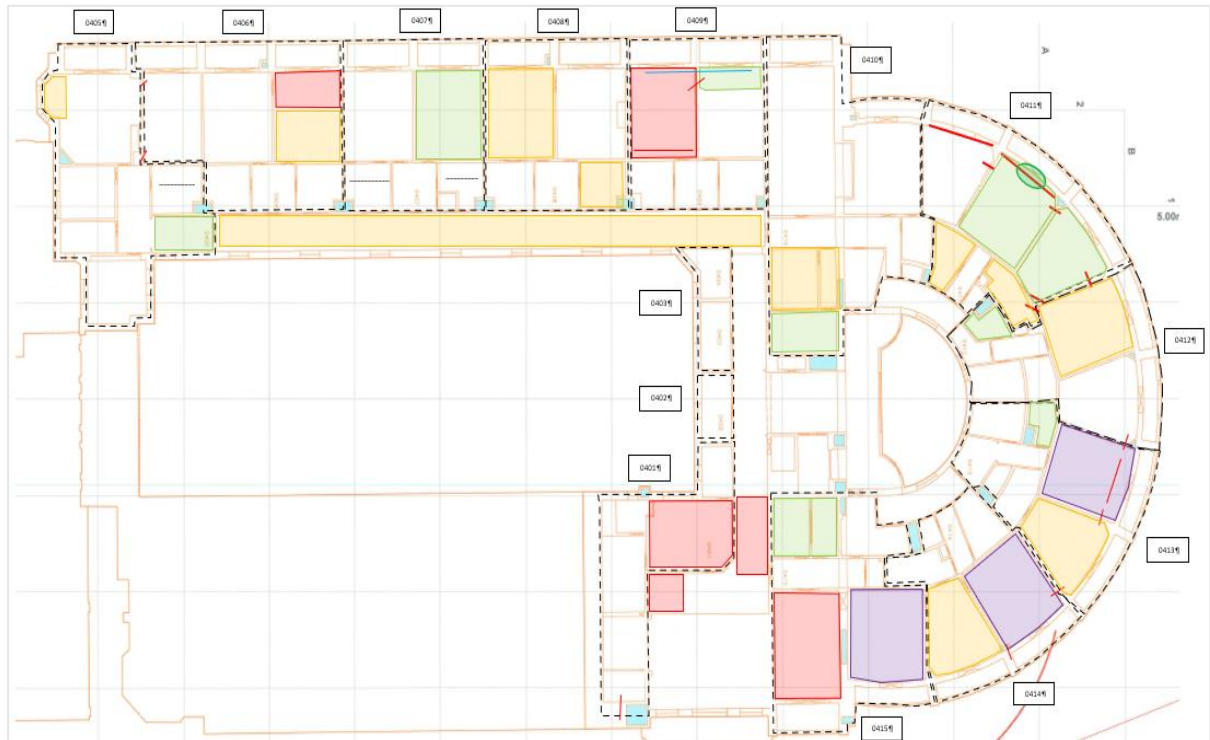
Figuur 79: Geregistreerde schadebeelden interieur 4^{de} verdieping – dakstructuur (Erfgoedstudio)

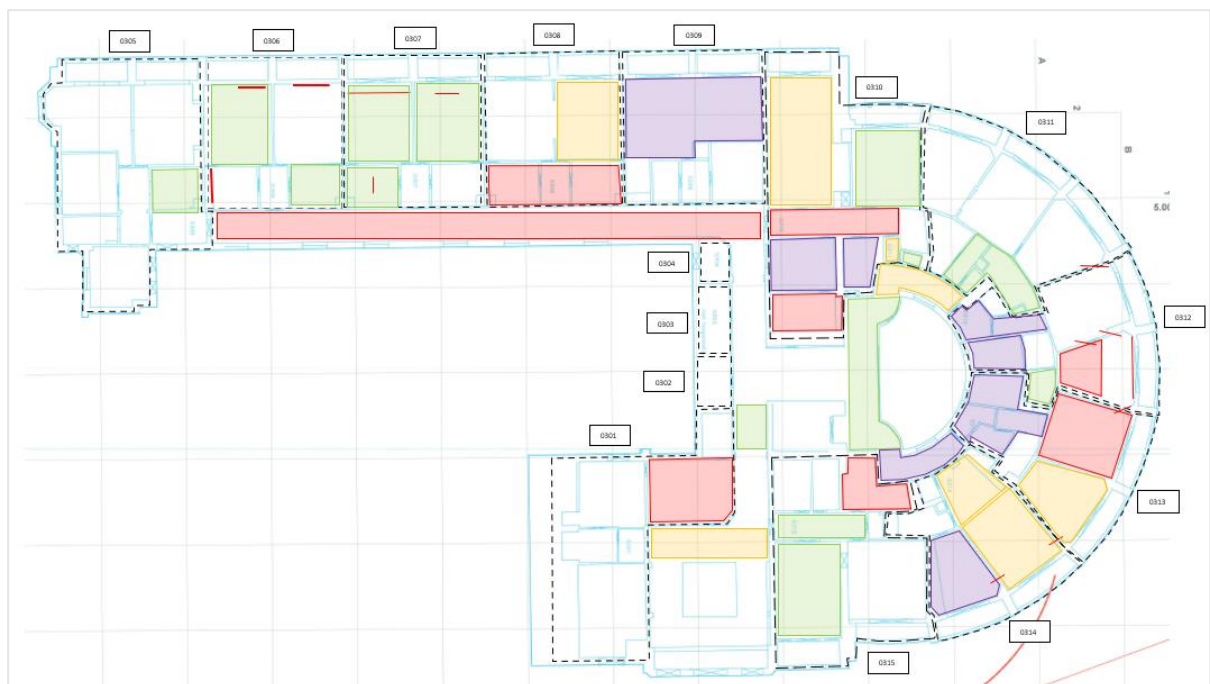
Figuur 80: Geregistreerde schadebeelden interieur 3^{de} verdieping – vloeropbouw 4^{de} verdieping (Erfgoedstudio)

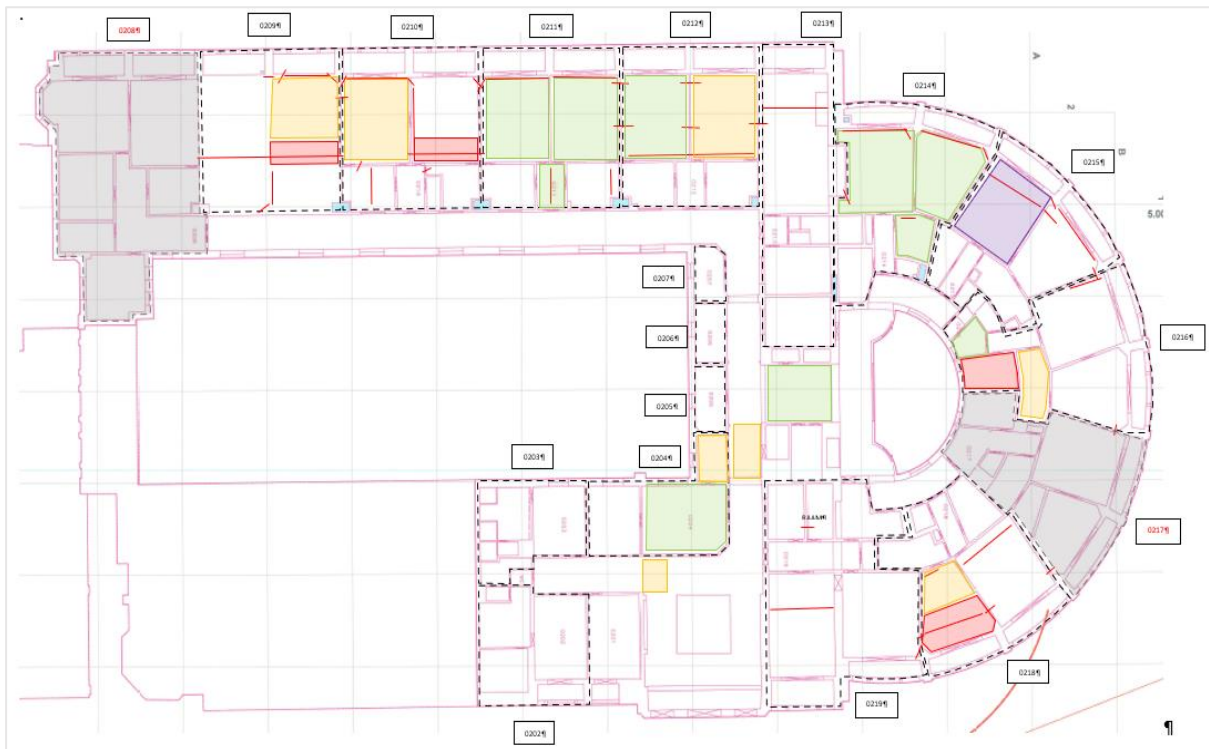
Figuur 81: Geregistreerde schadebeelden interieur 2^{de} verdieping – vloeropbouw 3^{de} verdieping (Erfgoedstudio)

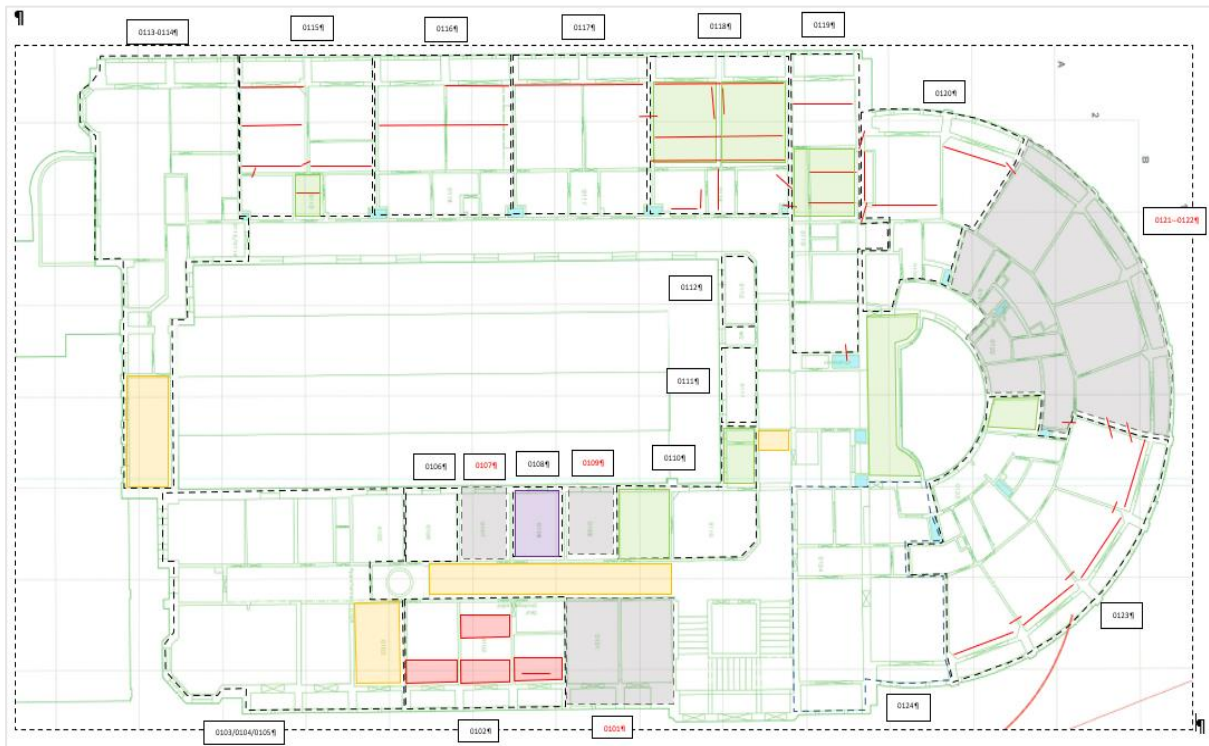
Figuur 82: Geregistreerde schadebeelden interieur 1^{ste} verdieping – vloeropbouw 2^{de} verdieping (Erfgoedstudio)

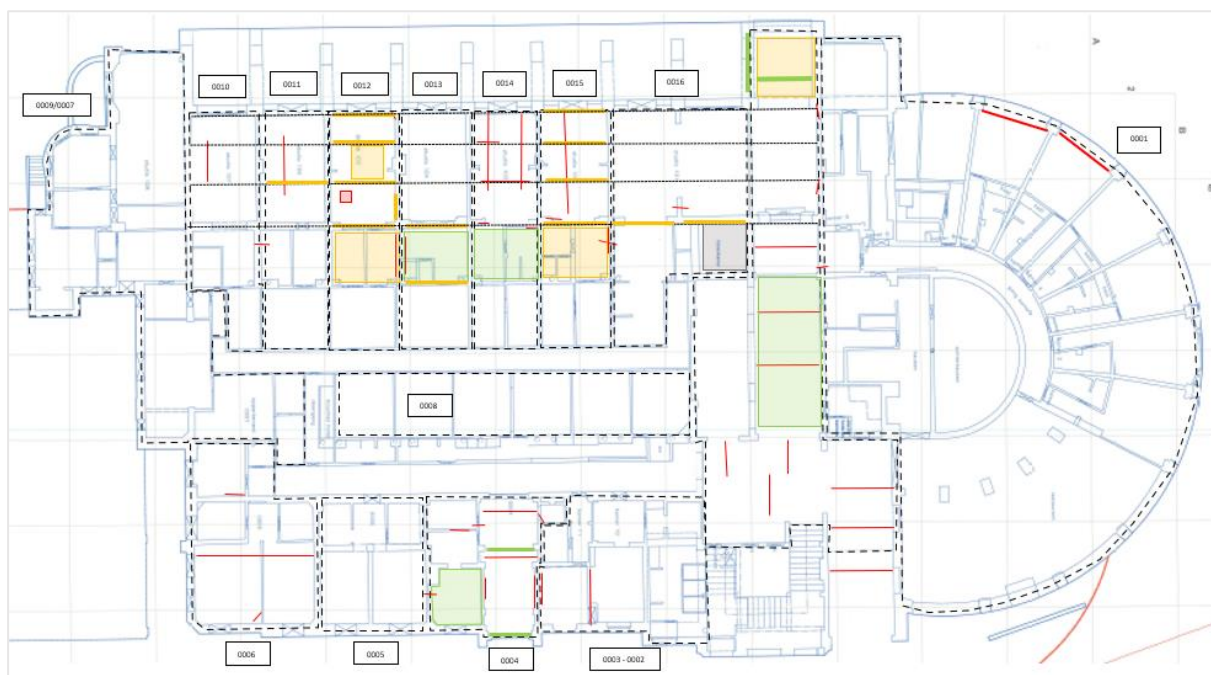
Figuur 83: Geregistreerde schadebeelden interieur gelijkvloers – vloeropbouw 1^{ste} verdieping (Erfgoedstudio)

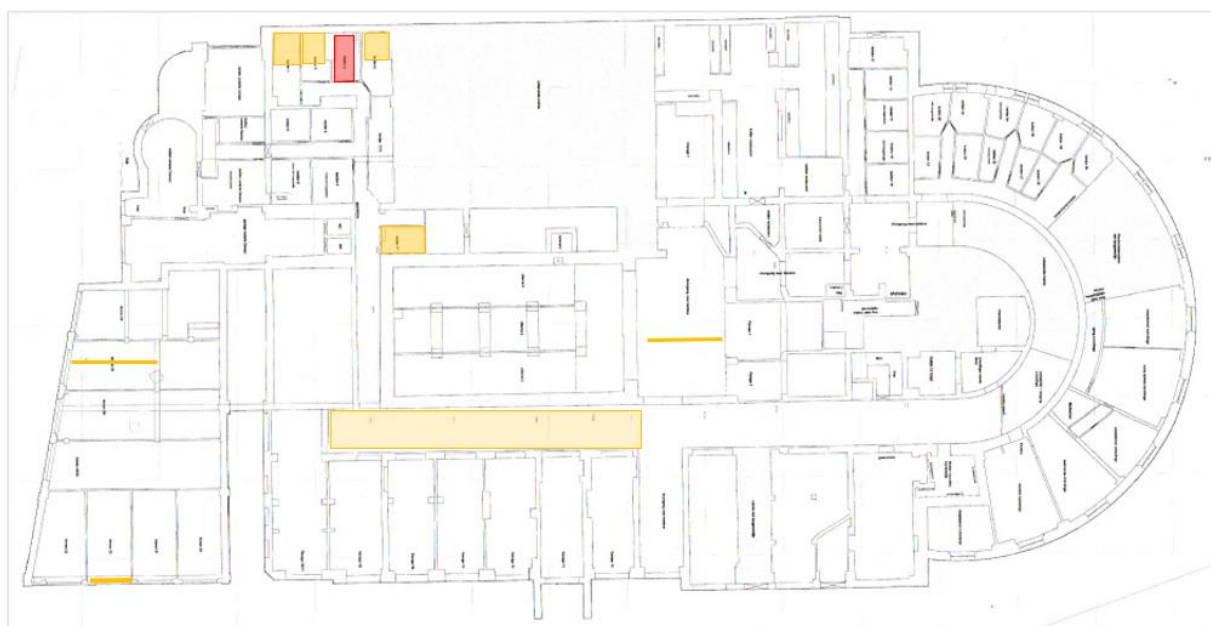
Figuur 84: Geregistreerde schadebeelden interieur kelderverdieping – vloeropbouw gelijkvloers (Erfgoedstudio)

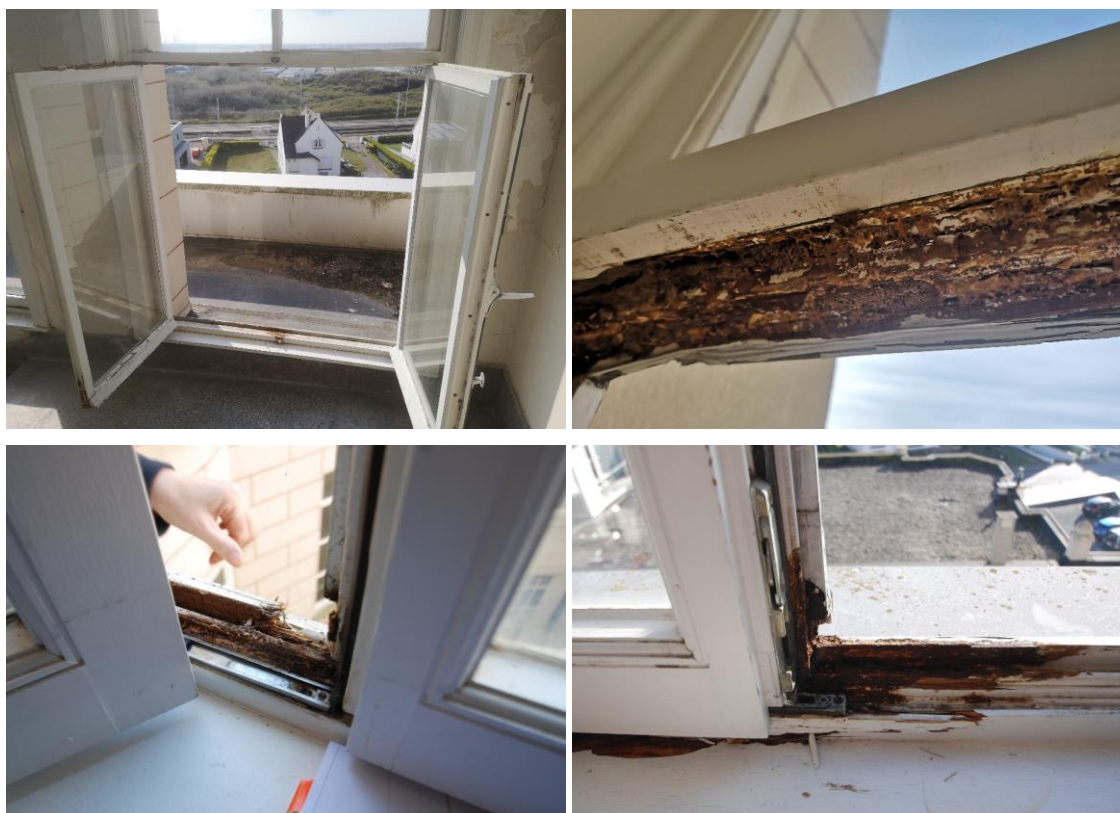
Figuur 103: Voorbeelden van aangetast buitenschrijnwerk in de algemene gangzones op de verdiepingen (Erfgoedstudio)

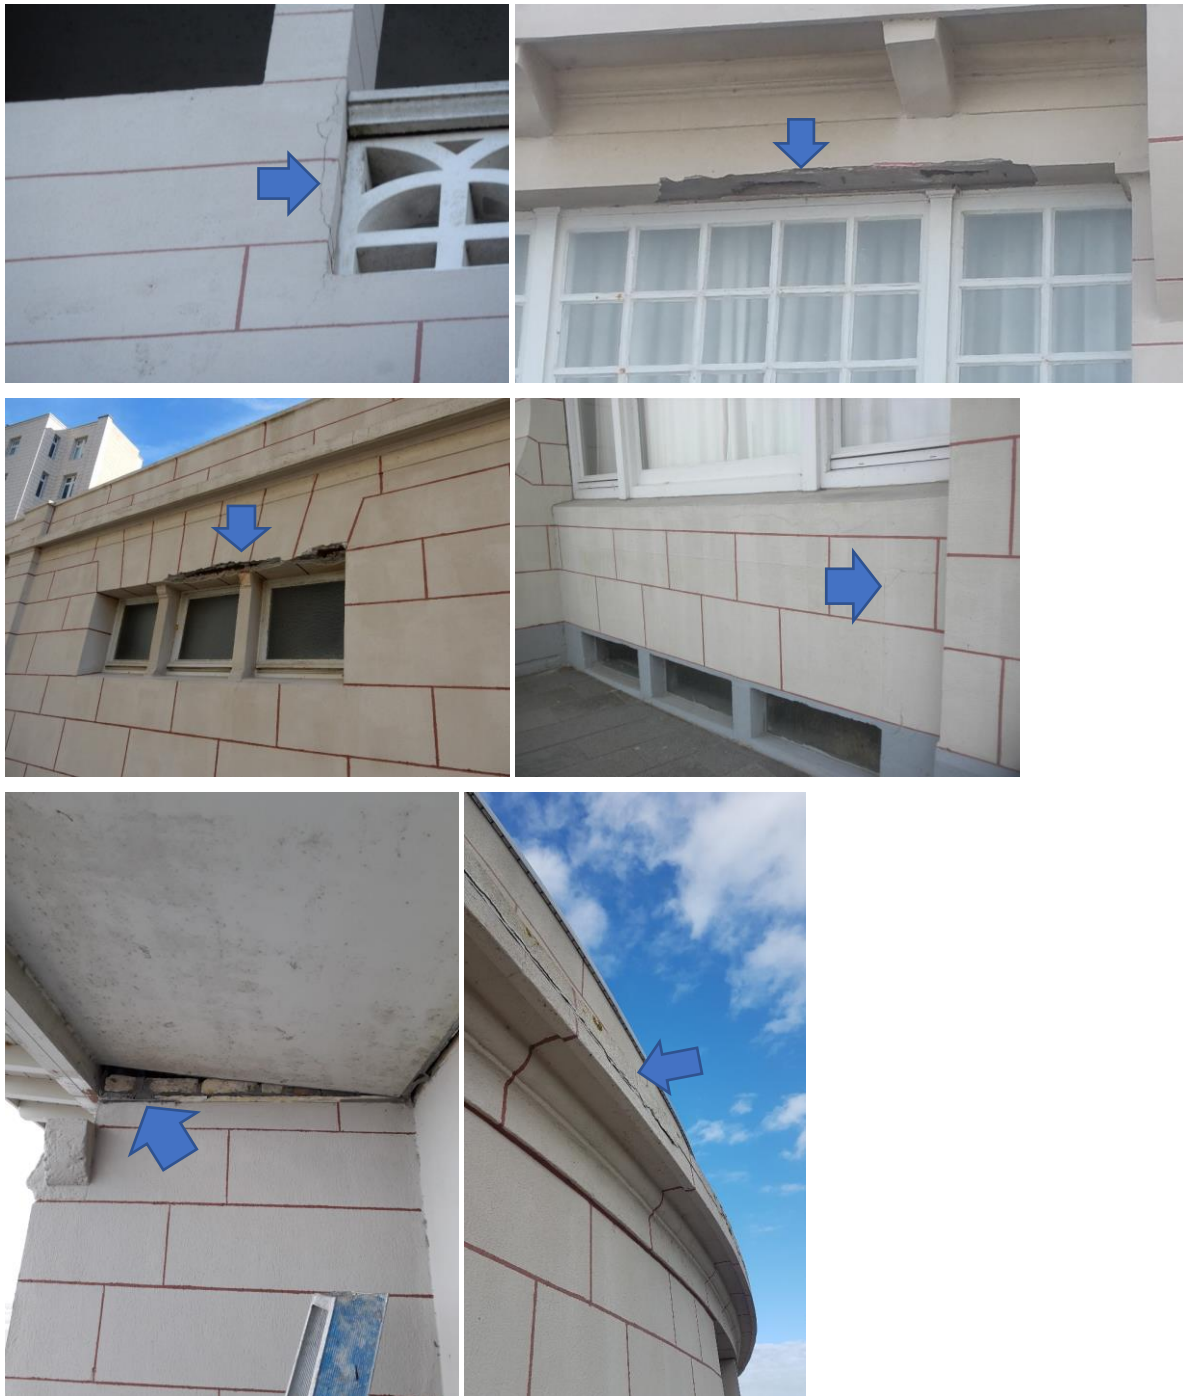
Figuur 104: Foto's van barsten, betonaantasting en loszittende houten luifel kant Zeedijk (Erfgoedstudio)

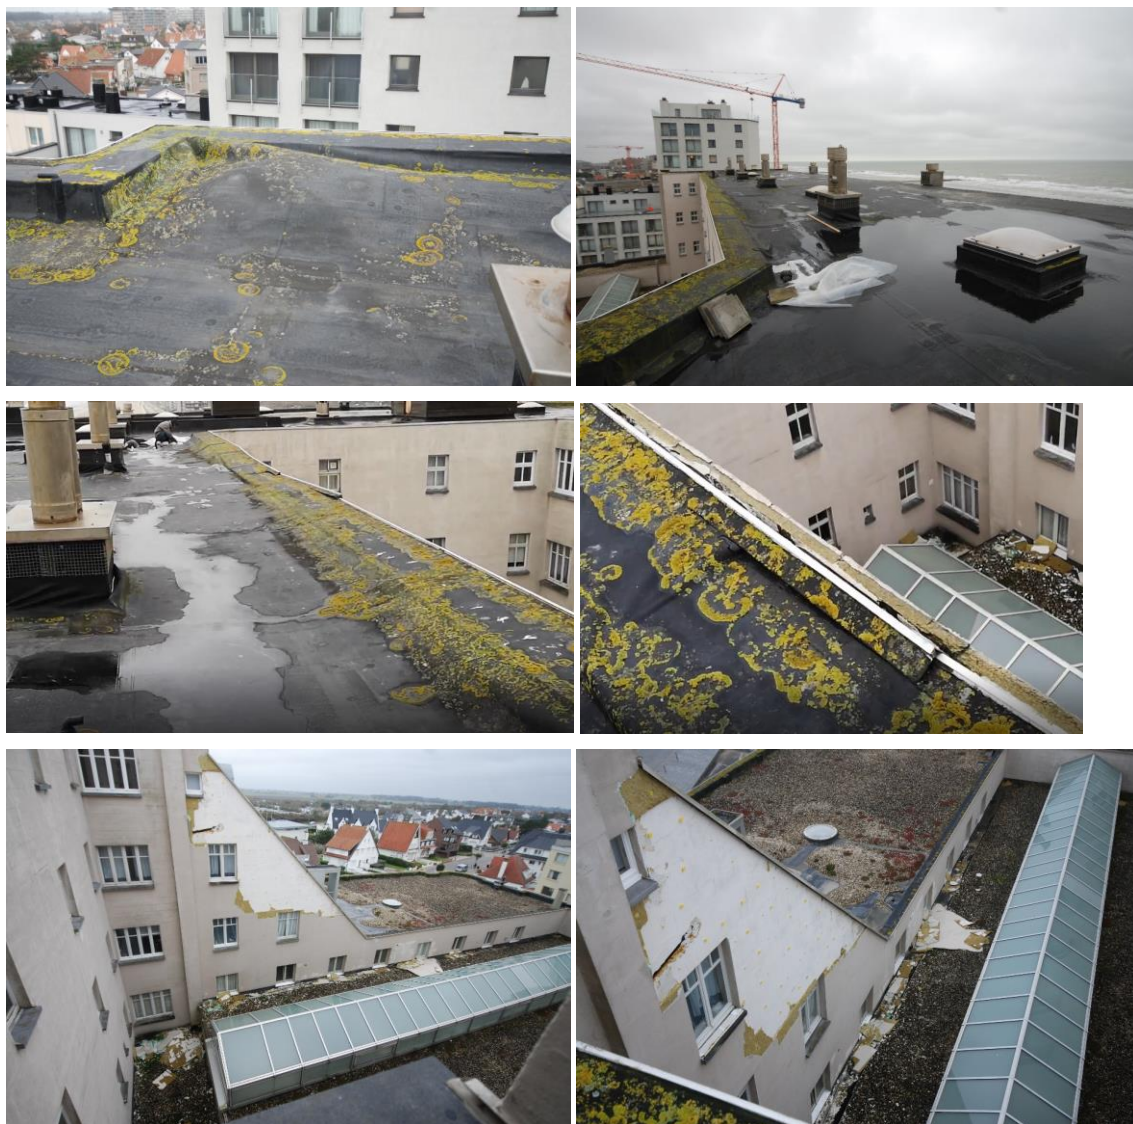
Figuur 105: Foto's na stormschade dd. 28/09/2020 (Erfgoedstudio)

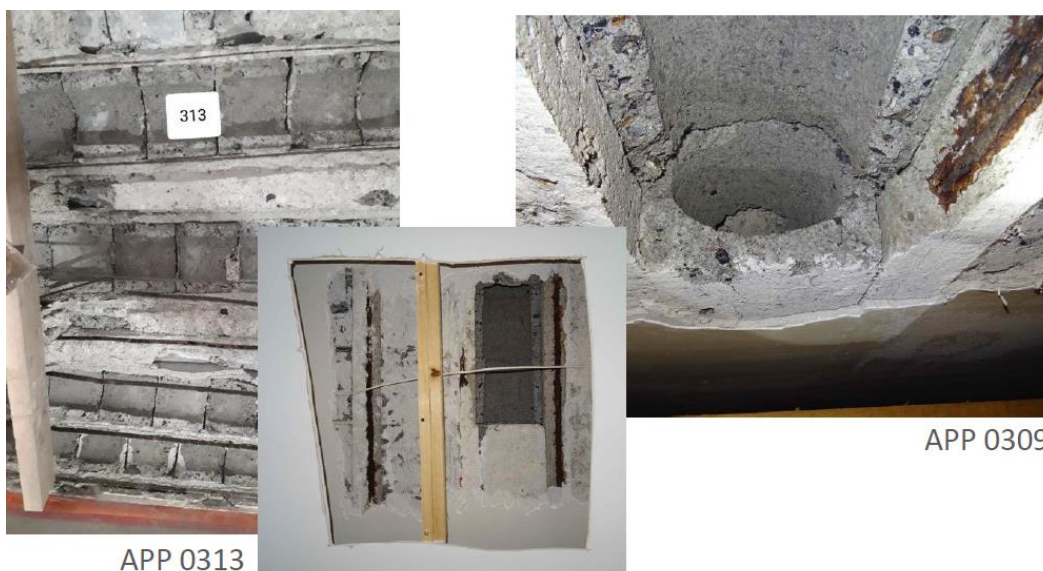
Figuur 113: Foto's van de aangetaste gewelfstructuren op de 3^{de} verdieping (LMS Architecten)

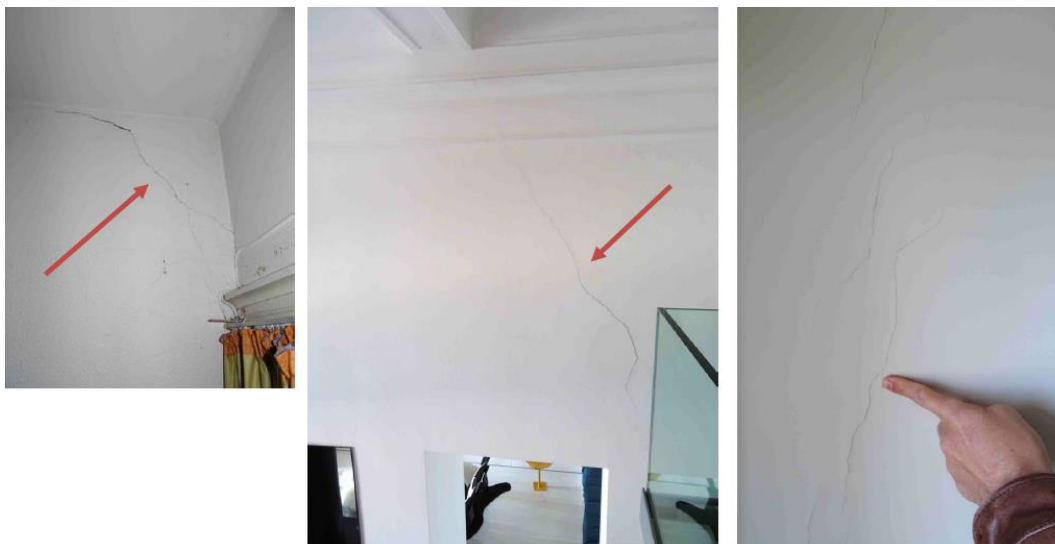
Figuur 114: Foto's van scheurpatronen in muren (LMS Architecten)

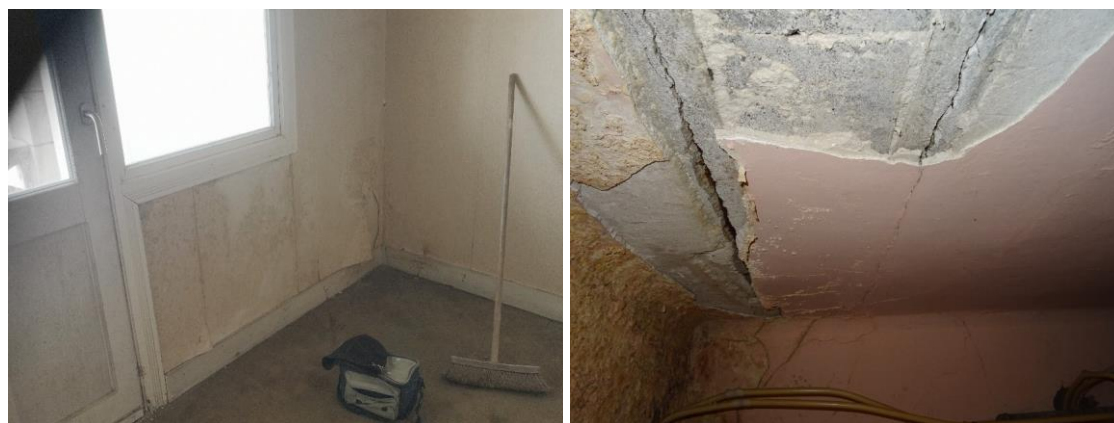
Figuur 116: Foto's van vochtschade in muren en achter verlaagde plafonds (Erfgoedstudio en LMS Architecten)

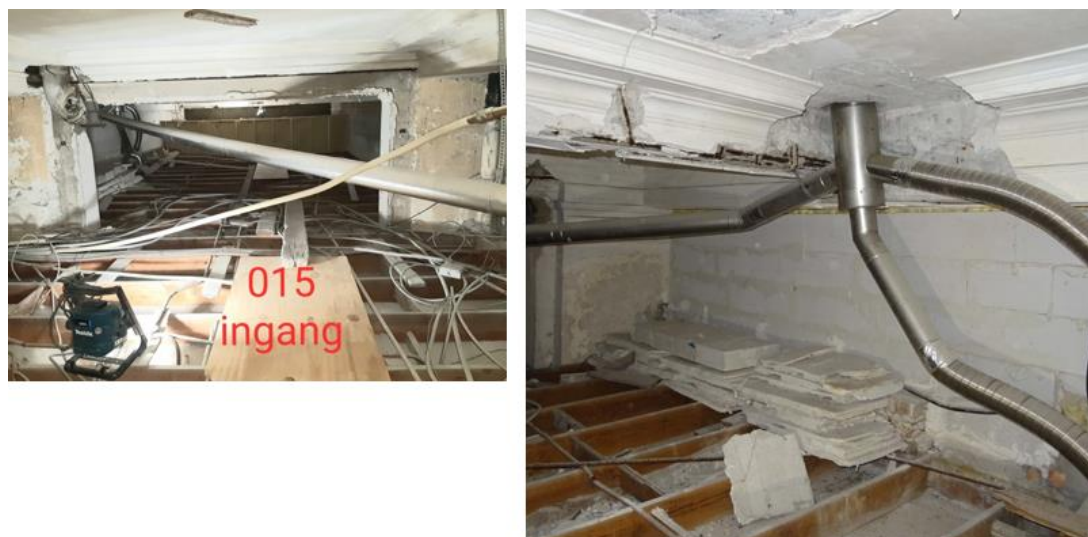
Figuur 118: Beeld van later ingebrachte technische leidingen en doorbrekingen (LMS Architecten)
