Tussentijds rapport chlorideonderzoeken Bellevue Westende – maart 2021

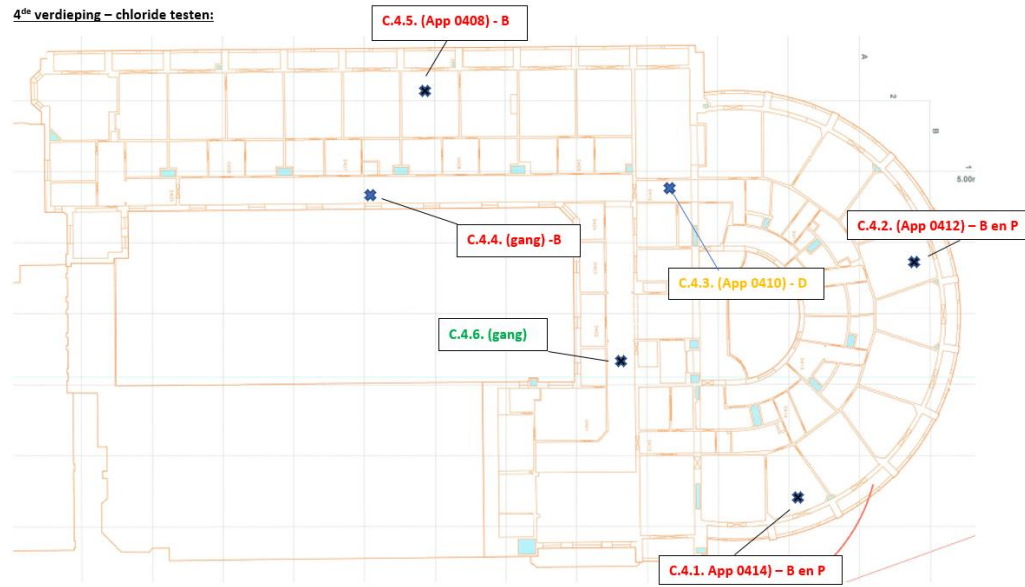
4^{de} verdieping – chloride testen:

Op de 4^{de} verdieping werd in de dakstructuur geboord. Op 4 van de 6 geboorde **locaties** werden hoge chloridegehalten terug gevonden. Dit is dus op 67% van de locaties. Dit cijfer stijgt nog naar 83% als we de matige chloridegehalten meerekenen. In 47% of dus bijna de helft van de **stalen** werd een hoog of matig chloridegehalte terug gevonden.

Te hoge concentraties van chlorides vinden we vooral terug in de draagbalken, nl. in 67% van de gevallen vinden we te hoge waarden. Bij de potten zijn 33% van de stalen gecontamineerd en bij de druklaag 40%.

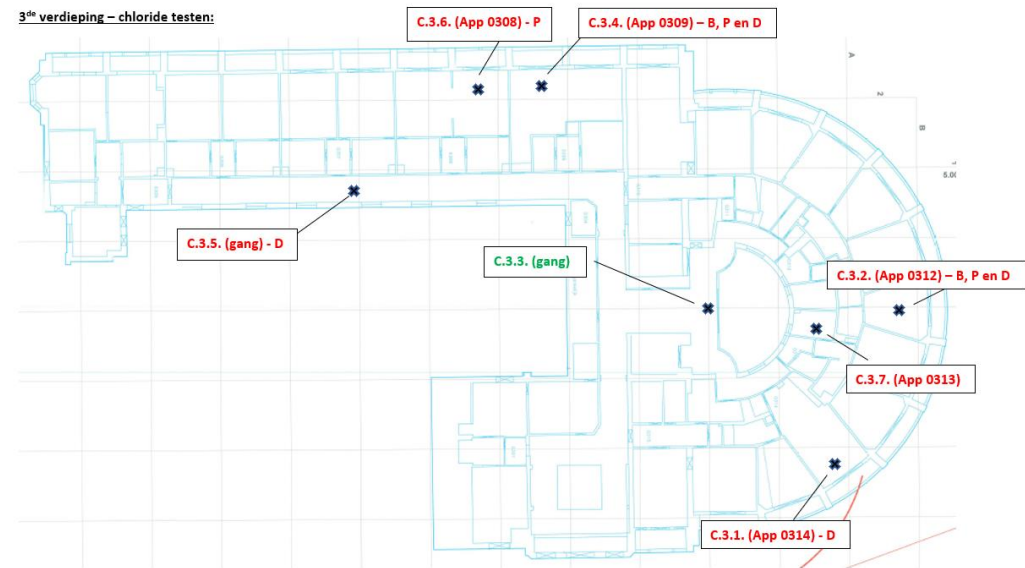
3^{de} verdieping – chloride testen:

Op de 3^{de} verdieping vinden we de meeste problemen terug. Op 6 van de 7 **locaties** (of 86%) vonden we een te hoge concentratie aan chlorides. Van alle stalen tekende 60% hoge en 15% matige gehalten aan chlorides in het beton. In totaal zijn dus in 75% van de **stalen** te hoge concentraties chlorides terug gevonden.

De te hoge chlorides zitten in alle onderdelen van de structuur, nl. in 83% in de draagbalken en de holle potten en zelfs 100% in de druklagen. Dit geeft aan dat per locaties op meerdere locaties of dieptes te hoge waarden werden genoteerd. Het is duidelijk dat de vloerstructuur van de 4^{de} verdieping in globo een veel te hoog en niet-aanvaardbaar chloridegehalte heeft.

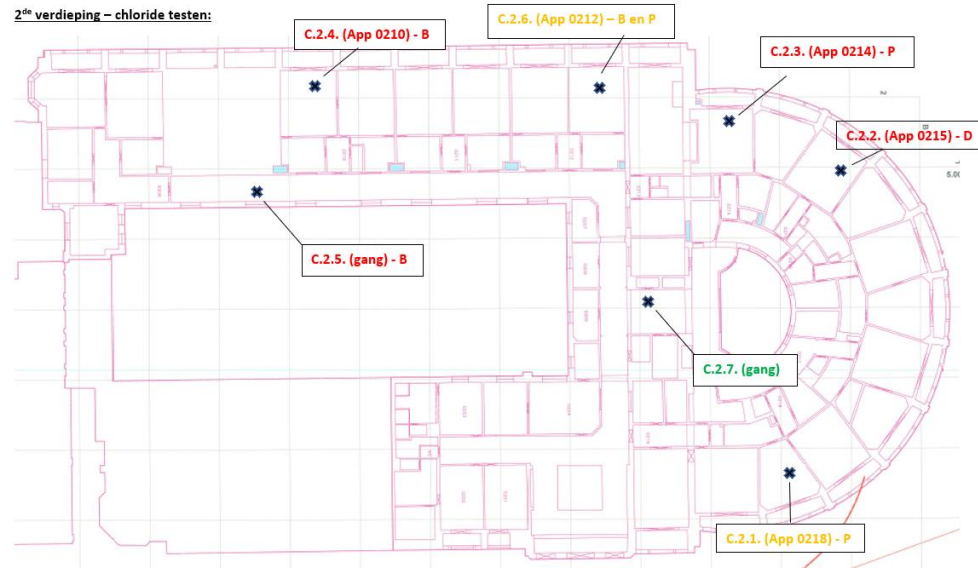
2^{de} verdieping – chloride testen:

Op de 2^{de} verdieping (vloer 3^{de} verdieping) vinden we gelijkaardige waarden terug als op de 4^{de} verdieping (dakstructuur). Op 4 van de 7 **locaties** of 57% werden te hoge gehalten aan chlorides terug gevonden. Samen met de matige chloride aantastingen zitten we zelfs op 86%. Op 45% van alle **meetpunten** registreerden we te hoge waarden.

Ook hier vinden we vooral te hoge waarden in de draagbalken met ongeveer 57% en de holle potten met 67%; in de druklaag is dit slechts 14%.

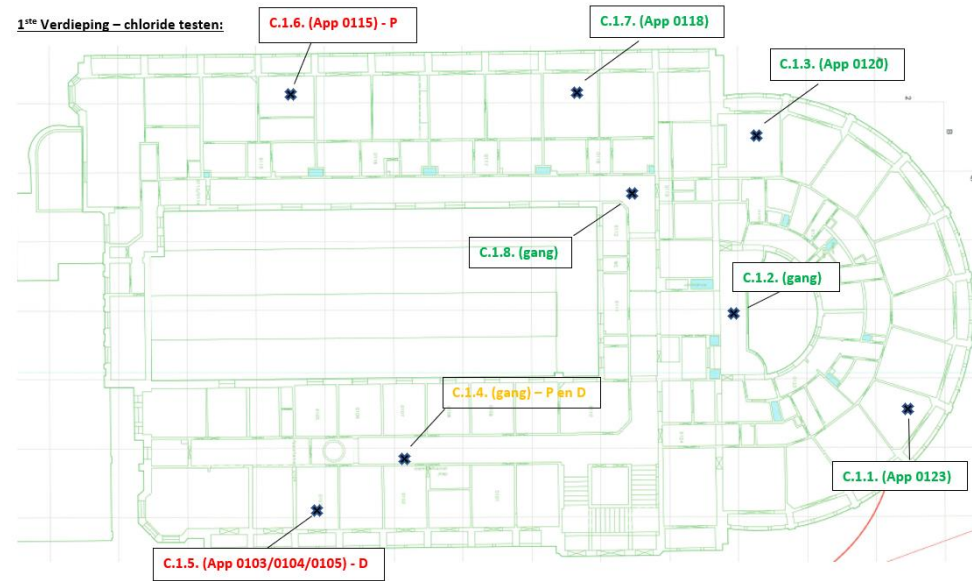
1^{ste} Verdieping – chloride testen:

Op de 1^{ste} verdieping (vloer 2^{de} verdieping) liggen de waarden beduidend lager. Slechts in 2 van de 8 **locaties** of 25% werden te hoge chloridewaarden genoteerd. In totaal werden op 38% van de locaties te hoge chloridegehalten terug gevonden. In slechts 22% van de **staalnames** was dit het geval.

Hier zien we vooral te hoge waarden in de holle potten (33%) en de druklaag (29%). In de draagbalken werd in slechts 14% van de gevallen te hoge chloridewaarden terug gevonden.

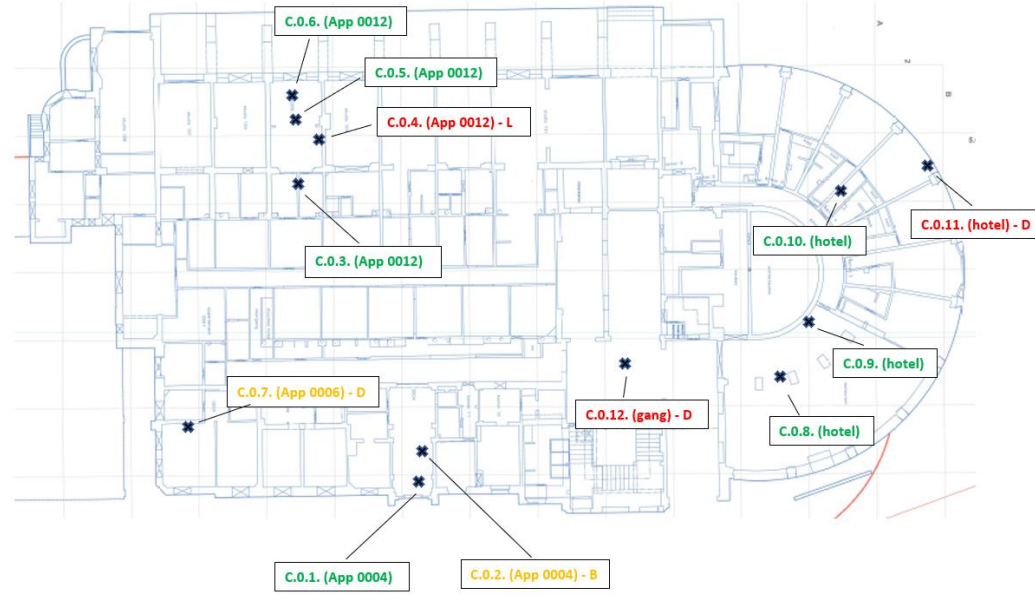
Gelijkvloers – chloride testen:

Op een kwart van de locaties op het gelijkvloers (vloer 1^{ste} verdieping) werden te hoge chloridegehalten terug gevonden. Samen met de matig aangetaste zones komt dit op een 42% van alle **locaties**. In 26% van alle **stalen** zaten te hoge concentraties.

Hier zien we vooral problemen in de druklagen: nl. in 75% van de staalnames in deze zones vinden we een te hoge concentratie aan chlorides. In de draagbalken is dit slechts 22% en in de holle potten werden zelfs geen te hoge chloridewaarden terug gevonden.

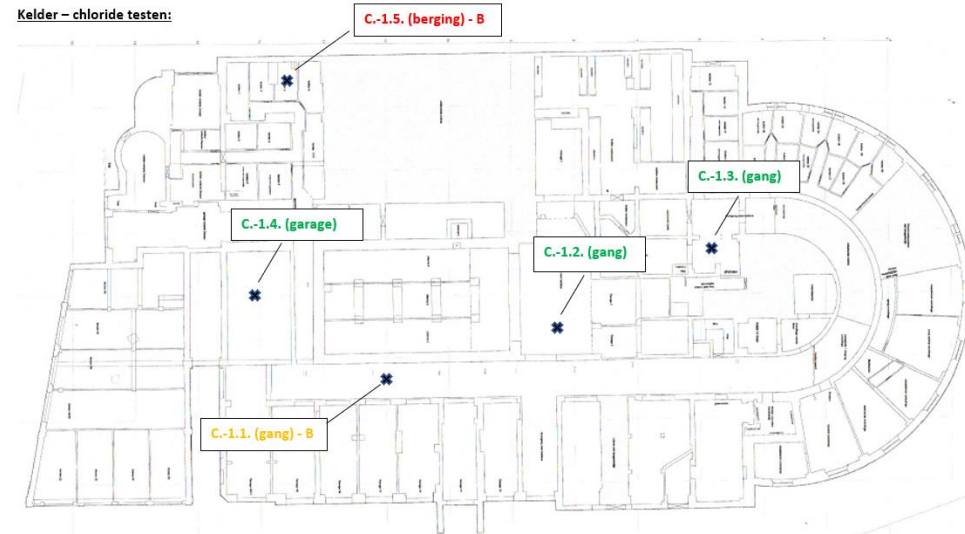
Kelder – chloride testen:

Op het niveau van de kelder zien we dan weer opnieuw een verhoging van de chloridegehalten. Het aantal onderzochte **locaties** op deze verdieping werd wel beperkt tot 5 en is daarmee het laagste van alle verdiepingen. Op 1 van de 5 locaties werd een hoge chlorideconcentratie terug gevonden. Op 3 van de 5 locaties of 60% vonden we een te hoge concentratie (matig + hoog). In 23% van de **staalnames** was dit eveneens het geval.

In de kelder (vloer gelijkvloers) zien we dat 40% van de draagbalken te hoge waarden hebben. Voor de holle potten is dat 33%, terwijl in de druklagen geen te hoge chloride gehalten werden terug gevonden.
