GEN/10/14014856/00/NL/000

Periodieke inspectie op locatie

Residentie Las Vegas, Koning Ridderdijk 65, 8434 Middelkerke

Natuur	Personenlift
Installateur	Westinghouse
Modernisatiefirma	Kone
Type	-
Serienummer	10305397
Jaar van indienststelling	1966

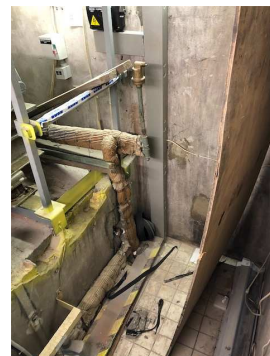
Machinekamer 1/2 -> Inrichting machinekamer:

- Er bevinden zich vreemde voorwerpen in de machinekamer, te verhelpen. (rappel: 2)

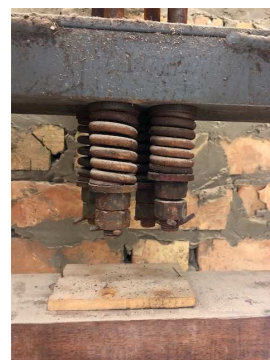
Schacht -> Ophangkabel - Bevestiging kabels:

- De spanning van de ophangkabels is niet gelijkmatig, te verhelpen. (rappel: 2)

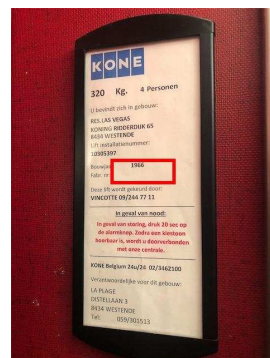
Kooi -> Reglementaire aanduidingen:

- Originele fabricagenummer ontbreekt in de kooi: te verhelpen
