VERSLAG NR

GEN/10/14133103/00/NL/000

## Periodieke inspectie op locatie

Residentie Las Vegas, Koning Ridderdijk 65, 8434 Middelkerke

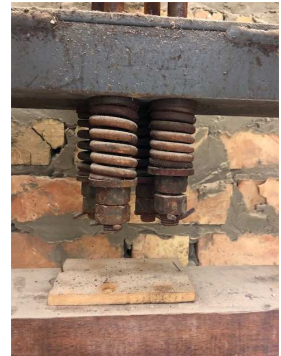
Schacht -> Ophangkabel - Bevestiging kabels:

- De spanning van de ophangkabels is niet gelijkmatig, te verhelpen. (rappel: 3)

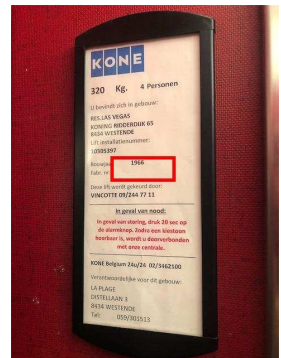
Kooi -> Reglementaire aanduidingen:

- Originale fabricagenummer ontbreekt in de kooi: te verhelpen (rappel: 1)
