GEN/10/14272910/00/NL/000

Periodieke inspectie op locatie

Residentie Las Vegas, Koning Ridderdijk 65, 8434 Middelkerke

Natuur	Personenlift
Installateur	Westinghouse
Modernisatiefirma	Kone
Type	-
Serienummer	10305397
Jaar van indienststelling	1966

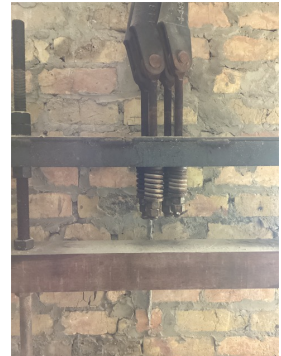
Schacht -> Ophangkabel - Bevestiging kabels:

- De spanning van de ophangkabels is niet gelijkmatig, te verhelpen. (rappel: 4)

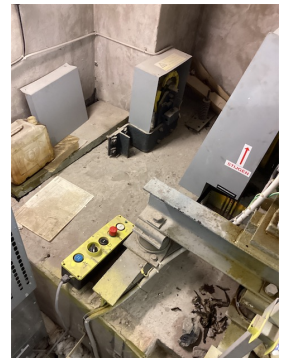
Machinekamer 1/2 -> Inrichting machinekamer:

- Er bevinden zich vreemde voorwerpen in de machinekamer, te verhelpen.

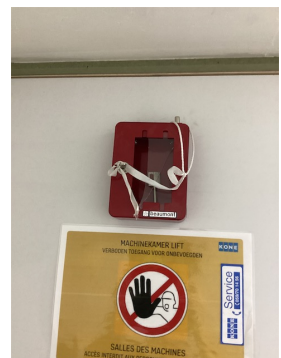
Machinekamer 1/2 -> Veilige toegang tot de machinekamer:

- Veilige toegang tot de machinekamer: het sleutelkastje is beschadigd, te verhelpen.

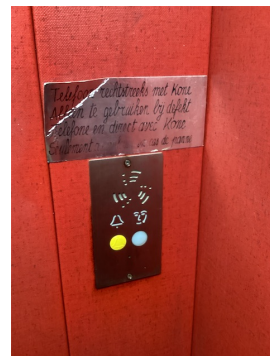
Machinekamer 2/2 -> Bidirectioneel communicatiesysteem van de kooi:

- Dit oproepsysteem is buiten dienst. Aan te duiden of te verwijderen.

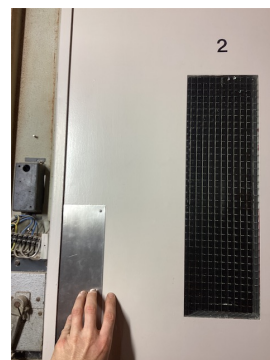
Schacht- & bordesdeuren:

- De werking van de lift wordt onderbroken bij trekken aan de bordesdeur gelijkvloers en 2de verdieping: te verholpen (rappel: 2)
