DAKONDERZOEK  
**RESIDENTIE LAS VEGAS**

*Koning Ridderdijk 64, 8434 Westende*

Opdracht:	Dakonderzoek residentie Las Vegas te Westende volgens onze offerte van 6/12/2017 en uw bestelling van 26/2/2018
Opdrachtgever:	VME Residentie Las Vegas
Voor wie handelt:	Agence Muylle
Dossiernummer:	17.1281
Projectverantwoordelijke ABG:	Christophe Janssens
Auteur rapport:	Christophe Janssens

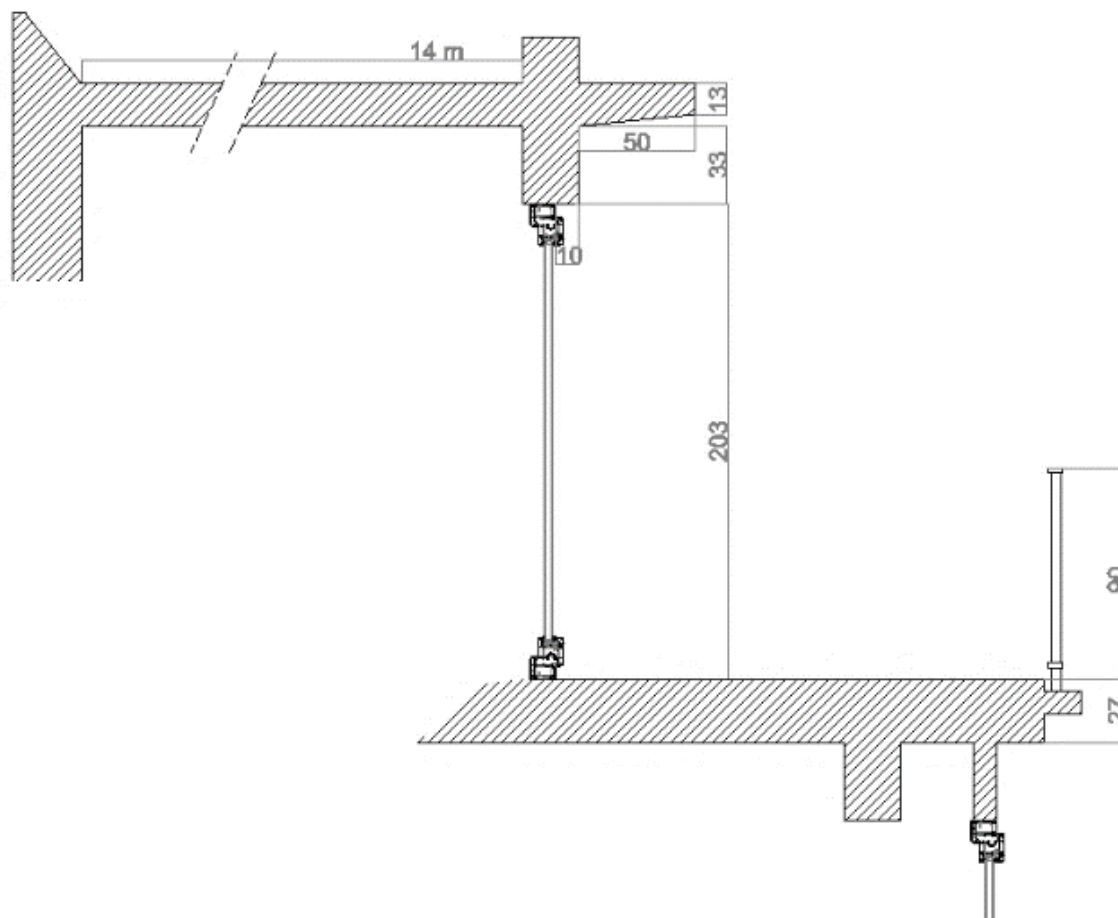
Figuur 1: Principedoorsnede verdieping 7

Residentie Las Vegas is een appartementsgebouw gelegen op de zeedijk te Westende met 8 bovengrondse bouwlagen. Het gebouw is ongeveer 10 meter breed, het hoofddak is ongeveer 15 meter lang. Op de zes verdiepingen boven het gelijkvloers bevinden zich telkens twee appartementen die doorlopen van de voor- naar de achtergevel. Op de zevende verdieping bevinden zich twee iets kleinere appartementen die aan de voorzijde beschikken over een dakterras van ongeveer 4,50 m x 2,25 m.
