VERSLAG PLAATSBEZOEK EN VOORONDERZOEK

Dossiernr.: 1083 LVW

Project: Oriënterend onderzoek van de voor- en achtergevel van van residentie "Las Vegas"
Adres: Koning Ridderdijk 65
8434 Westende

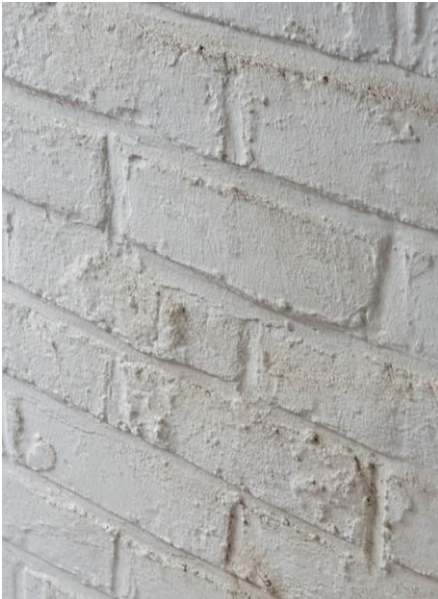
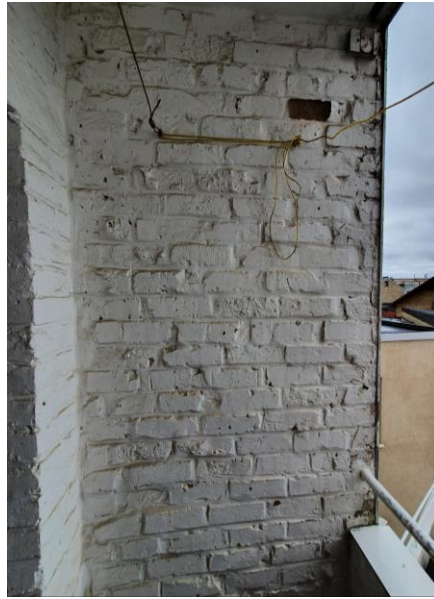
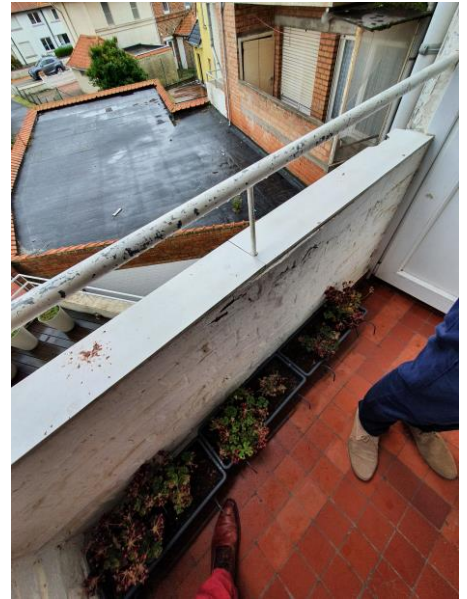
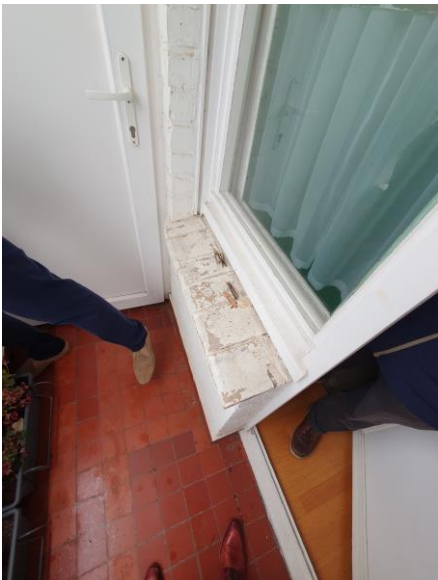
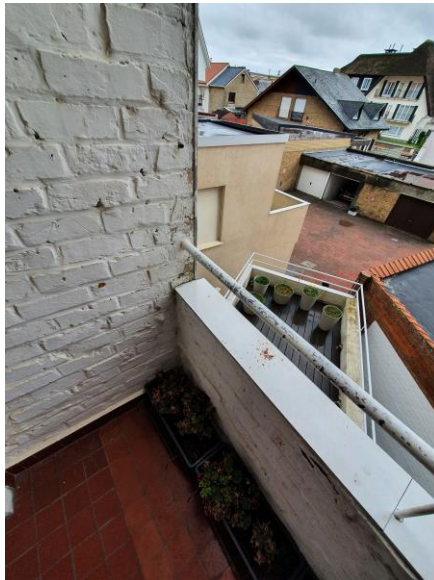
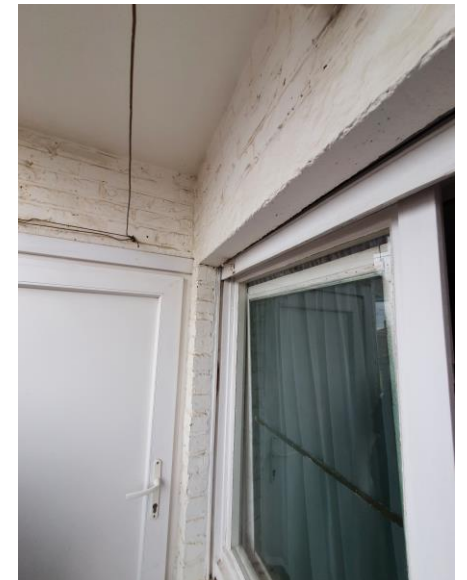
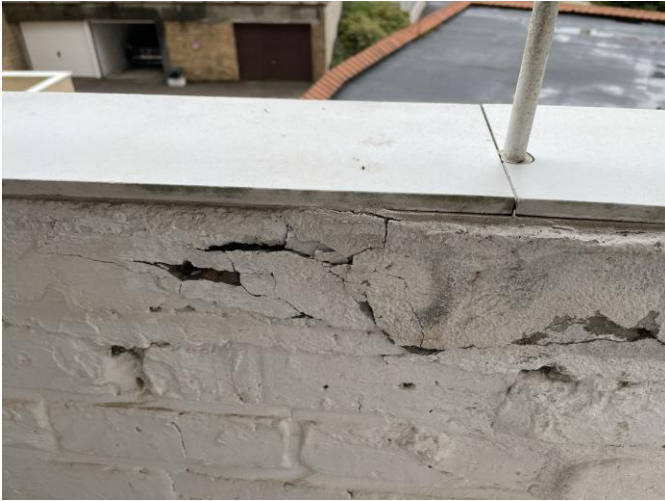
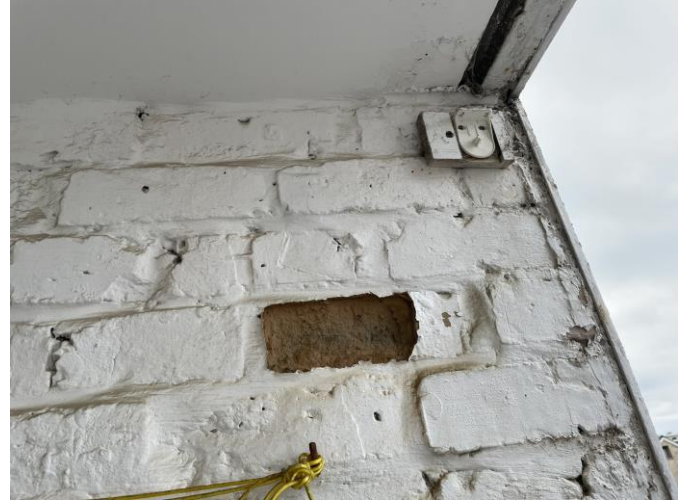
- Geschilderde steen:
 - Verf komt op verschillende plaatsen los (barsten, losse voegen, afschilferingen, ...)
 - Waar dit ernstiger, kan men ook bemerken dat er delaminatie/afschilfering van de stenen optreedt.
 - Roestaftekeningen en (beperkte) schade door het roesten van externe zaken, zoals ogen voor wasdraden en dergelijke.

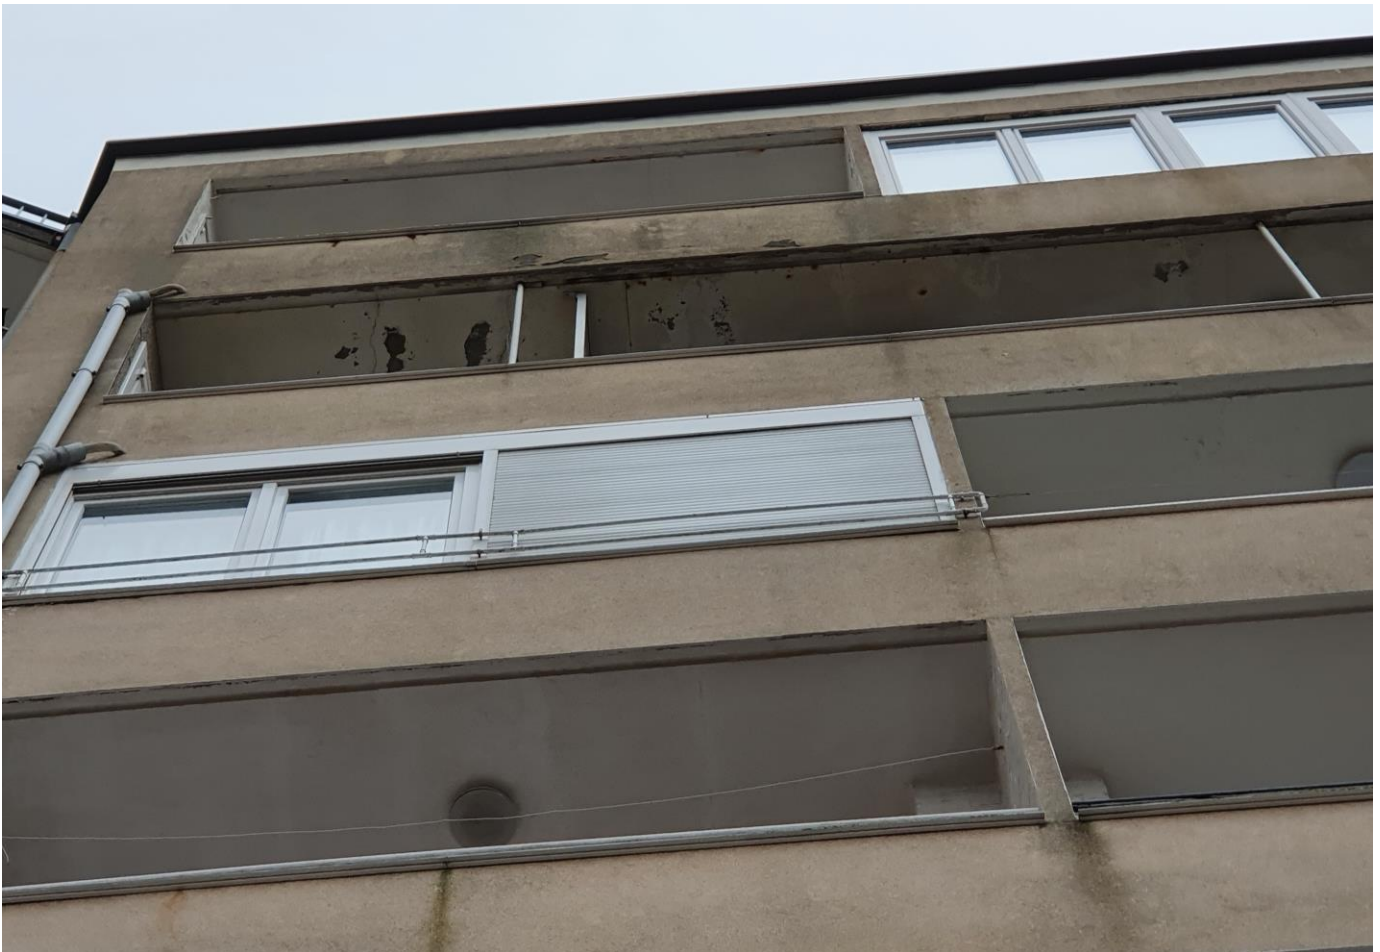
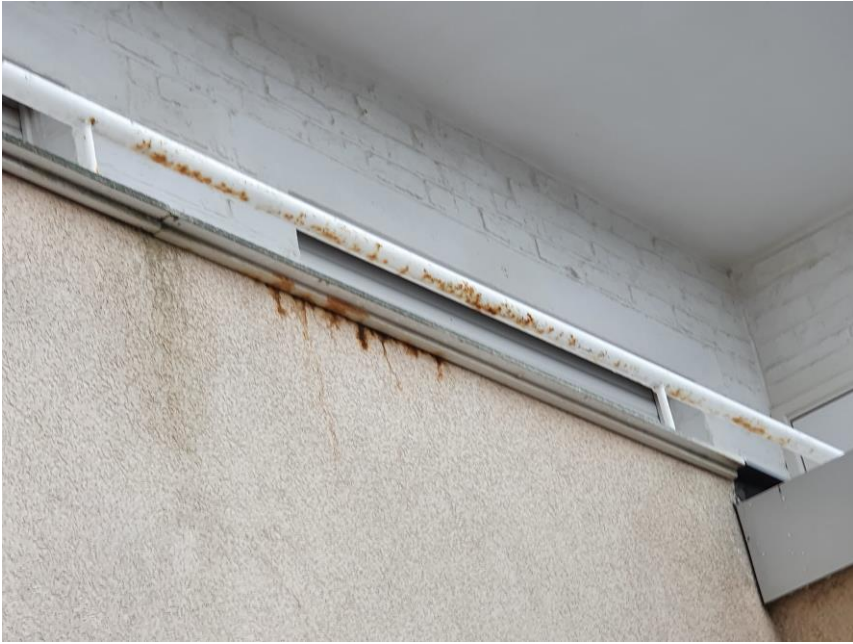
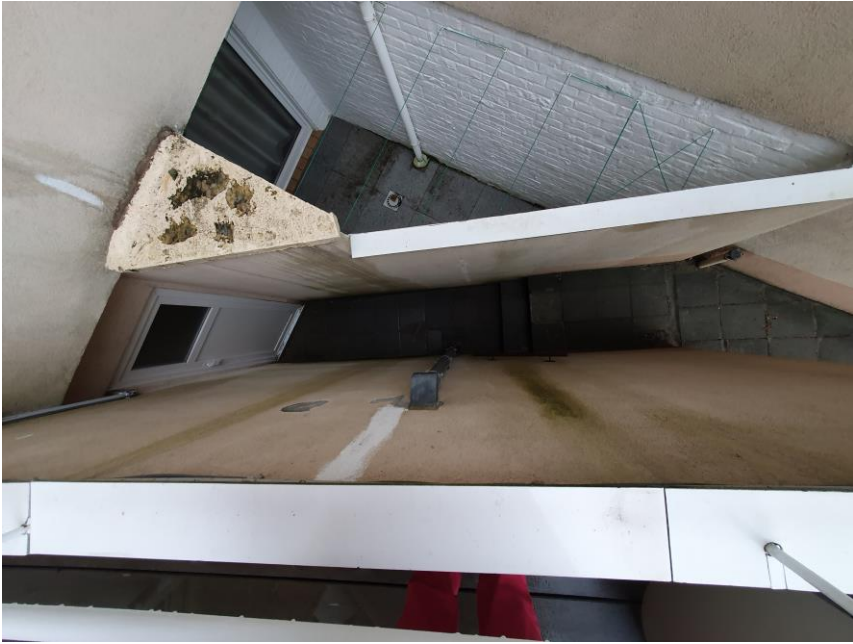
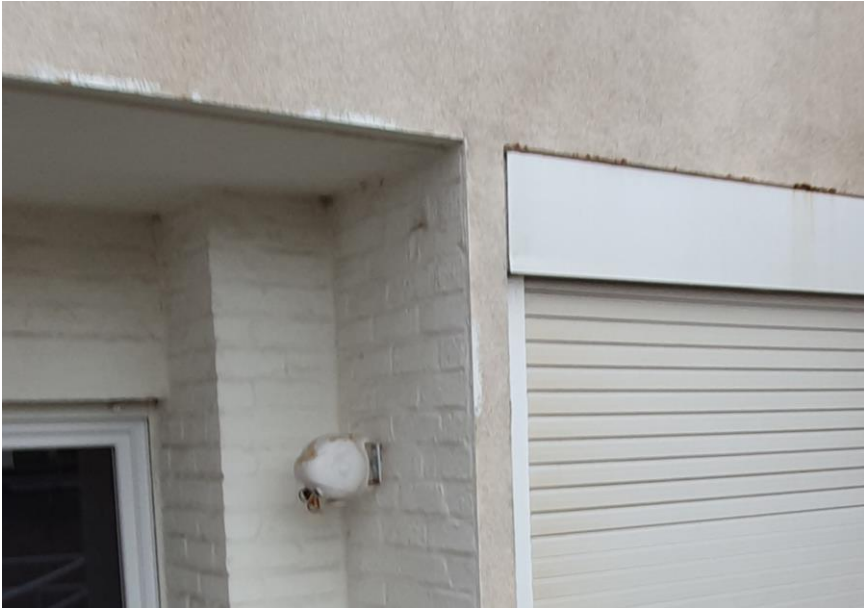
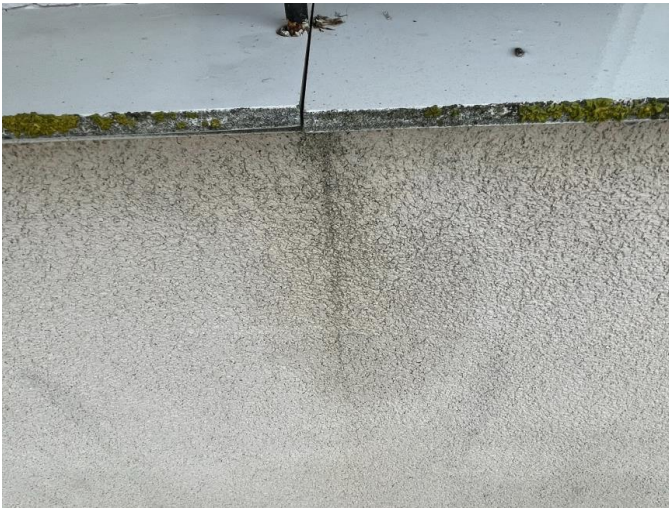
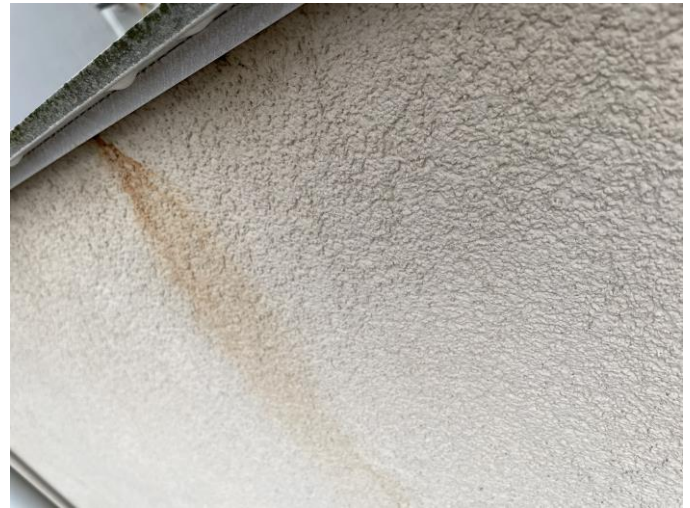
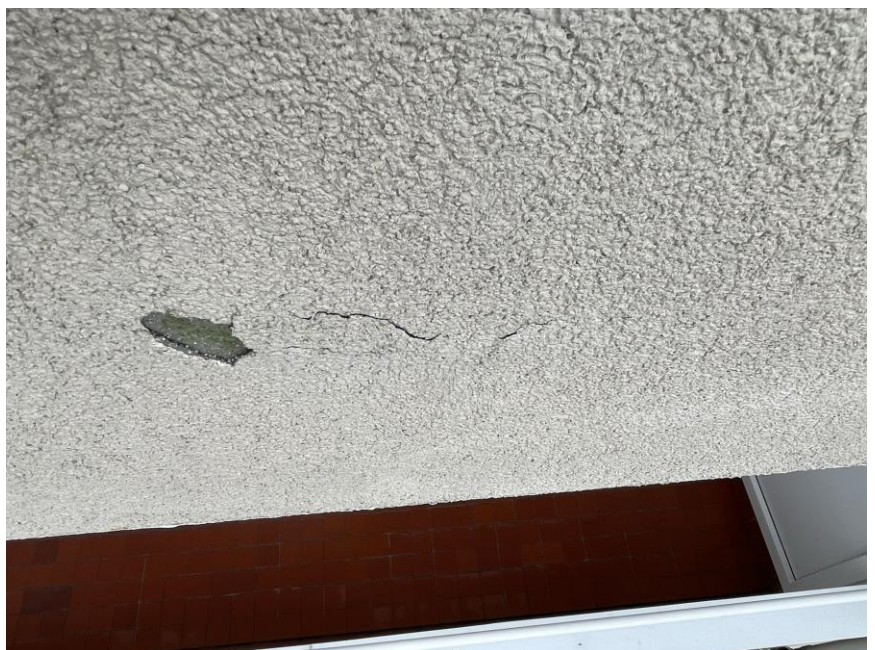
- Buitenbepleistering:

- roestaftekening
- vervuiling, ingezonderd druipaftekening.
- Bladert en/of brokkelt zelfs in bepaalde zones af

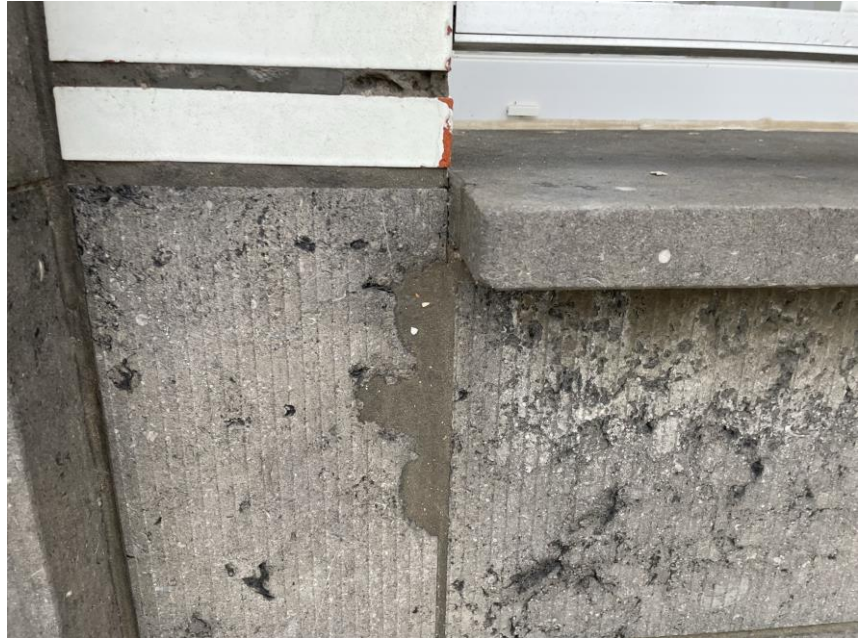
- Voegen tussen platen komen los
- Beschadigingen: putjes, bartjes (al dan niet reeds opgecementeerd)
- Verwering en erosie vreet op sommige plaatsen reeds aan de steen
- Vervuiling, meestal ter plaatse van de dorpels.

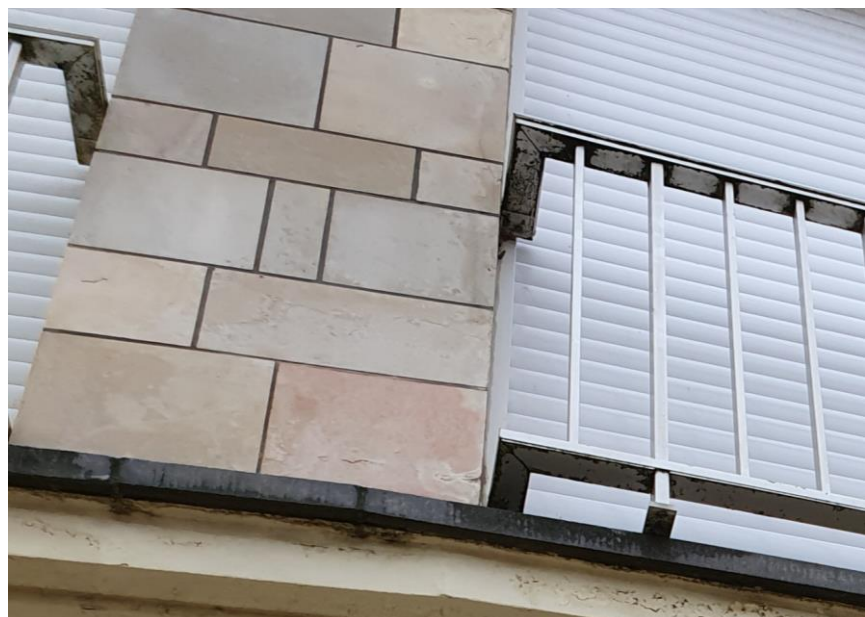
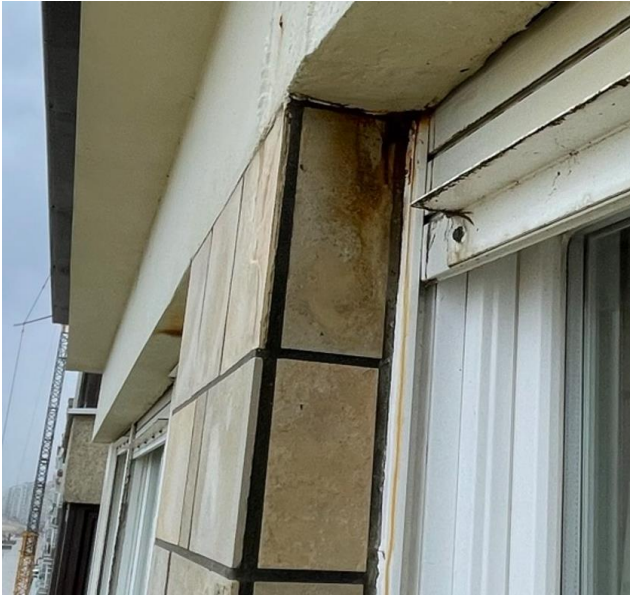
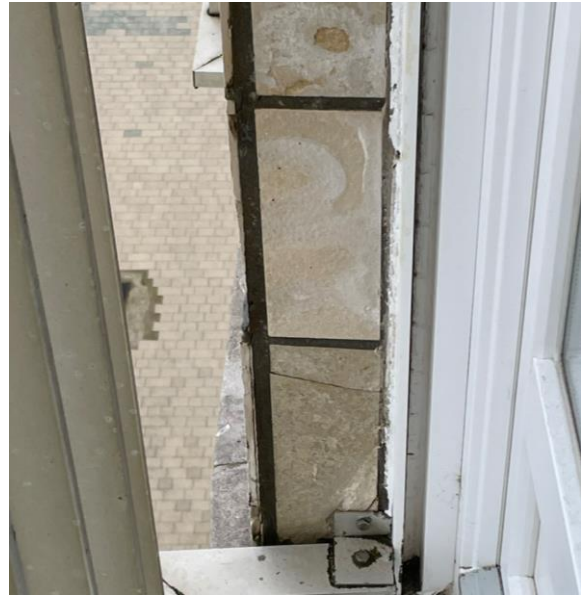
- Natuursteentegels, verlijmd op mortel.
- Vervuiling
- Beschadiging
- Loskomen en uitvallen

De tegels zijn bevestigd met volvlakkige hechtmortel. Dit is een procedure die vaak in interieurs (bijvoorbeeld badkamers) zeer alledaags is. Vroeger werd dit vaak gedaan, zeker wanneer het over voldoende kleine "panelen" gaat zoals hier.

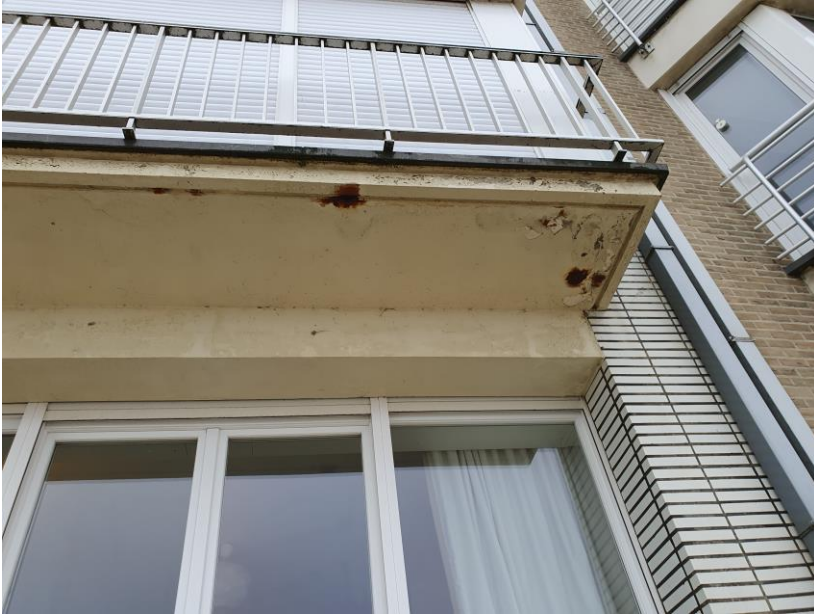
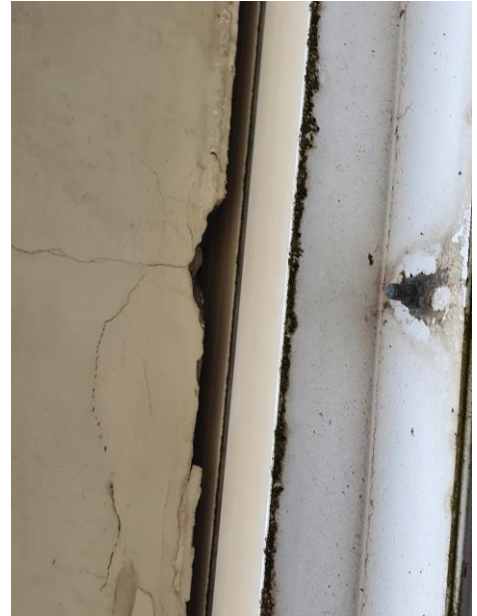
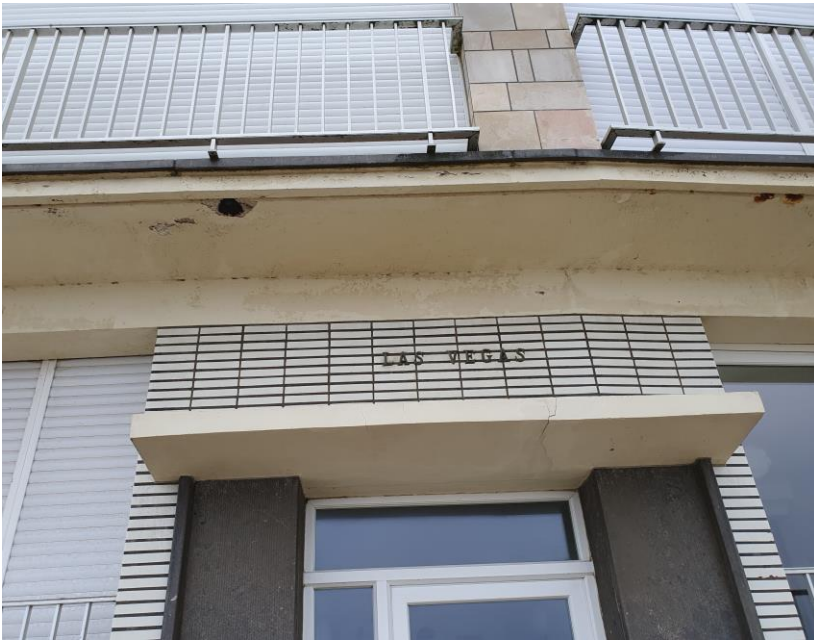
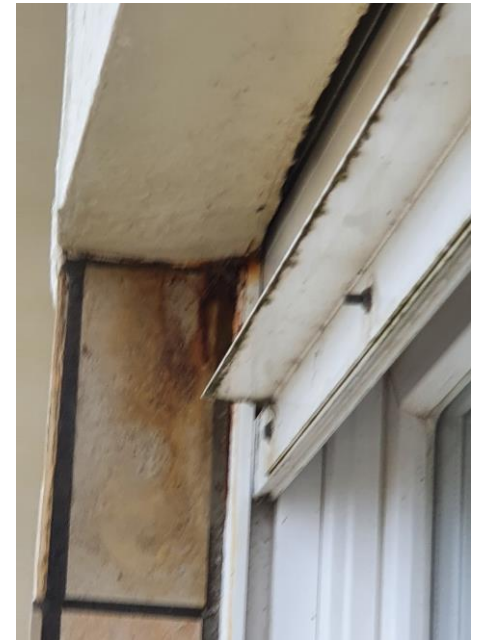
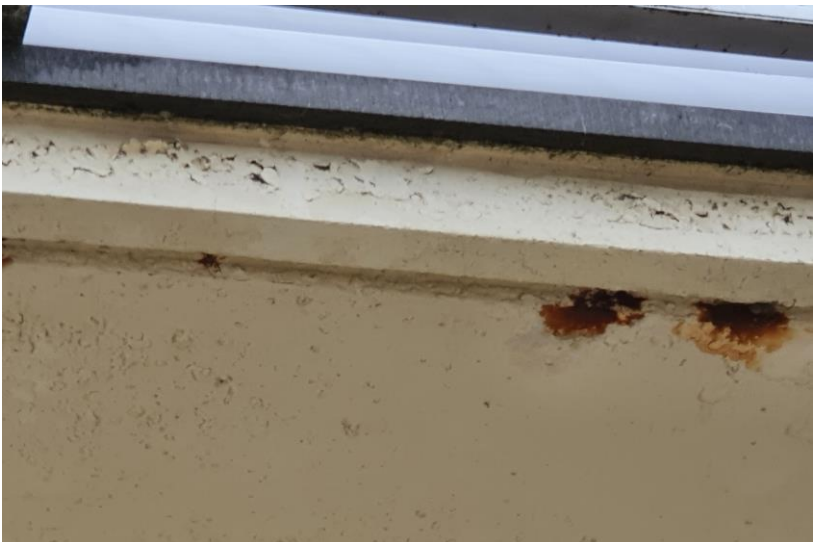
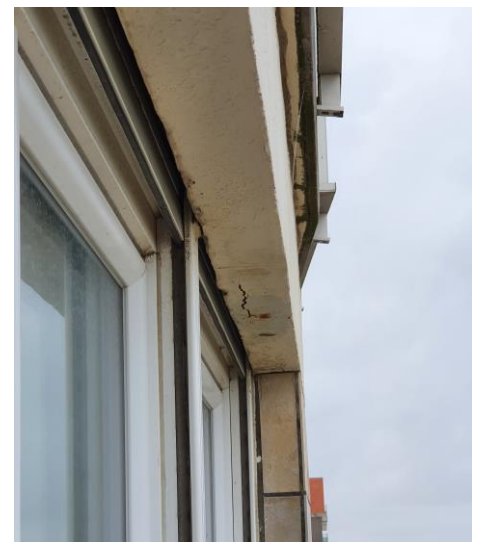
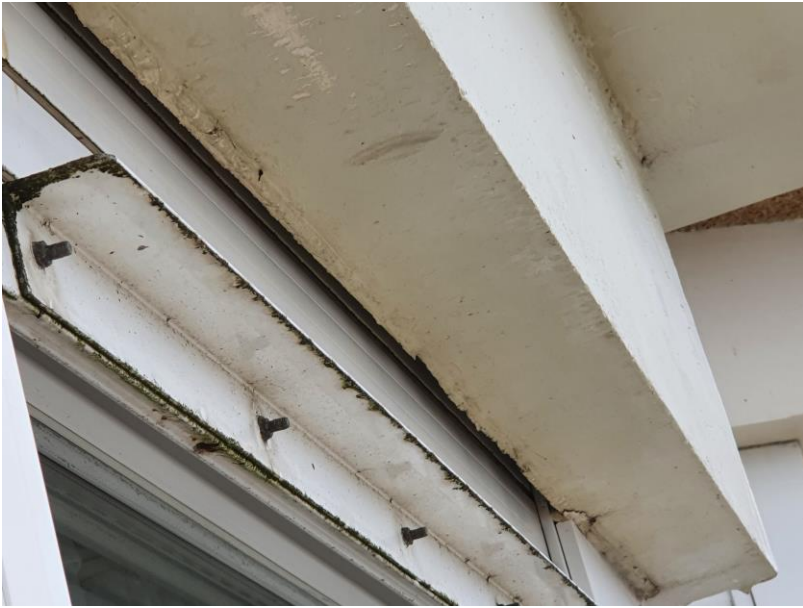
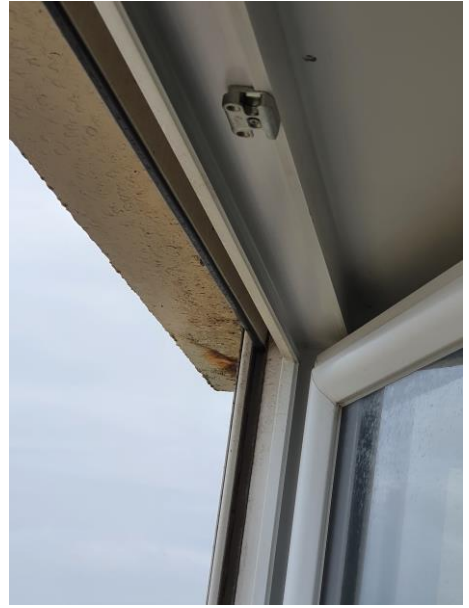
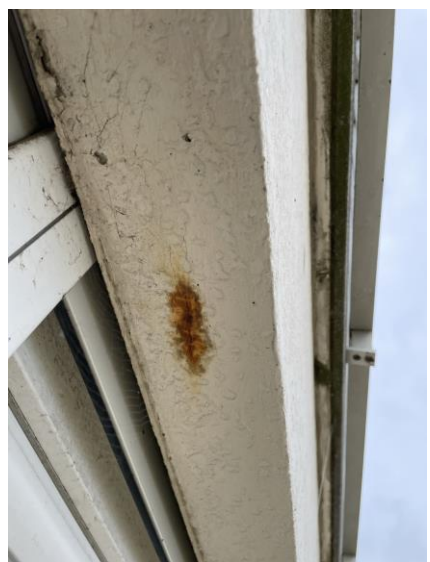
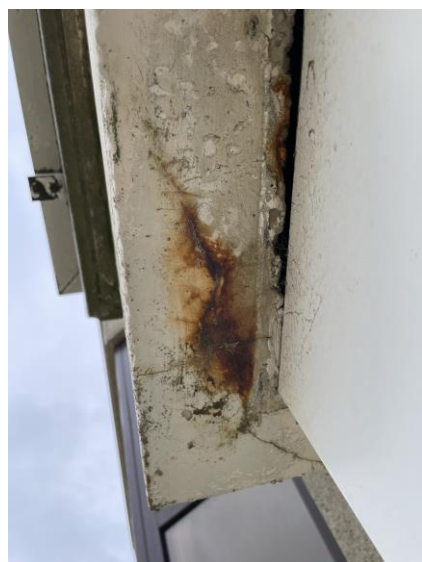
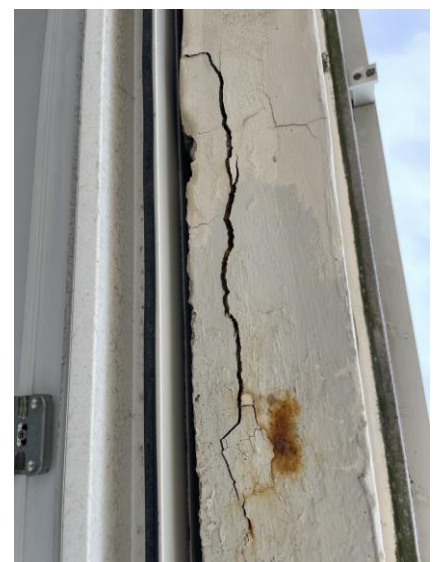
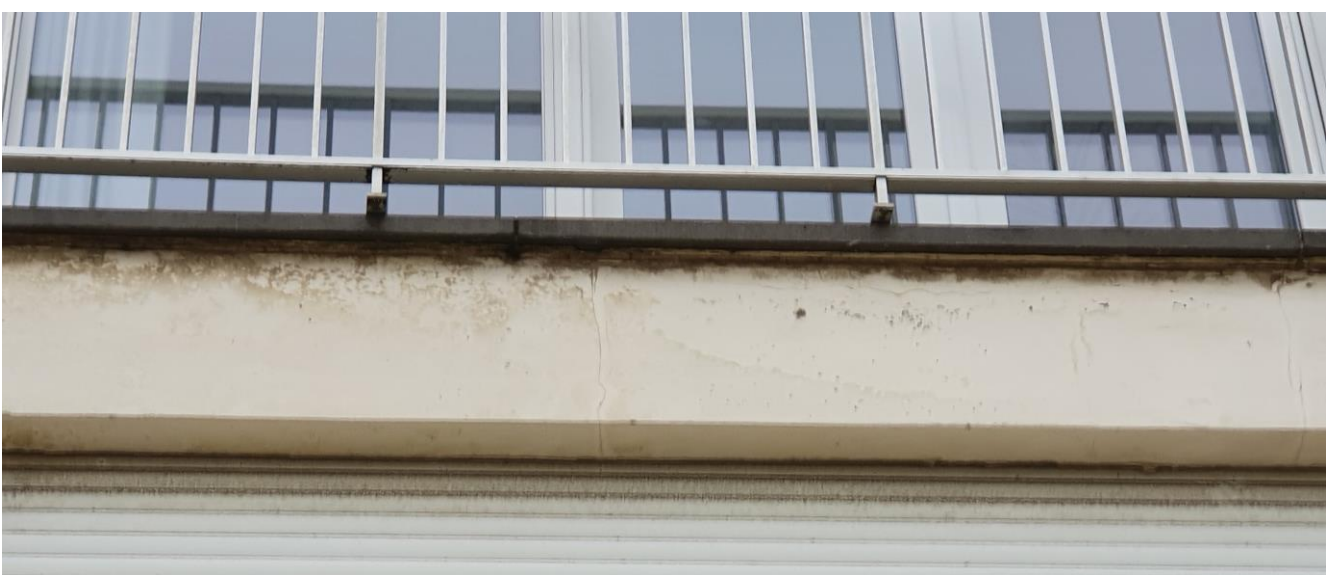
- Vervuiling
- We kunnen de schadefenomenen behoorlijk verregaand en nefast noemen.

Afgetoetst aan bovenstaande kan gesteld worden dat de betonschade toch reeds behoorlijk ver gevorderd is. Het is het beginnend zichtbaar worden van plaatselijke bruine plekjes al ver voorbij, we zitten in het stadium waarbij de corrosie dermate ver zit dat er stukken beton barsten en afbrokkelen. Gezien deze schadefenomenen het optreden van bijkomende schade exponentieel versterken, is een aanpak vrij urgent.

- Destructief labo onderzoek en scan van de wapening ter bepaling van de diepte. Dit ter afbakening van de ernst en de nodige aanpak.
- Het eigenlijke herstel van de schade
- Het verduurzamen en beschermen van de beton opdat verdere schadevorming tegengegaan wordt en duurzaam blijft naar de toekomst.

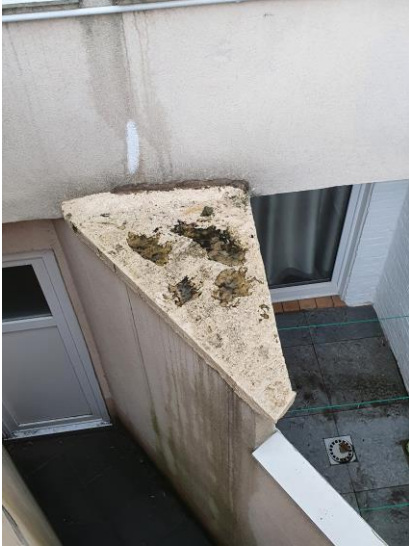
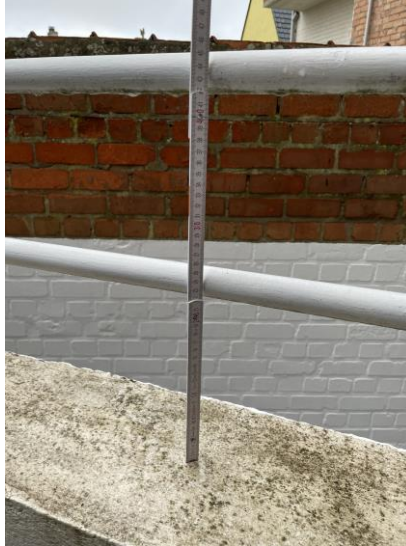
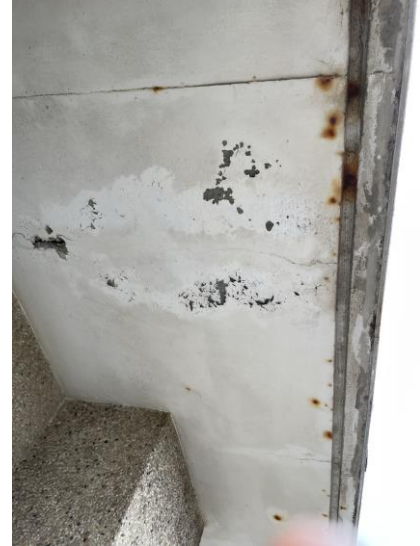
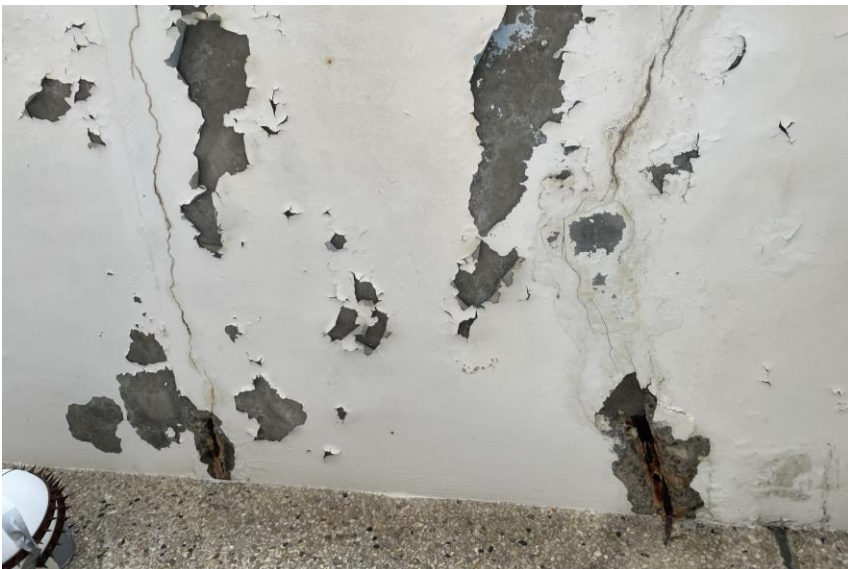
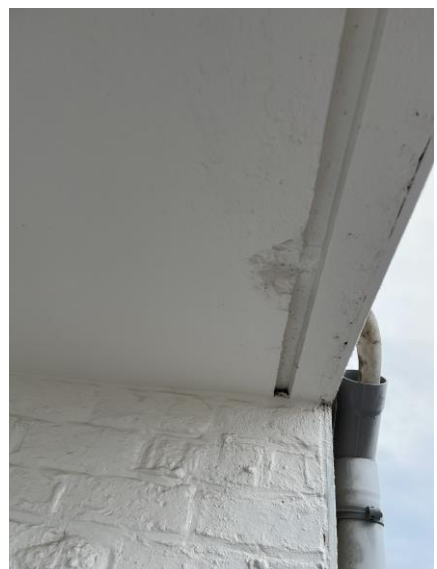
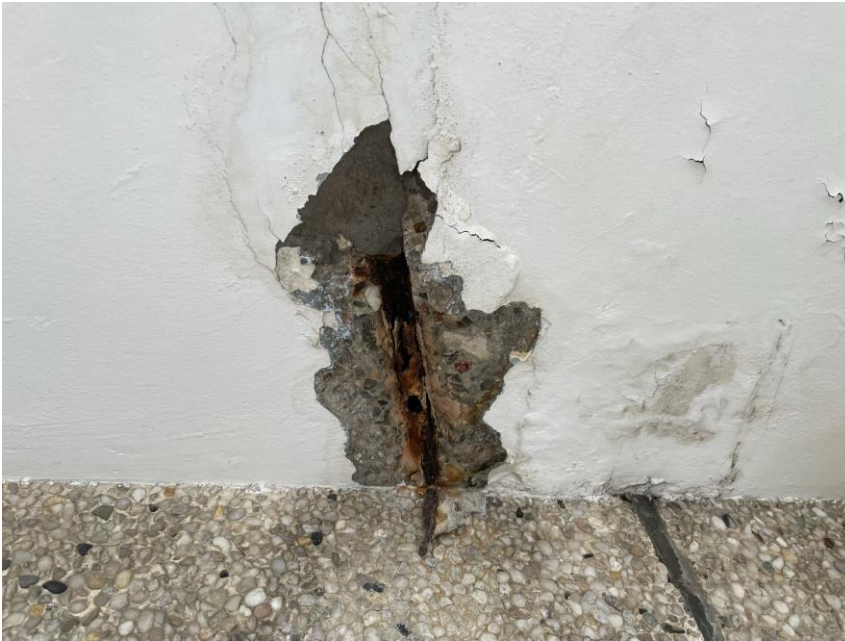
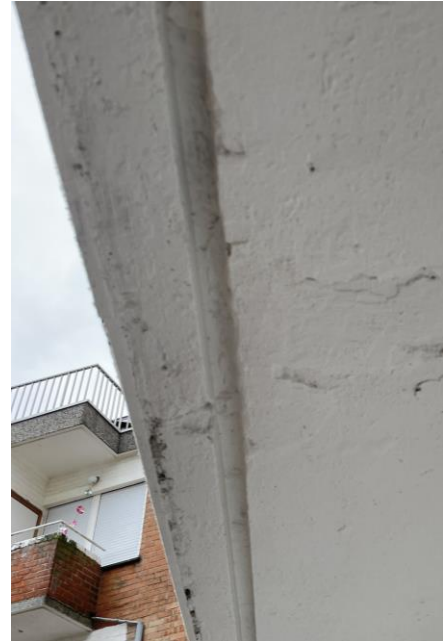
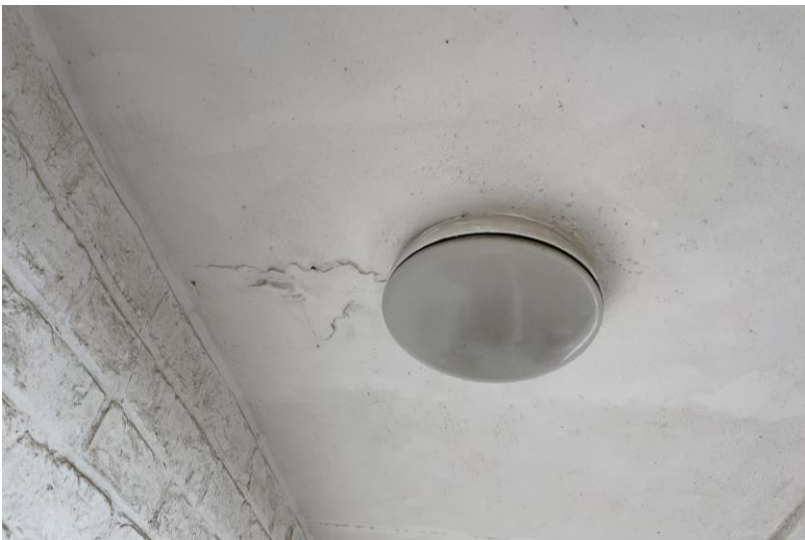
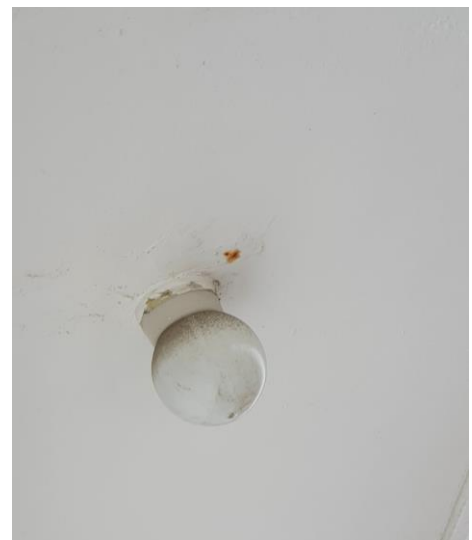
b. Achtergevel:

- Geschilderde betongeveldelen:
 - Verf bladert af
 - Elementen vertonen barsten, oppervlakkig maar ook dieper.
 - Elementen brokkelen af op de randen en hoeken
 - Roestvorming op hoeken en randen
 - Roestvorming plaatselijk, ook wel putcorrosie genoemd.
 - Vervuiling
 - We kunnen de schade fenomenen behoorlijk verregaand en nefast noemen.

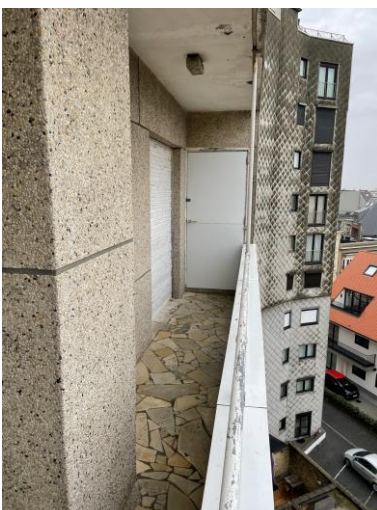
- Gevelpanelen in silexbeton:

Betreft de gevelbekleding van het inpandig terras op verdieping 6. Is nog in aanvaardbare staat, geen noemenswaardige visuele schade vastgesteld..

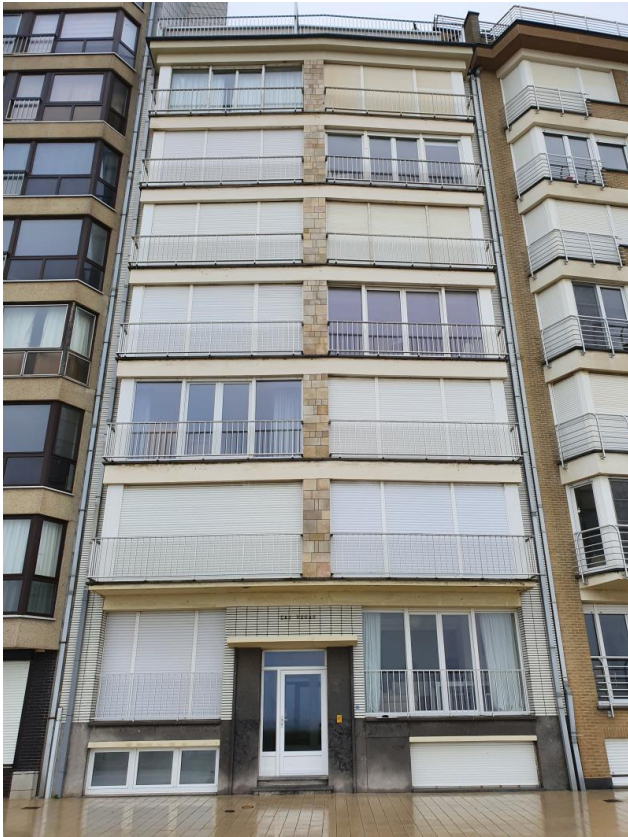
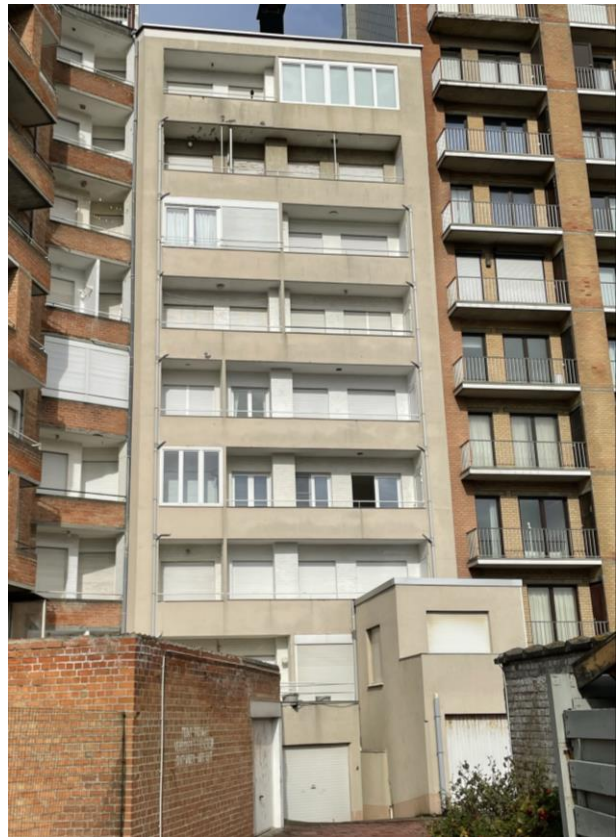
- Afvoeren dakterras voorgevel:
 - Type buis: PVC: vierkant, 100x100mm
 - Staat: sporen van roestvorming, vervuiling en minimale beschadigingen zichtbaar

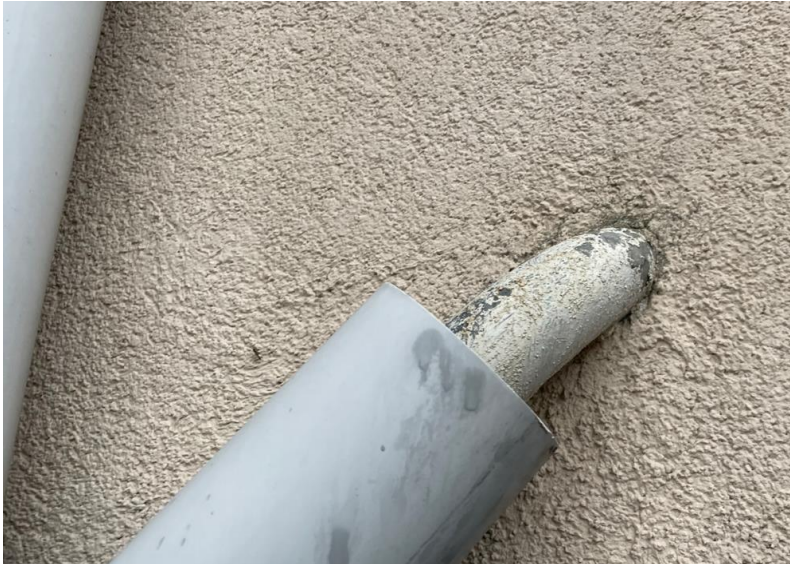
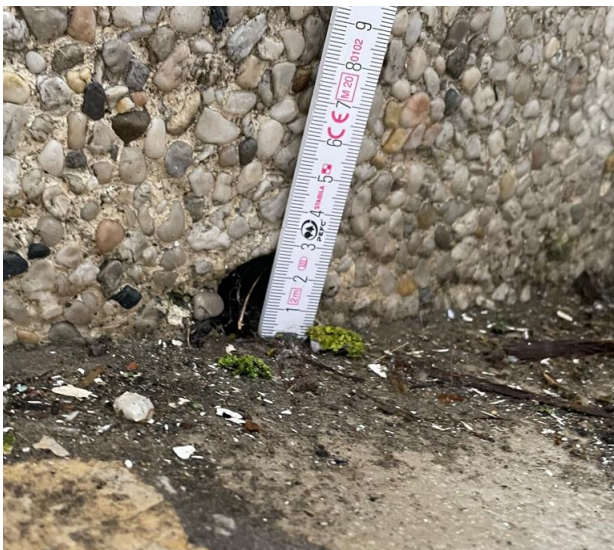
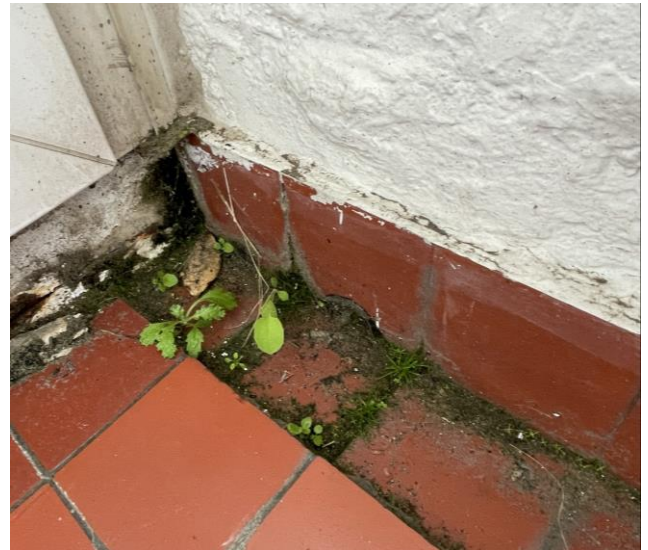
- Verticale afvoerleidingen: licht vervuild, aansluiting met tappers is niet correct afgedicht: vuil en beesten kunnen erin, maar anderzijds visueel wel in goede staat.
- Tappers: overschilderd, vermoedelijk lood, diameter 35mm
- Melding dat er vaak dichtslibbing en verstopping op de terrassen voorkomt.

- Afvoeren balkons en dakterras:
 - Daalleidingen: PVC, rond, diameter 110
 - Tappers: overschilderd, vermoedelijk lood, diameter 35mm. Aanzienlijke vernauwing van de tappunten zijde terras in naar een kleine 25mm.

Staat: sporen van roestvorming en beschadigingen zichtbaar

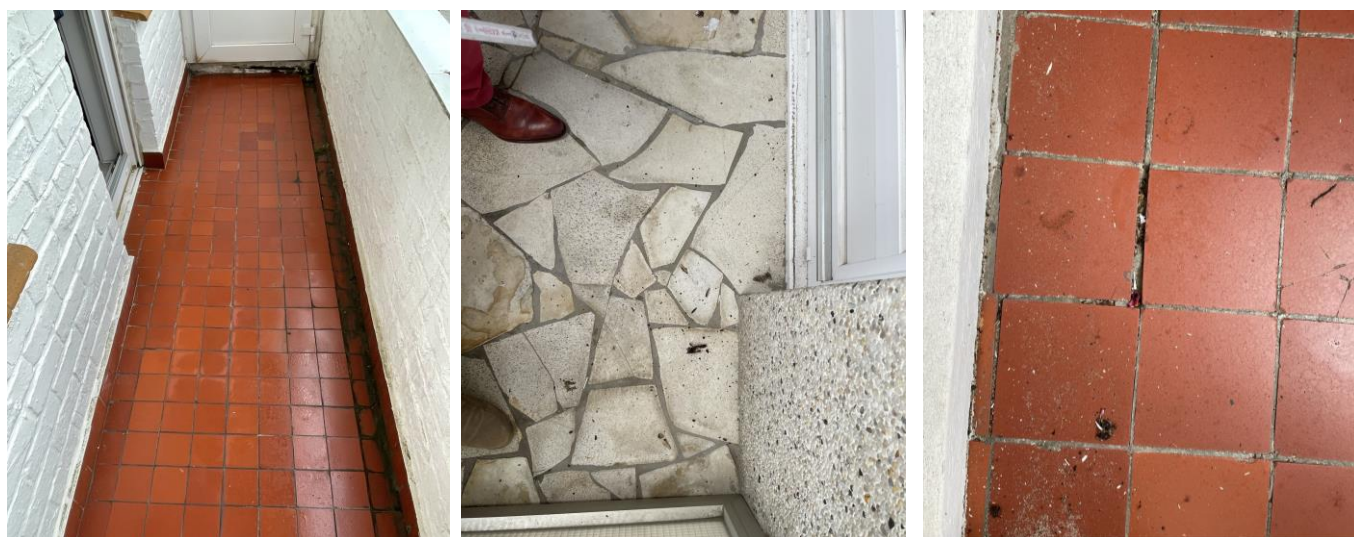
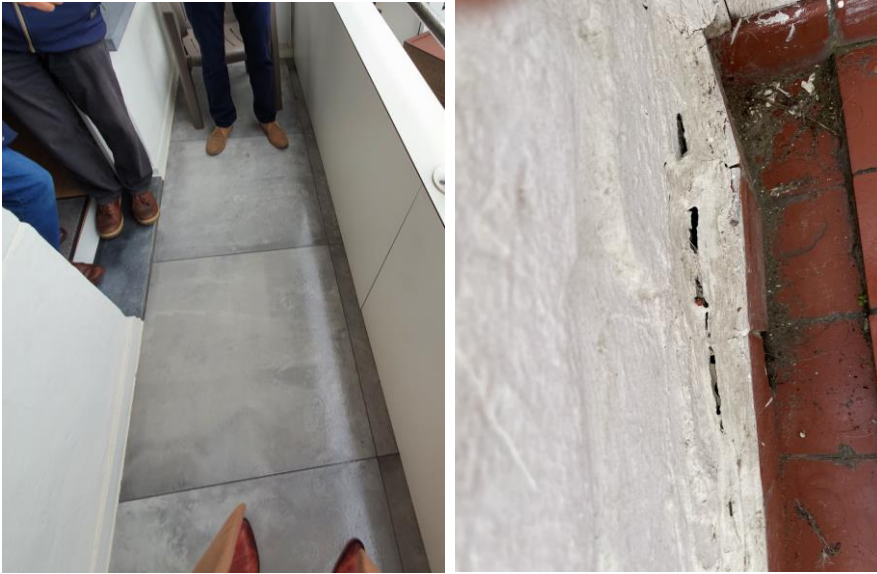
Tussen bovenkant van deze tegel en het binnenvloerpad rest louter de dikte van de deurdorpel, dus ongeveer 5cm.

- ⇒ Water blijft plaatselijk wat staan tot het uitgedroogd is.
- ⇒ Dit water stagneert dus in de beperkte morteldikte en is onderhevig aan vorst en dooi. De mortel springt dus los.
- ⇒ Stilstaand water zoekt ook de zwakke plekken op om te infiltreren.

Strikt volgens deze normering is het dus noodzakelijk die deuren uit te halen, de nodige opstand te voorzien en een nieuwe (kleinere) deur te plaatsen. Zo ook dient de dichting onderkapt te worden op de juiste hoogte in het gevelmetselwerk. Dit is in renovatie niet altijd even evident, maar de maximale inspanning dient geleverd te worden.

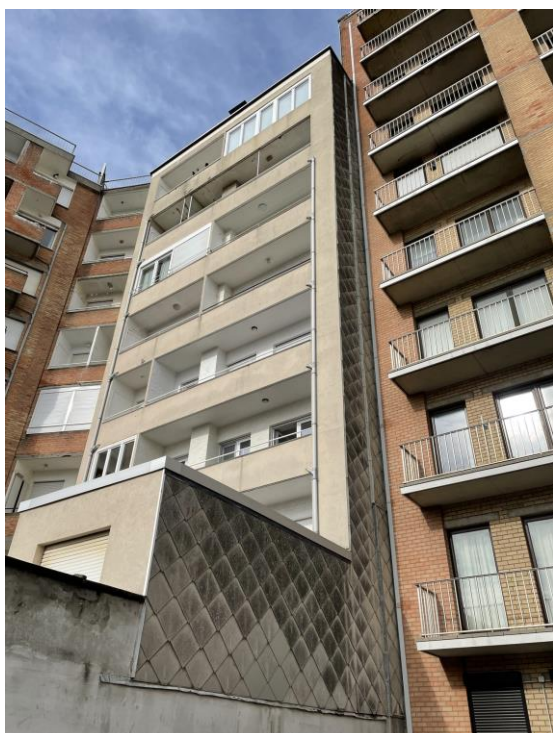
Gemene muur 2 is afgewerkt met dezelfde cementering als de achtergevel. Deze valt onder de opmerkingen hierboven bij de cementering van de achtergevel.

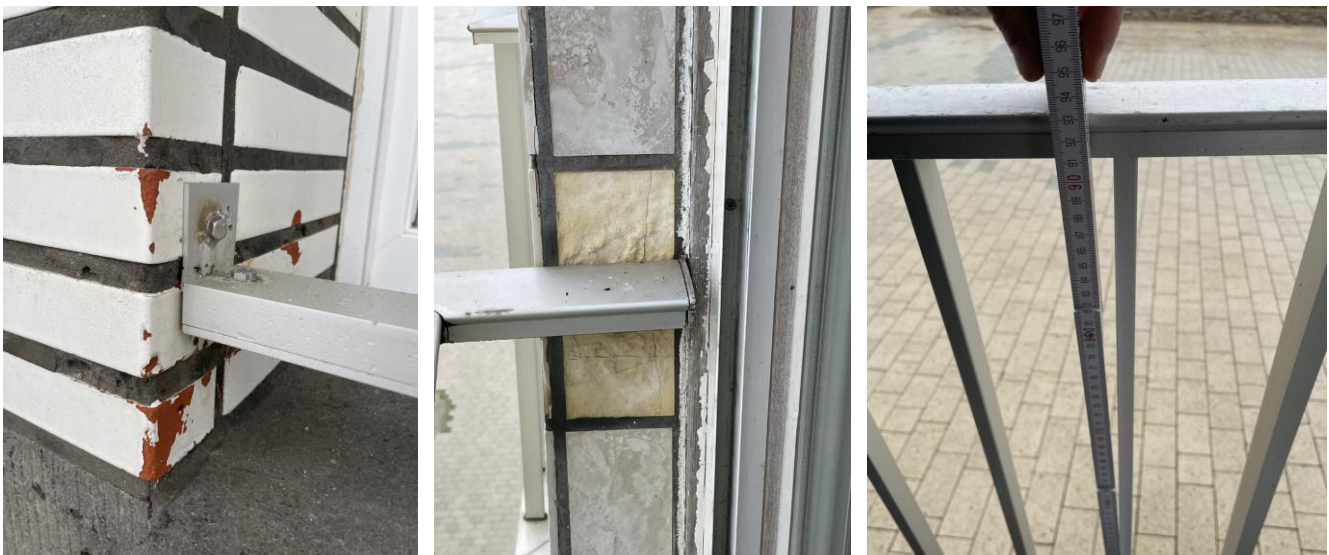
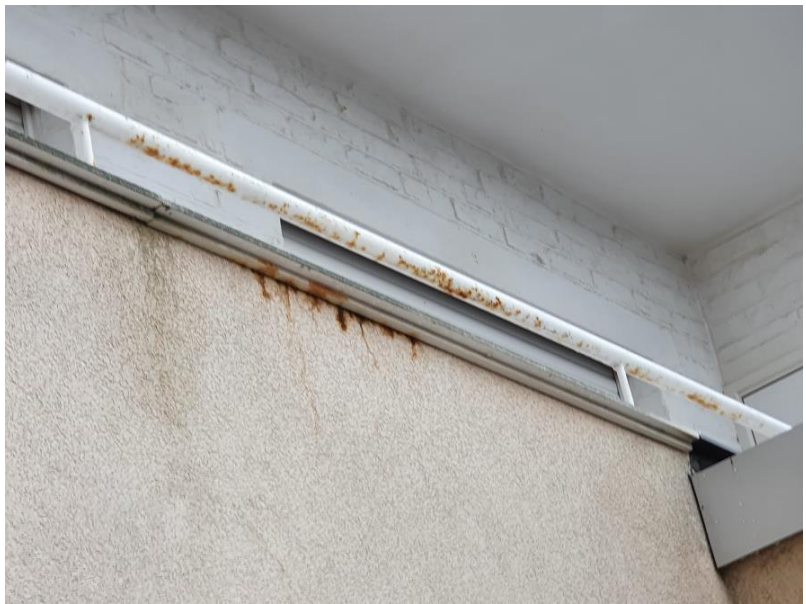
- Oude balustrades bestaan uit staal en zijn geschilderd. Verregaande roestvorming van de balustrade zelf met nefaste aftekening op de achtergevel.
- Er zijn reeds enkele "nieuwe" balustrades bestaande uit RVS. Hier stellen we vast dat de bevestigingen roesten. De juiste schroeven zijn niet aangewend.
- We meten een borstweringshoogte van 80 cm (bestaande balustrades terrassen GLV) tot 105cm op de reeds vernieuwde balustrades in RVS op de verdiepingen.
- Aan de voorgevel meten we een balustradehoogte van 90cm tov. het vloerpas.

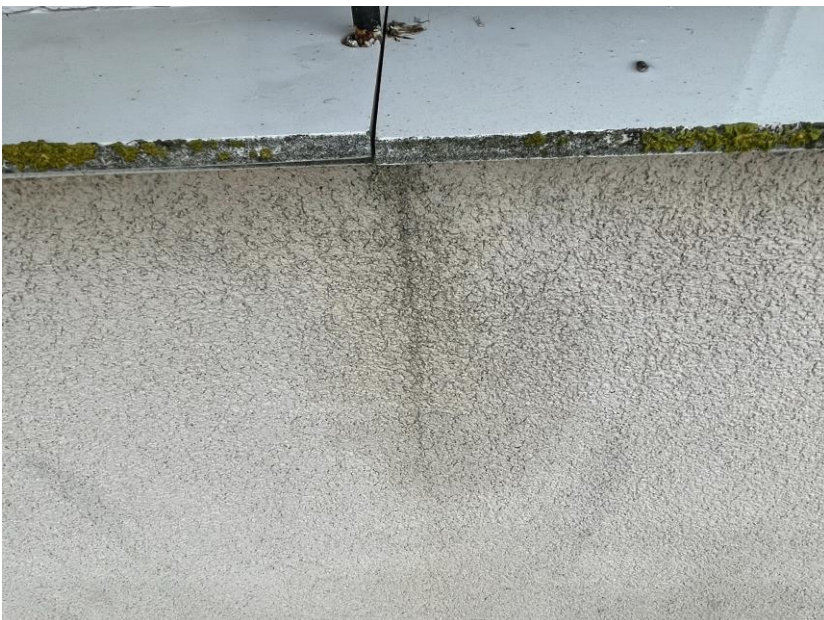
- Niet voorzien van zijdelings opstanden.
