VERSLAG PLAATSBEZOEK EN VOORONDERZOEK

Dossiernr.: 1083 LVW

Project: Oriënterend onderzoek van de voor- en achtergevel van van residentie "Las Vegas"
Adres: Koning Ridderdijk 65
8434 Westende

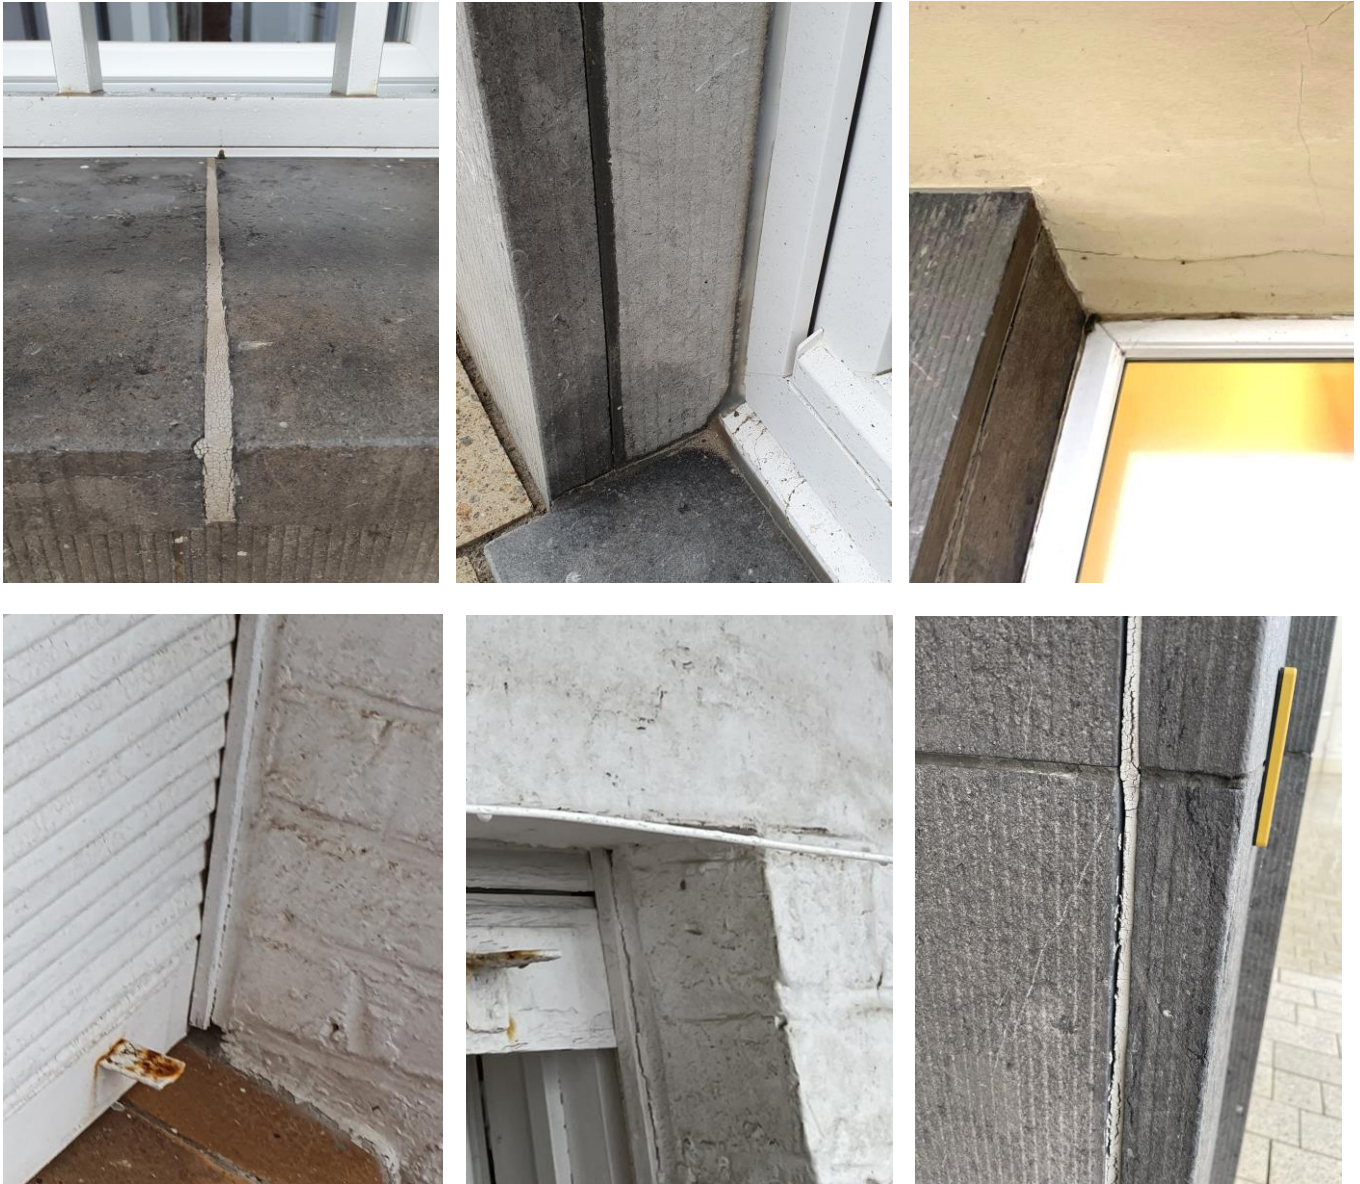
- Voegen komen los
- Voegen vertonen barsten
- Voegen staan open
- Voegen krimpen in
- Voegen ontbreken geheel (zie lot hierboven)

Elastische voegen zijn onderhevig aan periodiek onderhoud. Zij versterven immers met de tand des tijd, wat resulteert dat ze periodiek vervangen dienen te worden. Levensduren van kitvoegen variëren tussen de 1 en de 3 jaar, en de variatie is bepaald door een aantal factoren.

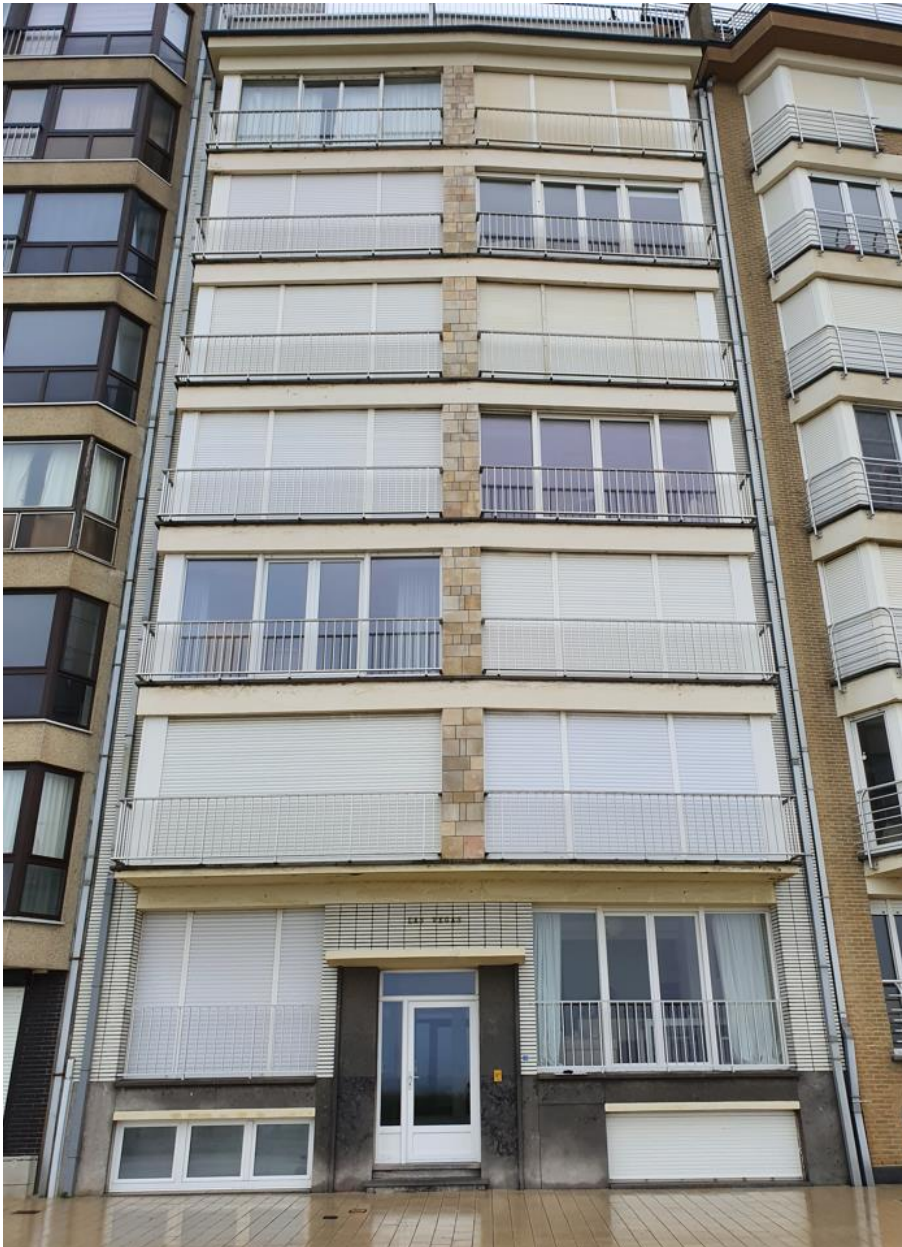
- Materialiteit: de oude ramen zijn hout, de nieuwe zijn hout of PVC.
- Er zijn toch wat schadefenomenen met het verouderen mee gekomen, zoals bijvoorbeeld roest op hang en sluitwerk, maar ook op de haken en ogen van de rolluiken.

- Situatie waar in het schrijnwerk de naden tussen de onderdelen afgetaptet zijn. Behoudens vergissing is dit reeds vernieuwd schrijnwerk.
- Gezien het privaat karakter van de ramen gaan we hier verder geen fotoreportage aan koppelen. We denken dat ieder voor zich beter weet dan ons in welke toestand zijn/haar buitenschrijnwerken verkeren en waar ze al dan niet last van ondervinden.
