GEN/11/60954038/00/NL/000

Risicoanalyse van uw Personenlift

RES DE UITKIJK - LA VIGIE, Koning Ridderdijk 33, 8434 Middelkerke

Uitgevoerd op: 19/03/2021

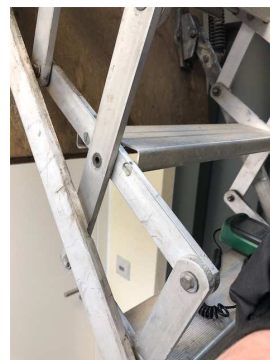
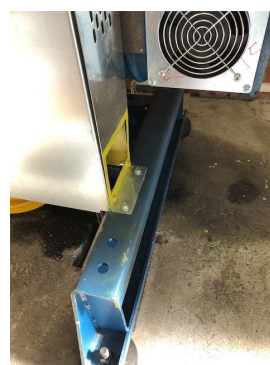
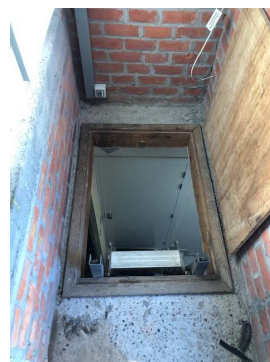
- Ladder naar de machinekamer begint te vervormen + er ontbreken bouten in de ladder
- Omkastingen gemakkelijk demonteerbaar te maken in de machinekamer
- Valluik op de beton laten rusten en niet op de houten constructie van de ladder

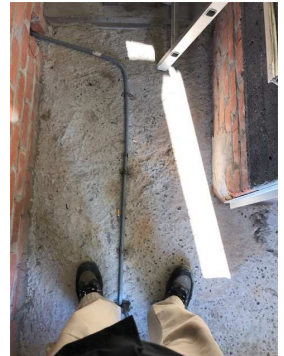
- Buizen zijn af te schermen op de grond in de machinekamer

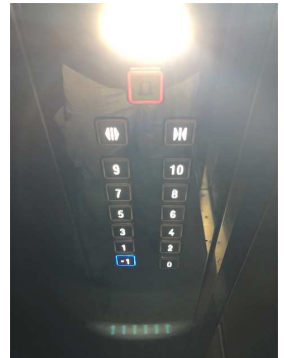
Kooi -> Bi-directionele communicatie:

- Risico van opsluiting in de kooi: er is geen bidirectioneel communicatiesysteem met noodvoeding tussen de kooi en de machinekamer (indien hefhoogte groter dan 30m, lawaai,..).

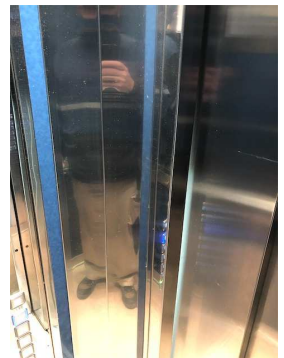
Kooi -> Verluchting:

- Risico op paniekreactie: De kooi is niet voorzien van een verluchting van minstens 1% van de kooioppervlakte, te verhelpen.

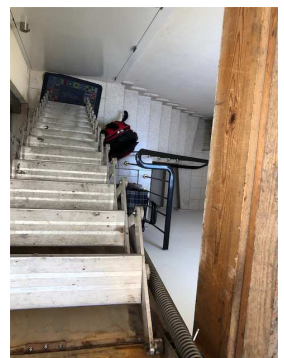
Machinekamer -> Toegangsluik:

- Val-struikelrisico bij toegang tot de schijvenruimte: er is een risico op een val dieper dan het bordes waarop de ladder zich bevindt.

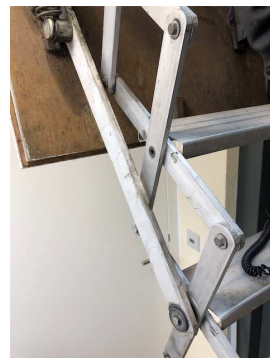
Machinekamer -> Veilige toegang machinekamer:

- Val-struikelrisico: de toegang naar de machinekamer is onvoldoende veilig. de aanwezige toegangsmiddelen zijn te verbeteren

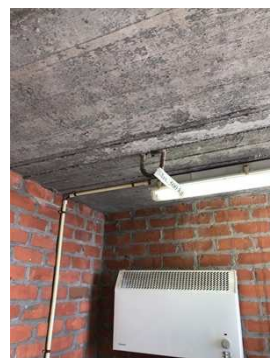
Machinekamer -> Veiligheid in de machinekamer:

- Stootrisico + valrisico van hangende lasten: in de machinekamer zijn de verankeringspunten voor de manipulatie van zware lasten te voorzien van een contrasterende kleur en de maximale gebruikslast dient hierop vermeld te worden.

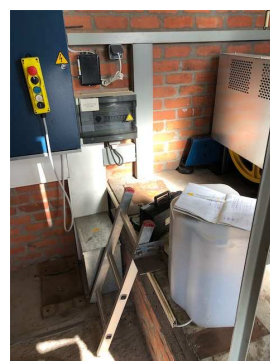
- Val-struikelrisico in de machinekamer: Bij hoogteverschillen hoger dan 50 cm zijn trappen of ladders geïnstalleerd en eventueel ook borstweringen (reling: 90cm - 110cm + tussenreling + stootplint). De balustrades zijn pas zinvol wanneer ze geen bijkomende risico's creëren en het onderhoud of de inspecties niet bemoeilijken. Indien een kracht van 1 000 N horizontaal en loodrecht op een willekeurig punt aan de bovenkant van de borstwering toegepast wordt, moet ze deze kracht zonder elastische vervorming van meer dan 50 mm weerstaan.

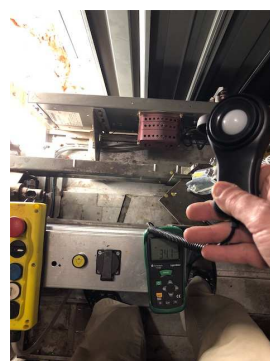
Schacht en kooidak -> Schachtverlichting:

- Val-struikelrisico + beknellingsrisico: de schachtverlichting is onvoldoende. de lichtintensiteit op het kooidak is onvoldoende. De schacht moet worden voorzien van permanent geïnstalleerde elektrische verlichting die de volgende lichtsterkten geeft, zelfs wanneer alle deuren dicht zijn, in eender welke positie van de kooi tijdens zijn rit in de schacht: a) minstens 50 lux, op 1,0 m boven het dak van de kooi binnen zijn verticale projectie; b) minstens 50 lux, op 1,0 m boven de vloer van de schachtput op alle plaatsen waar een persoon kan staan, werken en/of zich tussen de werkzones kan verplaatsen; c) minstens 20 lux buiten de plaatsen die gedefinieerd worden in a) en b), behalve schaduwen van de kooi of de onderdelen. Daartoe moet een voldoende aantal lampen bevestigd worden over de gehele schacht en mogen er waar nodig extra lampen geplaatst worden op het dak van de kooi als onderdeel van het verlichtingssysteem van de schacht.

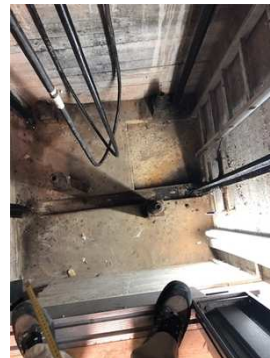
Schachtput -> Buffers:

- stootrisico + Valrisico + beknellingsrisico: de buffers zijn niet geschikt voor de kooi en/of het tegengewicht.

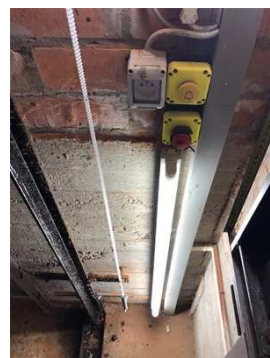
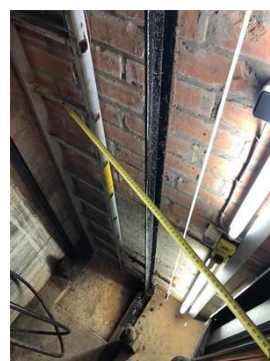
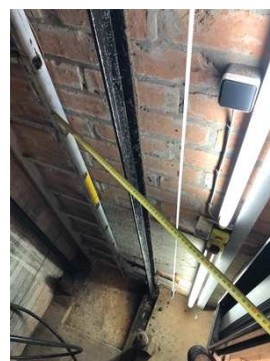
Schachtput -> Toegang tot de schachtput:

- Beknellingsrisico: er ontbreekt een noodstop-schakelaar in de schachtput. voor schachtputten met een diepte die kleiner is dan of gelijk aan 1,60 m moet de blokkeerschakelaar zich bevinden: - binnen een verticale afstand van minimum 0,40 m boven de laagste stopplaats en maximum 2,0 m boven de vloer van de schachtput; - binnen een horizontale afstand van maximum 0,75 m vanaf de binnenrand van het deurkozijn;

- Val-struikelrisico: de toegang tot de schachtput is onvoldoende veilig. Bijkomende middelen zijn te voorzien. Een ladder, steunen en handgrepen zijn aangebracht opdat bevoegd personeel veilig in de put kan afdalen en terug naar het bordes kan klimmen. De afstand tussen de rand van de schachttoegang en het midden van de laddersporten in de werkingsstand moet maximum 600 mm bedragen om gemakkelijk bereikbaar te zijn.

- Val-struikelrisico: de toegang tot de schachtput is onvoldoende veilig. Bijkomende middelen zijn te voorzien. Een ladder, steunen en handgrepen zijn aangebracht opdat bevoegd personeel veilig in de put kan afdalen en terug naar het bordes kan klimmen. De plaats van de ladder in de schachtput moet zodanig zijn dat in de gebruiksstand aan het volgende voldaan is: de afstand tussen de rand van de schachttoegang en de opgeborgen ladder mag niet groter zijn dan 800 mm.
