**VME RES. LUXOR**  
**Noordzeelaan 6**  
**8434 Westende**

**Betreft:** VME RES. LUXOR – technisch advies geveldelen (voorgevel/achtergevel), incl. technische verdiepingen

Oostende, 27 oktober 2023.

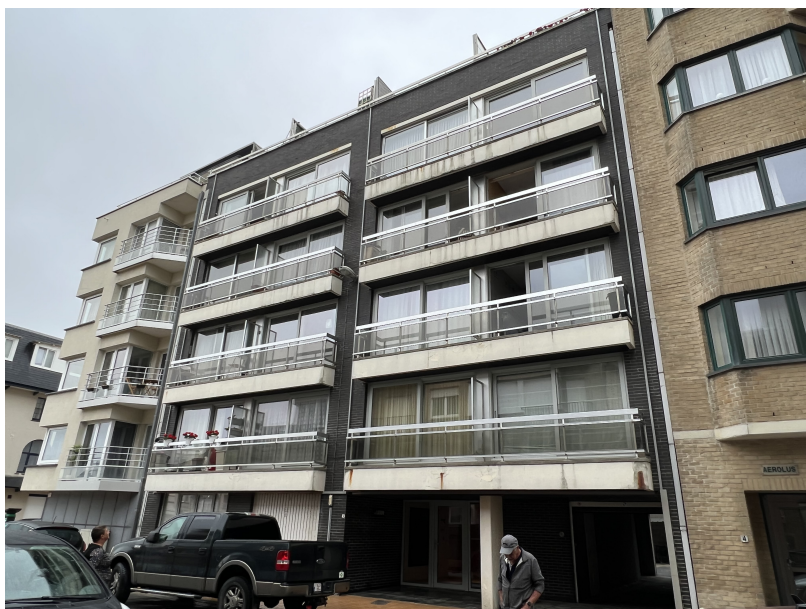
Voorgevel

- Buitenschrijnwerk, aluminium
- Beperkte aanwezigheid van luchtspouw
- Geen aanwezigheid van thermische isolatie
- Verouderd en verweerde elastische voegdichtingen tussen de gevelpanelen onderling, tussen de dorpelaansluitingen/dekstenen onderling en/of met buitenschrijnwerk, ...
- Verouderde aluminium balustrades op de balkondelen, gemonteerd op de balkonrand. Bijgevolg aldaar geen waterdichte garantie aanwezig.  
De bestaande hoogte is ongeveer 90 cm en aldus onveilig.  
De normering heden behelst een borstweringshoogte van 110 cm/120 cm, afhankelijk van hoogte valgevaar
- Barstvorming/scheurvorming in de betonnen balkonpanelen, incl. roestkleur.  
Schadebeeld aan beton aanwezig.  
Eveneens aftekening van gevolgschade door infiltrerend hemelwater.  
Eveneens is hier geen thermische isolatie aanwezig achter deze gevelbezetwerk.
- ...

Door de betonrot (wapeningscorrosie) gaat de wapening corroderen en deze expansieve reactie “duwt” de betondelen stuk.

Gelet alle bovenvermelde, kan worden medegedeeld dat enige lokale aanpak naar renovatie toe van de buitengevel/balkondelen technisch niet te adviseren is en allerminst duurzaam.

De enige correcte manier van een gevelrenovatie ten gronde omvat, rekening houdende met de huidige regelgeving en (thermische) duurzaamheid, de afbraak/verwijdering van de volledige buitenschilddelen.

Na gezond maken van de basisstructuur (al of niet met bijkomende stabilisatie van het binnenspouwblad) van de residentie kan een nieuwe gevelafwerking (incl. thermische isolatie) worden toegepast/gerealiseerd.

*Na afbraak van huidige buitenspouwblad en na sanering ten gronde van de basisstructuur (beton/metselwerk) kan de voorgevel worden bezet met thermische isolatie en een gevelafwerking in de vorm van een gevelpaneel of natuursteenpaneel, ...*

*Het is te adviseren een nieuwe gevelbezetting te voorzien waarbij een ontwateringspouw (luchtpouw) aanwezig is in de opbouw.*

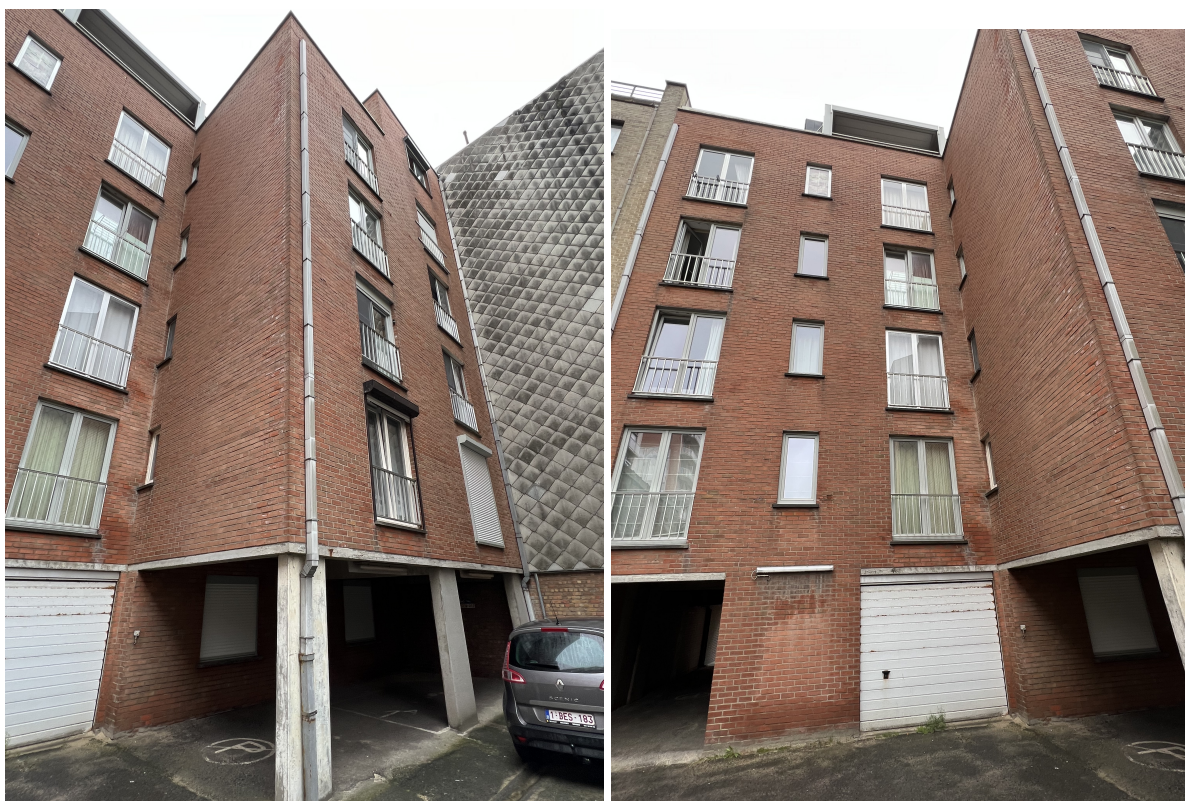
Achtergevel

- Buitenschrijnwerk, aluminium
- Raamdorpels in blauwsteen, zonder waterdichte randaansluiting/bekuijing er onder aanwezig
- Beperkte aanwezigheid van luchtspouw
- Geen aanwezigheid van thermische isolatie
- Verouderd en verweerde elastische voegdichtingen tussen de gevelpanelen onderling, tussen de dorpelaansluitingen/dekstenen onderling en/of met buitenschrijnwerk, ...

- Verouderde aluminium buitenschrijnwerk
- Barstvorming/scheurvorming in geveldelen.
- Schadebeeld in beton
- ...

Behouden van baksteenmetselwerk (met mogelijks plaatselijke herfixatie) en sanering van de betondelen kan men de gevel afwerken bvb dmv onder andere:

- A. Thermische isolatie + sierpleisterafwerking
- B. OF thermische isolatie + bezetwerk dmv alterna lei op kaderwerk
- C. OF coatinglaag op bestaande baksteenmetselwerk

Er dient bijgevolg te worden geadviseerd om type B toe te passen.
