GEN/11/60895146/00/NL/000

Risicoanalyse van uw Personenlift

RES NEFERTITI, Zwaluwenlaan 14, 8434 Middelkerke

Uitgevoerd op: 23/11/2020

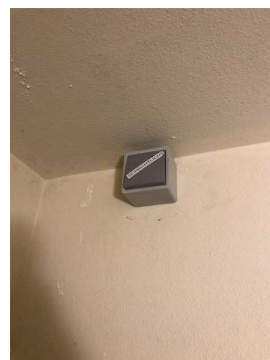
- Schakelaar aan ingang machinekamer te identificeren. Hij schakelt ook de machinekamerverlichting aan/uit.

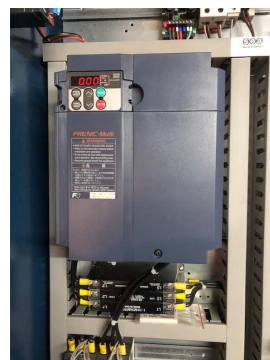
- De thermische beveiliging van de aandrijfmotor via de frequentiesturing is aan te tonen.

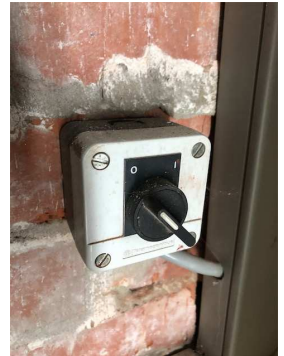
- De blokkeerschakelaar in de schachtput is te identificeren of te vervangen door een noodstop van het type paddestoel.

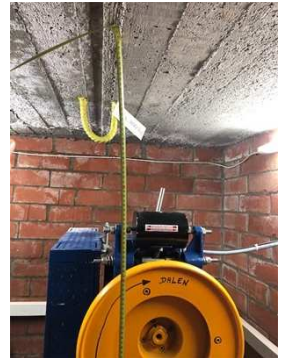
- Risico van opsluiting in de kooi + Valrisico + risico op paniecreactie: de hoogte van de machinekamer ter hoogte van het tornwiel kleiner is dan 1,50m. Er is geen elektrische tornbesturing aanwezig.

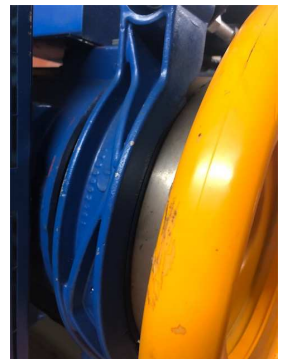
- Risico van contact met gevaarlijke stoffen: het materiaal van de remschoenen mag geen asbest bevatten. Indien nodig zijn de remschoenen te vervangen. Attesten van asbestvrije remschoenen zijn voor te leggen, de remmen zijn van pictogrammen te voorzien.

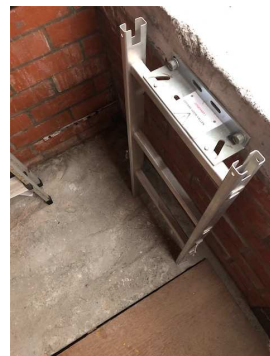
- Elektrocutie-elektriseringsrisico: de genaakbare metalen onderdelen in de machinekamer zijn niet geaard. Ontbrekende aarding: Ladder(s)

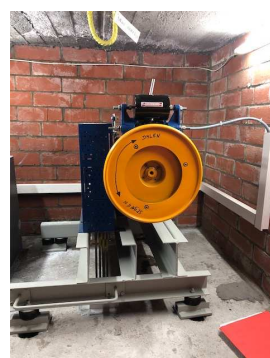
- Beknellingsrisico: de vrije ruimte op plaatsen in de machinekamer waar onderhoud en inspectie dient te gebeuren voldoet niet aan de volgende afmetingen: -hoogte: 2 m diepte: 0,7 m breedte: 0,4 m Noot: Indien deze afmetingen alsnog niet kunnen worden toegepast, kunnen markeringen, omkastingen en /of noodstopshakelaars voorzien te worden in de nabijheid van de zones waar het beknellingsrisico bestaat.

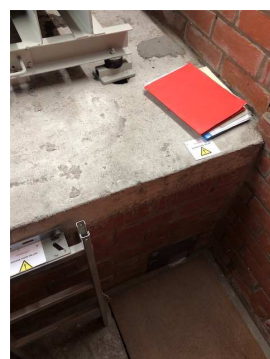
- Val-struikelrisico in de machinekamer: Bij hoogteverschillen hoger dan 50 cm zijn trappen of ladders geïnstalleerd en eventueel ook borstweringen (reling: 90cm - 110cm + tussenreling + stootplint). De balustrades zijn pas zinvol wanneer ze geen bijkomende risico's creëren en het onderhoud of de inspecties niet bemoeilijken. Indien een kracht van 1 000 N horizontaal en loodrecht op een willekeurig punt aan de bovenkant van de borstwering toegepast wordt, moet ze deze kracht zonder elastische vervorming van meer dan 50 mm weerstaan.

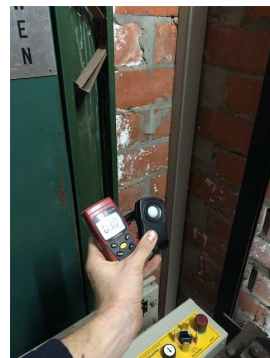
- Val-struikelrisico + beknellingsrisico: de schachtverlichting is onvoldoende. de lichtintensiteit op het kooidak is onvoldoende. De schacht moet worden voorzien van permanent geïnstalleerde elektrische verlichting die de volgende lichtsterkten geeft, zelfs wanneer alle deuren dicht zijn, in eender welke positie van de kooi tijdens zijn rit in de schacht: a) minstens 50 lux, op 1,0 m boven het dak van de kooi binnen zijn verticale projectie; b) minstens 50 lux, op 1,0 m boven de vloer van de schachtput op alle plaatsen waar een persoon kan staan, werken en/of zich tussen de werkzones kan verplaatsen; c) minstens 20 lux buiten de plaatsen die gedefinieerd worden in a) en b), behalve schaduwen van de kooi of de onderdelen. Daartoe moet een voldoende aantal lampen bevestigd worden over de gehele schacht en mogen er waar nodig extra lampen geplaatst worden op het dak van de kooi als onderdeel van het verlichtingssysteem van de schacht.

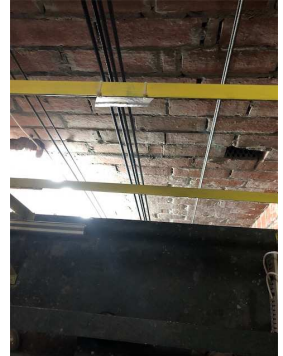
- Valrisico vanaf het kooidak: de vrije afstand in een horizontaal vlak achter de buitenrand van de leuning van de borstwering is tussen 0,30 en 0,85 m, de hoogte dient ten minste 70cm te zijn. Indien een kracht van 1 000 N horizontaal en loodrecht op een willekeurig punt aan de bovenkant van de borstwering toegepast wordt, moet ze deze kracht zonder elastische vervorming van meer dan 50 mm weerstaan. De valbeveiliging bestaat uit een reling, tussenreling en stootplint.

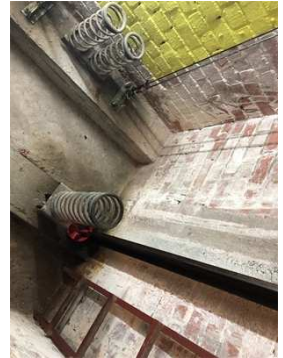
- Elektrocutie-elektriseringsrisico: de genaakbare metalen onderdelen in de schacht zijn niet geaard. Ontbrekende aarding: Geleidingen, Ladder(s)

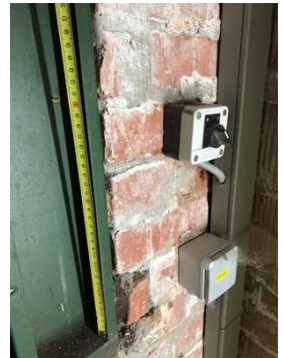
- Beknellingsrisico: er ontbreekt een noodstop-schakelaar in de schachtput. voor schachtputten met een diepte die kleiner is dan of gelijk aan 1,60 m moet de blokkeerschakelaar zich bevinden: - binnen een verticale afstand van minimum 0,40 m boven de laagste stopplaats en maximum 2,0 m boven de vloer van de schachtput; - binnen een horizontale afstand van maximum 0,75 m vanaf de binnenrand van het deurkozijn;

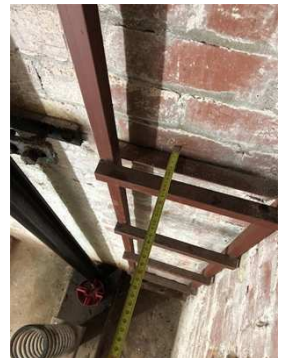
- Val-struikelrisico: De toegang tot de schachtput is onvoldoende veilig. Bijkomende middelen zijn te voorzien. Een ladder, steunen en handgrepen zijn aangebracht opdat bevoegd personeel veilig in de put kan afdalen en terug naar het bordes kan klimmen. De plaats van de ladder in de schachtput moet zodanig zijn dat in de gebruiksstand aan het volgende voldaan is: er moet een vrije afstand van ten minste 200 mm zijn tussen de achterkant van elke sport en de wand van de schachtput in het geval van een verticale ladder.

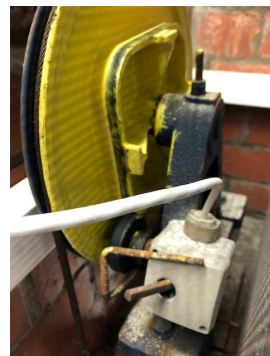
- Schokrisico: de snelheidsbegrenzer is niet in overeenstemming met de snelheid van de kooi.

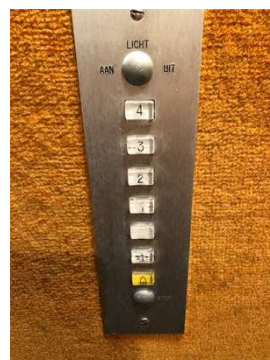
- De bedieningsknoppen in de kooi zijn duidelijk te identificeren.
