VERSLAG NR

GEN/10/14266776/00/NL/000

Periodieke inspectie op locatie

RES NEFERTITI, Zwaluwenlaan 14, 8434 Middelkerke

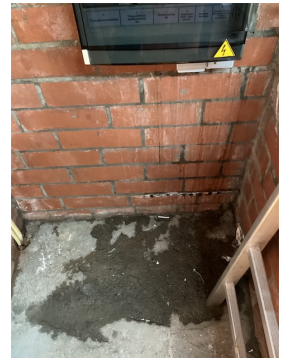
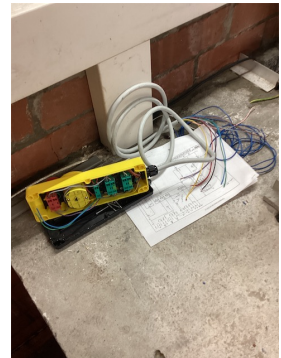
- De kooideur is te reviseren. Er ontbreken verschillende dorpelgeleiders.
- Er komt water binnen in de machinekamer. Te verhelpen.
- De tornsturing is terug aan te sluiten in de machinekamer.
- De lift botst soms tegen zijn grendel op verdiep 3 waardoor de lift even tot stilstand komt maar uiteindelijk toch nog het bovenste verdiep bereikt. Na te zien door de onderhoudsdienst.
