Dossiernummer: 1137NEW

Oriënterend onderzoek van de voor- en achtergevel

*Zwaluwenlaan 14
8434 Westende*

VME residentie Nefertiti

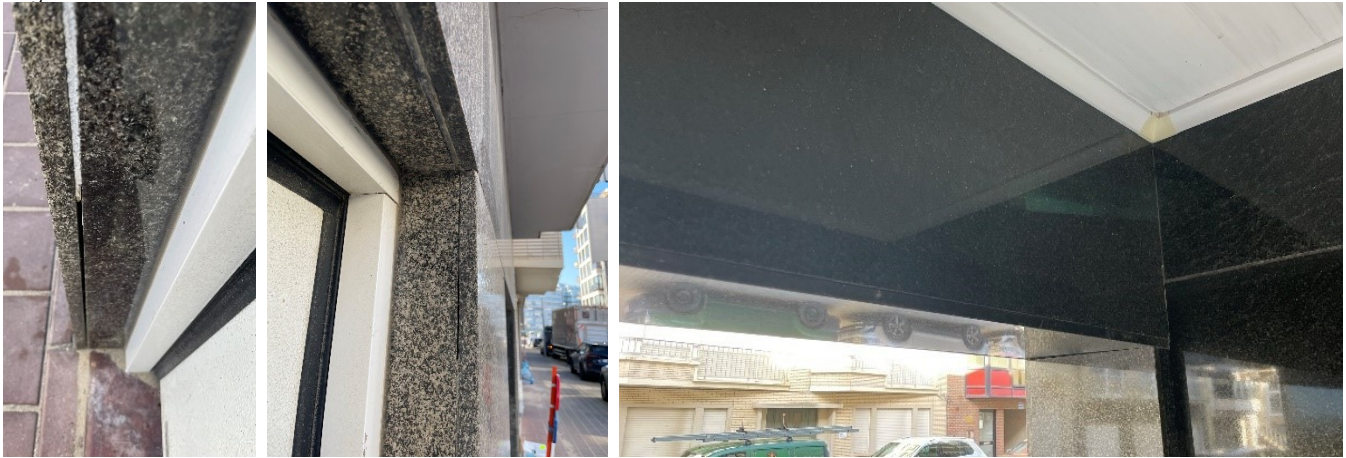
De gelijkvloerse verdieping is aan de voorgevel uitgevoerd in een gevelbeplating in natuursteen (vermoedelijk Jasberg) met een dikte van 3 cm. De voegen tussen de verschillende platen zijn opgevuld met een voegmassa, deze is op een aantal plaatsen losgekomen en uitgevallen.

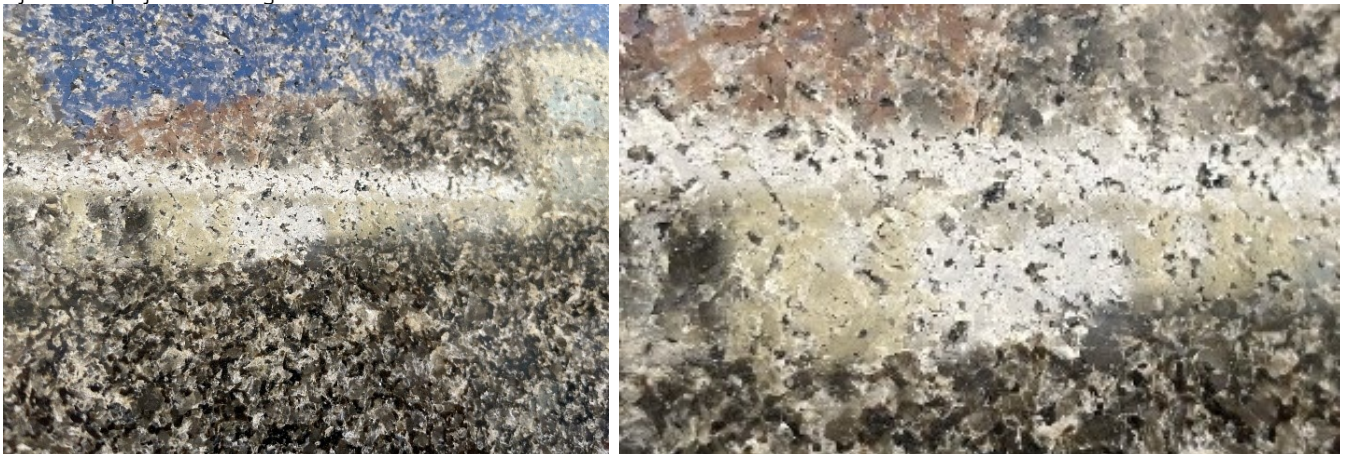
Als we inzoomen en de natuursteen van zeer dicht bekijken stellen we vast dat het oppervlakte wat verweerd is en ruw aanvoelt. Er zijn kleine putjes aanwezig.

Hoewel de natuursteen een zeer hard en duurzaam materiaal is ziet de gevel erg af gezien de ligging van het gebouw. Het waait geregeld zeer hard, waarbij de wind niet alleen regen maar ook zand van het strand met zich mee brengt. De gevel wordt zo als het ware gezandstraald. Dit in combinatie met het zoute zeeklimaat zorgt voor een versnelde verwerking.

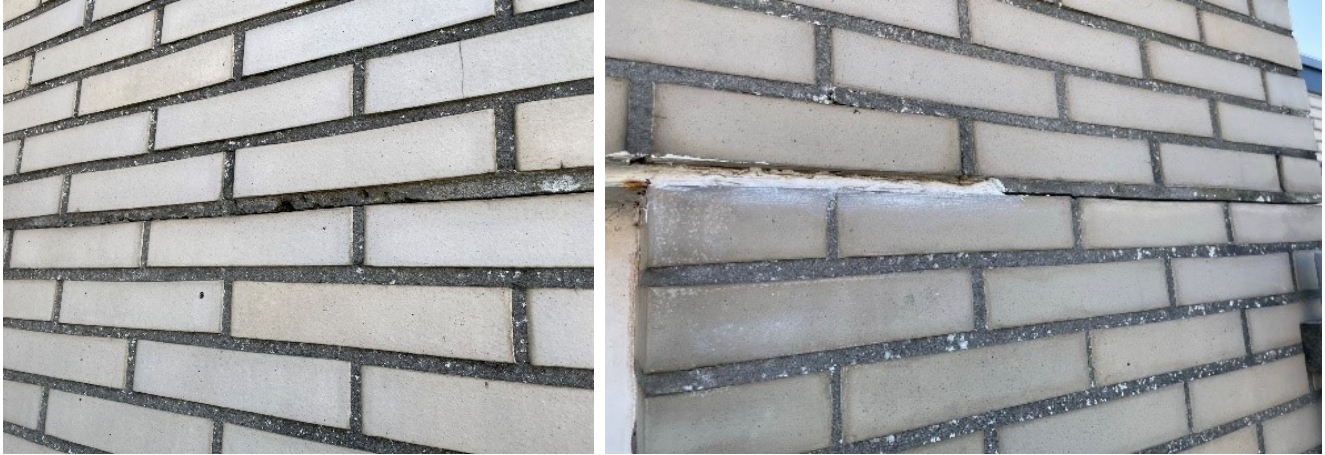
Het schadebeeld aan de parementsteen aan de voorgevel is beperkt en enkel lokaal aanwezig. In het algemeen nemen we een matig vervuilde gevel waar; her en der met een verhoogde vervuiling.

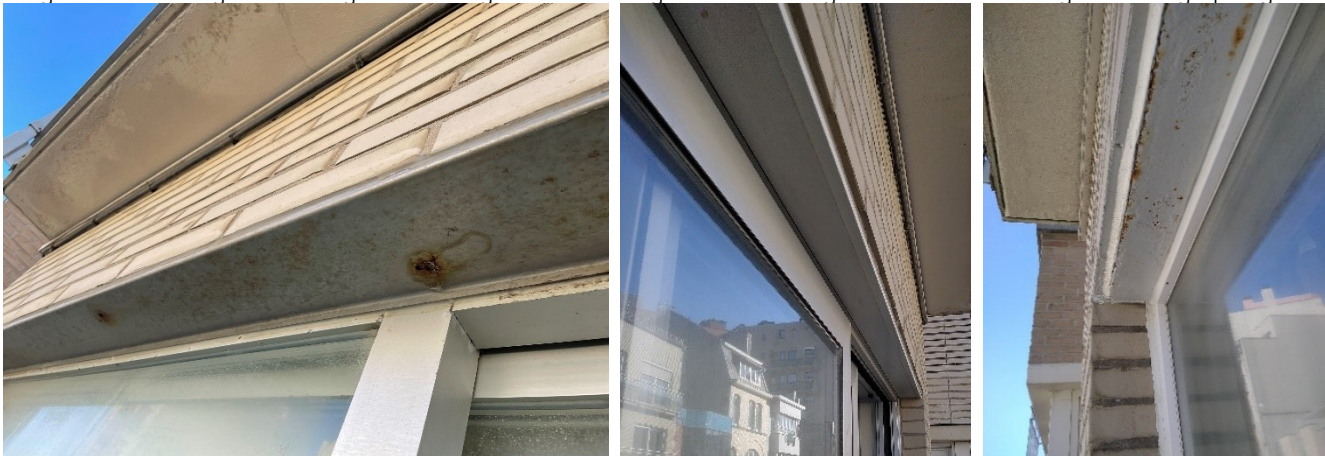
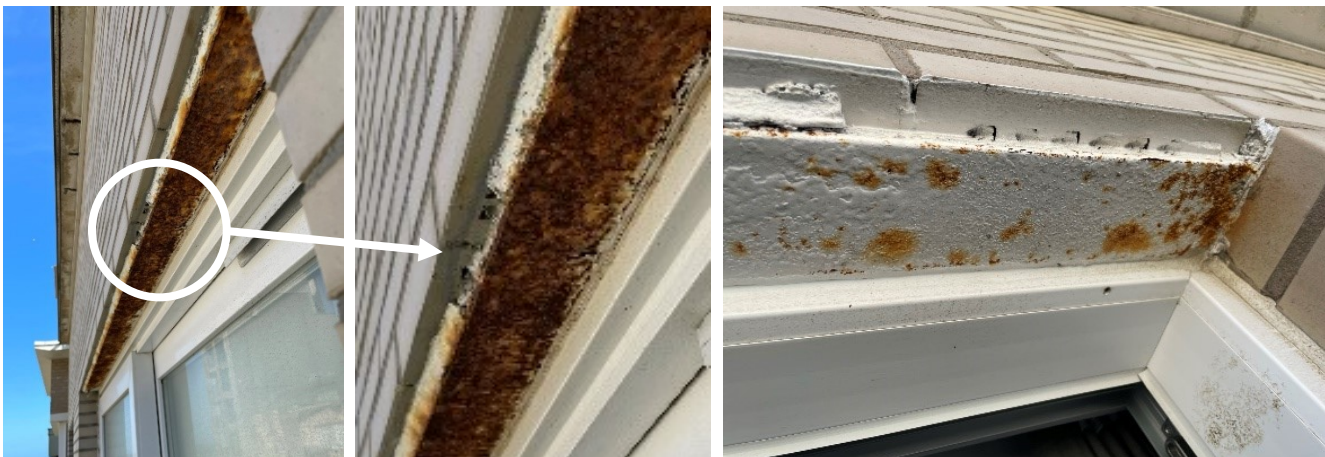
Boven de ramen zijn dragende metalen L-profielen voorzien, deze zorgen voor een ondersteuning van het bovengelegen gevelmetselwerk. We stellen vast dat in een aantal gevallen een aluminium of PVC plooiwerk voorzien is ter afwerking. De staat van de lateien kon in deze gevallen niet vastgesteld worden. In andere gevallen stellen we een vergevorderde roestvorming vast. De aangebrachte coating biedt weinig bescherming. De cementvoeg tussen latei en gevelsteen is in enkele gevallen uitgesprongen.

Het gevelmetselwerk aan de voorgevel vertoont een beperkt schadebeeld. De schade die zich voortdoet aan de voegen is te wijten aan de opleg van de lateiprofielen aan weerszijde in de gevelsteen. De toegepaste profielen zijn weinig corrosiebestendig. Dit is te zien aan de vergevorderde roestvorming. We vermoeden dat deze roestvorming ook aanwezig is bij de profielen die voorzien zijn van een aluminium plooierwerk (esthetische afwerking?). De scheurvorming in de voegen is het gevolg van de expansieve roest welke zorgt voor spanningen in de voegen en stenen. Door de uitzettingen van het staal ontstaan de scheuren in de voegen. We stellen geen open stootvoegen vast tussen de bakstenen boven de lateien. Eventueel infiltrerend water dat in de spouwconstructie terecht komt niet naar buiten evacueren en zit opgesloten en zal zo de metalen elementen verder aantasten. Gezien het reeds vergevorderde (en terugkerende) schadebeeld aan de lateien is een duurzame renovatie of vervanging van de elementen noodzakelijk.

Een belangrijk deel bij de renovatie van de gevelsteen is ook de aanpak van de problematiek van de lateiprofielen boven de ramen. Afhankelijk van de toestand/ de ontwikkeling van de corrosie zal een afweging gemaakt worden per latei. Renovatie kan bestaan uit het stralen/reinigen om vervolgens weer te voorzien van een bescherming in voldoende laagdikte. Indien de corrosie dermate gevorderd is, waardoor het behandelen niet doeltreffend kan gebeuren zal het aangewezen zijn de lateien te vervangen. Dit vergt echter wel een aanzienlijke ingreep gezien hiertoe de (minimaal) 3 lagen bovengelegen gevelstenen afgebroken dienen te worden. Na afbraak van de gevelsteen zullen de nieuwe lateien geplaatst worden. Alvorens de gevelsteen te hermetiseren zal een waterkering in kuipvorm aangebracht worden en voldoende open stootvoegen tussen de gevelstenen zodat infiltrerend regenwater kan evacueren.

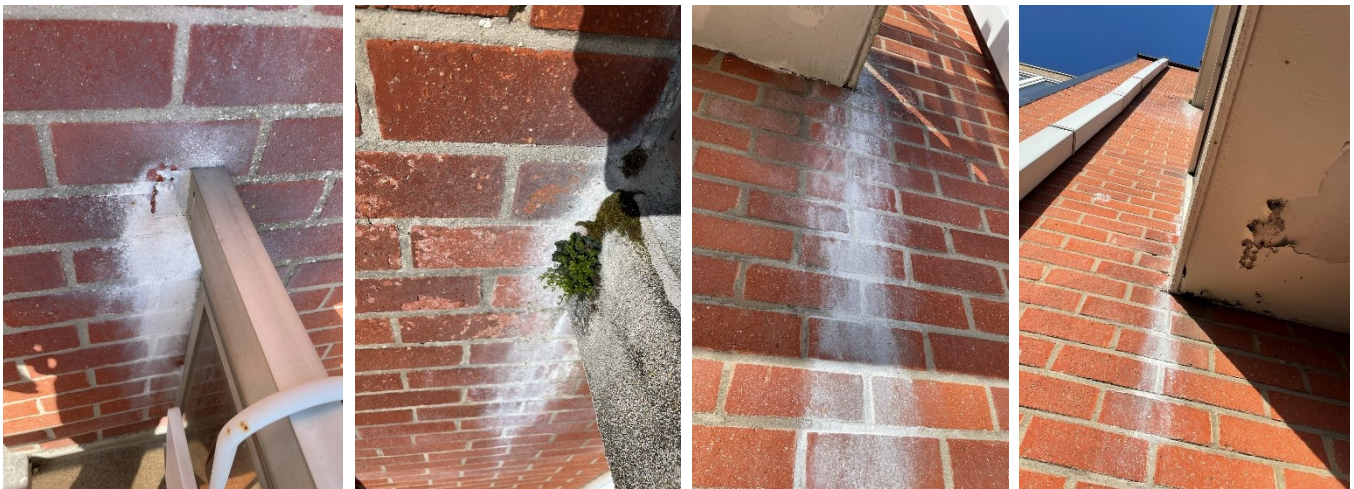
Een sterke vervuiling in de vorm van een witte uitslag stellen we vast aan weerszijde van de balkonelementen en onder de handgreep van de borstwering in aansluiting met de gevel.

Het patineren van de gevelsteen komt tot stand door klimatologische omstandigheden zoals regen, zon en luchtvervuiling welke inwerken op de poriën van het metselwerk. Deze raken verzadigd waardoor het metselwerk na verloop van tijd zal verkleuren en vervuilen. De vervuiling ontstaat in eerste instantie aan het buitenoppervlak van de steen maar trekt, ten gevolge van de capillaire werking van het regenwater op de steen, dieper door in het metselwerk. Ten gevolge de invloed van de zon verdampt het binnengedrongen water waardoor stof en vuil achterblijft in de poriën van de steen. De vervuiling is binnen onze bevindingen eerder beperkt en lokaal georiënteerd. Een versterkte vervuiling en mosvorming wordt waargenomen ter hoogte van de hoeken en de aansluitingen van de balkonelementen en de gevelvlakken waar het water via de gevel afloopt.

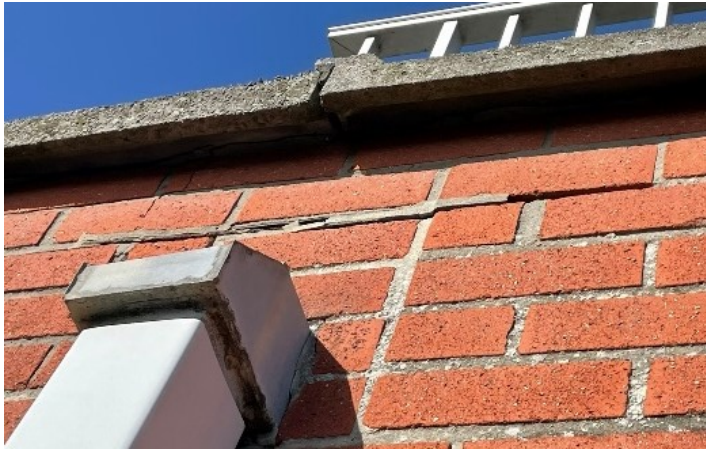
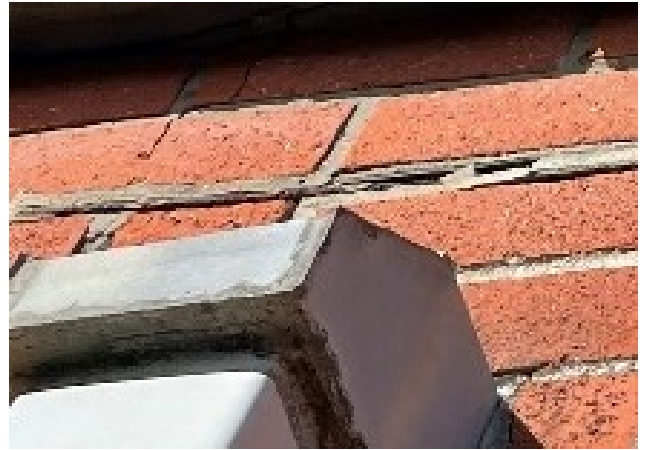
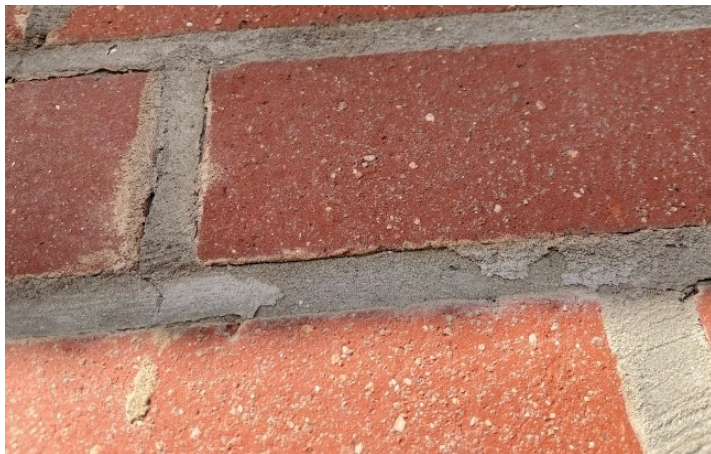
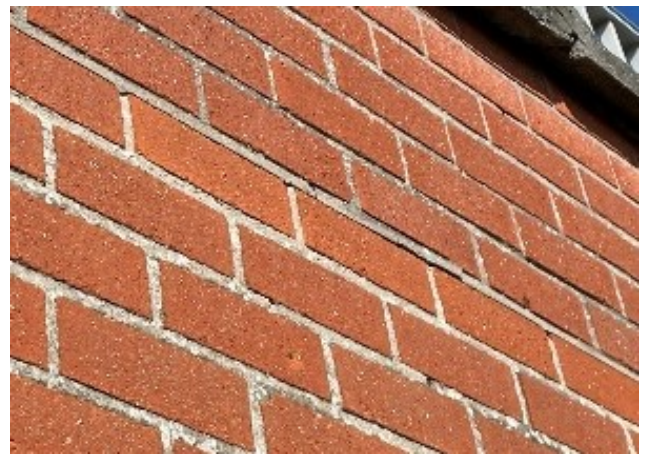
Een deel van de cementvoegen is geërodeerd en lokaal afgedrukt. Ter hoogte van de afgedrukte voeg boven de regenafvoerbuïs is een roestende metselwerkwapening zichtbaar.

Alle voegen zijn onderhevig aan een natuurlijke veroudering en erosie door wind en water. De gevels worden, bij harde wind, als het ware gezandstraald waardoor de voegen op termijn beginnen uit te slijten. Daarnaast kunnen schadelijke stoffen meegevoerd worden met regenwater of met de wind en een grotere bedreiging vormen voor het voegwerk dan voor het metselwerk. Een hoge concentratie van chloriden (in kustgebieden) is tevens nefast voor de voegmortel waardoor deze zijn samenhang kan verliezen en erodeert. Deze schade is eerder beperkt aanwezig.

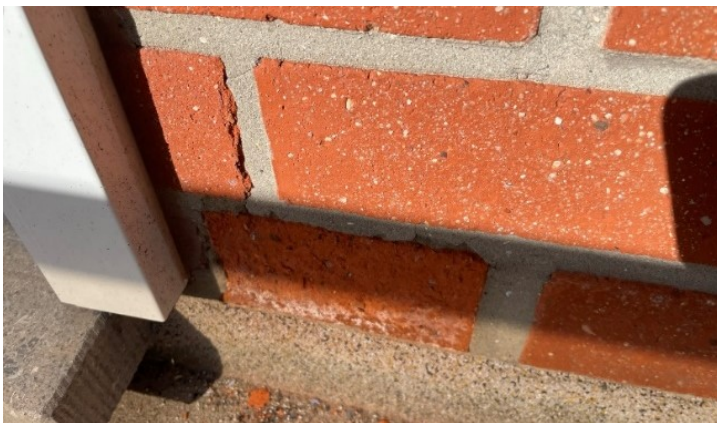
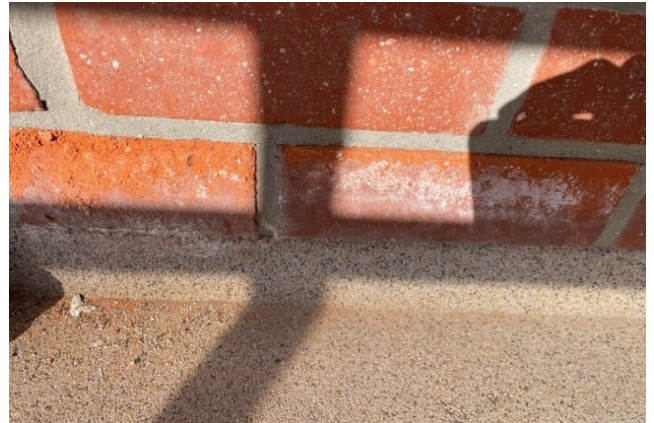
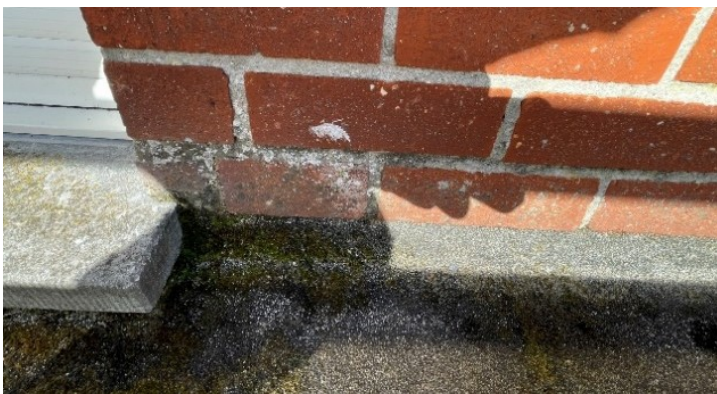
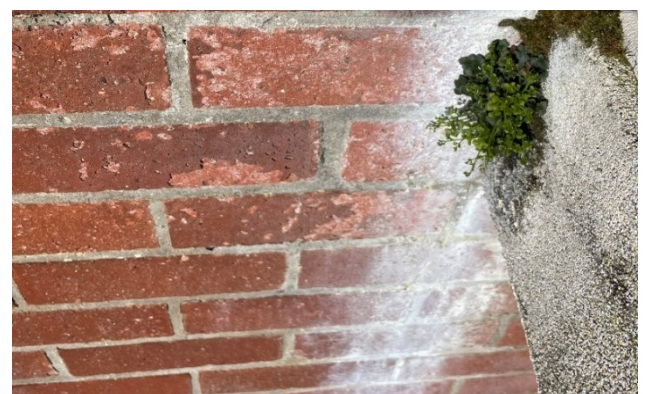
Zowel net boven de plint van de balkons als naast een van de balkons wordt een beperkte mate van afschilfering van de buitenste laag van de gevelsteen vastgesteld gecombineerd met een witte uitslag van zouten.

In de buitenschil infiltreert regenwater, ten gevolge van de wind en de capillaire werking, doorheen de gevelsteen en de respectievelijke voegen. Daarnaast veroorzaken onzuiverheden in de kleisamenstelling van de steen en mogelijke scheuren in het gevelvlak of voegen voor een hogere waterinfiltratie welke tijdens de opeenvolgende perioden van vorst en dooi, vorstschade kunnen veroorzaken aan het gevelvlak. Het binnengedrongen regenwater zal bevriezen in de winter. Bevroren water heeft de eigenschap in volume te verdubbelen waardoor interne spanningen ontstaan in de stenen en respectievelijke voegspecie. Deze spanningen veroorzaken het delamineren van de stenen in de vorm van het afschilferen van de oppervlaktestructuur of barsten in de steenlagen. De schilferige structuur, welke we voornamelijk vaststellen net boven de plint van de balkons, is karakteristiek voor de inwerking van de vorst op de bakstenen.

Een belangrijk aspect is het ontbreken van open stootvoegen (m.u.v. het dakterras), hoewel dit op heden niet tot een groot schadebeeld heeft geleid, zien we wel de beginnende schade van afschilferende gevelsteen. Om in het geval van een volledige renovatie van de balkons en gevels waterinfiltraties (en hiermee gepaard gaande chloriden) in de betonelementen uit te sluiten worden er best open stootvoegen boven de waterkering gemaakt. Zo wordt een waterdichte aansluiting bekomen tussen gevel en balkonelementen en kan infiltrerend regenwater evacueren uit de spouw.

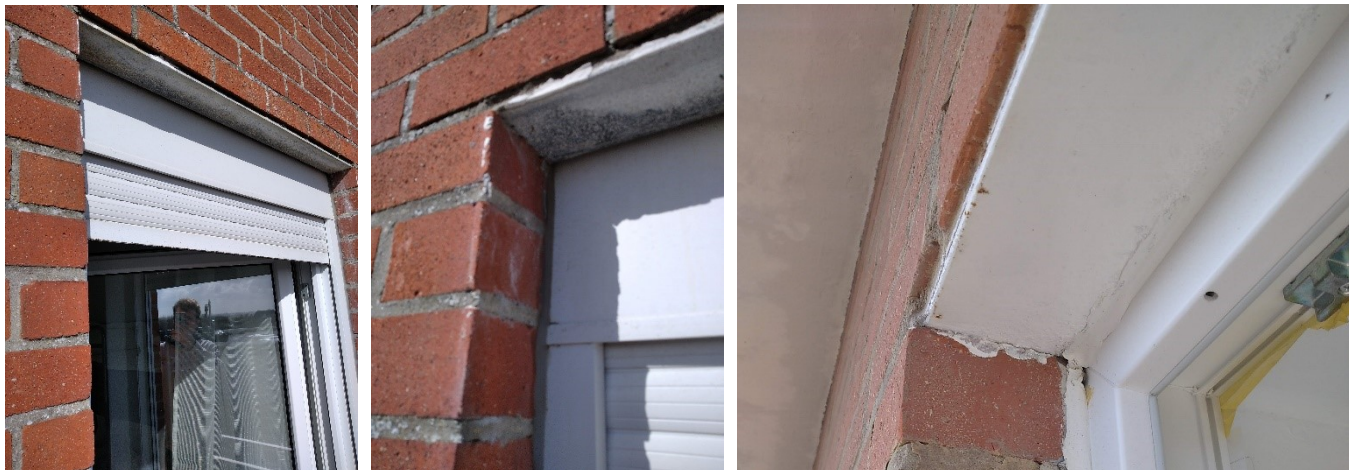
Net als aan de voorgevel zijn ook aan de achtergevel de metalen lateien aanwezig. Deze zijn in aanzienlijk betere staat en zijn aanvullend soms voorzien van een beschermende verfcoating. De lateien aan de achtergevel zijn in basis gegalvaniseerd.

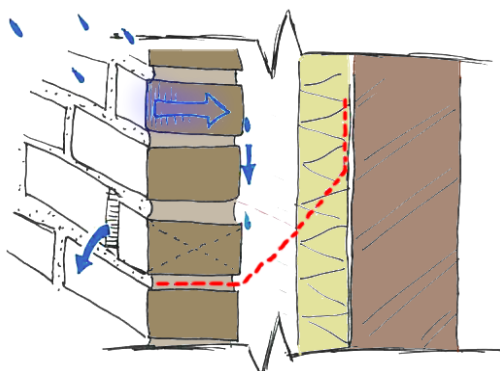
Het hemelwater infiltreert in de gevel vanuit de buitenschil via de achterzijde waar het via de gevelsteen naar beneden zich een weg zoekt langs de spouw naar de open stootvoegen, welke normaliter voorzien zijn boven een waterkering, zodat het water kan evacueren uit de buitenschil.

We merken echter op dat er geen openstootvoegen aanwezig zijn alsook geen tekenen van een waterkering op waardoor we kunnen concluderen dat infiltrerend regenwater opgesloten blijft in de buitenschil en zo in de constructie kan trekken. Dit is o.a. te zien t.h.v. de muuraanzetten boven de balkons; de welke nat staan en een typische witte uitslag en afschilfering vertoont.

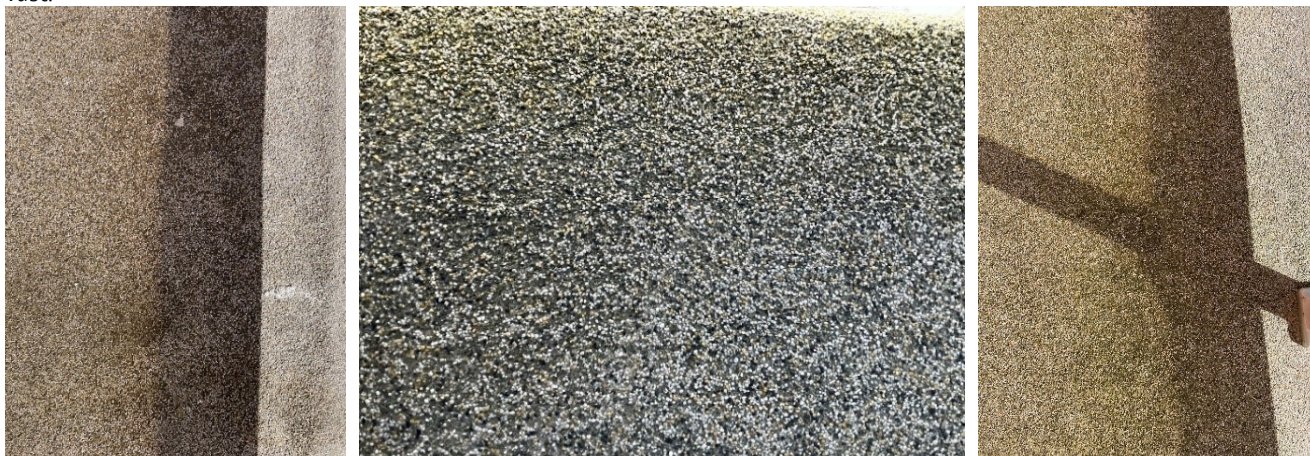
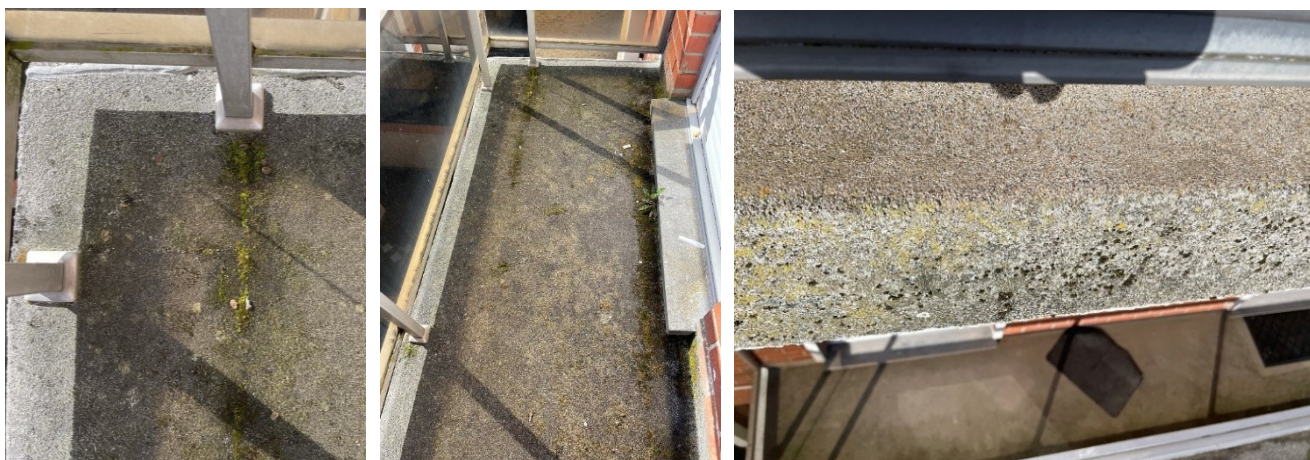
De uitkragende ter plaatse gestorte balkonelementen zijn zowel aan de voor- als achtergevel op de loopvlakken voorzien van een waterdichting type steentapijt. Dit heeft als gevolg van de quartskorrels een vrije ruw oppervlakte. We stellen een verschil vast in onderhoud van de terrassen, maar de meeste vertonen een vervuiling met mosvorming. In enkele gevallen stellen we een begroeiing vast.

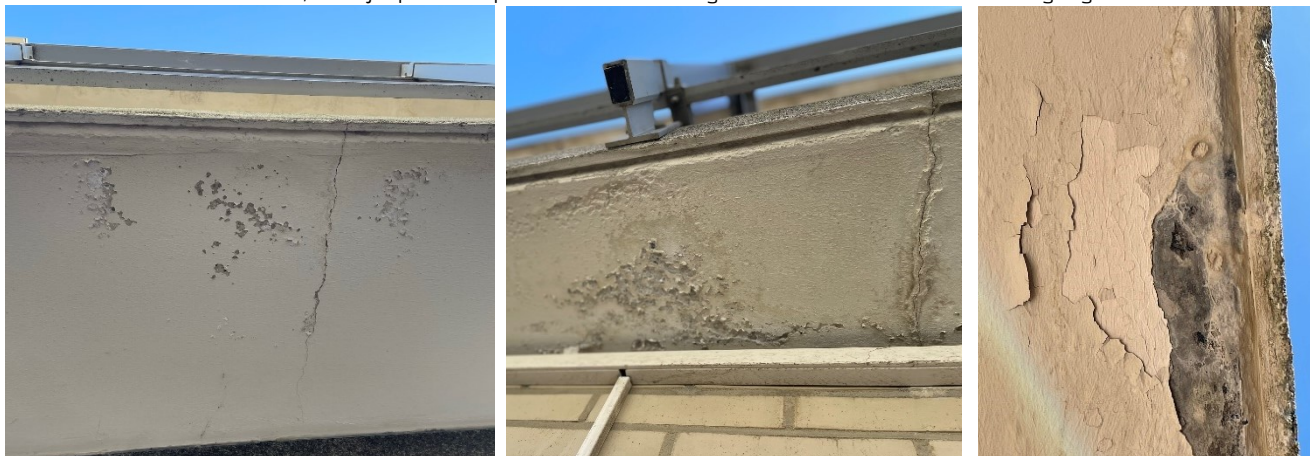
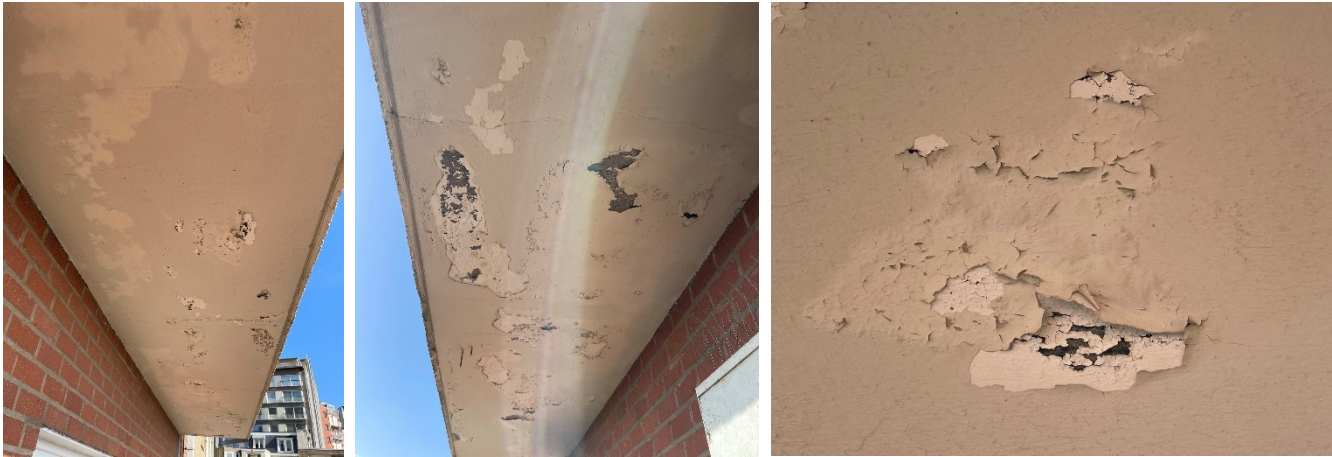
Aan de balkonhemels wordt zowel aan de voor- als achtergevel een afbladdering van de coating vastgesteld. Op verschillende plaatsen is het naakte beton zichtbaar, terwijl op andere plaatsen de onderlaag zichtbaar is en enkel de eindlaag afgesleten is.

Om de duurzaamheid van beton maximaal te vergroten is de toepassing van een bijkomende bescherming (vb. waterdichtingsmembraan op de loopvlakken en coating tegen de hemels) belangrijk. Dit is in geval van de residentie NEFERTITI gebeurd. Doch stellen we vast dat er aan de balkonhemels problemen worden vastgesteld welke vermoedelijk zijn te koppelen aan waterinfiltraties doorheen de betonelementen. Het aangebrachte 'steentapijt' lijkt hier dus niet meer waterdicht te zijn. Het afdichten en/ of coaten van beton oppervlakken heeft als voordeel dat het beton afgeschermd wordt tegen nadelige externe invloeden zoals chloriden, CO₂ en vocht welke voorkomen in de lucht en het (regen)water. Gebreken en scheurtjes in de waterdichting op de loopvlakken (scheurtjes) heeft tot gevolg dat water alsnog in het beton kan trekken. Ingedrongen water zorgt ervoor dat het beton vochtig staat, het vocht zal aan de onderzijde van de betonplaten zijn weg naar buiten zoeken. Als de coating niet dampopen is zal het vocht niet kunnen verdampen doorheen de coatingslagen. Het gevolg is blaasvorming en onthechting ter plaatse van de hemels.

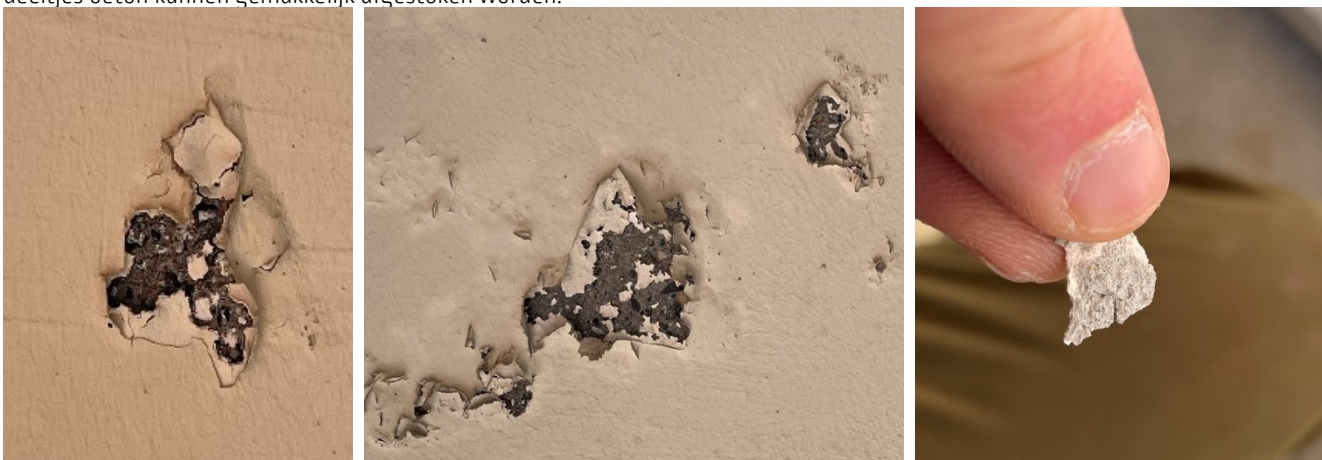
Bij afbladdering van de verf gaat gepaard met een verwerking van het beton. Aan de verf blijven kleine stukjes beton hangen, of kleine deeltjes beton kunnen gemakkelijk afgestoken worden.

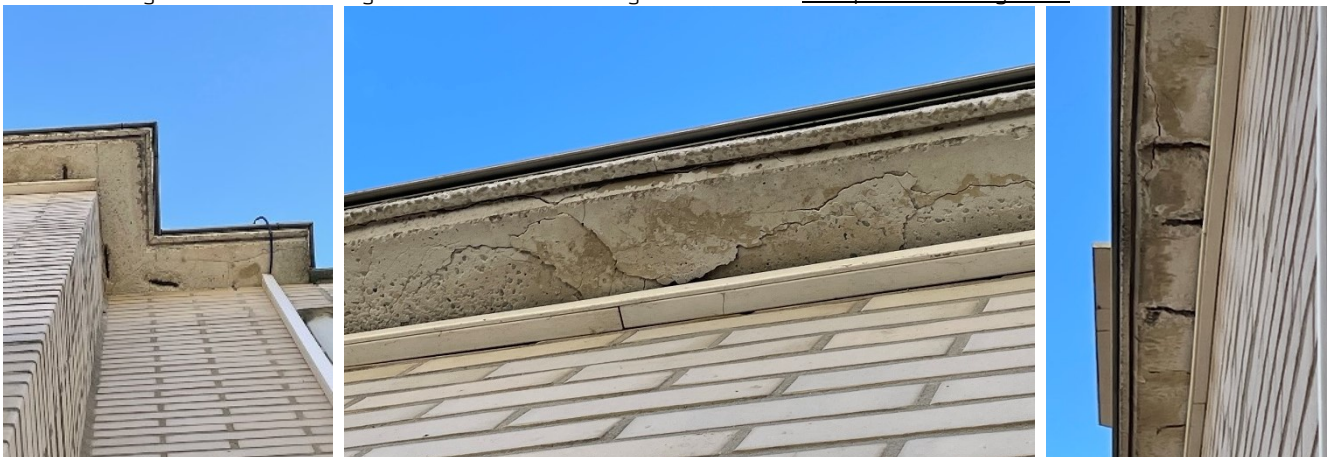
Aan de voorgevel is een luifel aanwezig op het niveau van het dakterras. Deze is in tegenstelling tot de balkonhemels niet voorzien van een beschermende coating. We stellen hier een ver gevorderd schadebeeld vast, met bloot liggende wapening (zichtbaar geroest) en scheurvorming welke resulteren in grote betonschellen die afgedrukt worden. Let op er is hier valgevaar!

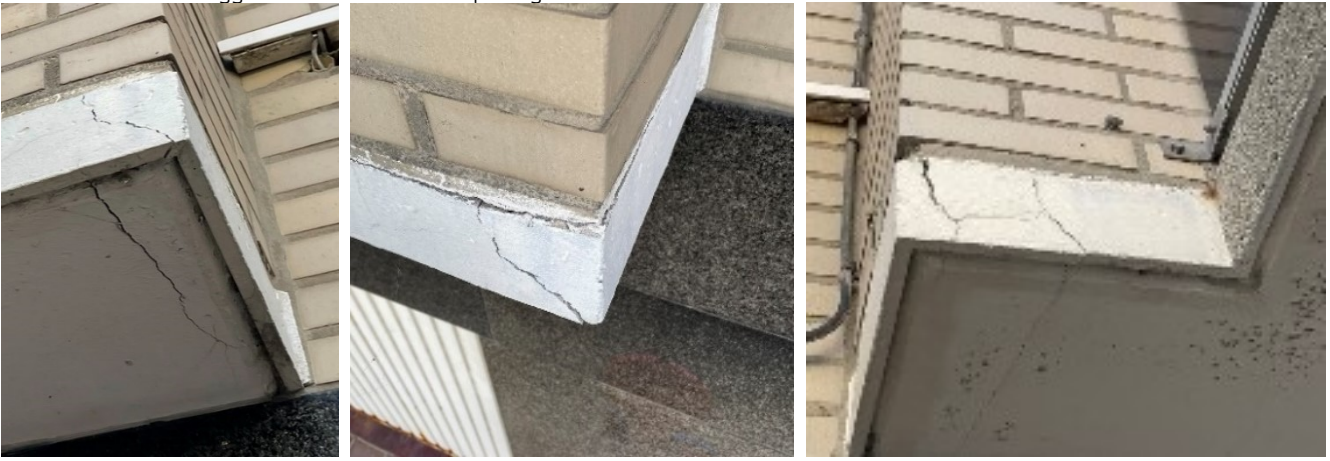
Ter hoogte van de uitkraging op de 1^e verdieping zien we aan weerszijde van het gebouw scheurvorming. De breedte van de scheuren doet ook hier achterliggende corroderende wapening vermoeden.

De scheurvorming en de lokaal zichtbaar gecorrodeerde wapening zijn het gevolg van het aantasten (corroderen) van de wapening in het beton: bij het corrosieproces van wapening ontstaat een afzetting van ijzeroxiden op het staaloppervlak. Deze roodbruine roestafzetting kan op het betonoppervlak terecht komen ten gevolge vochttransport doorheen de betonporiën, met zichtbare signaturen op het oppervlak tot gevolg. Het corroderen van de wapeningsstaven is hier het gevolg van verouderingsprocessen binnenin het beton.

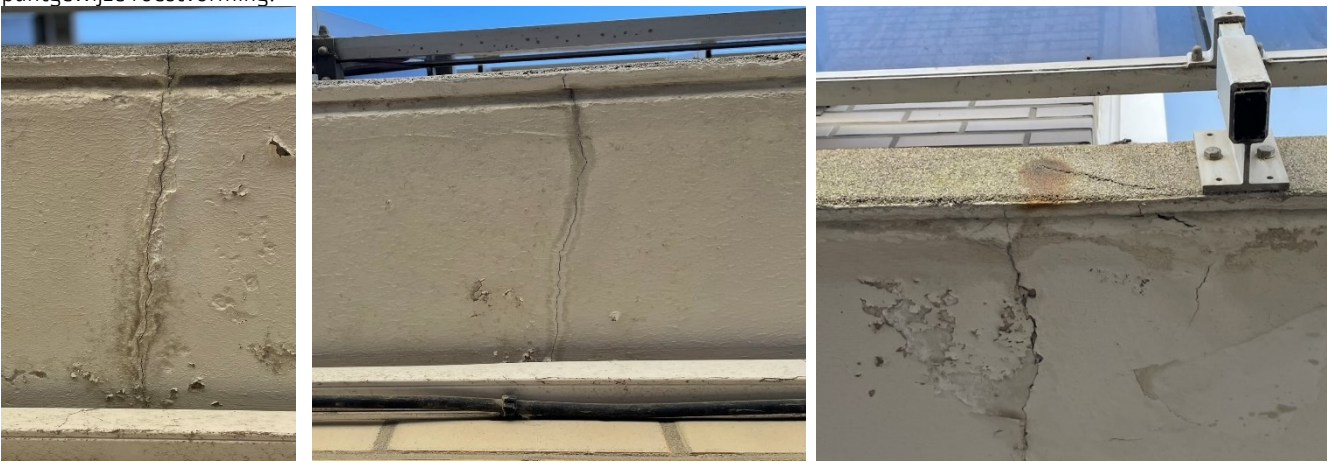
Voornamelijk aan de voorgevel stellen we veel haakse scheuren vast in de balkonhemels. In enkele gevallen gaat dat gepaard met puntgewijze roestvorming.

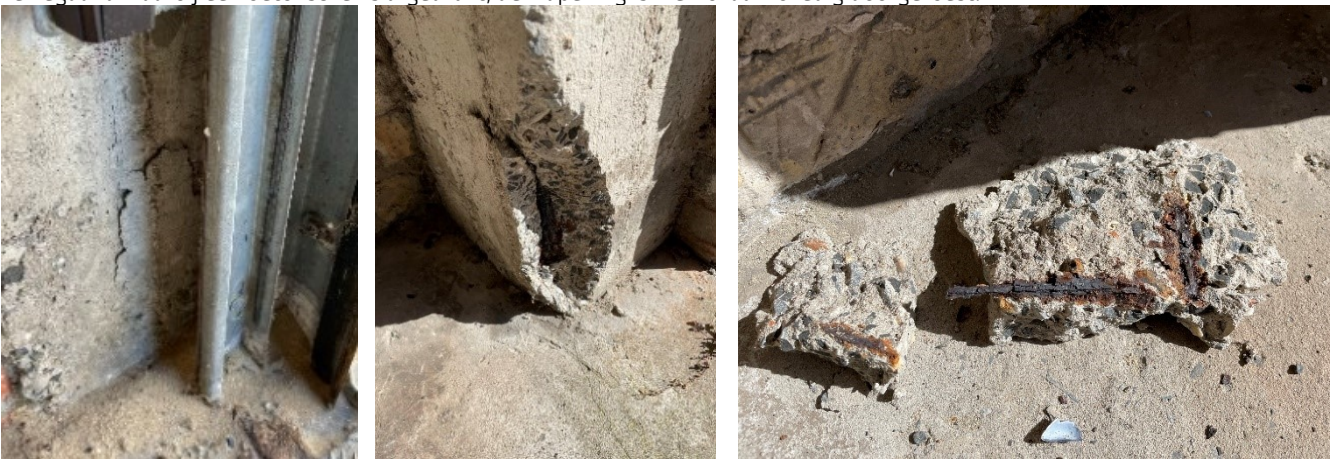
Bij de doorrit naar de garages op de binnenkoer is zowel aan de voor- als achtergevel betonschade aanwezig. Aan de voorgevel is deze verregaand waarbij een betonschel is afgedrukt, de wapening is hier lokaal volledig doorgeroest.

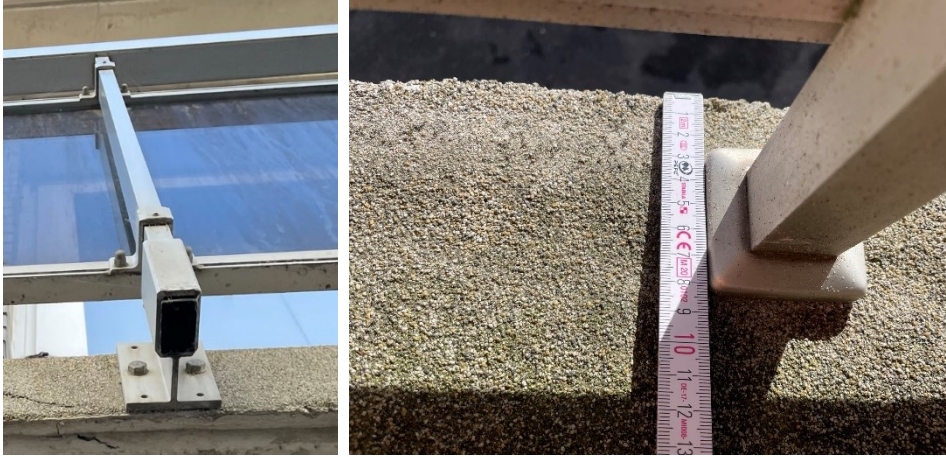
De balkonelementen van de typeverdiepingen zijn voorzien van aluminium borstwering met een glazen opvulling. De borstwering werd aan de voorgevel gemonteerd in de voorzijde van de balkons (frontmontage) en verankerd middels zeskantbouten. Aan de achtergevel werd de borstwering boven op de balkonelementen geplaatst. De staanders werden vermoedelijk ingegoten in de balkonelementen.

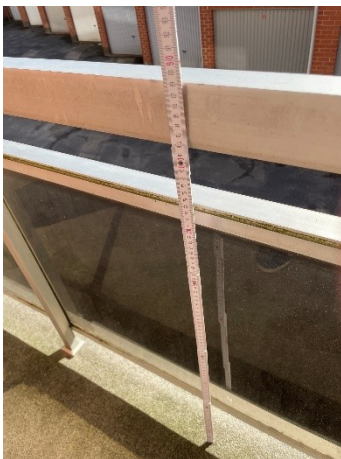
De hoogte van de borstweringen worden gemeten op een hoogte die varieert tussen de 89 cm & 98 cm.

Vandaag is de vigerende norm, NBN B 03-004, van toepassing waardoor de hoogte van de borstweringen niet meer conform is. Tot een handgreephoogte van 12 m dient een borstweringhoogte bij een normale stilstandzone, hier bepaald tot de bovenzijde balkonvloer en raamdorpels, een hoogte te hebben van minimum 1.10 m. Voor af te schermen balkonvloeren en terrassen met een handgreephoogte boven de 12 m dient een borstweringhoogte van 1.20 m gerespecteerd te worden. Gezien deze normering zal bij het verwijderen van de oude leuning, in het kader van een duurzame (beton)renovatie, niet meer toegestaan worden om de oude leuning terug te plaatsen daar deze niet meer conform zijn.

Voor het passiveren van de balkonelementen en de vooropgestelde renovatiewerken, dienen de borstweringen weggenomen te worden. Er zullen nieuwe borstweringen voorzien worden cf. de vigerende norm, NBN B 03-004. Het betreffende aluminium elementen voorzien van een oppervlaktebehandeling anodisatie volgens Qualanod 25. De bevestiging van deze elementen gebeurt via een frontmontage, waarbij een minimale dikte van 12 cm beton nodig is. Dit gegeven is doorgaans beter inzake de waterhuishouding van de balkonelementen. Er is geen perforatie meer van de waterdichting aan de bovenzijde van de balkonelementen, welke in de waterafvoerlijn liggen, en dit beperkt het risico op lekken via de verankeringen. De plaatsing d.m.v. frontmontage zorgt er tevens voor dat het bruikbare balkonoppervlak iets groter wordt.

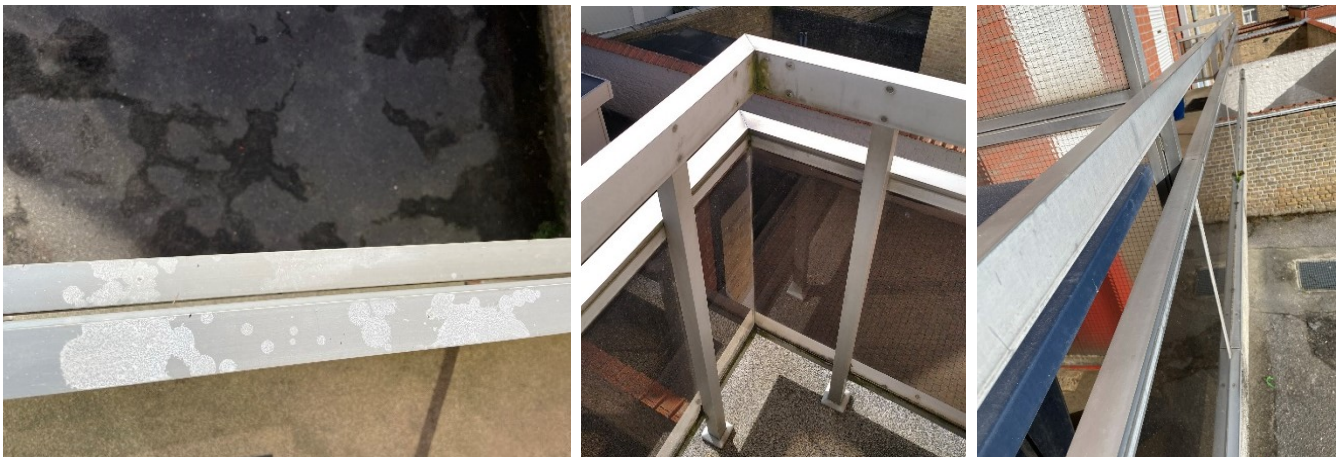
Globaal merken we dat de borstweringen een algemene verwerking met een witte aanslag vertonen. Er worden op de typeverdiepingen geen grote gebreken vastgesteld.

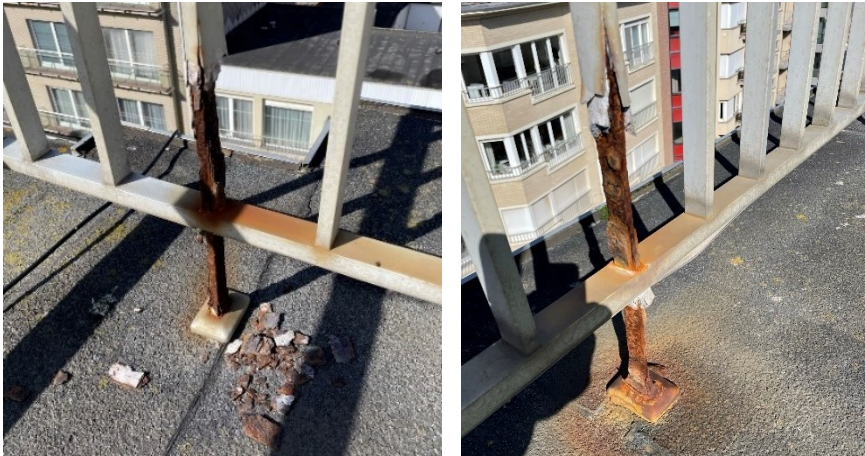
Bij het dakappartement werd een aluminium borstwering met verticale spijlen geplaatst boven op de deksteen. Opmerkelijk is dat bij twee staanders op het dakterras deze bijna volledig doorgeroest zijn. De stabiliteit is hier in het gedrang!

De schadepatronen waargenomen aan de borstweringen kennen hun oorzaak te wijten aan het sleet van het materiaal ten gevolge de invloed van de klimatologische omstandigheden, zowel bij de metalen als de aluminium en glazen elementen en het toedoen van menselijk handelen. De bevestiging van de borstweringen aan de voorgevel is middels voetplaten mechanisch tegen de balkonfronten verankerd door middel van inklemhulzen en zeskantbouten. Bemerkt, 'zeskant bouten' betekenen dat er in het beton metalen hulzen aanwezig zijn. Deze hulzen zijn meestal weinig beschermd tegen corrosie wat maakt dat ook dit proces spanningen in het betonlichaam kan veroorzaken. Aan de achtergevel zijn de staanders van de borstweringen waarschijnlijk ingegoten in de balkonelementen. Ook deze uitvoering kan in geval van waterinfiltraties in het beton zorgen voor corrosie van de staanders en interne spanningen in het beton.

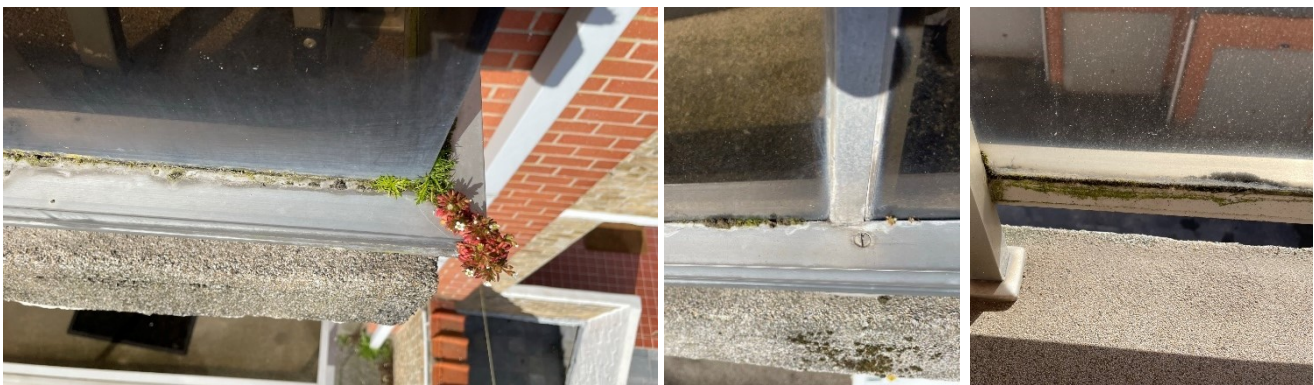
De rubbers tussen de beglazing en het aluminium profiel zijn sterk verweerd, in veel gevallen is er hier mosvormig aanwezig.

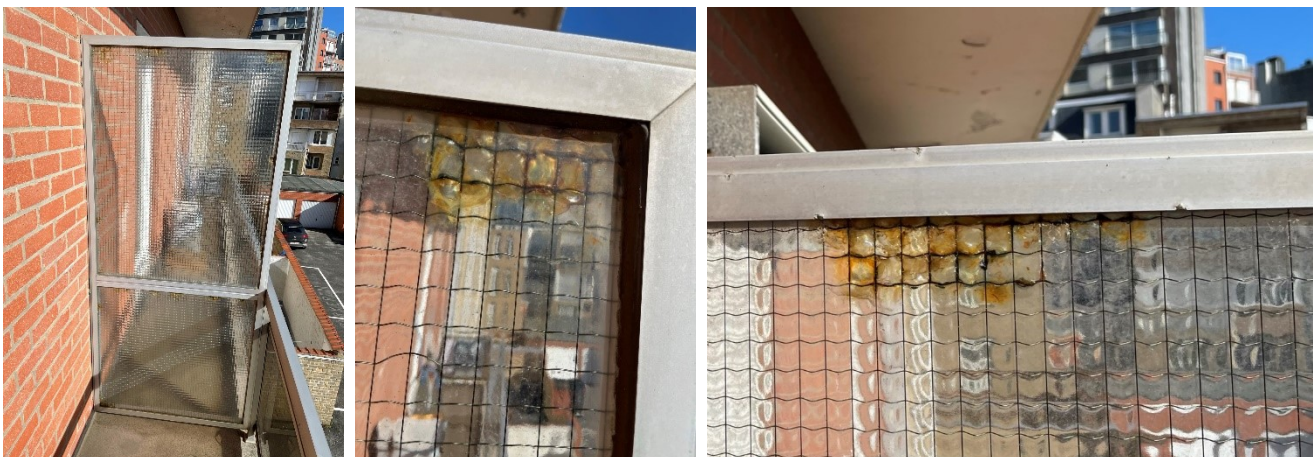
De afscheiding tussen de appartementen onderling werd bij de balkonelementen voorzien d.m.v. aluminium zichtscherms met als invulling (gewapend) glas. De gevolgen van waterinfiltraties tussen de beglazing is zichtbaar in de vorm van roestende wapening.

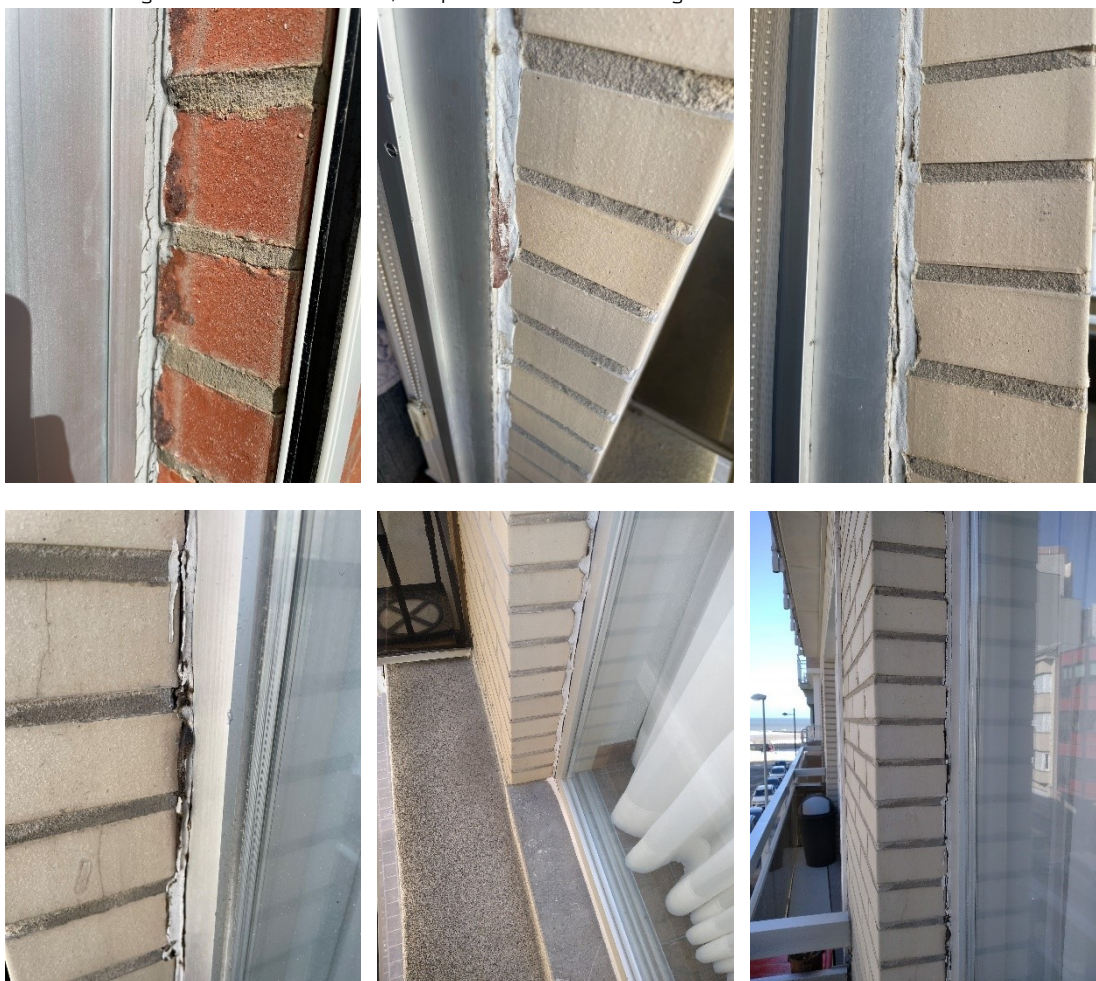
Er werden elastische voegen aangebracht tussen de gevelsteen en het buitenschrijnwerk. De geïnspecteerde voegen vertonen bijna allemaal een grote mate van brosheid, craqueluren en onthechting.

De elastische massa in de voegen gaat ververen door blootstelling aan de klimatologische elementen, waarbij vooral de UV stralen van de zon, de voegmassa aantast. Deze verliest zijn elasticiteit (lees : wordt harder en brosser) met craquelering en uiteindelijk scheurvorming en onthechting tot gevolg. Hierdoor gaat de waterdichtheid van de voeg verloren. De vertering van de voegen heeft als gevolg dat water via de scheurtjes infiltreert in de constructie, afhankelijk van de windrichting en de staat van de voegen zou dit kunnen leiden tot infiltraties welke zichtbaar worden in de appartementen. Waterinfiltratie aan de zee betekent ook intrede van chloride wat op zijn beurt weer het beton aantast. Het is dan ook aangewezen om tijdig de elastische voegen te vernieuwen.

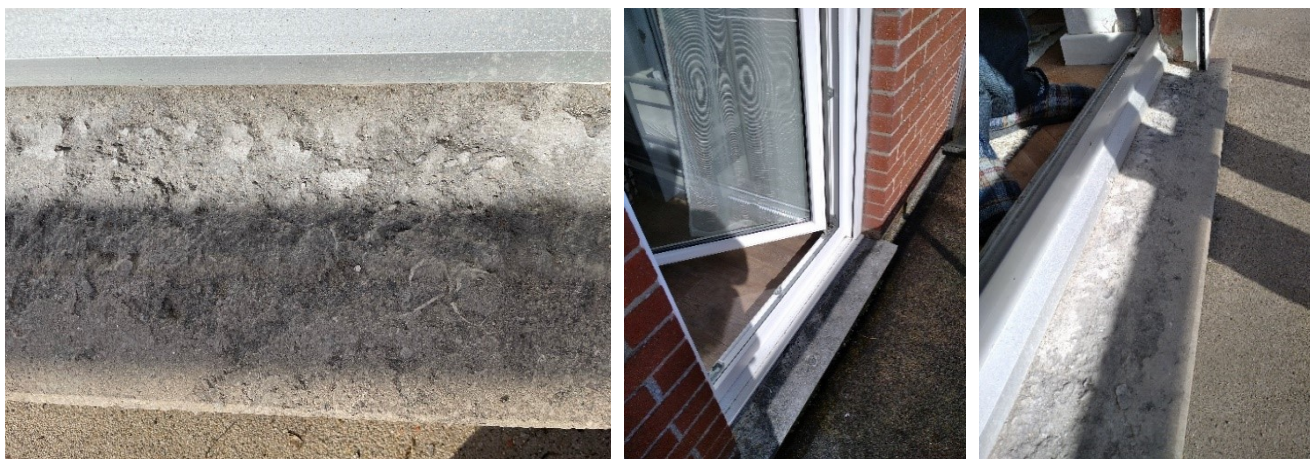
Het buitenschrijnwerk aan de voorgevel is geplaatst op dorpels in blauwe hardsteen. Hier stellen we geen schade of verwerking vast. Aan de achtergevel zijn er wel verschillende dorpels welke een aanzienlijke verwerking vertonen.

De dorpels in (Belgische) blauwe hardsteen zijn nog in goede staat en vertonen weinig schade of vertering, dit betreft ook een zeer duurzaam materiaal welke weinig poreus is. Een deel van de dorpels aan de achtergevel vertonen wel een aanzienlijke vertering we vermoeden dat het hier niet om een Belgische blauwe hardsteen gaat maar een imitatie.

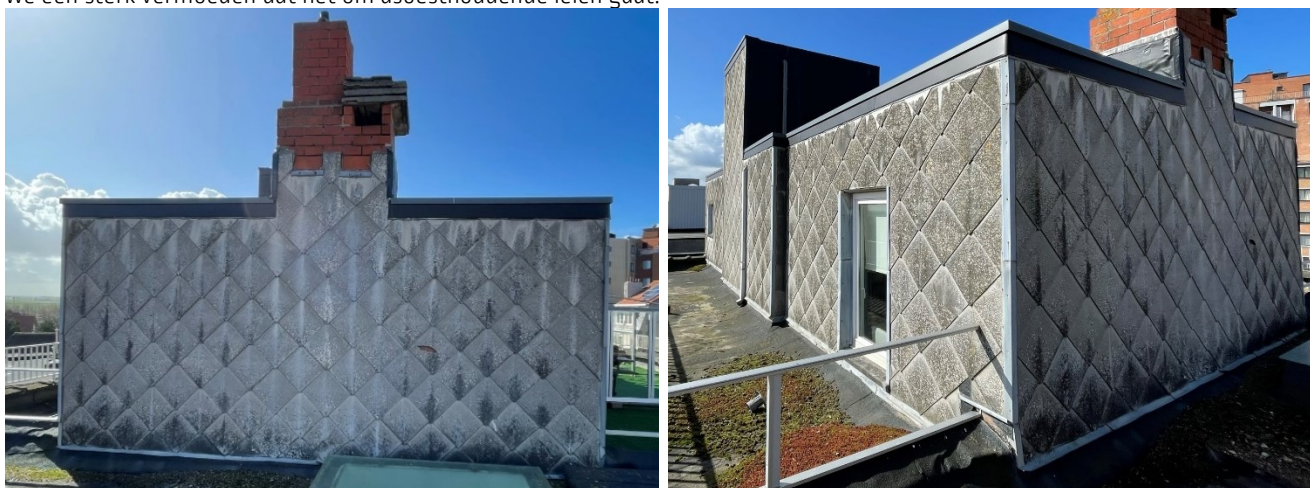
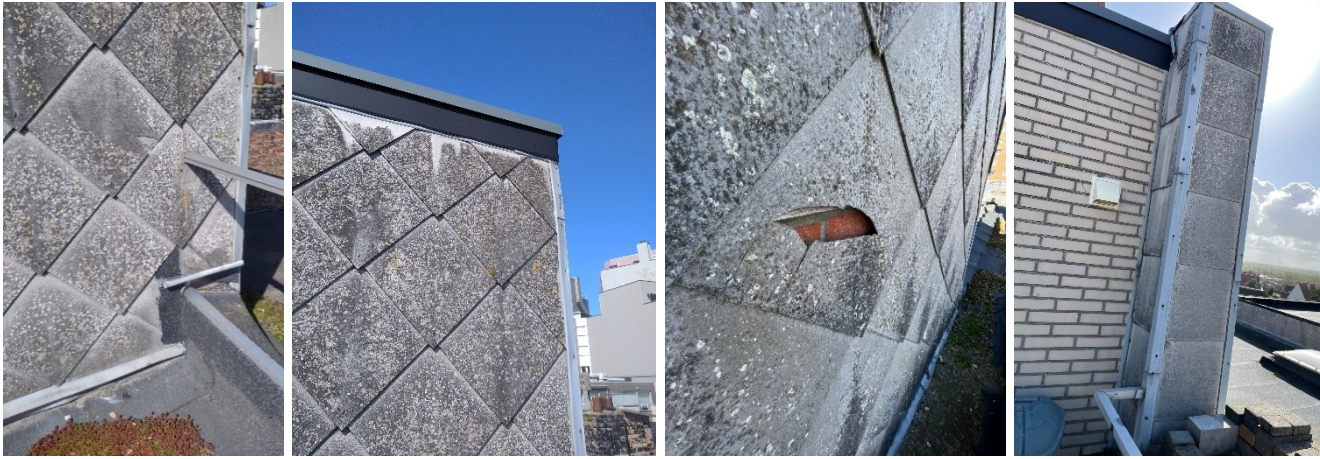
Deze leien zijn vervuild, lokaal merken we ook impact schade op. Gezien de aard van de vervuiling en de structuur van de leien hebben we een sterk vermoeden dat het om asbesthoudende leien gaat.

Hedendaags is het algemeen gekend dat asbest een zeer gevaarlijk materiaal is; maar dit absoluut niet altijd zo geweest. Zolang het asbest in goede staat - en in vaste vorm verkeert blijft het risico eerder beperkt. Het gevaar manifesteert zich vanaf er breuk, verwerking, vershilfering, ... optreedt en hierbij asbestdeeltjes in de lucht vrijkomen. We gaan er huidig vanuit dat de leien asbesthoudend zijn, dat betekent dit dat deze niet meer gereinigd mag worden, noch afgedekt mag worden met enig ander materiaal (isolatie). Het is sterk aan te raden, gezien de leeftijd van het gebouw om een asbestinventaris op te maken van het volledige gebouw, gezien dit echt nog in veel van de aangewende materialen aanwezig kan zijn. Het is een goede zaak hier zicht op te krijgen en dat kan op zijn beurt interessant zijn om een aantal zaken mogelijks ook mee op te kunnen nemen in de werkzaamheden.
