Dossiernummer: 1137NEW

Oriënterend onderzoek van de voor- en achtergevel

*Zwaluwenlaan 14
8434 Westende*

VME residentie Nefertiti

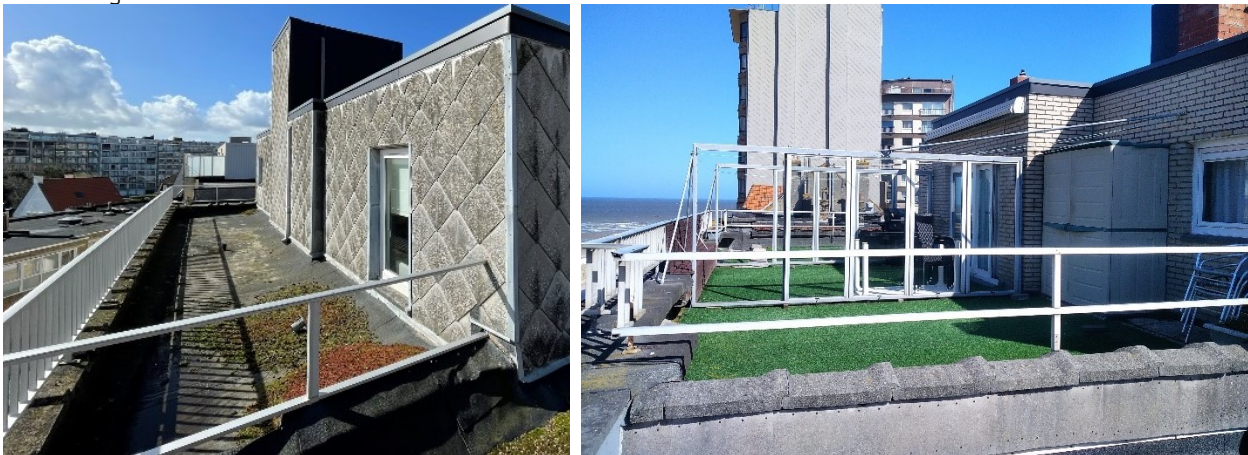
Binnen dit hoofdstuk worden enkel de platte daken aan de voor- en achtergevel afdek 3^e verdieping aangehaald. Het hoofddak (afdek 4^e verdieping) werd reeds vernieuwd en wordt aldus niet besproken. Aan de voorzijde is een dakterras voorzien, aan de achtergevel is de dakdichting zichtbaar.

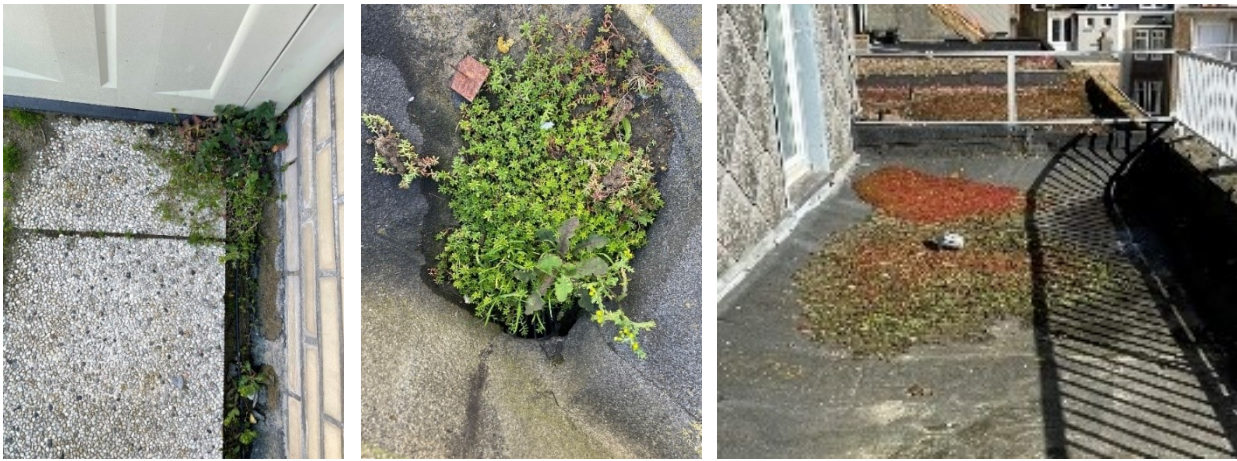
Het dakterras aan de voorgevel is afgewerkt met silex betontegels waarop een kunstgras mat geplaatst is. De tegelvloer is 'zwevend' geplaatst waardoor het water onder de betegeling door loopt en via afschot naar de tappunten afgeleid wordt. Het dakterras en platte dakdeel aan van de 3^e verdieping aan de achtergevel zijn voorzien van bitumineuze afwerking (roofing) waarbij de afwatering gebeurt via (klok)putjes welke op hun beurt zijn aangesloten op de regenafvoerbuizen geplaatst in opbouw tegen de gevel. Tussen de voegen en aan de randen wordt een ophoping van vuil en begroeiing vastgesteld.

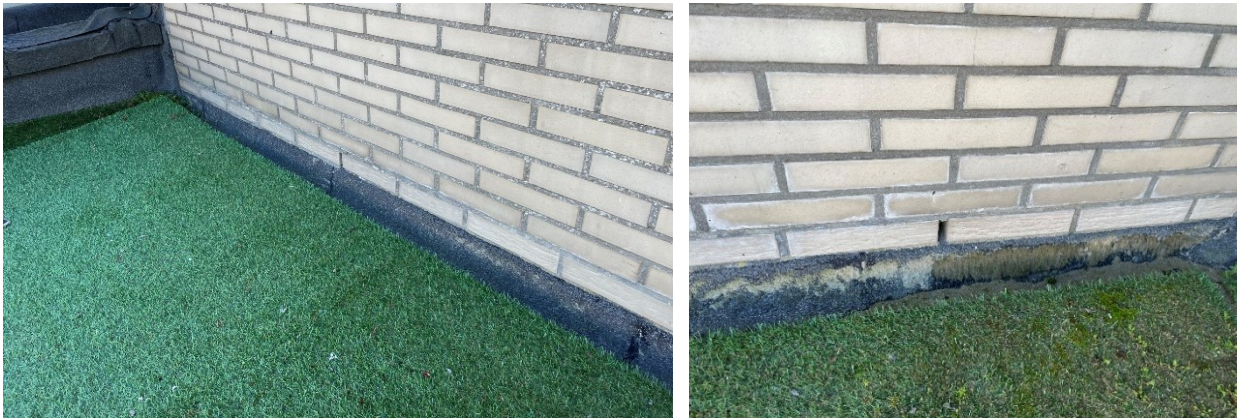
We stellen vast dat de onderste steen van het dakterras van een ander type is. We vermoeden dat deze in het verleden vernieuwd is waarbij de dakdichting tegen het binnenspouwblad werd opgetrokken. Er zijn hier open stootvoegen voorzien.

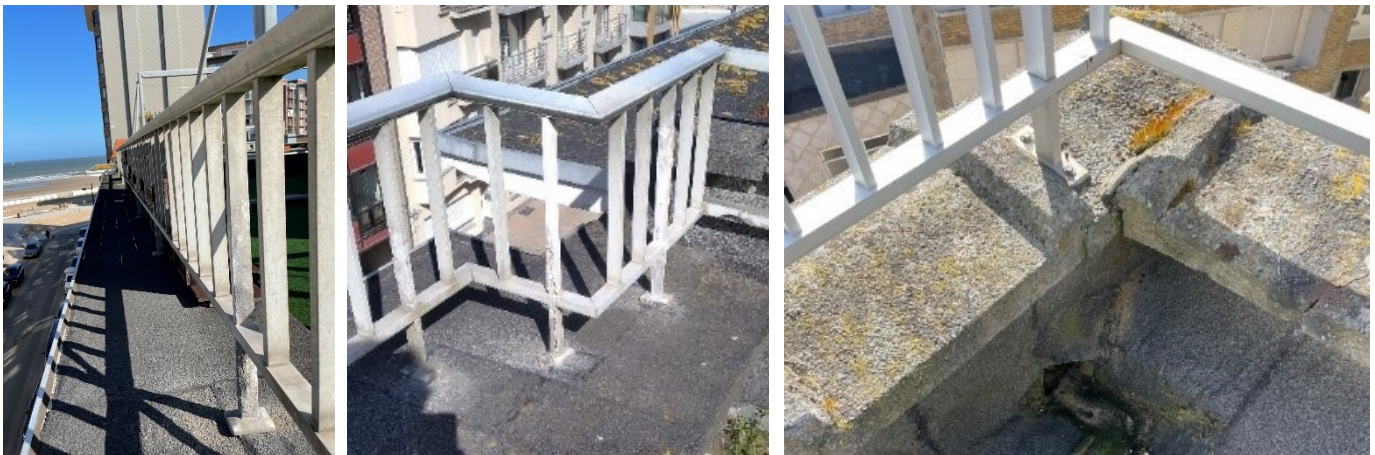
De borstwering is verankerd op een verhoogde opstand waarbij aan de voorzijde een betonnen luifel voorzien is. Deze is overwerkt met de dakdichting. De staanders van de balustrades lijken ingegoten in de luifelstructuur. Aan de achtergevel is een betonnen deksteen voorzien waarin de borstweringen mechanisch verankerd zijn. We stellen vast dat de verankeringen niet gegarandeerd waterdicht zijn uitgevoerd.

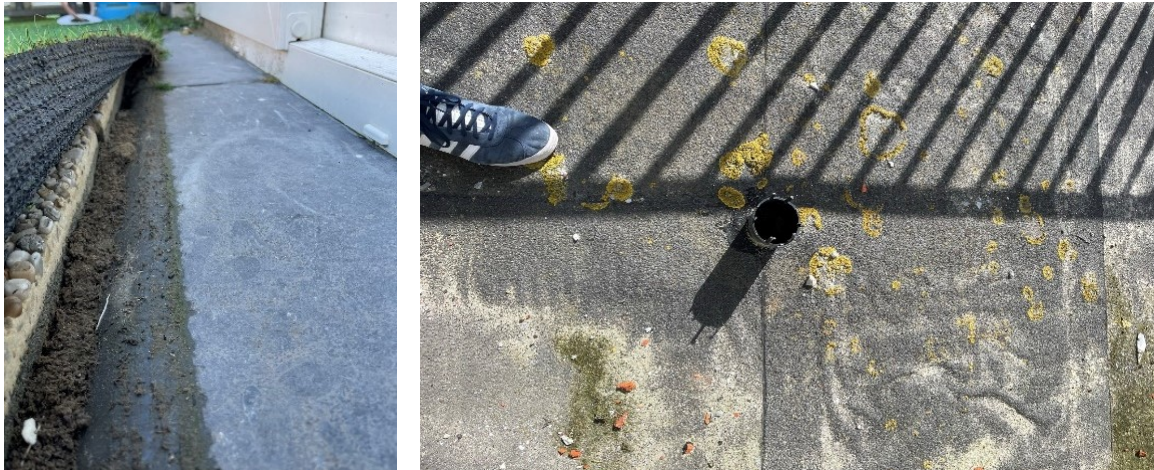
We merken op dat het niveau van de betegeling hoger ligt dan de dorpel (blauwe hardsteen); er is hier verder geen voeg aanwezig (of is volledig dichtgeslibd) via waar het (regen)water kan evacueren.

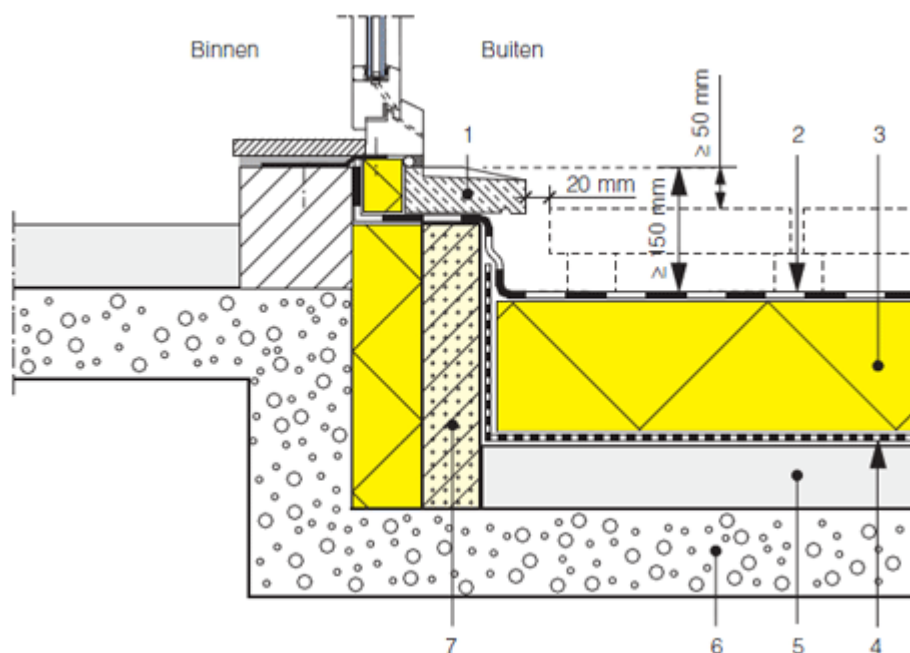
We moeten ook vaststellen dat op twee andere punten niet voldaan wordt aan de technische voorlichting (zie ook principesnede hieronder);

- Er is geen voeg gelaten ≥ 20 mm tussen de eerste beplanking en de dorpel.
- De opgetrokken waterdichting komt niet minstens 50 mm boven het peil van de beplanking uit.

Bij een renovatie van het dakterras, waarbij het isoleren ervan een van de belangrijkste ingrepen zal zijn, zal opgelijnd moeten worden met de op heden geldende normen. Deze waren tijdens de bouw van de residentie nog niet aan de orde. Om een correct voorstel te kunnen doen en na te gaan wat de bestaande opbouw(hoogte) is en of hier geen problemen zijn stellen we voor om aan de dakvlakken aan de voor- en achtergevel minimaal één sondering te laten uitvoeren. Aan de hand hiervan kan de opbouw bepaald worden en kan de nieuwe situatie met isolatie ingetekend worden. Eventuele noodzaak tot verhogen van de opstanden zal hieruit blijken.
