Uw referentie:
Mijn referentie: **1012SAW**
Betreffende: **Renovatie dakterrassen en
plat dak**

VERSLAG PLAATSBEZOEK

dossier **1012SAW**
ontwerp **renovatie van dakterras en plat dak van residentie Santos**
werfadres **Priorijlaan 28**
bouwheer **VME residentie Santos p/a ERA La Plage**

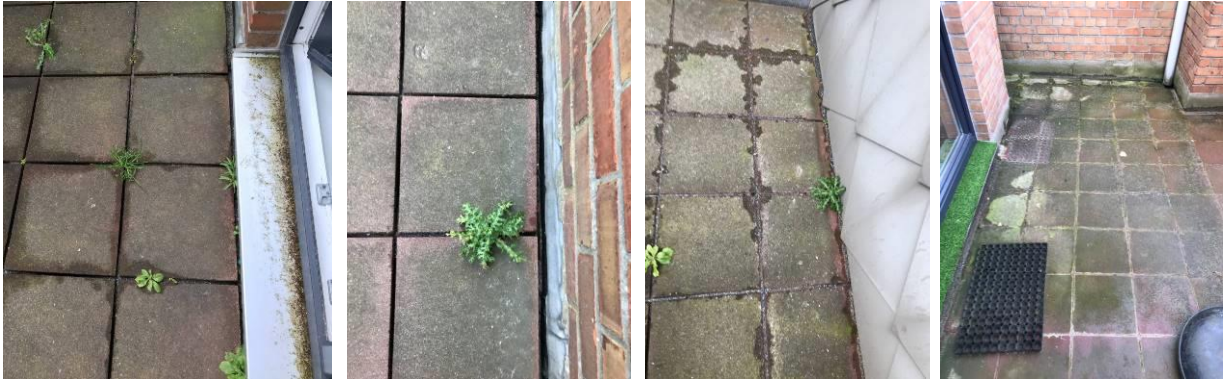
De tegels zijn vervuild en vertonen in mosvorming, voornamelijk een esthetisch probleem. In de voegen tussen de terrasbetegeling en in aansluiting met de opgaande delen (gevels en terrasopstanden) wordt de aanwezigheid van onkruid en gras waargenomen. Een groot deel van de open voegen van appartement 1001 is volledig dicht geslipt.

Door een gebrek aan onderhoud gaan na verloop van tijd de open zones dichtslibben ten gevolge van zand, stof en vervuiling welke deels door de wind worden meegevoerd en deels door menselijke activiteit kan worden veroorzaakt. Het ontstane sediment stroopt de afwateringshelling van het platte dak naar de beoogde tappunten met als gevolg dat het substraat vocht opneemt welke het vervolgens veel langer zal ophouden bij uitdroging van het dakvlak. Dit gegeven vormt een uitstekende voedingsbodem voor ingroeïende vegetatie. Uiteindelijk koekt het geheel verder aan waardoor een gedegen afvoer van het regenwater in gevaar komt, er ontstaat plasmvorming.

Na uitvoering van het dakpakket en de respectievelijke opstanden worden terrastegels op tegeldragers perfect pas geplaatst. Hier dient rekening gehouden te worden met het gegeven dat de bovenzijde van de tegels 5cm onder de bovenzijde van de dakopstand dient te blijven en de tegelrand met het opgaand metselwerk een vrije opening respecteert van minimum 2cm.

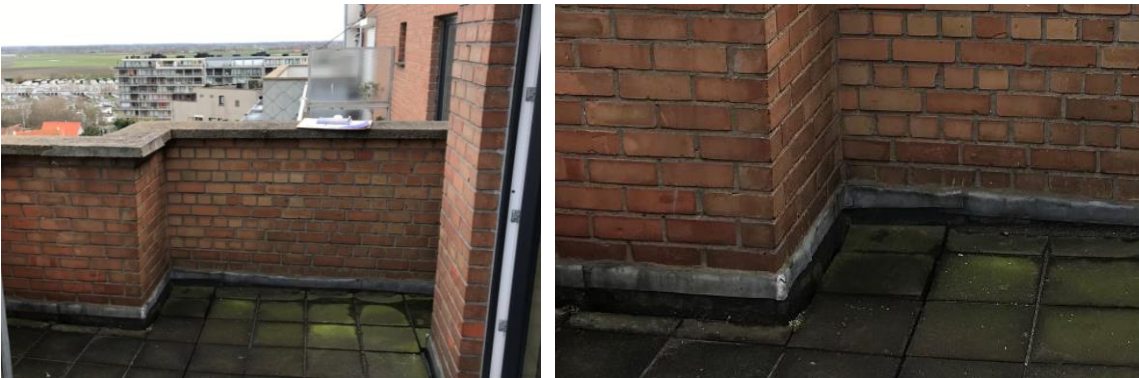
De aansluiting tussen de dakdichting en de opgaande muren van het terras 1001 werd voorzien middels een loden slab waarachter de dakdichting is opgetrokken. Het toegepaste type dakdichting betreft roofing.

De opbouw van het dakpakket van beide dakterrassen is verschillend, bij het dakterras van appartement 1001 werden mogelijks reeds eerder werken uitgevoerd. Hier is de terrasbetegeling 'zwevend' met open voegen geplaatst op steunen waarbij het (regen)water vrij onder de betegeling afloopt naar het tappunt tegen de achtergevel van het gebouw.

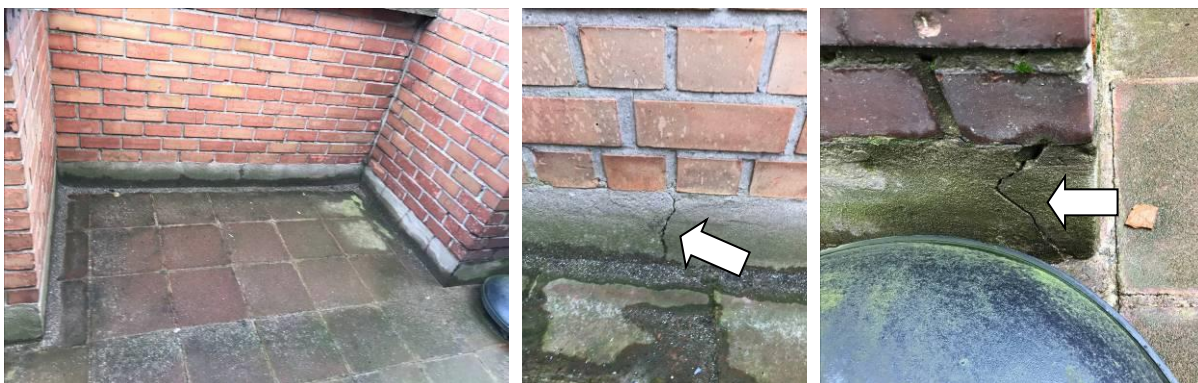
De aansluiting tussen de terrasbetegeling en de opgaande muren van het terras 1003 werd voorzien van een gecementeerde opstand als plint. Op diverse plaatsen is er scheurvorming in de plint waar te nemen.

Bij het dakterras 1003 is de betegeling rechtstreeks op een afschotlaag geplaatst en zijn de voegen gevuld met een cementmortel. Het water loopt in dit geval over de betegeling af naar het tappunt. Er kon tijdens het plaatsbezoek niet vastgesteld worden wat de staat van de dakdichting onder de betegeling is en of deze werd opgetrokken tegen de muren.

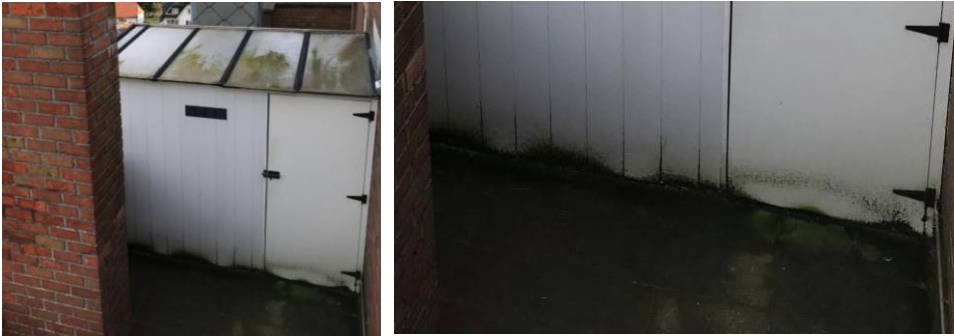
Op het terras van appartement 1003 is tegen de scheidingsmuur tussen beide appartementen een houten buitenberging geplaatst. Deze werd middels een houten frame op de bestaande terrasbetegeling geplaatst. Voornamelijk in aansluiting met het dakterras en op het dakvlak wordt mosvorming vastgesteld.

Op dit terras werd een buitenberging geplaatst op de bestaande betegeling. In het kader van een grondige renovatie van de platte daken zal deze (tijdelijk) weggenomen moeten worden.

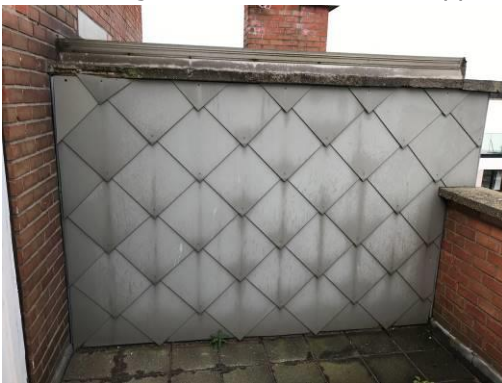
De scheidingsmuur aan de kant van appartement 1001 en de schouw zijn voorzien van ruitleien.

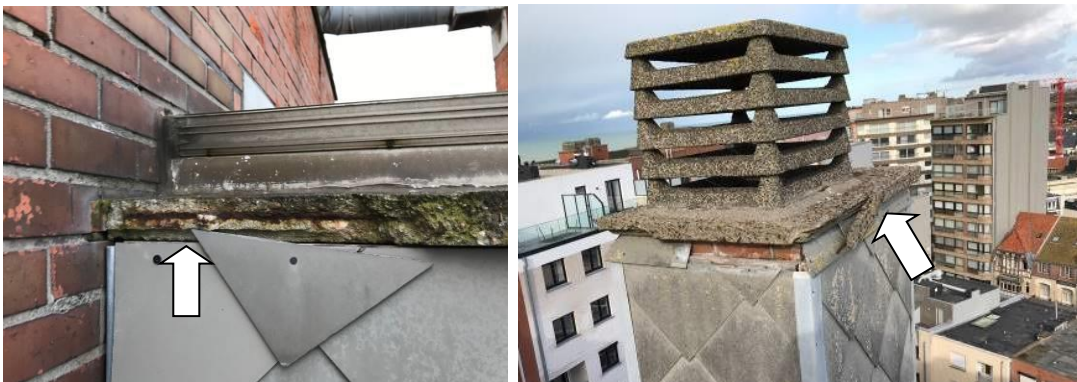
Stukken beton van de dekstenen aanwezig boven de met leien beklede delen zijn afgedrukt en hangen deels op het punt om te vallen.

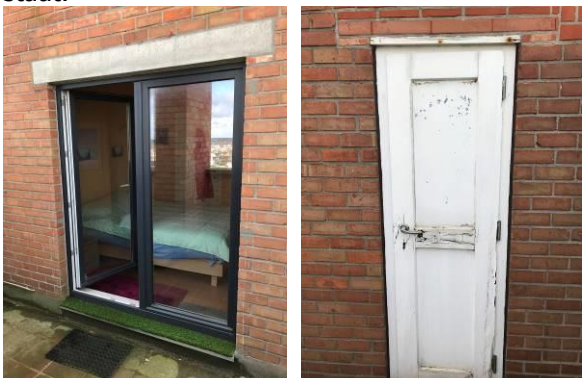
Het buitenschrijnwerk, in PVC, van beide appartementen welke toegang geeft tot het dakterras is in goede staat. Appartement 1001 heeft tevens een houten deur, vermoedelijk naar een berging. Deze deur is in zeer slechte staat.

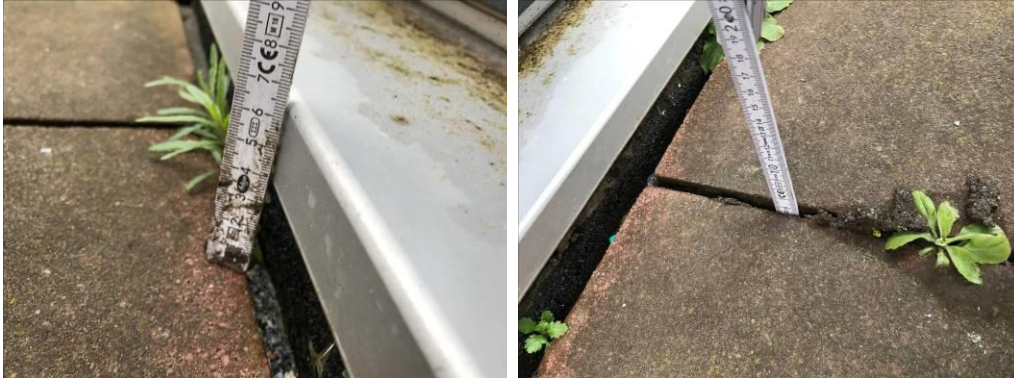
De dakopstanden ter hoogte van het buitenschrijnwerk welke aansluit op en doorgang geven naar de dakterrassen dienen gecontroleerd te worden op hun conformiteit met de TV 244 ion het kader van een eventuele renovatie van de dakterrassen.

Conform de bepalingen van de technische voorlichting TV244, opgesteld door het WTCB, moet een continue waterdichte opstand van 15 cm gerealiseerd worden, gemeten vanaf het hoogste vlak van de onder helling geplaatste waterdichtingslagen, om zo een verzekerde verdichting van de binnenconstructie te kunnen garanderen. Daarnaast dient men erop toe te zien dat er tussen de eerste tegel en de opgaande wand een voldoende brede voeg gelaten wordt (≥ 20 mm) en dat de dakopstand minstens 50 mm boven het peil van de tegels uitkomt.

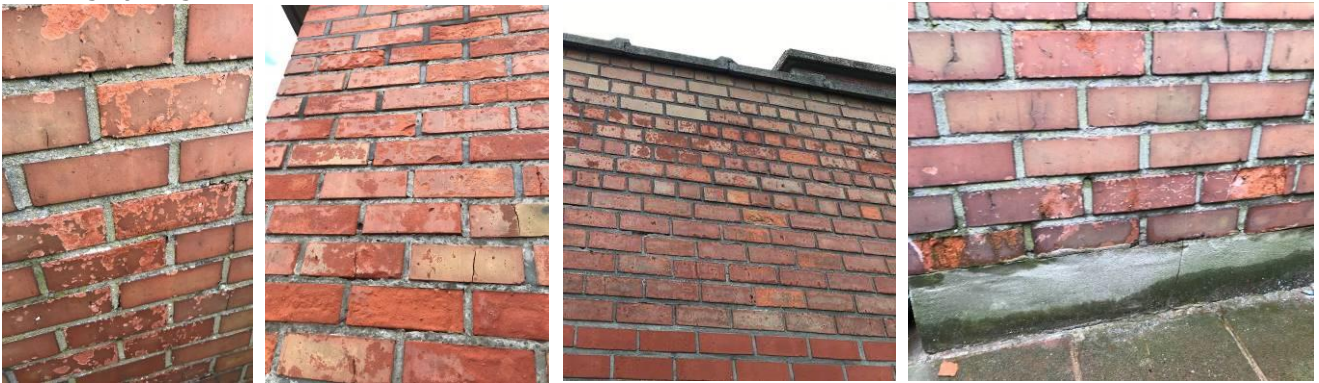
De gevelsteen vertoont in grote mate afschilfering van de buitenste laag waarbij lokaal grotere stukken steen volledig zijn afgedrukt.

Naast het aanpakken van de dakvlakken zal een belangrijk deel van de renovatiewerken bestaan het renoveren van de geveldelen gezien de slechte staat van de gevelsteen. Daarnaast is het van belang dat een waterdichte aansluiting gegarandeerd wordt tussen de dakterrassen, de gevels en de opstanden ter hoogte van het buitenschrijnwerk, om alle potentiële probleempunten aan te pakken.

In het basisvoorstel wordt naast het renoveren van de platte daken een voorstel gedaan waarbij de bestaande gevelsteen lokaal wordt hersteld. Er wordt een waterdichte aansluiting bekomen tussen het dakvlak en de opgaande gevels door middel van het volledig onderkappen van de muren. Dit zorgt ervoor dat de dakdichting van de dakterrassen tot tegen de binnenspouwplad wordt opgetrokken en zo infiltraties via de gevels uitsluit. Bij uitvoering van lokale herstellingen aan de gevelstenen zal een steen gezocht worden welke qua formaat en uitzicht zoveel mogelijk gelijkend is, doch zal een verschil waarneembaar zijn tussen de oude (en deels verweerde) en nieuwe gevelstenen. Idem voor het lokaal hervoegen van de gevelsteen, zal er een verschil in uitzicht zijn tussen de oude en nieuwe cementvoegen.

Na de nodige reinigingswerken en herstellingen wordt de gevelsteen behandeld met een hydrofuge. Bij deze behandeling worden de stenen waterafstotend gemaakt. De stenen kunnen blijven ademen zodat interne dampspanningen uitgesloten zijn maar het regenwater parelt af. Het product kan over de buitenste halve millimeter afgebroken worden door de inwerking van U.V.-licht doch de rest van de behandeling blijft actief water in vloeibare vorm afstoten.

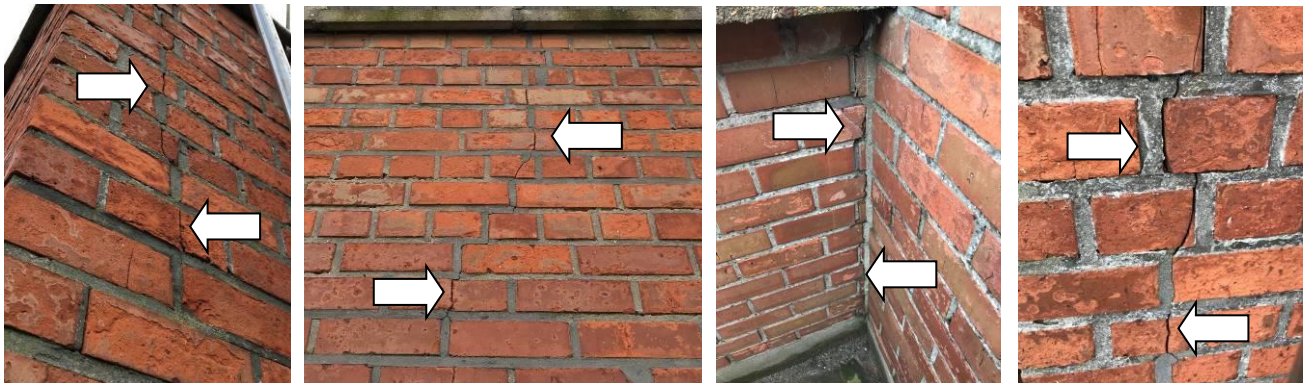
Op verschillende locaties werd, voornamelijk verticale, scheurvorming waargenomen doorgaan de gevelsteen en voegen.

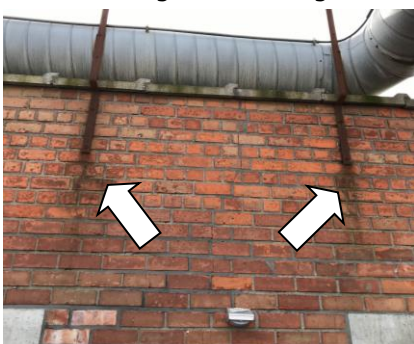
Roestafzetting en vervuiling van de gevelsteen ter hoogte van de metalen verankeringen.

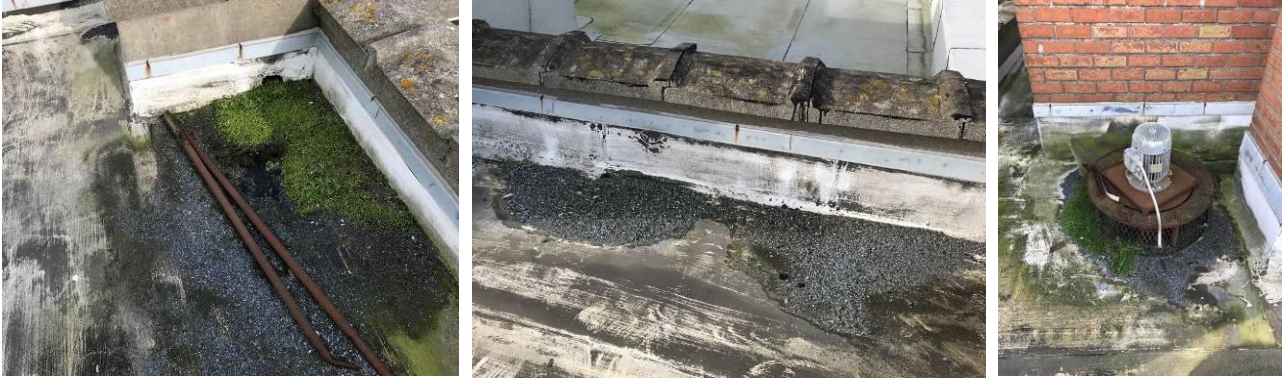
Er wordt plaatselijk een sterke vervuiling waargenomen, mede ter hoogte van de tappunten. Organische groei wordt waargenomen, voornamelijk ter hoogte van de vervuiling en het directe gevolg van stagnerend water ter hoogte van de vervuiling.

De aanwezige vegetatie, zand en vervuiling zorgt ervoor dat een vlotte afloop van het hemelwater naar de tappunten verhinderd wordt en het water langer op het dak blijft staan. Waterstagnatie op een plat dak is in se geen probleem, doch kan bij een verweerde dakdichting of onthechte voegen wel leiden tot waterinfiltraties.

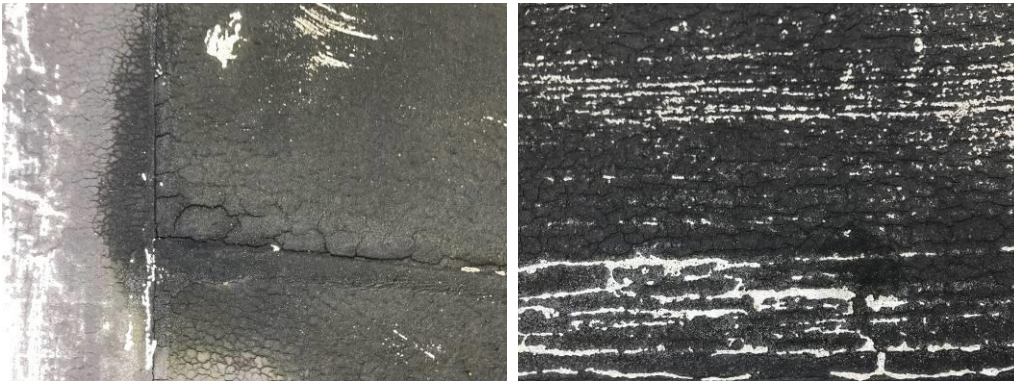
De roofing is verouderd en gecraqueleerd.

Craquelé wordt waargenomen. Dit verouderingsverschijnsel is vooral te wijten aan de invloed van het zonlicht op de dakbedekking. Er ontstaan tal van kleine scheurtjes aan de bovenzijde van de dakbedekking. Deze zijn eerst oppervlakkig maar zetten zich na verloop van tijd door tot op de inlage. Daarna ontstaan schilfers die uiteindelijk loskomen van de inlage en wegspoelen. De toplaag van de dakbedekking is dan verdwenen.

De bestaande bitumineuze dakafdichting zal grondig gecontroleerd worden en waar nodig hersteld. Eventuele oneffenheden zullen uitgevlakt worden met warme bitumen, waarna de isolatieplaten aangebracht worden verkleefd op de bestaande, gereinigde en herstelde dakdichting. Vervolgens zullen hierop de eindlagen van de dakdichting aangebracht worden.

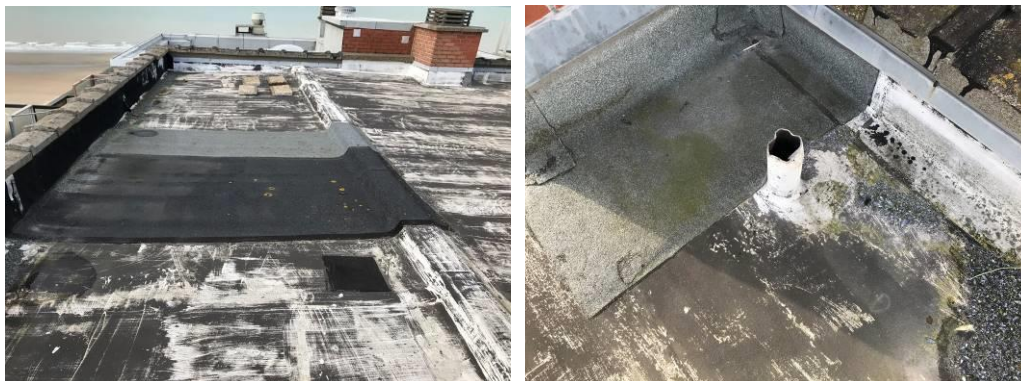
Op enkele plaatsen worden overlagingen en/of uitgevoerde herstellingen waargenomen.

De verschillende soorten dakdichtingsmateriaal waargenomen op het dak doen vermoeden dat er in de loop van de tijd herstellingen zijn uitgevoerd.

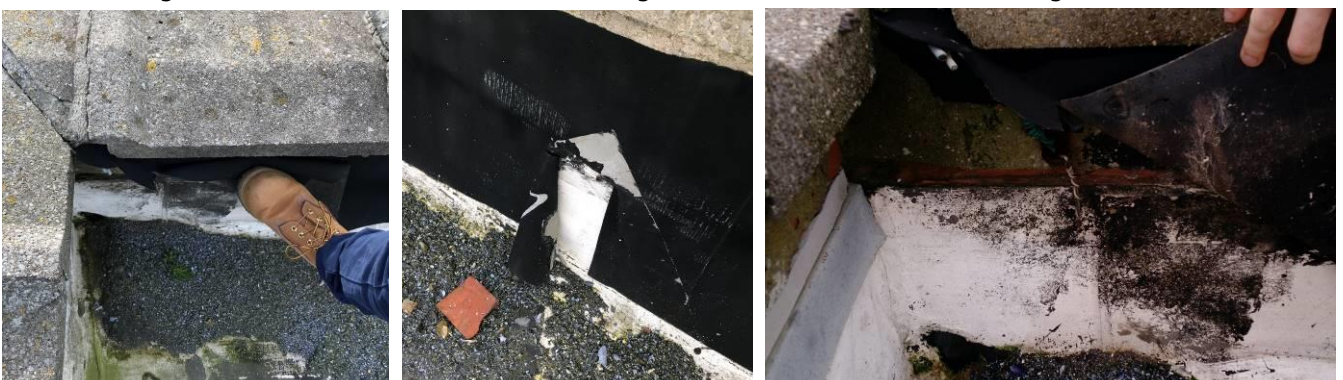
De dakdichting werd niet tot onder de dekstenen doorgetrokken en is lokaal onthecht en gescheurd.

De dichtingslaag van het platte dak werd opgetrokken tegen de opstanden, technische kokers en machinekamer. Hierbij wordt vastgesteld dat de membranen bij de opgaande geveldelen slechts beperkt werd opgetrokken en los komt van zijn drager. Ter hoogte van de vrije dakopstanden werd een afwerking met betonnen dekstenen voorzien, ook hier werd de dakdichting niet overal tot onder deze dekstenen doorgetrokken. Dit gegeven resulteert in mogelijke waterinfiltraties in de constructie ter hoogte van de opstanden.

Naast het volledig vernieuwen van de dakopbouw; zijnde isolatie en dakdichting; dienen de aansluitingsdetails tegen de hoger opgetrokken muren en technische kokers herbekeken te worden.

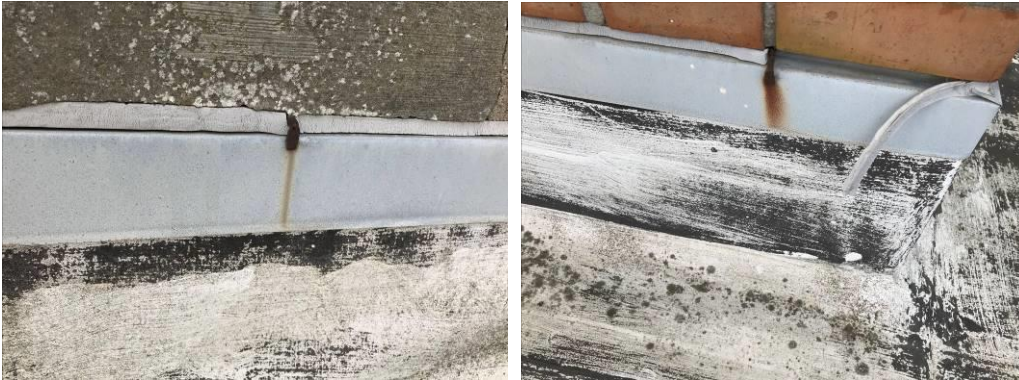
Rondom de dakopstanden en tegen de technische kokers werd een zinken slab voorzien ter aansluiting van de dakdichting tegen de opgaande delenmuren. De dakdichting werd achter deze profielen opgetrokken. Boven deze profielen wordt een elastische voeg waargenomen welke op veel plaatsen onthecht, bros geworden of volledig is losgekomen.

Rondom de machinekamer en technische kokers werden zinken slabben voorzien, op ongeveer 10 cm boven het platte dakvlak, waarachter de dakdichting werd opgetrokken. De elastische voeg tussen de zinkslab en de baksteen of cementering is verweerd of deels verdwenen en lokaal iets komen open staan.

Het aanwerken van de dakdichting tegen de technische kokers als het vernieuwen van de rookluiken is inbegrepen in het renovatievoorstel.

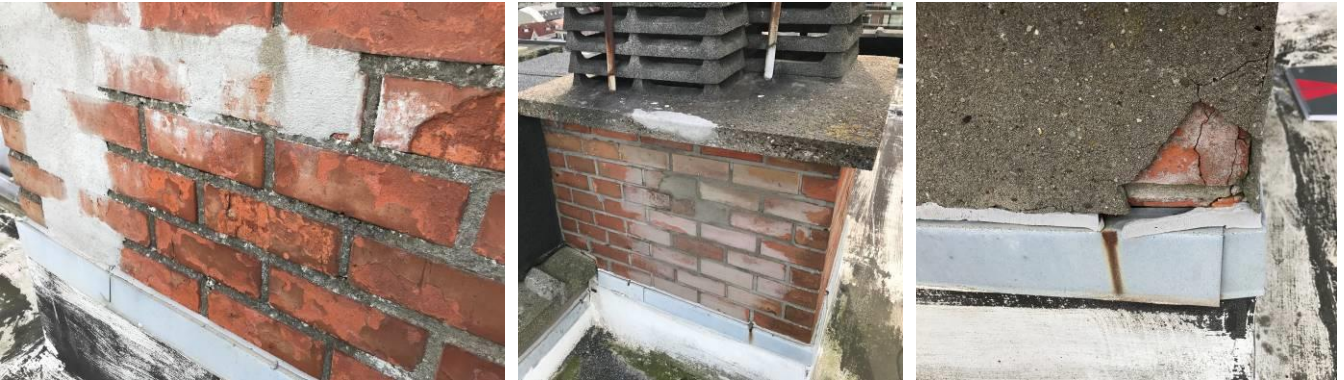
Het schadebeeld van de technische kokers is conform het waargenomen schadebeeld aan de gevelsteen van de dakterrassen. Lokale herstellingen zijn uitgevoerd middels een cementmortel.

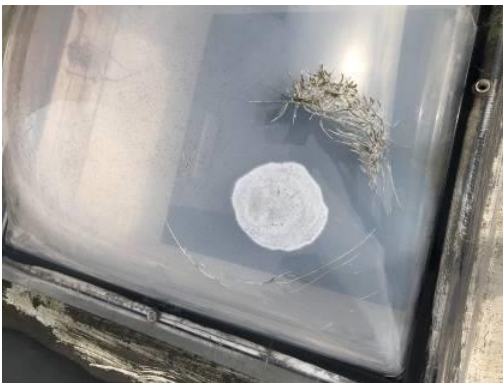
De aanwezige lichtkoepel op het hoofddak is beschadigd.
