Beton- en gevelonderzoek:

Residentie SAVOY

Koning Ridderdijk 16 8434 Westende

Dossiernummer: *05.217*
Datum: *09/03/2005*

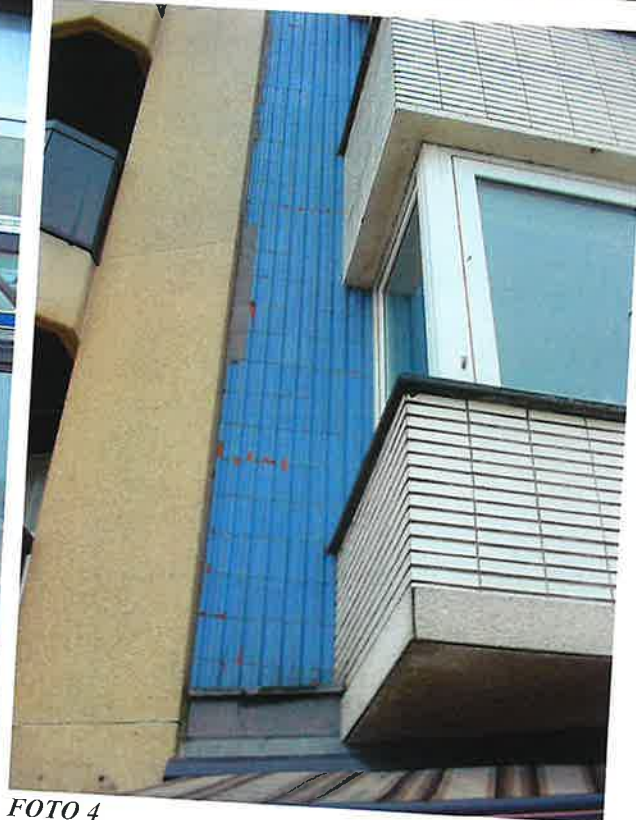
FOTO 4

- gescheurde, afgeschilferde en beschadigde bakstenen en muurtegels – *foto's 4, 20 en 26* -
- openstaande en geïrodeerde (cement)voegen – *foto's 16 tot 21, 25 tot 28* -

- vervangen van de beschadigde, geërodeerde en gescheurde bakstenen
- plaatselijk hervoegen van defect voegwerk
- aanbrengen van een waterdichte scheuroverbruggende elastische coating
- het valt te overwegen het stukje zijgevel kant Nieuwpoort te bezetten met gevellen (regenkant)

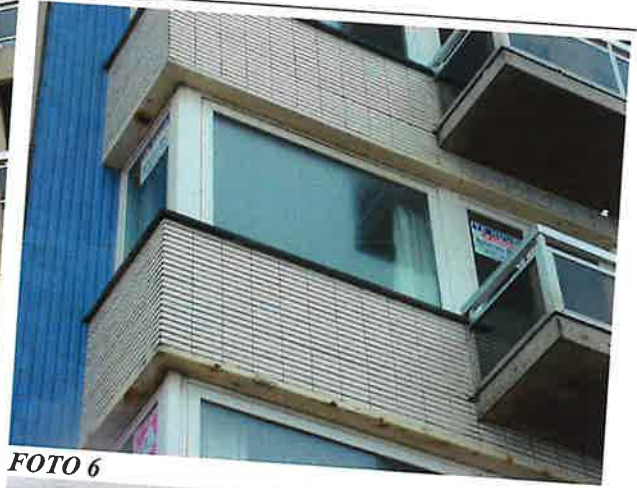
FOTO 6

Het wapeningsstaal van de betonnen tand zal door de aantasting van zouten beginnen roesten. Op termijn zal deze expansieve roestreactie zich vertalen in scheuren in het beton, betonaafbrokking en mogelijk stabiliteitsproblemen.

Op heden vertoont de betonnen tand uitlopende roestsporen – *foto's 6, 29, 30, 31, 32 en 33* - wat wijst op betonschade door chloridenaantasting - *zie Deel II Betononderzoek, 2 Chloridenonderzoek* -.

- wegnemen bestaande gevelmetselwerk en keramische tegels
- weghakken en reparatie betonnen tand (*zie 2.2 Herstellen betonschade*)
- wegnemen van de bestaande dorpels onder de ramen (indien mogelijk)
- aanbrengen van een nieuwe gevelbekleding. Daarbij kan geopteerd worden voor nieuwe gevelbeplating type Multiboard op een draagstructuur in hout of aluminum (al dan niet voorzien van isolatie), of een gevelbekleding in natuursteen (blauwsteen, graniet, ...), ...
- nieuwe dorpels in aluminium (bij gevelbeplating) of blauwsteen (bij natuursteengevelbekleding)

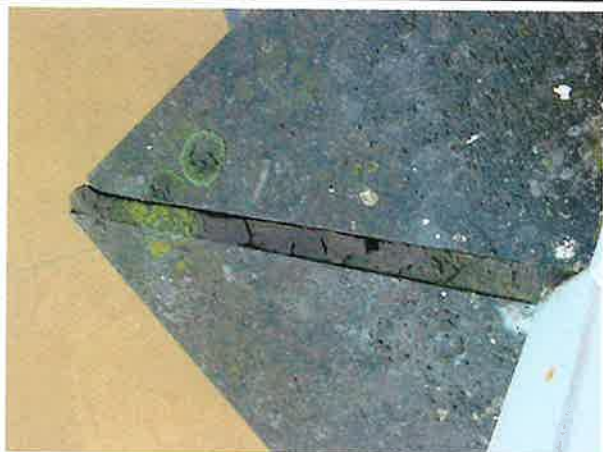
FOTO 23

Verder doen zich eveneens infiltraties voor via de opstaande voegen tussen de **dorpels** in blauwsteen – *foto's 23 en 24* -.

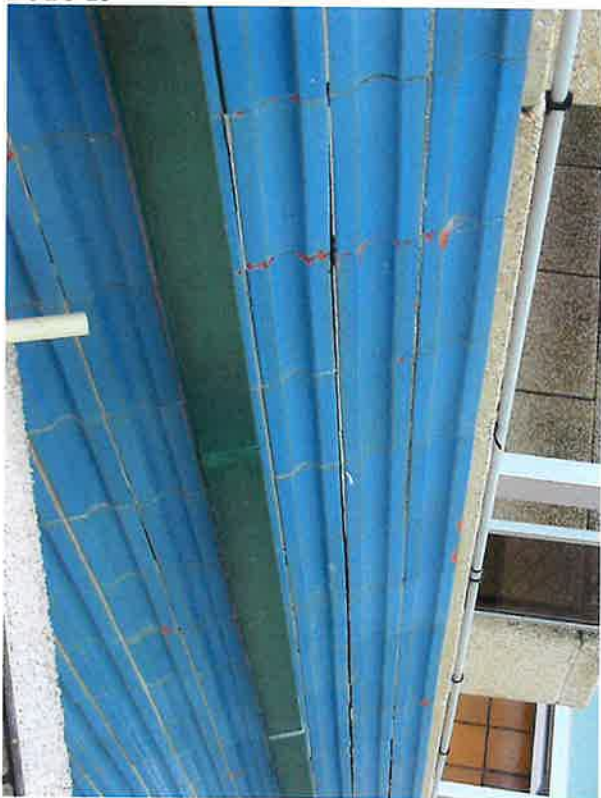
FOTO 25

De openstaande en geïrodeerde voegen vormen een makkelijke weg waarlangs zouthoudend water kan infiltreren, met verdere schade aan het metselwerk, muurtegels, beton- en vochtschade tot gevolg. Deze schadefenomenen zullen zich in de toekomst hoogstwaarschijnlijk meer en frequenter voordoen.

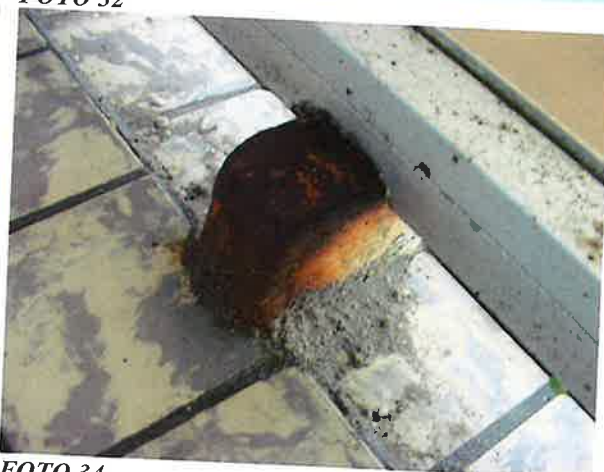
FOTO 34

- defecte en aangetaste dichtingslaag
- niet-waterdichte randaansluitingen van de waterdichte laag met het gevelmetselwerk, met de ramen, ...
- infiltraties via vastzettingen van balustrades – *foto's 34 en 35* -.

De bestaande aluminium **balustrades** zijn in relatief slechte staat en voldoen niet aan de wettelijk voorgeschreven minimum hoogte van 1 meter – *foto's 34, 35, 36 en 37* -. De hoogte van de handregel van de balustrade boven de terrasvloer bedraagt 87 cm. De balustrades vertonen degradatie- en corrosieverschijnselen. De vastzettingen zijn ernstig verroest, de verstekken van de balustrades staan open. De vastzettingen vormen een makkelijk weg voor waterinfiltraties in de betonnen terrasplaat.

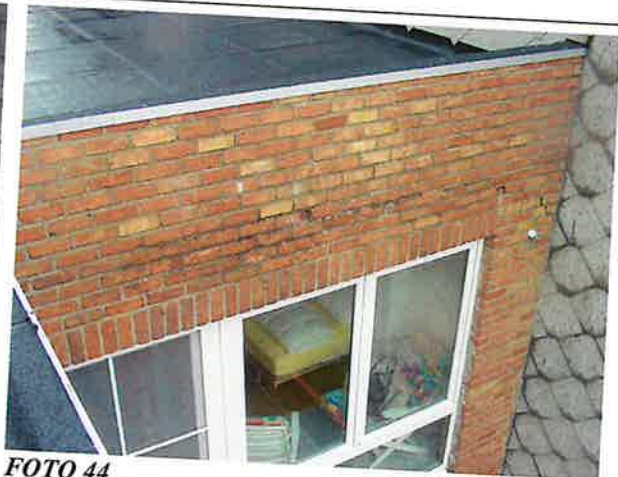
FOTO 44

De schade aan het metselwerk ter hoogte van de zone boven de zesde verdieping is hoogstwaarschijnlijk te wijten aan de thermische werking van de betonnen dakplaat – *foto's 44 en 45* -. De betonnen plaat duwt tegen het gevelmetselwerk met de visuele schade tot gevolg.

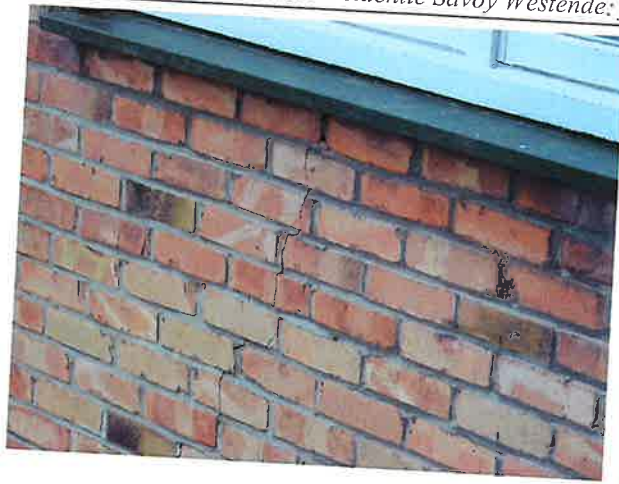
FOTO 47

- defect en uitgebokkeld voegwerk (vooral ter hoogte van de balkonrand van de terrassen) – *foto's 49 en 50* -
- geërodeerde bakstenen – *foto's 49 en 50* -
- scheurvorming – *foto's 47 en 48* -

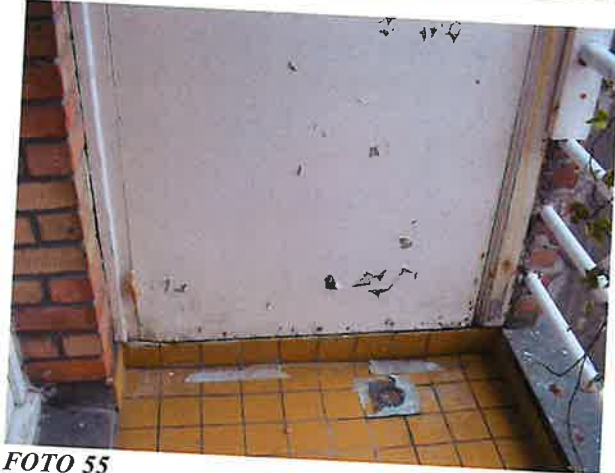
FOTO 55

- niet-waterdichte randaansluitingen ter hoogte van de balkonrand van het terras, met gevelmetselwerk, met de ramen, ...
- infiltraties via vastzettingen van balustrades
- openstaande voegen ter hoogte van de dorpel van de balkonrand
- niet-waterdichte aansluiting rond afvoerputje – *foto's 55, 56 en 57* -

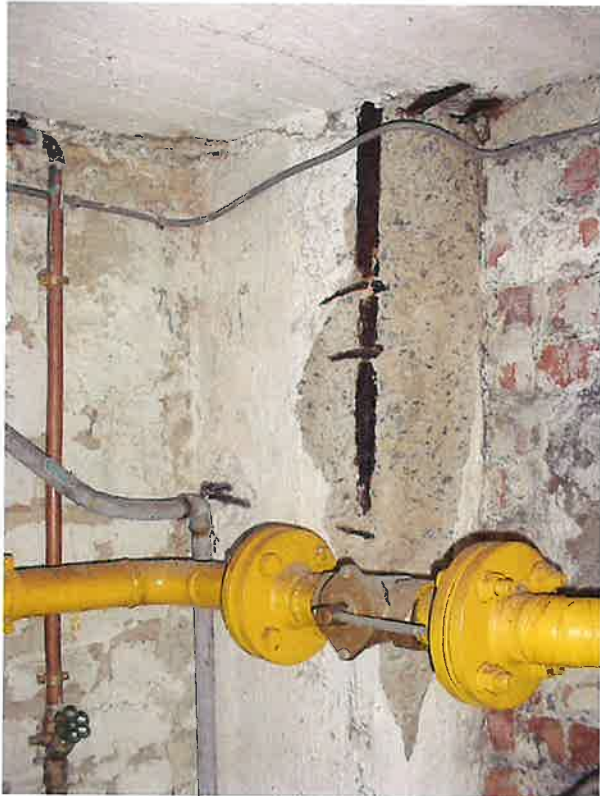
FOTO 87

Het technisch lokaal ter hoogte van de kelderverdieping vertoont sporen van ernstige vochtinfiltraties – *foto's 87 en 88* -. De infiltraties doen zich vermoedelijk voor via defecte aansluiting gevel-zeedijk en niet-waterdichte gevel zelf. De dragende betonnen kolom vertoont betonschade.
