VERSLAG PLAATSBEZOEK

Project: **Oriënterend onderzoek van de voor- en achtergevel
Residentie St. James**
Koning Ridderdijk 32
8434 Westende

Adres en opdrachtgever: **VME st. James**
Vertegenwoordigd door Immo La Plage
*Distellaan 34
8434 Westende*

Opgemaakt door: **nv architectenatelier Vyvey & partners**
*Kaiplein 1
8620 Nieuwpoort
058/22.21.50
info@architectenatelier.eu*

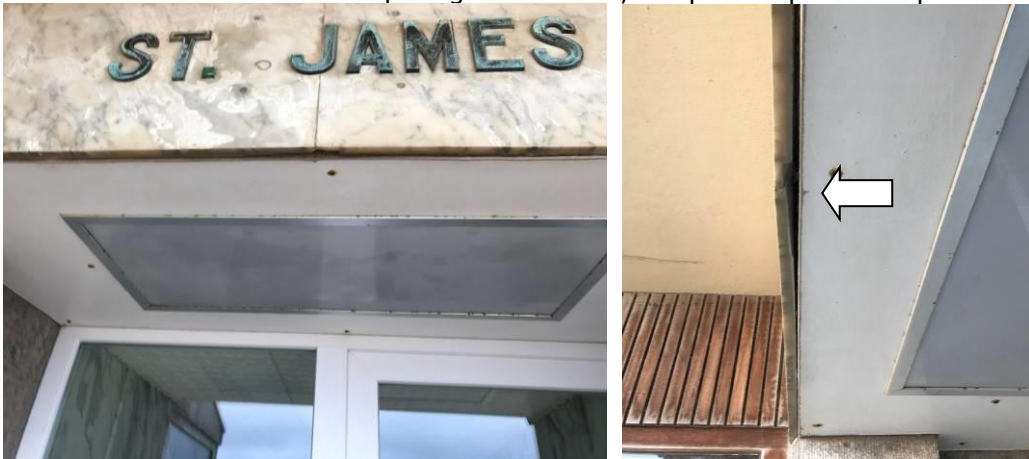
De gelijkvloerse verdieping aan de voorgevel is uitgevoerd in een gevelbeplating in natuursteen. Boven de inkomdeur staat de beplating bol en zit los, let op kans op vallende panelen!

Gezien het schadebeeld en dan met name de verankeringen van de natuursteen welke op veel plaatsen lijkt doorgeroest, aangevuld met de barsten en oude verankeringen, wordt binnen het renovatievoorstel de bestaande bekleding verwijderd en zal een nieuwe bekleding voorzien worden.

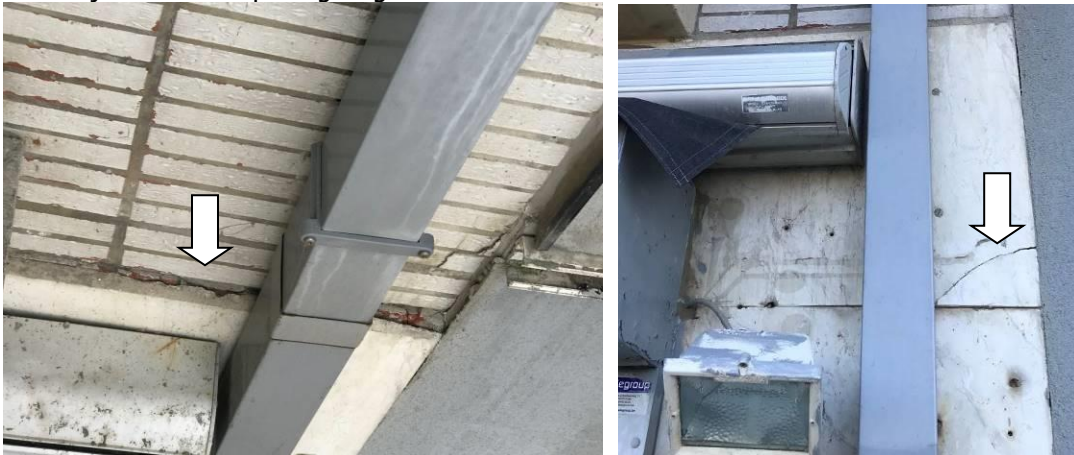
Er wordt scheurvorming waargenomen in de natuursteen t.h.v. de penant kant Nieuwpoort. Ook hier is de bovenzijde van de beplating losgekomen.

De losse beplating op de rechter penant zorgt ervoor dat regenwater, dat deels via de gevel afloopt, vrij in de constructie kan trekken. Hierbij dient men rekening te houden dat waterinfiltraties aan de kust altijd gepaard gaan met intreding van chloriden. De inwerking van chloriden proces gaat gepaard met een lokale aantasting van de metalen delen, putcorrosie genaamd. Afhankelijk van de diameter van de verankeringen kan deze in de loop van de tijd volledig doorroesten waardoor een correcte verankering van de natuursteen beplating in gedrang komt, waarbij vooral de losse platen boven de inkomdeur een gevaarlijks situatie is.

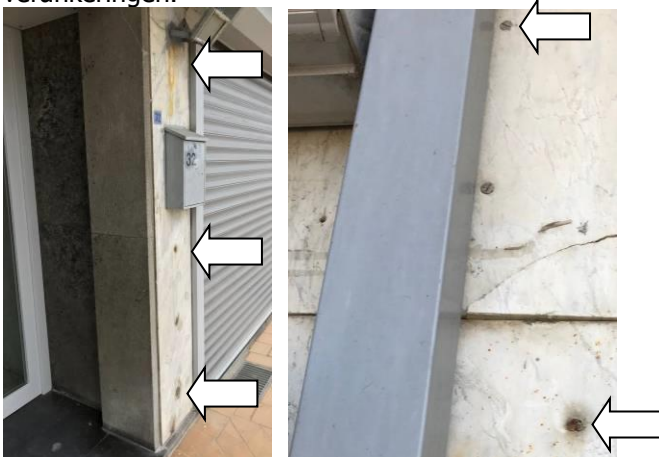
De natuursteen beplating is op diverse plaatsen doorboord, alsook wordt een roestafzetting vastgesteld van de verankeringen.

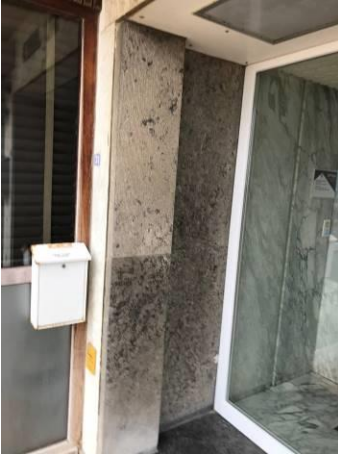
De retours van de inkom is uitgevoerd in gefrijnde blauwe hardsteen, we noteren kleurverschillen tussen de verschillende panelen.

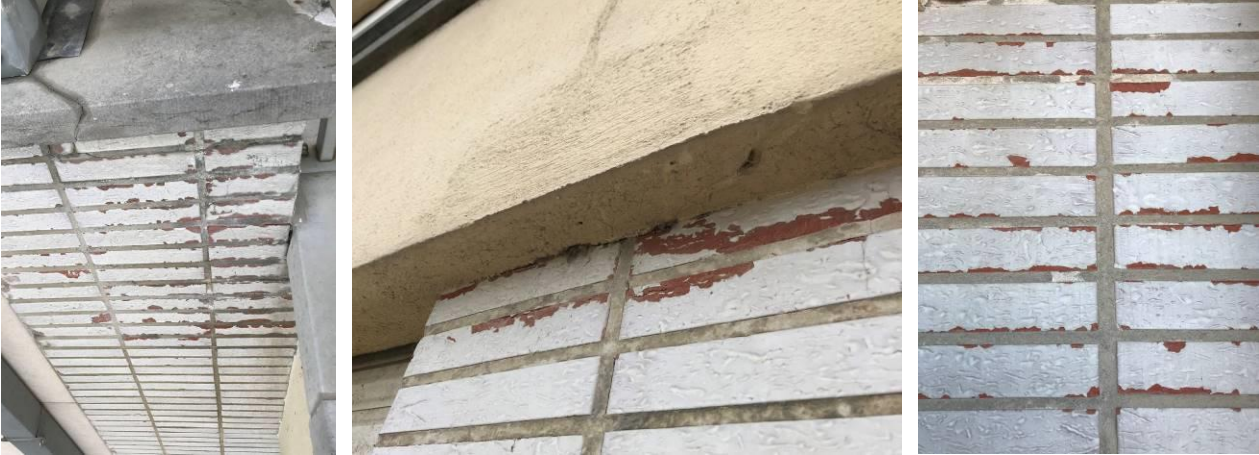
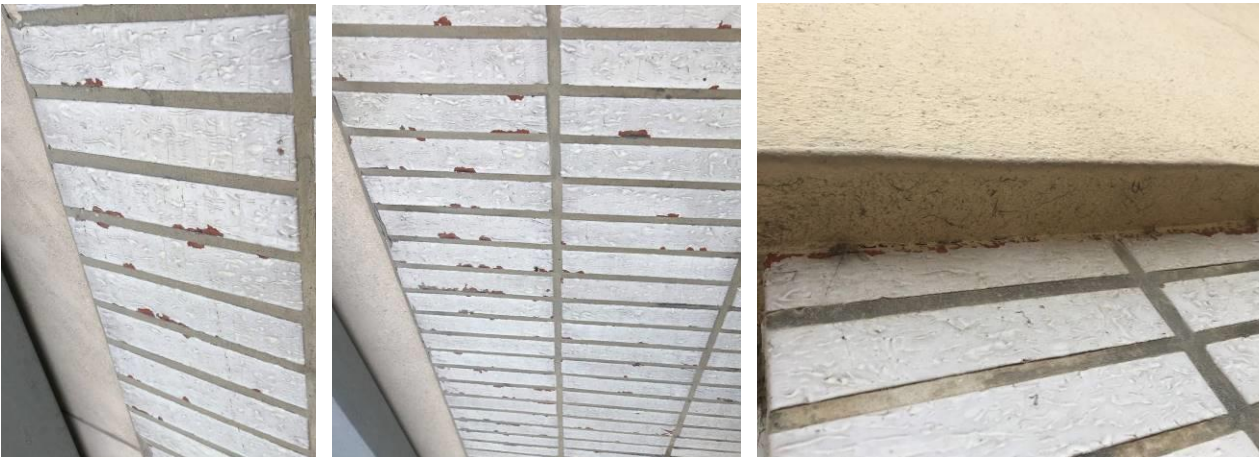
Op verschillende plaatsen wordt een afschilfering van de buitenste laag van de parementsteen waargenomen, waarbij de kleur van de rode gevelsteen zichtbaar wordt.

In de buitenschil infiltreert regenwater, ten gevolge van de wind en de capillaire werking, doorheen de gevelsteen en de respectievelijke voegen. Daarnaast veroorzaken onzuiverheden in de kleisamenstelling van de steen en mogelijke scheuren in het gevelvlak voor een hogere waterinfiltratie welke tijdens de opeenvolgende perioden van vorst en dooi, vorstschade kunnen veroorzaken aan het gevelvlak. Het binnengedrongen regenwater zal bevriezen in de winter. Bevroren water heeft de eigenschap in volume te verdubbelen waardoor interne spanningen ontstaan in de stenen en respectievelijke voegspecie. Deze spanningen veroorzaken het delamineren van de stenen in de vorm van het afschilferen van de oppervlaktestructuur of barsten in de steenlagen.

De schilferige structuur van de beschadigde bakstenen is karakteristiek voor de inwerking van de vorst op de bakstenen.

We zouden adviseren om de gevelsteen te strippen en een nieuwe gevelafwerking inclusief isolatie op te trekken. Op deze manier kunnen alle aansluitdetails verbeterd worden op hun waterdichtheid.

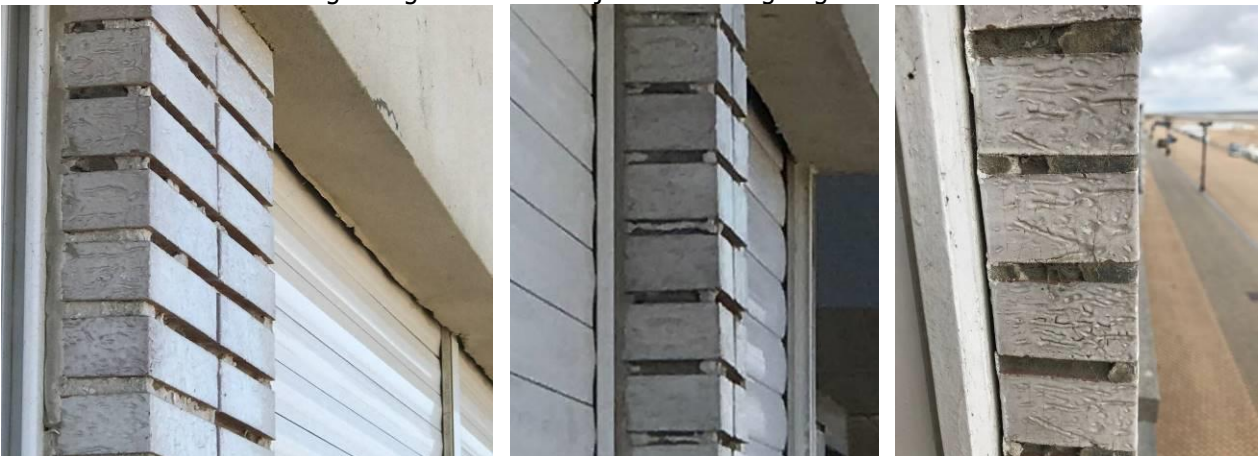
Een deel van de cementvoegen is geërodeerd of zijn zelfs volledig uitgesleten.

Bij inspectie van het gebouw blijkt het voegwerk op een aantal plaatsen geërodeerd te zijn. Alle voegen zijn onderhevig aan een natuurlijke veroudering en erosie door wind en water. Het effect van winderosie is groter aan de hoeken en op de hoger gelegen delen van het gebouw. Daarnaast kunnen schadelijke stoffen meegevoerd worden met regenwater of met de wind en vormen een grotere bedreiging voor het voegwerk dan voor het metselwerk. Een hoge concentratie van chloriden (in kustgebieden) is nefast voor de voegmortel waarbij de voegmortel zijn samenhang verliest, verweerd en/ of afspringt.

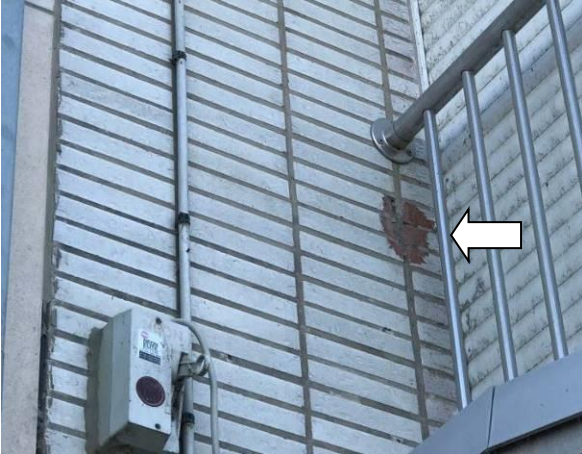
Bij een vernieuwde borstwering is ter hoogte van de oude verankeringen de rode kleur van de gevelsteen zichtbaar.

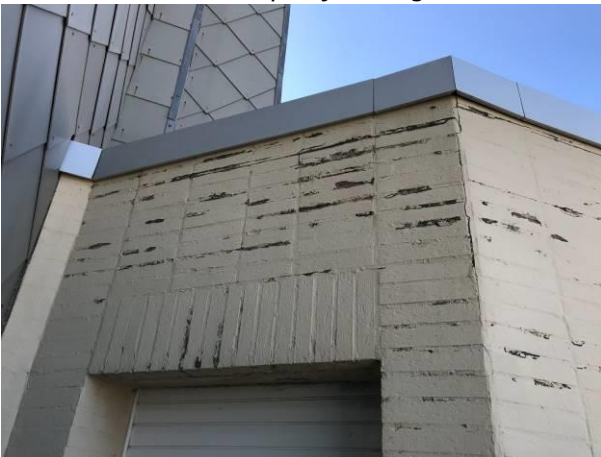
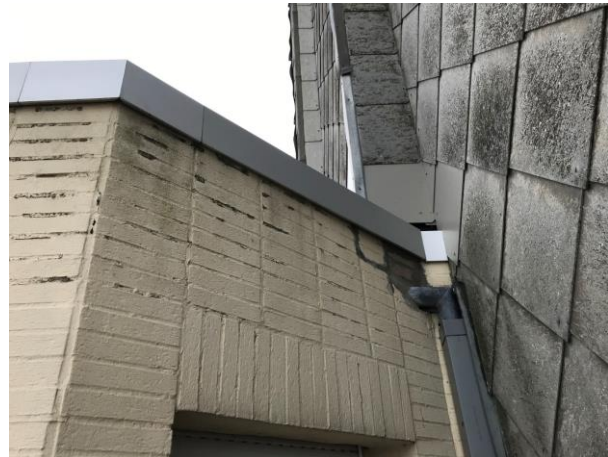
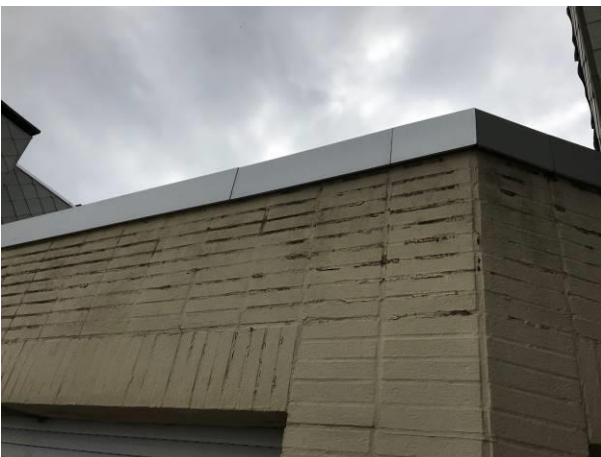
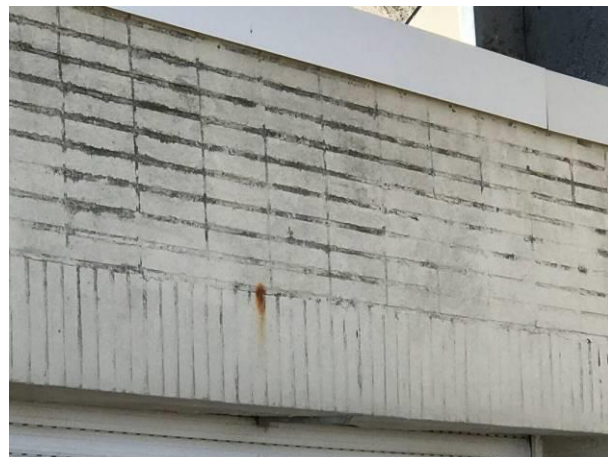
De gevel in parementsteen van de 7^e en 8^e verdieping aan de voorgevel zijn voorzien van een gele coating. Op de 8^e verdieping wordt een lichte algemene vervuiling waargenomen en mosvorming ter hoogte van de voegen.

Lokaal wordt een roestpuntje waargenomen.

Op de gevels van de 7^e en 8^e verdieping is een coating aangebracht, hierdoor trekt de vervuiling niet in de steen maar blijft oppervlakkig waardoor deze zeer goed zichtbaar is.

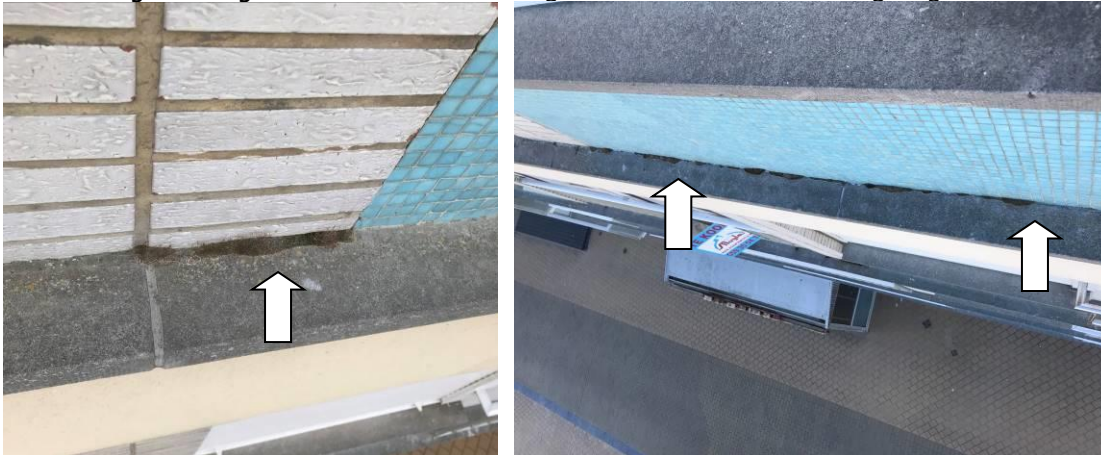
Mosvorming ter hoogte van de aanzet van de gevelsteen en mozaïek betegeling.

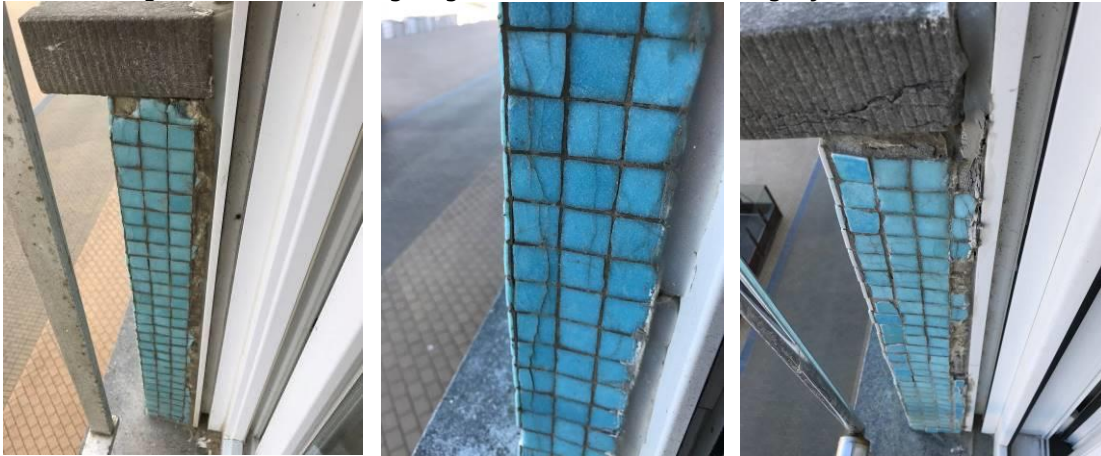
Barstvorming in de mozaïek betegeling en enkele ontbrekende tegeltjes.

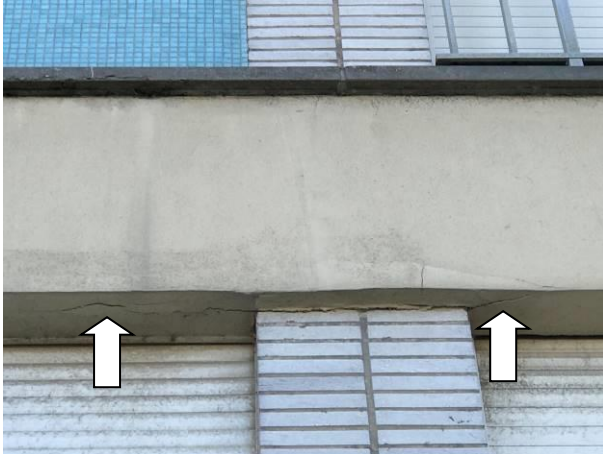
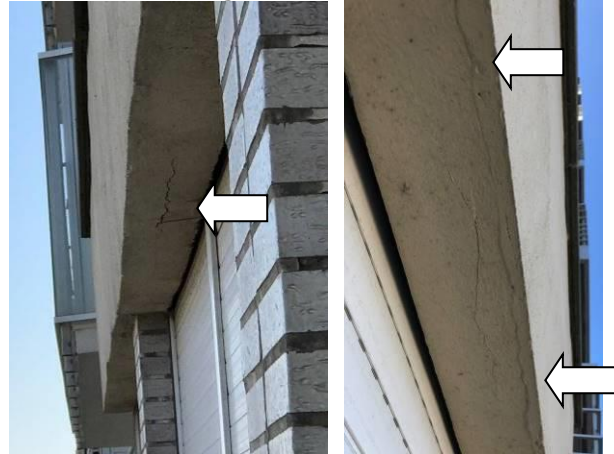
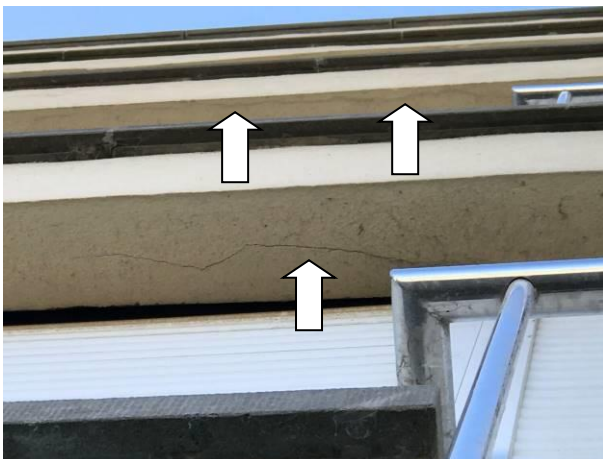
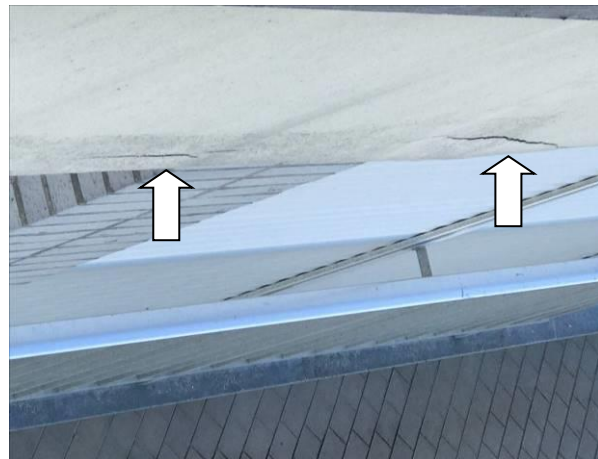
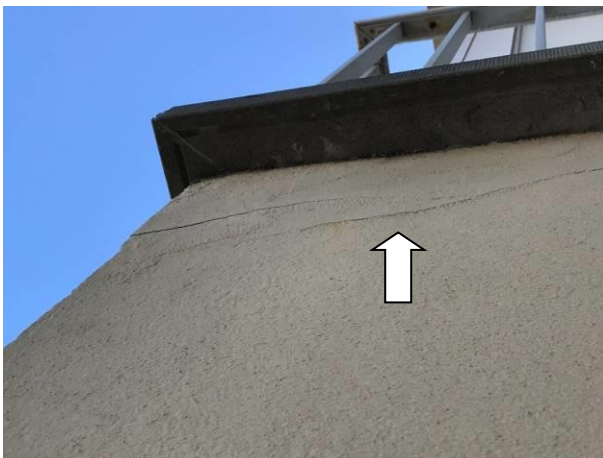
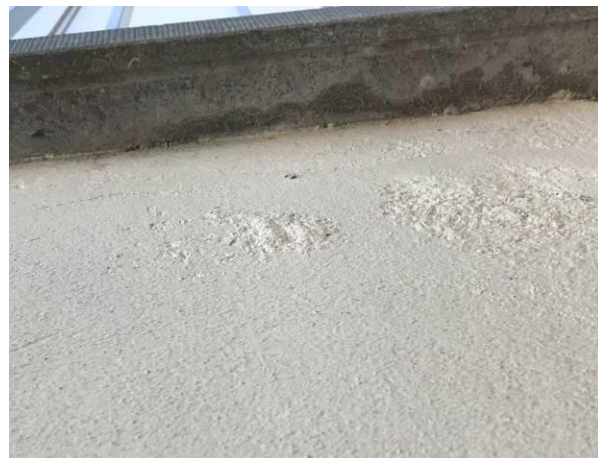
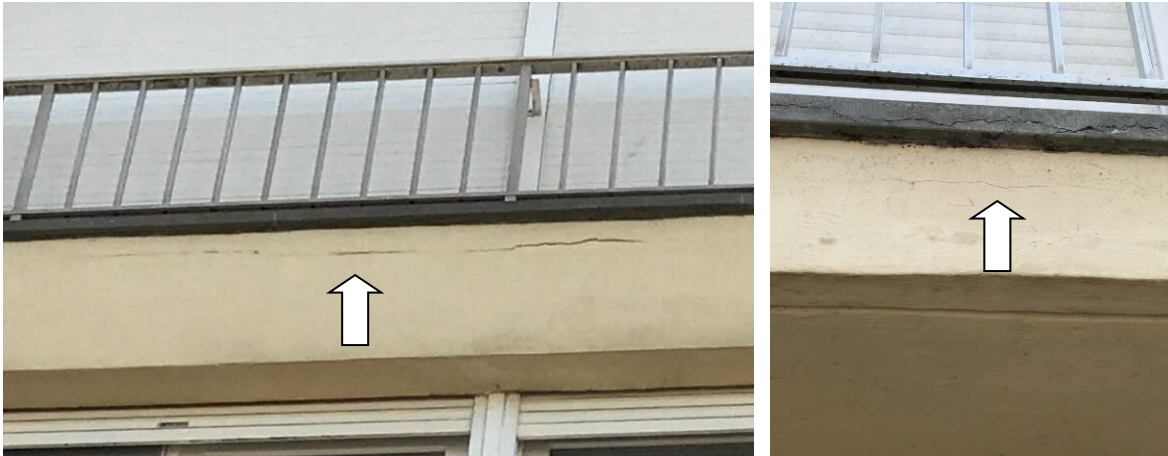
Boven het buitenschrijnwerk is per verdieping een doorlopend betonnen linteel aanwezig, voorzien van een gele/beige coating. Naast een algemene vervuiling en mosvorming van deze betonnen elementen vertonen de lintelen op meerdere plaatsen (voornamelijk) horizontale scheurvorming.

Oorzaak van het waargenomen schadebeeld is hoogstwaarschijnlijk corrosie van de langswapening. Als expansieve roest zich vormt ontstaat er scheurvorming. Het schadebeeld is typisch voor een corrosie van de wapening ten gevolge carbonatatie.

Na het uitvoeren van de herstellingen van de aangetaste zones zijn deze zones kerngezond, althans toch bij een kwalitatieve herstelling.

Daarnaast is het zeer belangrijk om uit te sluiten dat het water via de overige constructiedelen in het beton kan trekken. Momenteel is dit mogelijk via de gevelsteen welke op de lintelen rust. Binnen het renovatievoorstel worden alle potentiële probleempunten aangepakt.

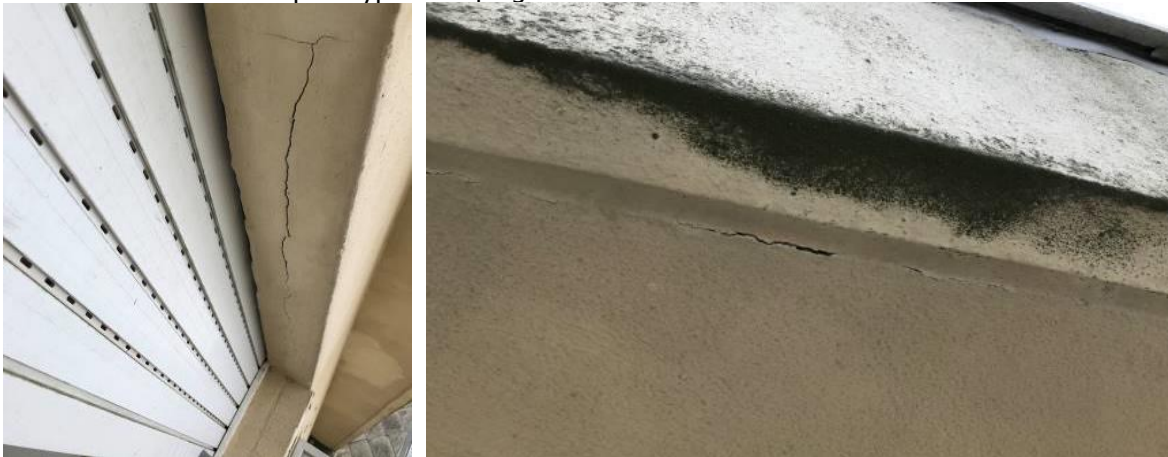
De betonnen luifel en linteel op de 7^e verdieping vertonen een gelijkend schadebeeld van horizontale scheuren als de betonelementen op de typeverdiepingen.

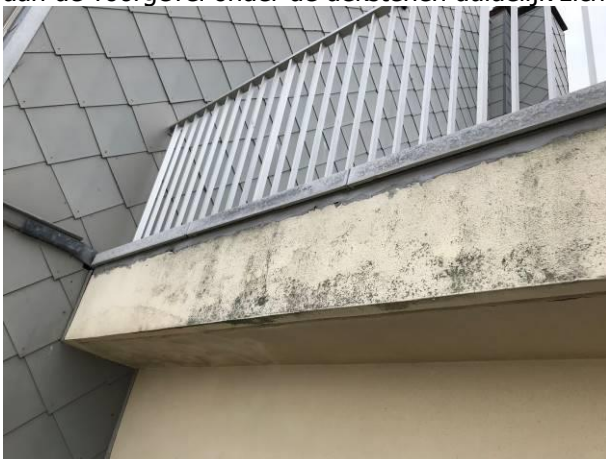
Bij het vernieuwen van de dakterrassen werden de dekstenen op een cementbed geplaatst, de grijze cement is aan de voorgevel onder de dekstenen duidelijk zichtbaar.

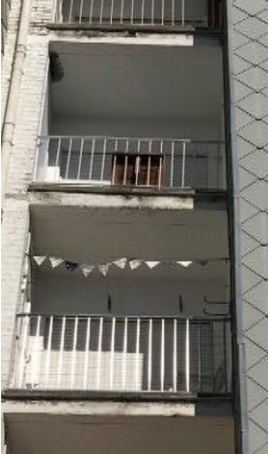
Aan de achtergevel zijn per typeverdieping twee aangestorte betonnen balkonelementen aanwezig (aan weerszijde van het gebouw). De balkonhemels zijn voorzien van een witte coating. De balkonhemels vertonen een vervuiling van aflopend (regen)water.

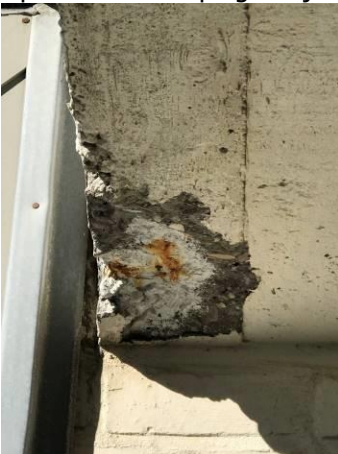
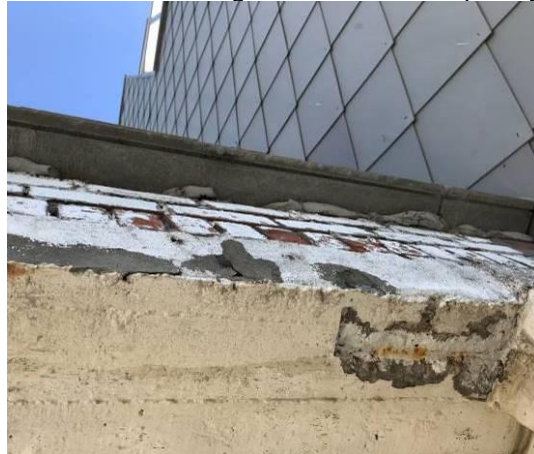
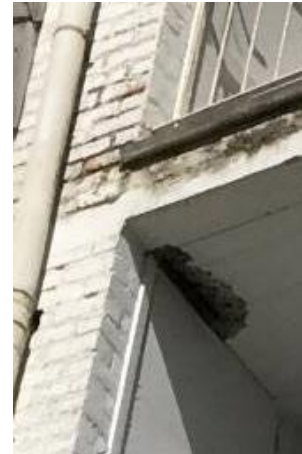
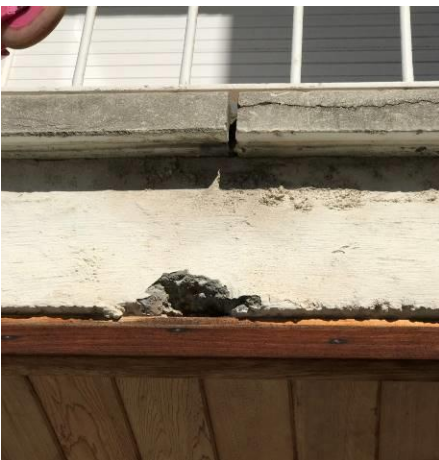
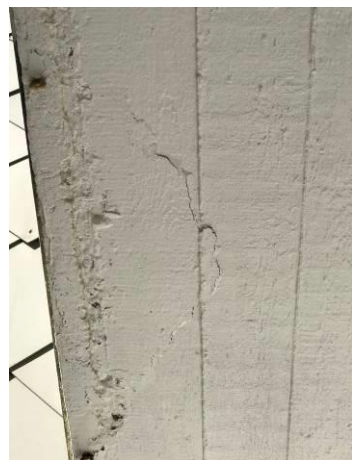
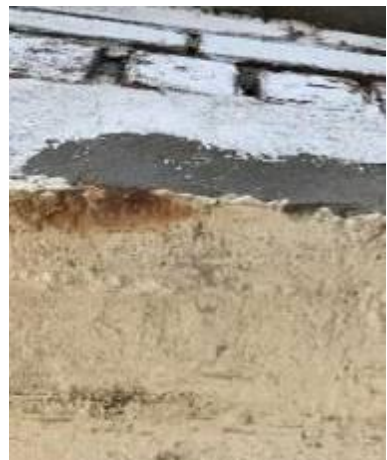
Op enkele verdiepingen zijn stukken betonhuid afgedrukt en is de wapening zichtbaar met lokaal roestvorming.

Aanvullend op het probleem van de waterinfiltraties lijkt een klassieke aantasting door carbonatatie in combinatie met lokaal beperkter betondekking aanwezig. We verwijzen hiervoor naar de betonschade op de linteelementen aan de voorgevel.

Gezien het (visuele) aanwezige schadebeeld zal vermoedelijk, nog te bevestigen door een betondiagnose, een traditionele betonrenovatie van toepassing zijn.

Naast de noodzakelijke betonherstellingen zal de betonconstructie worden beschermd of afgeschermd worden van de buitenomgeving (schadeorzaken). Dit door bijvoorbeeld het aanbrengen van een volledig gewapend, scheur overbruggend, naadloos en vloeibaar waterdichtingsproduct te voorzien op de beloopbare betonvlakken. Dit vloersysteem is esthetisch, beloopbaar en krasbestendig.

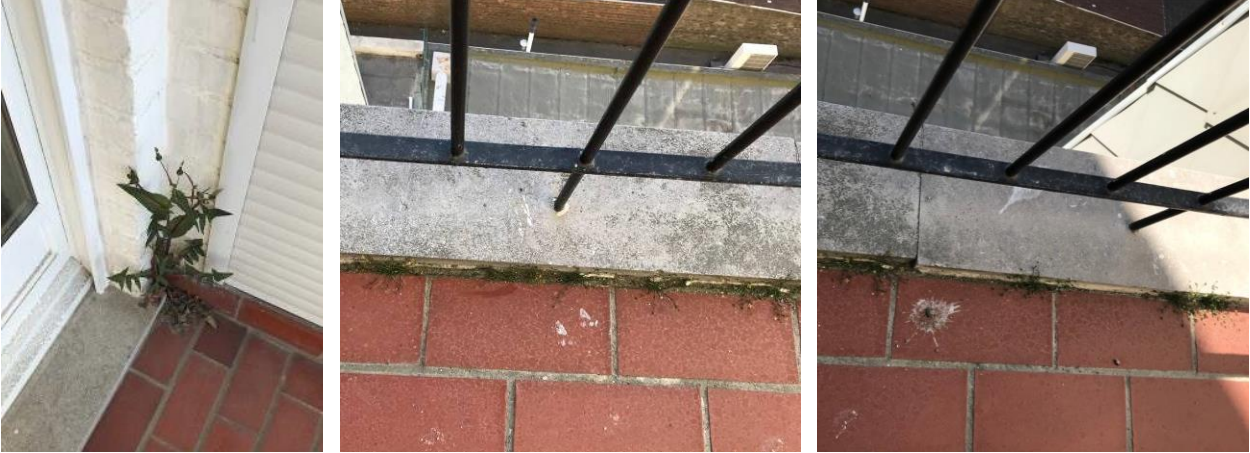
Voornamelijk in aansluiting met de deksteen en opgaande delen wordt vegetatie waargenomen.

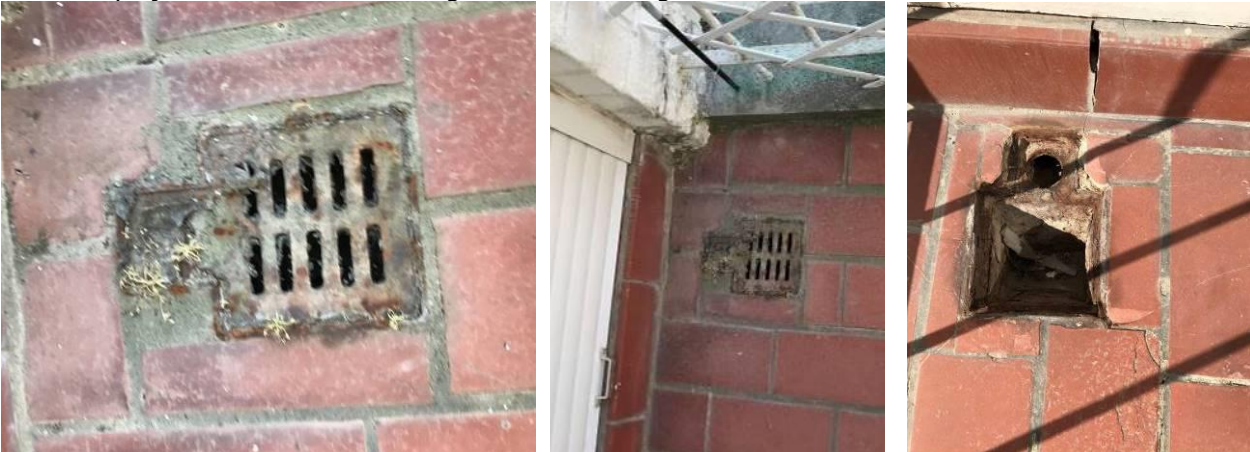
De afvoerputjes vertonen roestvorming en in een enkel geval ontbreekt het rooster.

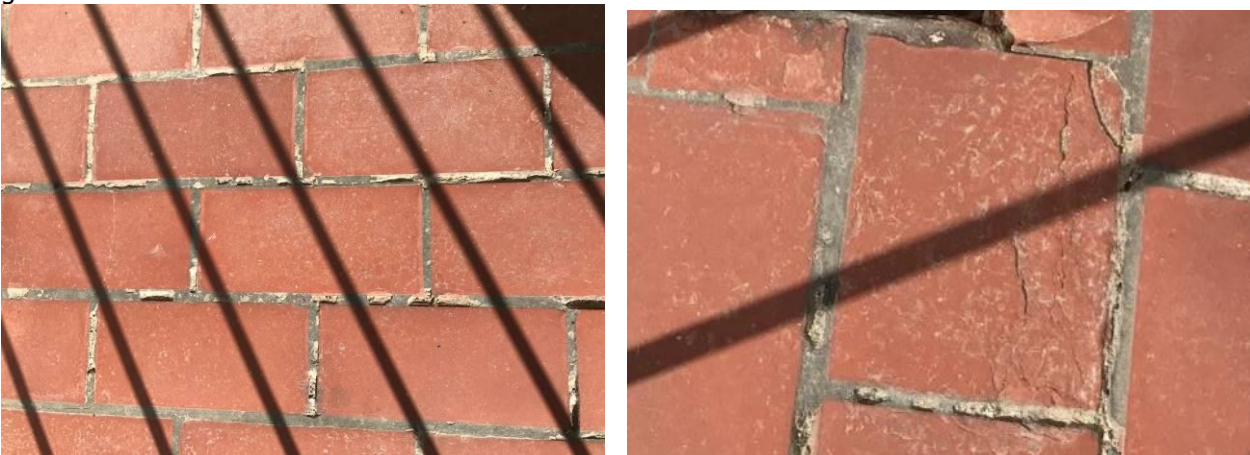
Lokaal wordt een verwerking en uitslijting van de voegen waargenomen, ook de betegeling vertoont in enkele gevallen schade.

Het nieuwe systeem zal de bestaande falende dichting op de loopvlakken vervangen.

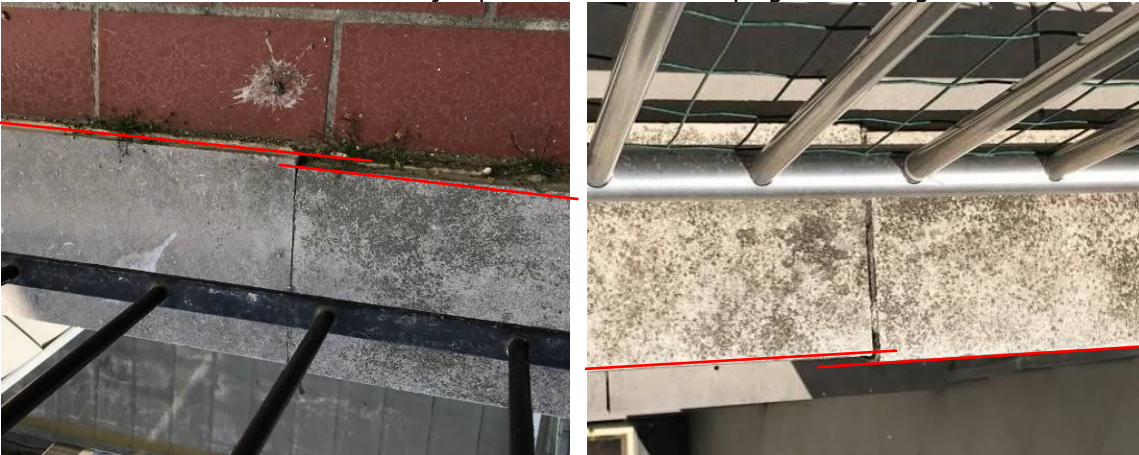
De dekstenen in blauwe hardsteen zijn op verschillende verdiepingen onderling verschoven.

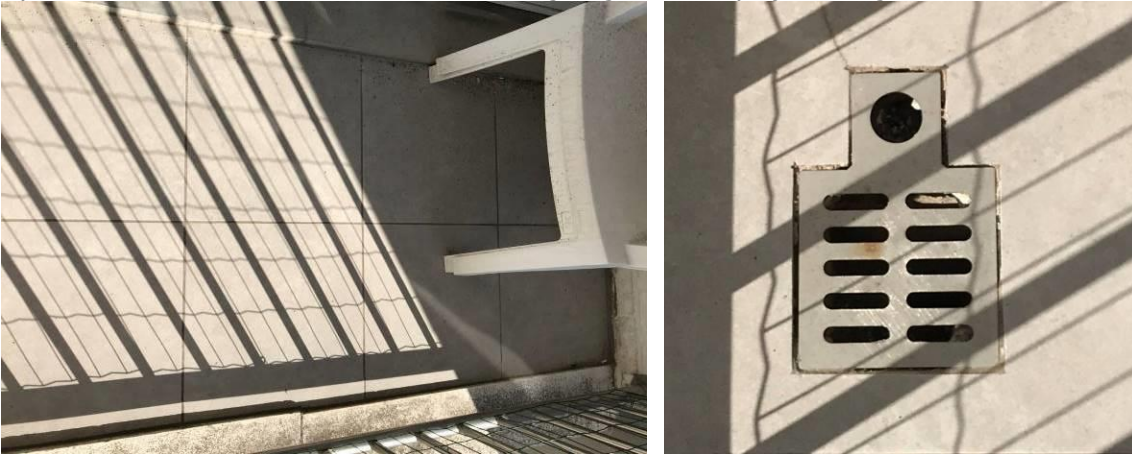
Op enkele balkons wordt een vernieuwde betegeling en afvoerputjes waargenomen.

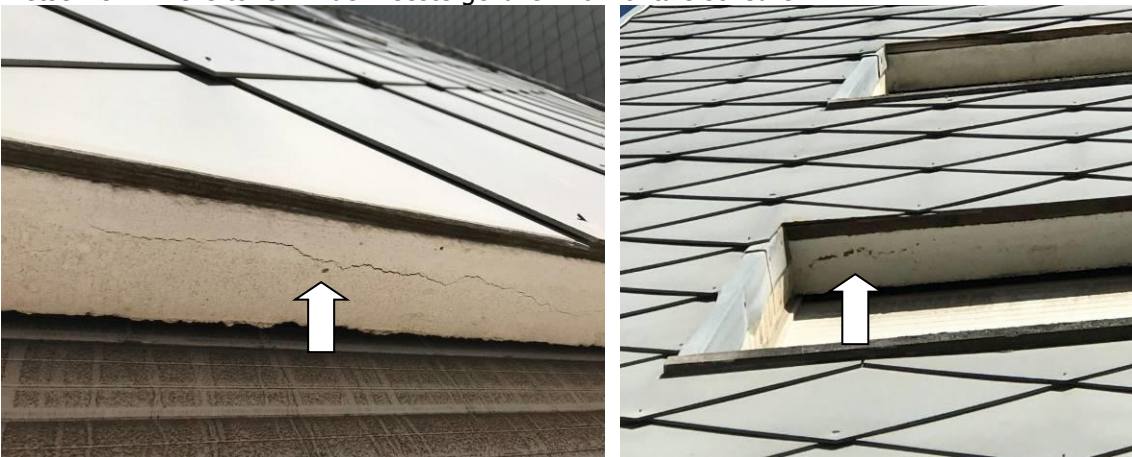
Boven de ramen van de middelste ramen zijn betonnen lintelen voorzien ter opvang van het bovenliggend metselwerk. Deze tonen in de meeste gevallen horizontale scheuren.

Wat betreft het schadebeeld aan de lintelen zal (een deel van de) gevellen weggenomen moeten worden om een correcte betonherstelling uit te kunnen voeren.

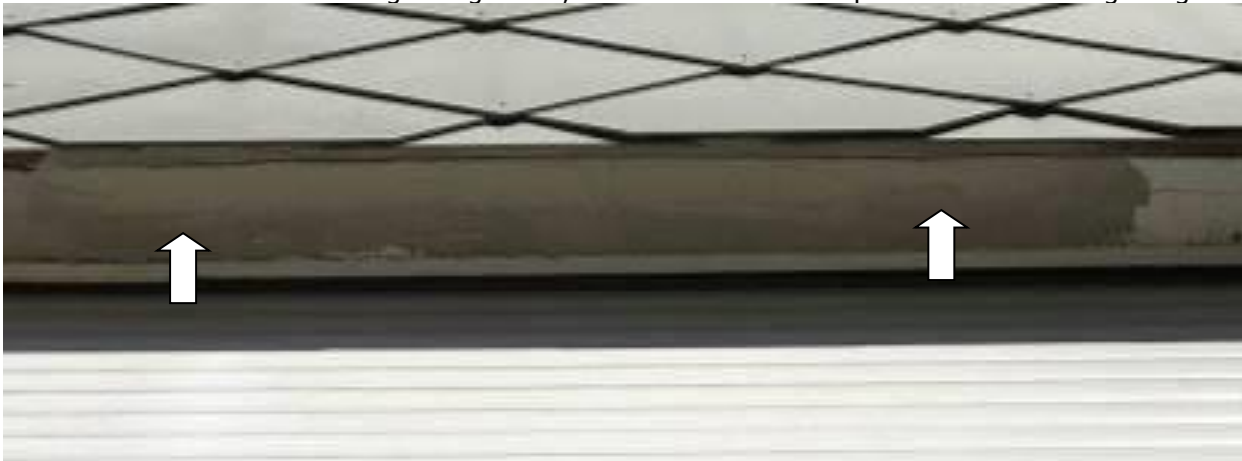
Lokaal werden er betonherstellingen uitgevoerd, echter wordt ook hier opnieuw scheurvorming vastgesteld.

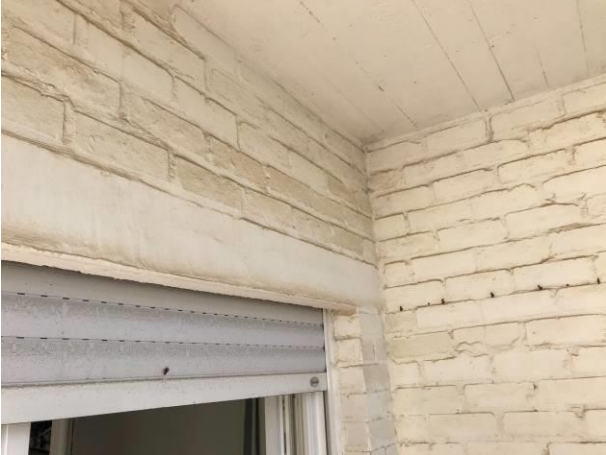
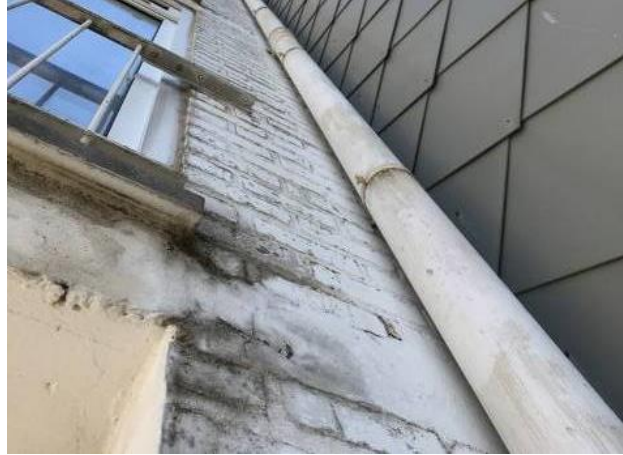
Vervuiling van de gevelsteen.

Het vervuilen van de gevelsteen komt tot stand door de klimatologische omstandigheden zoals regen, zon en luchtvervuiling welke inwerken op het gevelparement. Deze vervuiling zet zich vast in de poriën van de stenen, waardoor deze patineert. Deze natuurlijke vervuiling doet zich voornamelijk voor op de meest vochtige plaatsen (op de hoeken waarbij ook de wind een grote rol speelt). Gezien de witte coating op de gevel trekt de vervuiling niet in de steen maar blijft oppervlakkig waardoor deze zeer goed zichtbaar is.

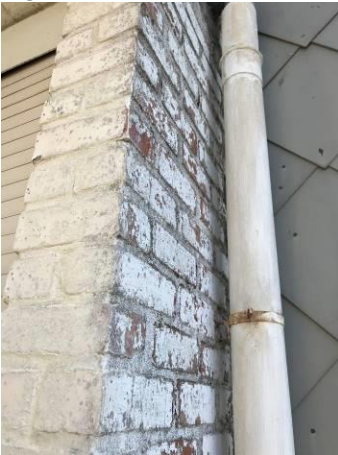
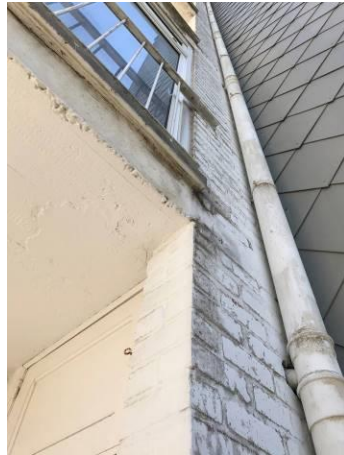
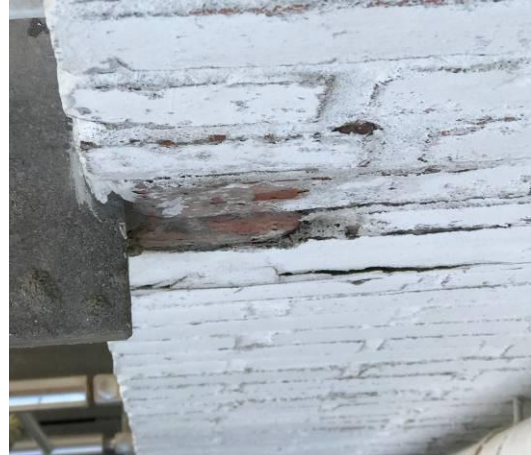
Op grote delen van het geveloppervlak is de witte coating onthecht van de gevelsteen en lokaal volledig afgebladderd.

Het gevelmetselwerk vertoont een schadebeeld welke zich repetitief manifesteert. De beschermende coating is op veel plaatsen verweerd. Dit betekent dat water, vocht in het algemeen, makkelijker toegang krijgt in de gevel. Een toestand die algemeen niet wenselijk is en eigenlijk moet vermeden worden. Reiniging en lokaal herstel, op een duurzame manier, zal één van de hoofdpunten worden bij een eventuele renovatie van het gevelparement. Gezien de graad van degradatie is een plaatselijke herstelling van toepassing. De herstellingen zullen uitgevoerd worden met een parementsteen die gelijkend is in aanzicht, qua structuur en afmeting, als de bestaande steen zodat na het opnieuw aanbrengen van een coating tegen de gevel de herstellingen niet meer zichtbaar zullen zijn.

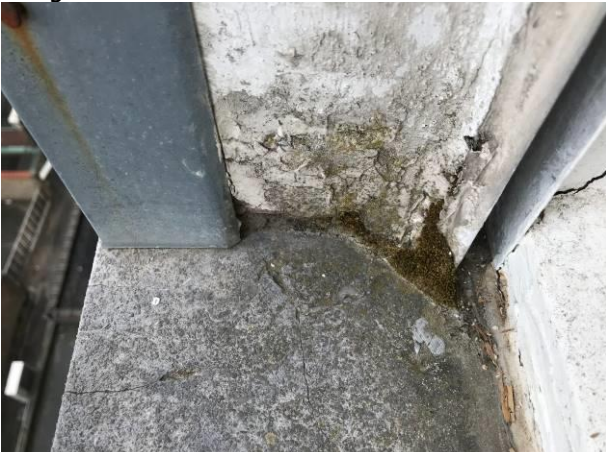
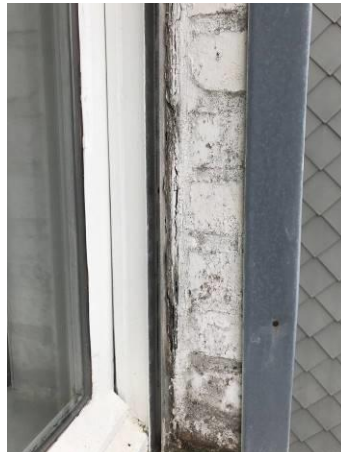
Bij de dorpels van de ramen waarvan het geveldeel voorzien is in leien wordt mosvorming en vervuiling vastgesteld.

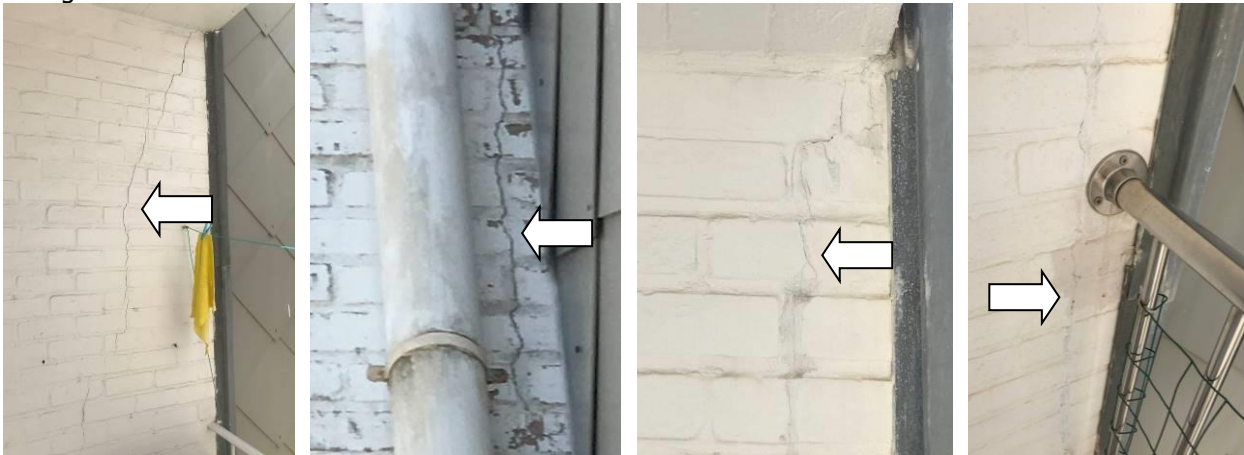
Op verschillende verdiepingen worden fijne, voornamelijk verticale, scheurvorming in de gevelsteen waargenomen.

Barsten werken als verklikkers. De breedte en richting van de scheur kan veel informatie verschaffen. Scheuren in metselwerk worden in feite allemaal veroorzaakt door trekspanningen die te groot zijn om door de elasticiteit van het metselwerk opgevangen te worden. De aangehaalde schadebeelden zijn hoogstwaarschijnlijk te linken aan zettingen of een verhinderde of te beperkte dilatatie. De thermische uitzettingscoëfficiënt van beton is twee maal zo groot als deze van het metselwerk. Dit betekent dat bij opwarming of afkoeling van de bouwschil de vervorming van de betonelementen twee maal zo groot zullen zijn als deze van het metselwerk. Dit veroorzaakt onvermijdelijk spanningen ter hoogte van de aansluitingsvoeg tussen beide materialen. Deze dienen volledig onthecht te worden waardoor ze vrij kunnen werken. Dit schadebeeld kent een repetitief karakter over de geveldelen van het gebouw.

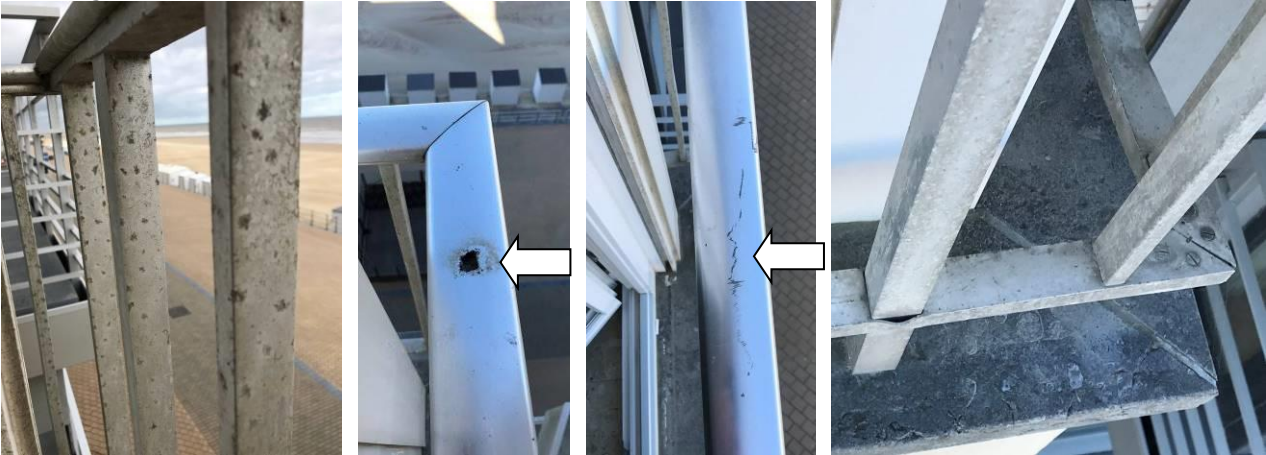
Aantasting door verwerking, witte aanslag, putcorrosie en mechanische schade op de aluminium elementen aan de voorgevel.

De schadepatronen waargenomen aan de borstweringen kennen hun oorzaak te wijten aan het sleet van het materiaal ten gevolge de invloed van de klimatologische omstandigheden, zowel bij de metalen als de aluminium elementen en het toedoen van menselijk handelen.

Voor het passiveren van de balkonelementen en de vooropgestelde renovatiewerken aan de dorpels en gevels, dienen de borstweringen weggenomen te worden. Er zullen nieuwe borstweringen voorzien worden. Het betreffen aluminium elementen voorzien van een oppervlaktebehandeling anodisatie volgens Qualanod 25. De bevestiging van deze elementen gebeurt in plaats van plaatsing OP het balkonelement via een frontmontage. Dit gegeven is doorgaans beter inzake de waterhuishouding van de balkonelementen. Er is geen perforatie meer van de waterdichting aan de bovenzijde van de balkonelementen en/ of dorpels, welke in de waterafvoerlijn liggen, en dit beperkt het risico op lekken via de verankeringen. De plaatsing d.m.v. frontmontage zorgt er tevens voor dat het bruikbare balkonoppervlak iets groter wordt.

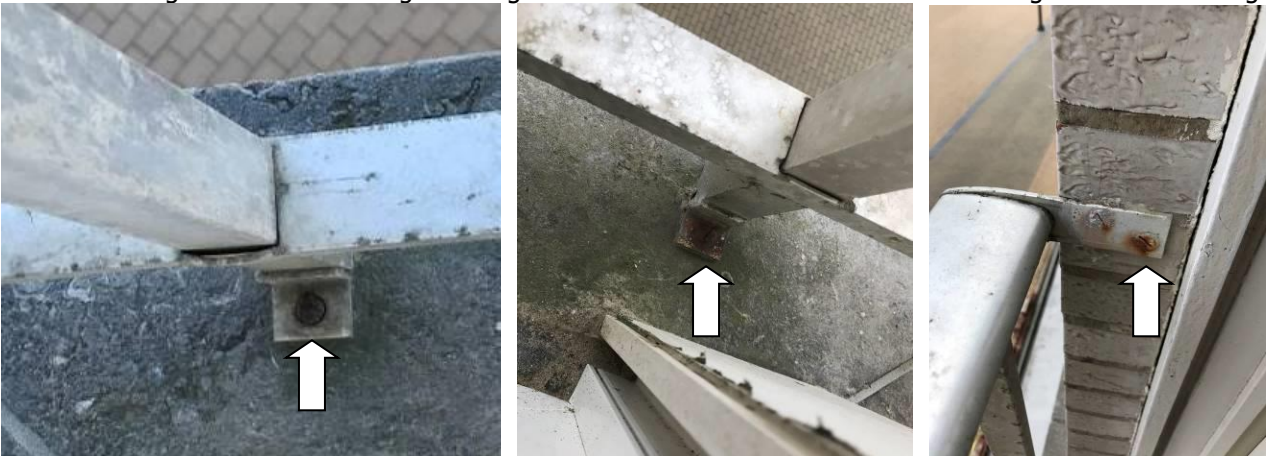
De verankering van de borstweringen is uitgevoerd met metalen schroeven welke weinig corrosiebestendig zijn.

De verankering van de borstweringen is mechanisch door middel van schroeven. Deze zijn meestal weinig beschermd tegen corrosie wat maakt dat de degelijkheid van de verankering in gedrang kan komen.

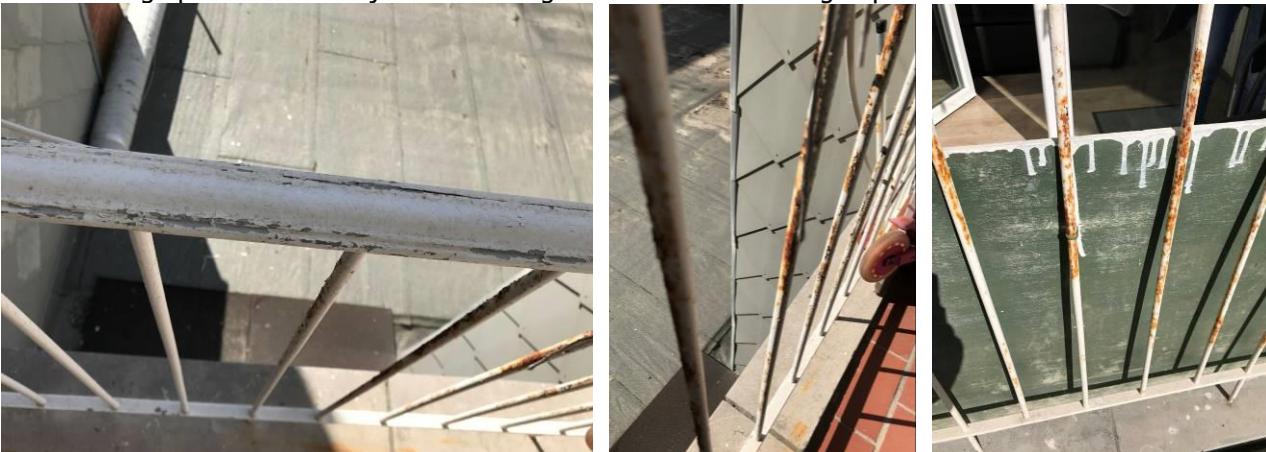
De metalen borstweringen aan de achtergevel, voorzien van een witte coating, vertonen in grote mate roestvorming op de verticale stijlen. De coating onthecht van de handgreep.

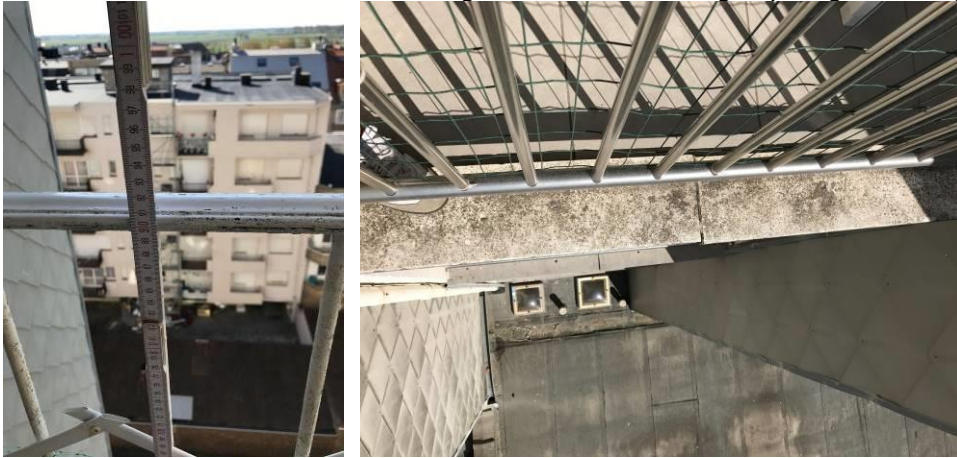
De handgreephoogte van de borstweringen aan de voor- en achtergevel op de typeverdiepingen wordt gemeten op een hoogte van ongeveer 90 cm.

Enkele recenter vernieuwde borstweringen hebben een handgreephoogte van ongeveer 1.10m.
