Betreft **AR 19/598/A - Rechtbank van Eerste Aanleg West-Vlaanderen afd. Brugge**
NV LAMMERTYN / VME Res. STRANDPALACE / FACETWO BVBA /
TEGELBEDRIJF NUYTTENS BVBA / JL-SOLUTIONS BVBA /
ARCHITECTENBUREAU VERLINDE & Partners BVBA / MAUWS Tom BVBA /
NV STO / NV DEWAHOUT

AR 19/598/A - Rechtbank van Eerste Aanleg West-Vlaanderen afd. Brugge

Verslag van de technische expertisevergadering dd. 15/09/2020 om 14:30 uur

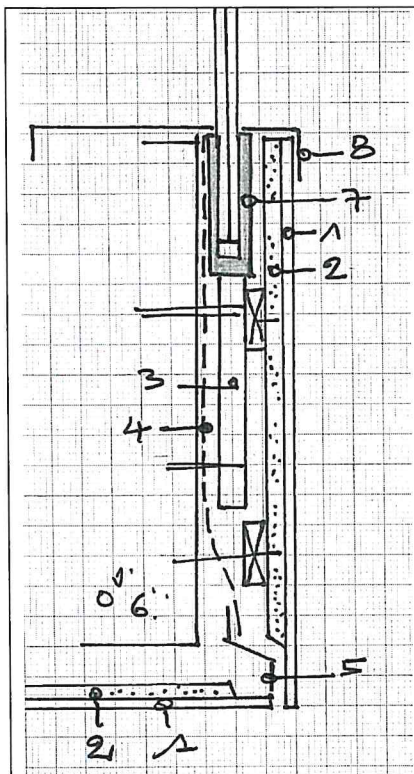
Principiestekening van de aangetroffen toestand (= dwarse snede over de frontzijde van de terrasplaat).

De toestand van het hout is droog. Er zijn geen sporen van houtaantasting ingevolge vocht. Aan de bovenrand van de frontbekleding van de terrasplaten sluit een L- of U-vormig alu profiel aan tegen de tegel aan buitenzijde en tegen de bovenlip van de glashouder. Er is geen mogelijkheid tot ventilatie van de frontbekleding van de terrasplaat, hoewel dit een vereiste is van het toegepast systeem van "geventileerde voorzetwand".

Zeer waarschijnlijk, met quasi zekerheid, kan gesteld worden dat het ontbreken van verticale ventilatie achter de frontbekleding van de terrasplaten oorzaak is van de vastgestelde vervorming. Er kan bevestigd worden dat dit geen stabiliteitsprobleem inhoudt.

1. Tegel
2. Sto Ventec plaat
3. Dragende houten structuur (verticaal regelwerk bevestigd met Borgh schroeven, met spatie tussen de epdm verdichting en het hout)
4. EPDM-verdichting verlijmd op wand en Z-profiel
5. Alu Z-profiel
6. Beton van de originele terrasplaat
7. U-vormige glashouder
8. Alu afdekprofiel aansluitend op de glashouder en aansluitend tegen de tegel aan de frontzijde

De oplossing kan er desgevallend in bestaan het profiel (op tekening aangeduid met cijfer 8) te vervangen door een ander profiel dat meer naar voor komt en een verluchtingsopening laat. Voorwaarde is dan wel dat de bovenrand van de tegen lager komt dan het horizontaal stuk van het nieuwe plooiprofiel. Deze aanpassing zal evenwel niet tot gevolg hebben dat de scheefstand van de frontbekleding zal verdwijnen.

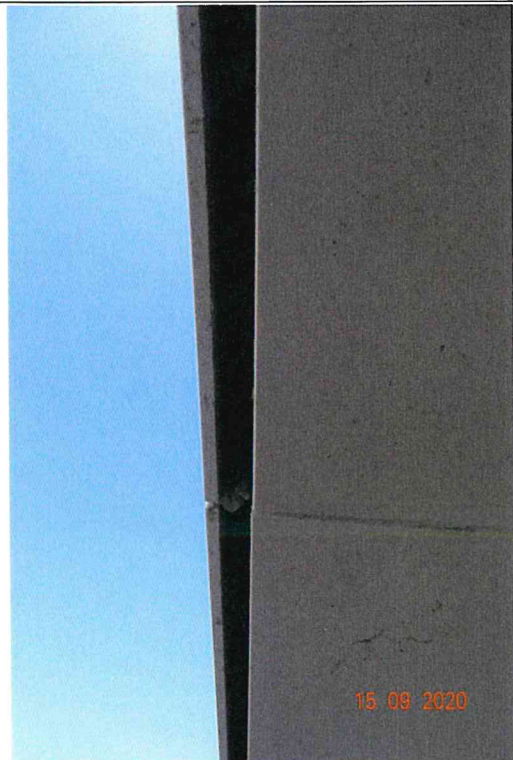
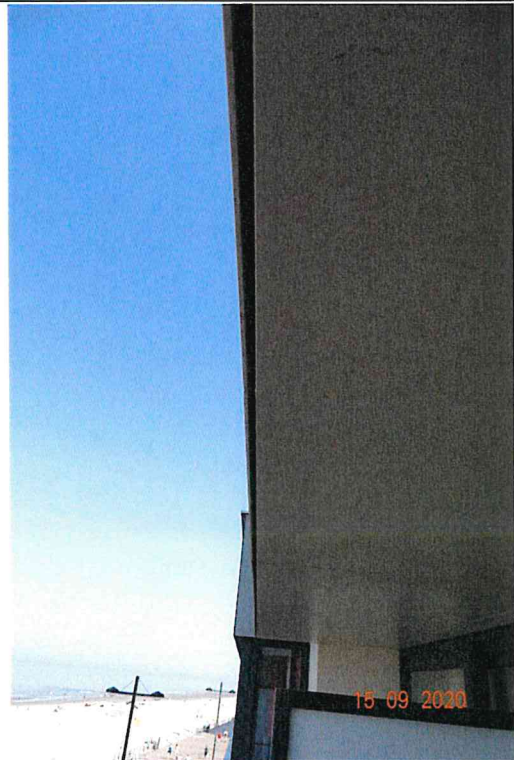
Aan de onderzijde van de terrasplaat van de derde verdieping wordt met een lang waterpas gemeten. De terrashemel ligt perfect pas. De frontbekleding is niet perfect in éénzelfde vlak, maar vertoont oneffenheden, met lichte bolstand. Dit heeft als visueel gevolg dat de voeg

tussen de frontbekleding en de terrashemelbekleding verbreedt wat de indruk wekt dat de terrashemelbekleding doorhangt.

<p>15 09 2020</p>
<p>1 – De terrashemelbekleding is vlak en horizontaal, maar de frontbekleding buikt ...</p>	<p>2 - ... wat uit en de open voeg tussen beide varieert in breedte</p>

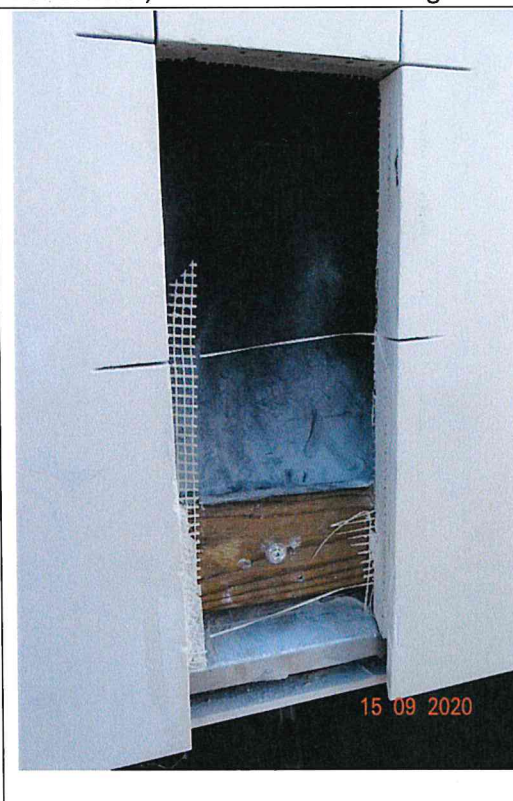
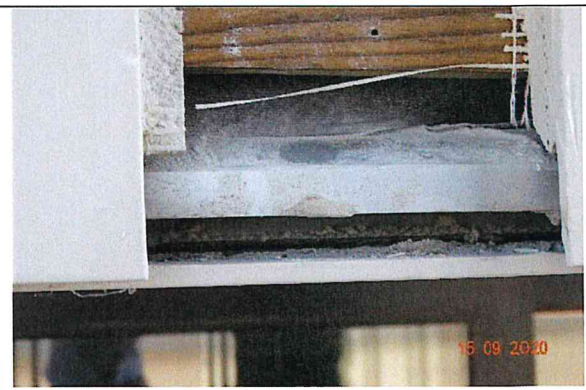
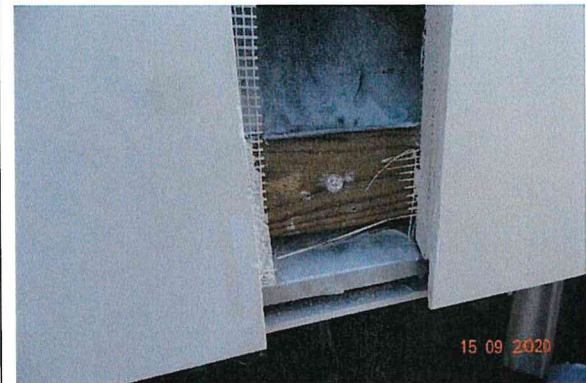
<p>15 09 2020</p>
<p>3 – De EPDM-verdichting is verlijmd op een alu Z-profiel onderaan. De voorzijde van het Z-profiel ligt in eenzelfde verticaal vlak als ...</p>	<p>4 - ... de rand van de tegel aan de hemelzijde. Tussen houten lat en epdm is er plaats voor aflopend water</p>
