DOCUMENT: Betonmetingen silexbalkons & consoles

OBJECT: Residentie Strandpalace
Zeedijk 341
8434 Westende

DOSSIERNR: 17105

DATUM: 9 februari 2017

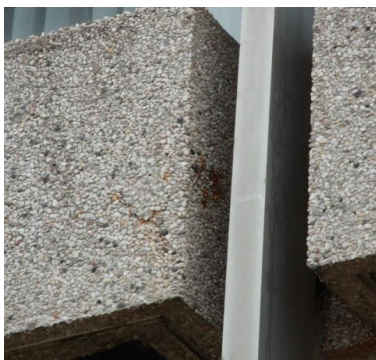
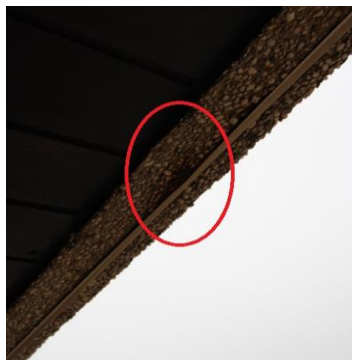
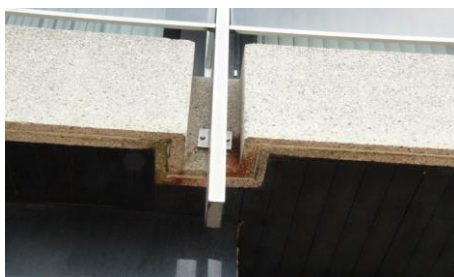
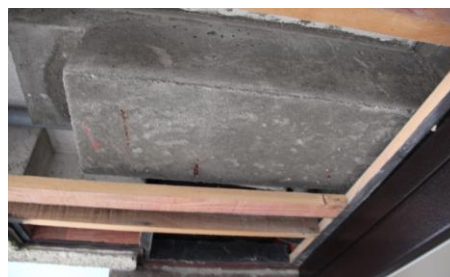
- Er werden hier en daar roestvlekken waargenomen, doch slechts in beperkte mate

- Na het reinigen van de silexpanelen (tijdens renovatie) kunnen mogelijks kleine scheurtjes zichtbaar worden in de silex, hetgeen nu door vervuiling aan het zicht wordt onttrokken. Deze dienen onderzocht te worden, evenals de zones waar roestvlekken zichtbaar zijn in het silexbeton of andere betondelen (consoles, balken & kolommen).
- Indien de het verweerde/poreuze gevelmetselwerk niet gestript wordt bij de gevelrenovatie is het aan te raden om in eerste instantie de toestand van de spouwankers te inspecteren op verregaande corrosie. Dit gebeurt desgevallend met destructief onderzoek. De inspectie geldt ook voor de achterliggende betonstructuur.
- Het betonherstel dient te worden uitgevoerd volgens norm EN 1504 en afgestemd op initiator van de betonschade.

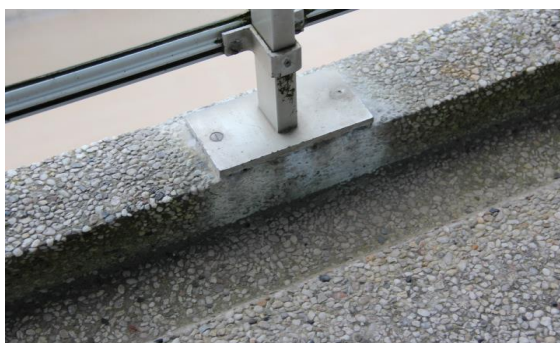
- de balustrades zijn in bovenmontage op de silex betonopstanden geplaatst. Via de verankering van de balustrades in horizontaal gedeelte van silex kan water makkelijker infiltreren in de silex balkonfronten.

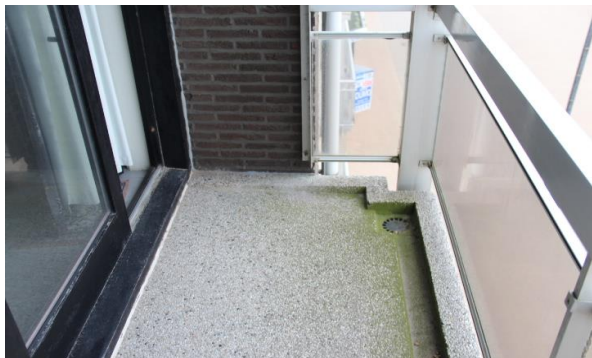
- er werd dikwijls groene afzetting (algen/mos) in de afvoergoot van de balkons aangetroffen, hetgeen op stagnerend vocht aanbod wijst.

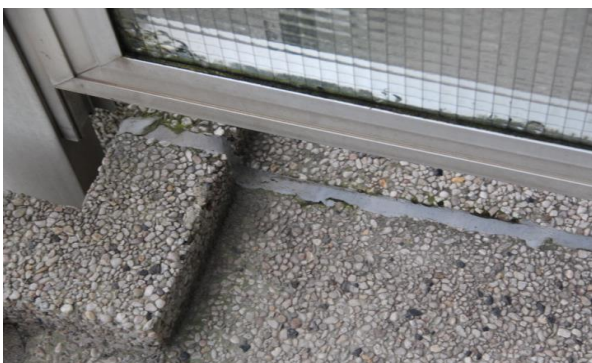
- de hechting van de elastische voeg tussen de balkonplaten was in sommige gevallen aangetast, waardoor infiltratie naar onderliggende betonconsole zich kan doorzetten. De aanwezigheid van groene afzetting rondom sommige voegen wijzen op vocht.

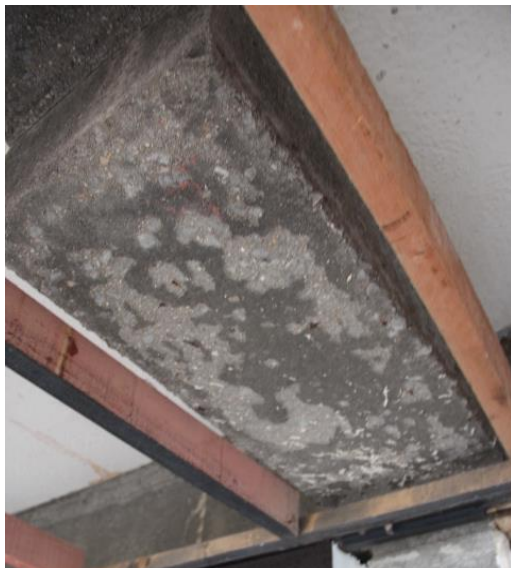
- naast kleine roestvlekken afkomstig van wapening in consoles, is ook roestvorming vaststelbaar aan aan de oppervlakte ingestorte binddraden --> enkel esthetisch

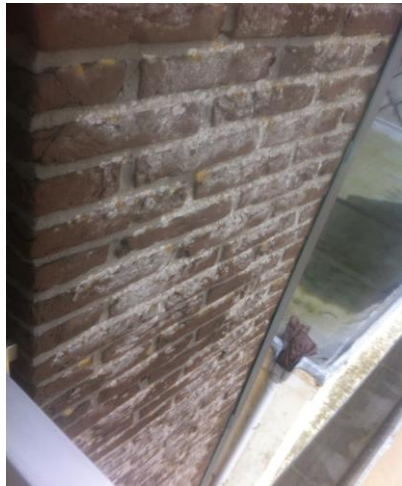
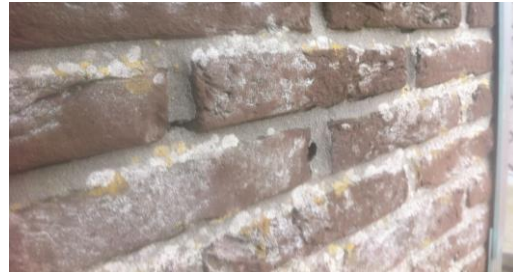
- de betonstructuur die achter het gevelmetselwerk verborgen zit kon niet aan inspectie onderworpen worden. We bemerken echter dat het gevelmetselwerk vooral op hoger gelegen verdiepingen sterk verweerd en poreus is. Dit zowel voor de gevelstenen, als voor het voegwerk. Korstmorsen en uitbloeiingen zijn hier veelvuldig vaststelbaar, evenals gebrekkige voegen.

Mogelijks is er schade in de betonstructuur achter de gevelstenen en/of zijn spouwankers (sterk) gecorrodeerd. Enkel vaststelbaar met destructief onderzoek.

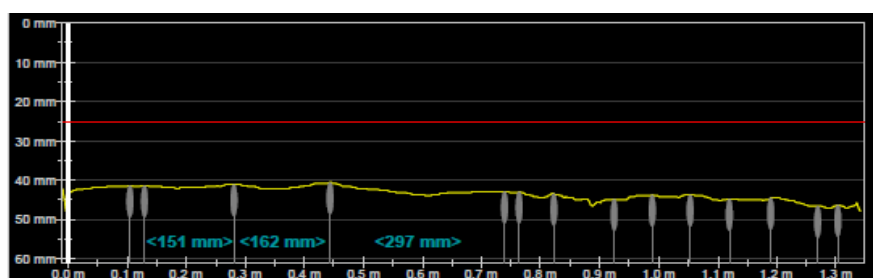
scan 1: *single line-meting onderzijde balkonplaat V2 - evenwijdig met gevel*
In bovenstaande meting is een "doorsnede" te zien van de wapening (grijze punten)
en de bijhorende dekking ten opzicht van het meetvlak (onderzijde balkonplaat).
We stellen vast dat de wapening in de gemeten zone een betondekking van meer dan
25mm heeft en deze wapening in trekzone ligt (balkons op consoles).

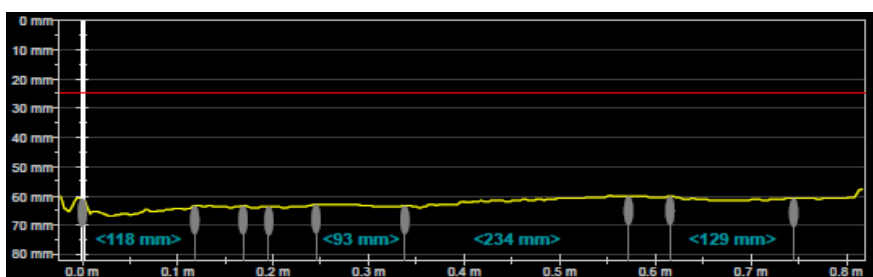
scan 2: *single line-meting bovenzijde balkonplaat V5 - evenwijdig met gevel*
In bovenstaande meting is een "doorsnede" te zien van de wapening (grijze punten)
en de bijhorende dekking ten opzicht van het meetvlak (bovenzijde balkonplaat).

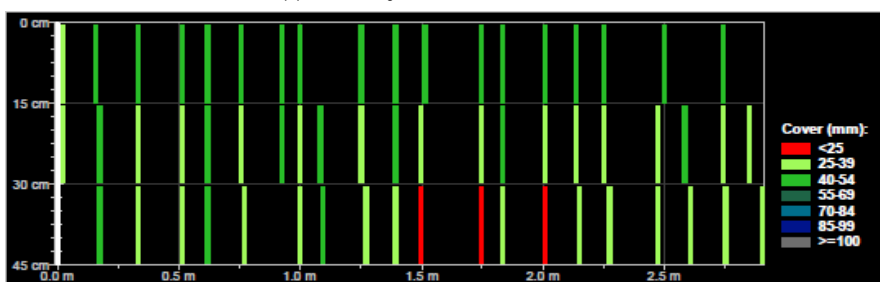
Dekkingsmetingen leren dat sommige wapening minder dan 25mm dekking vertonen, waardoor deze gevoeliger worden voor schade.

Mogelijks valt er verborgen schade (holle zones/lichte scheurvorming) te noteren in deze silexfronten, hetgeen naar boven zal komen na het reinigen en ausculteren van het betonoppervlak tijdens de renovatiewerken.

scan 3: *multi line-meting silexfront gelijkvloers aan - evenwijdig met gevel*
op bovenstaande meting is te zien dat de betondekking aan de onderzijde van het silexfront
lager ligt en dat deze soms minder dan 25mm bedraagt?

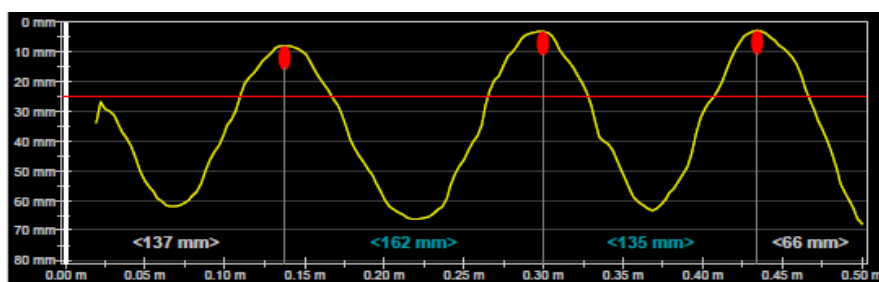
In de gemeten zones (ttz. 2 vrijgemaakte consoles van verdieping 2) werd grotendeels een beperkte dekking gemeten, oftewel kleiner dan 25mm.

Dit gekoppeld aan de gemeten carbonatatie diepte zou tot grote schade kunnen leiden, mits aanwezigheid van water en zuurstof thv wapening. Doordat de consoles afgeschermd zijn door houten plafondplanchetten is de schade op heden minimaal.

scan 4: *single line-meting onderzijde betonconsole V2 - loodrecht op gevel*
In bovenstaande meting is een "doorsnede" te zien van de wapening (rode punten)
en de bijhorende dekking ten opzichte van het meetvlak (bovenzijde balkonplaat).
We zien bij deze meting een dekking kleiner dan 25mm en daarom een grotere
kans op schade bij vochtinbrenging.
