Werfverslag 35

Vergadering van 22/06/2018

2807.15.STR

betreft.: **Gevelrenovatie**
projectlocatie: Zeedijk 341, 8430 Middelkerke

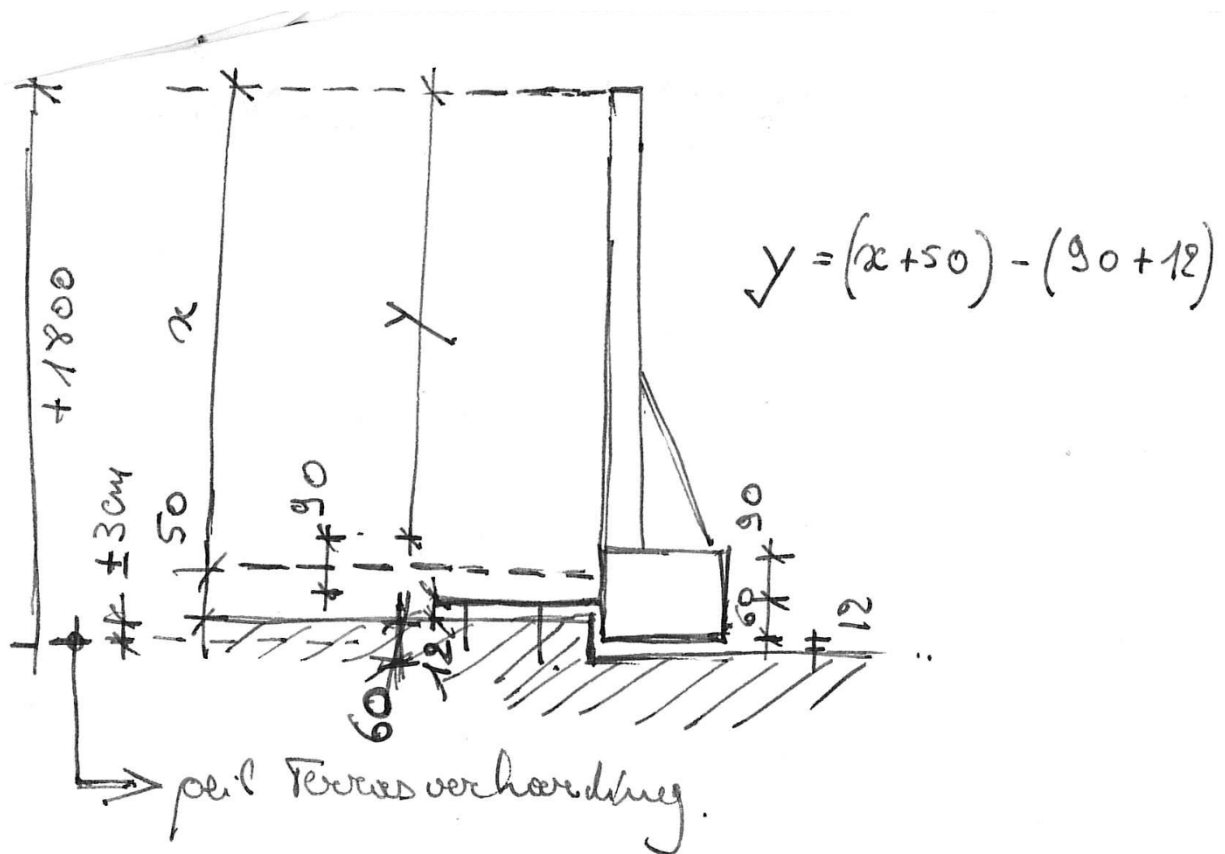
Situatie:

1. Consoles links en rechts: plaat waartegen de balk horizontaal wordt bevestigd aan de zijde van de dijk in plaats van de zijde terras.
2. Middenbevestiging aanpassen: centrale, dwarse betonbalk komt 6 cm hoger dan de langspositie, waarop de constructie onder de balustrade komt te liggen.
3. Spannende maat voor het tussenscherm: 3075 mm.
4. Tussenscherm: 5 cm boven de centrale betonbalk plaatsen.

De steun voor het tussenscherm dient even hoog te komen als het tussenscherm. De exacte uitvoeringsmaat x, dient nog doorgegeven te worden.

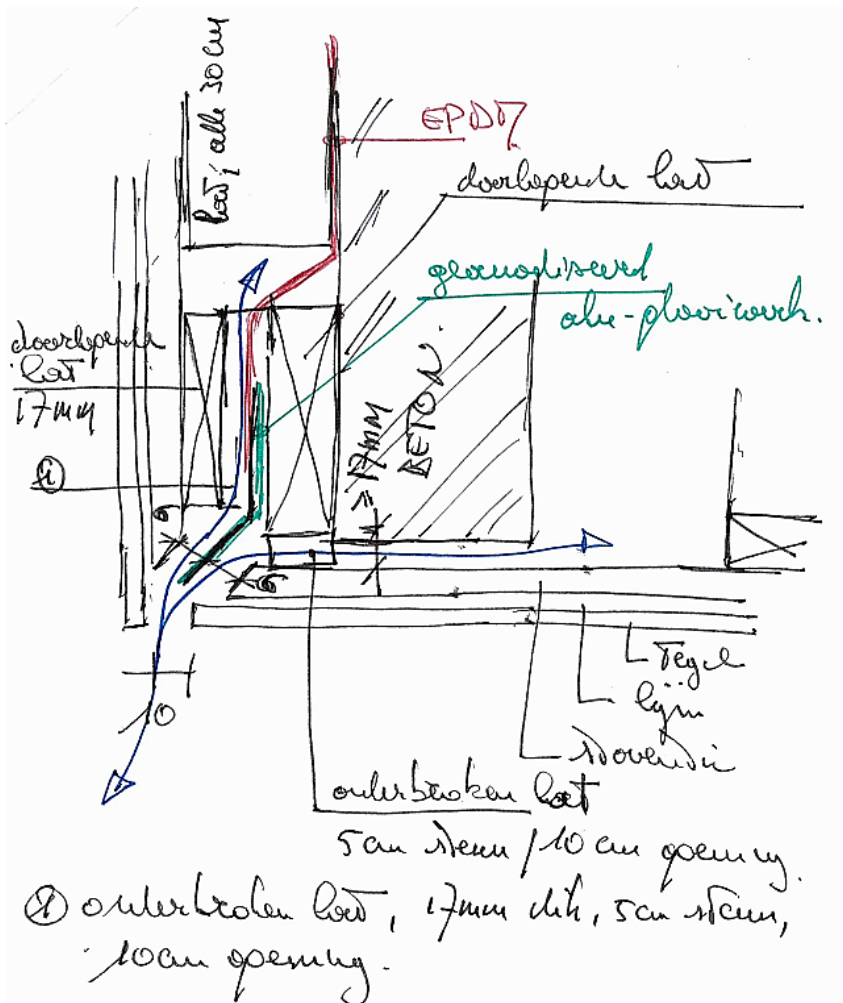
- technische fiches volledig te zijn;
 - details volledig te zijn.
7. Details hoek balkonbekleding dient te zorgen voor de ventilatie van het plafond en het balkonfront + drainage van het water ter hoogte van het balkonfront.
Principe opbouw detail :

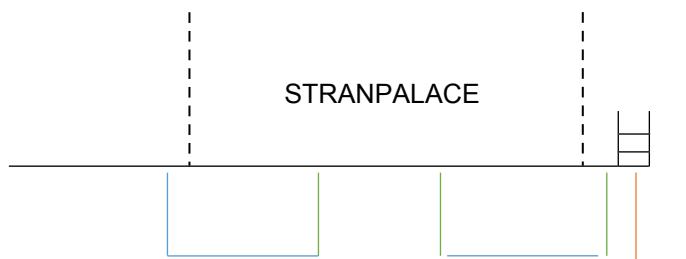
12. De werfafsluiting wordt als volgt aangepast:

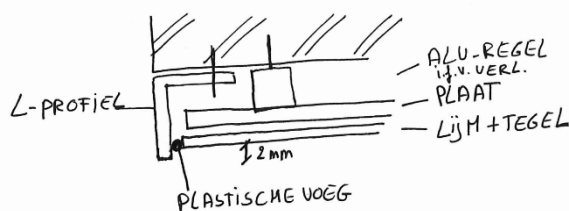
2. Positionering stopprofiel links en rechts:
