Werfverslag 41

Vergadering van 05/02/2019

2807.15.STR

betreft.: **Gevelrenovatie Strandpalace**  
Projectlocatie: Zeedijk 341, 8430 Middelkerke

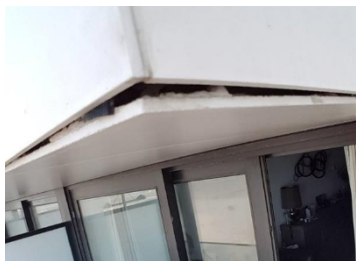
*Foto 1 dd. 03/07/2018*

Op terras 03.01 wordt vastgesteld dat er een verplaatsing is ten opzichte van de situatie van 03/07/2018. Zie onderstaande foto's:

Ook is deze toestand niet meer gelijk aan deze op 01/07/2017; de strakheid is er uit (beter zichtbaar vanop de dijk).

Er wordt besloten om de rondgang te stoppen en een nieuwe vergadering te beleggen, waarop de aannemer een eerste analyse van de problematiek zal voorleggen evenals een plan van aanpak.

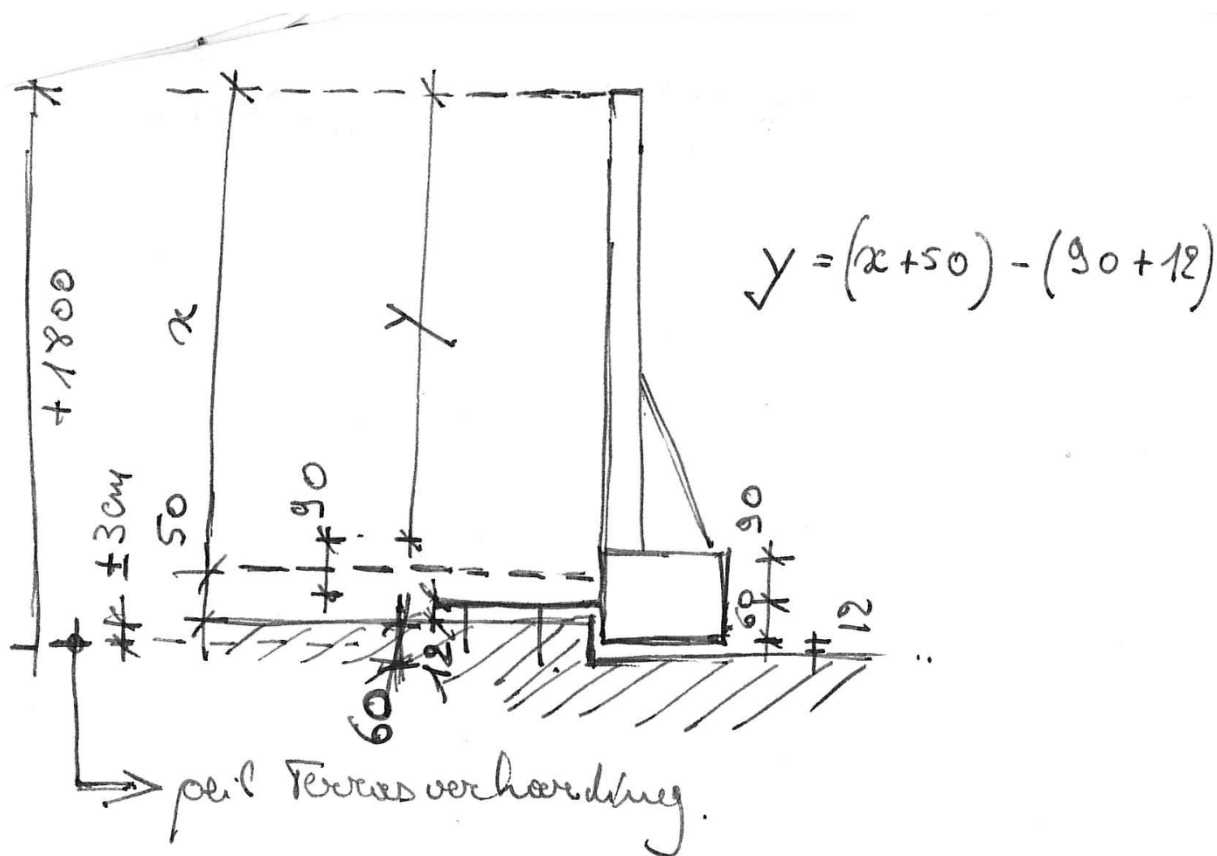
Situatie:

De steun voor het tussenscherm dient even hoog te komen als het tussenscherm. De exacte uitvoeringsmaat x, dient nog doorgegeven te worden.

1. Consoles links en rechts: plaat waartegen de balk horizontaal wordt bevestigd aan de zijde van de dijk in plaats van de zijde terras.
2. Middenbevestiging aanpassen: centrale, dwarse betonbalk komt 6 cm hoger dan de langpositie, waarop de constructie onder de balustrade komt te liggen.
3. Spannende maat voor het tussenscherm: 3075 mm.
4. Tussenscherm: 5 cm boven de centrale betonbalk plaatsen.

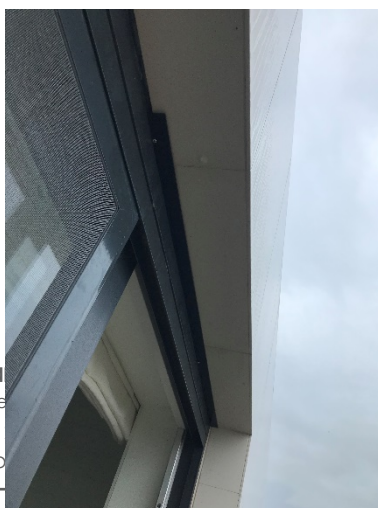
4. Voor de afwerking van de open voeg tussen raam en tegels (aan bovenkant raam) wordt een zwart L-profiel 25/10 voorgesteld. Het profiel is voorzien van sleufopeningen, 3 mm breed, voor 40% van de lengte tegen de hoek en op de onderzijde waardoor luchtdoorgang mogelijk blijft.  
Dit profiel kan voorgesteld worden als oplossing, mits het als volgt te bevestigen:

- lijm op de tegels;
  - en mechanisch bevestigen met inox schroeven 25/3 of langer; schroeven met platte kop en zwart gelakt, ca. 2 schroeven / m en te plaatsen in de sleufopeningen (zie ook onderstaande foto).

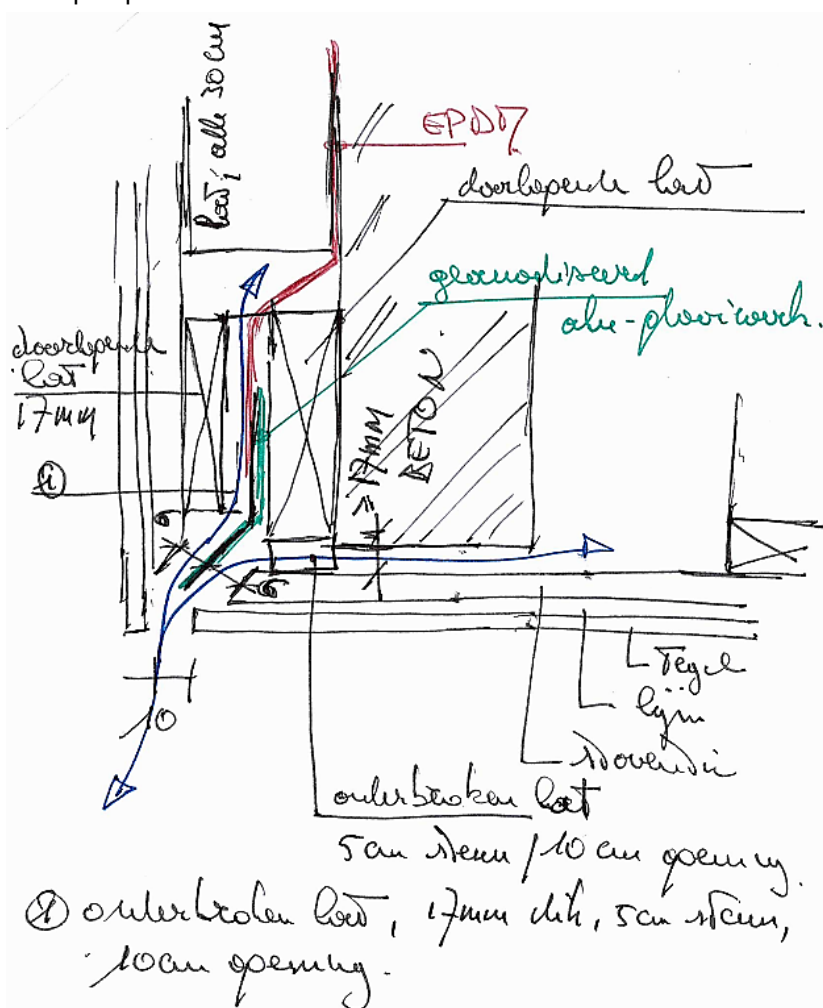
Principe opbouw detail :

- Details hoek balkonbekleding dient te zorgen voor de ventilatie van het plafond en het balkonfront + drainage van het water ter hoogte van het balkonfront.

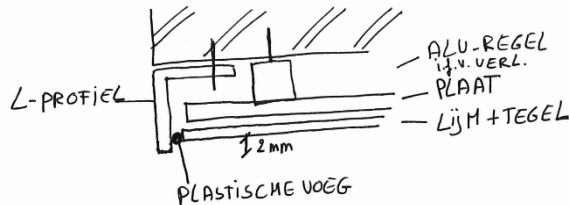
2. Positionering stopprofiel links en rechts:

Bij tegels 50 / 1000 blijft men beperkt tot één voeg (tegel van 50 + 17).
