Provincie: *West-Vlaanderen*
Gemeente: *Westende*
Opdrachtgever: *VME residentie Sun Shine*
Voor wie handelt: *Imasbo bvba*
Dossiernummer: *14.0735*
Opdracht: *Beton- en gevelonderzoek van voorgevel residentie Sun Shine volgens onze offerte van 18/09/2014 en uw bestelling van 19/09/2014*
Onderzoek: *Ter plaatse uitgevoerd op 18 november 2014*

Betononderzoek: Residentie SUN SHINE

Zeedijk 335

8434 Westende

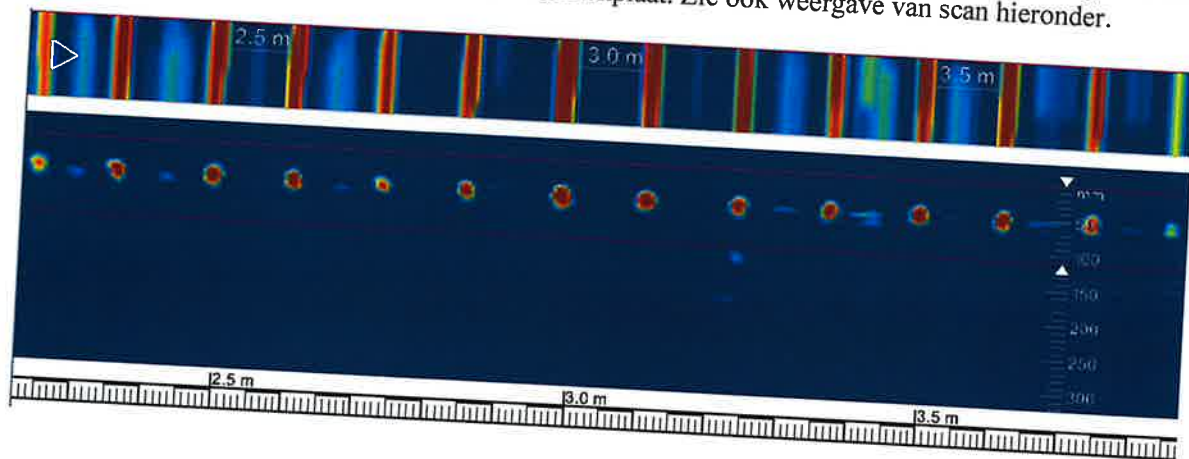
Uit scans met de radar blijkt dat er in de balkonplaten slechts 1 laag wapening aanwezig is. Deze bevindt zich ongeveer in het midden van de balkonplaat. Zie ook weergave van scan hieronder.

Ook is het aangewezen om bij renovatie, na verwijderen van de huidige vloeropbouw, extra aandacht te hebben voor scheurvorming aan de bovenzijde van de balkonplaat (in het bijzonder in de langsrichting, dicht bij de gevel) en diametervermindering van de wapening in de balkonplaten.

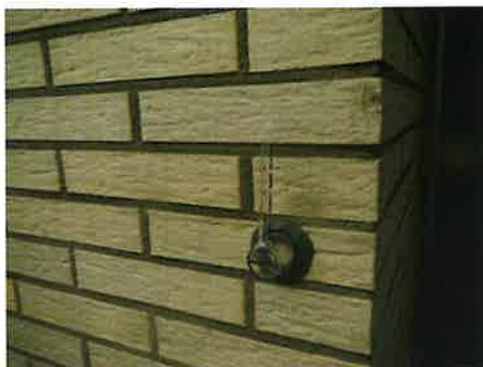
De waterabsorptie werd nagegaan ter hoogte van de stenen en de voegen van het metselwerk aan de achtergevel –zie foto hieronder–.

- ◆ De voegen zijn sterk waterdoorlatend. De bakstenen vertonen een lage absorptiegraad. Het is aangewezen het metselwerk minstens vochtwerend te behandelen.
