2546-01**Verslag Plaatsbezoek Stabiliteitscontrole Parking onder
Rauschenbergplein****REVISIES**

Datum: 20/10/2023

1 ONDERWERP

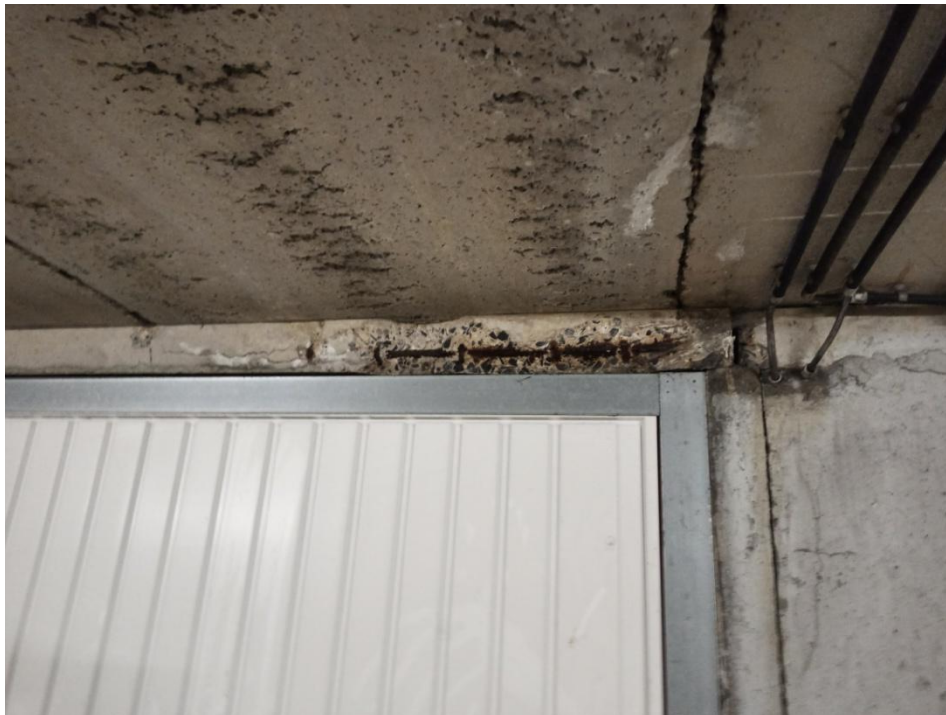
Foto 1:

- Betonrot in de balk, ter hoogte van trapkern en garagebox nr. 60.

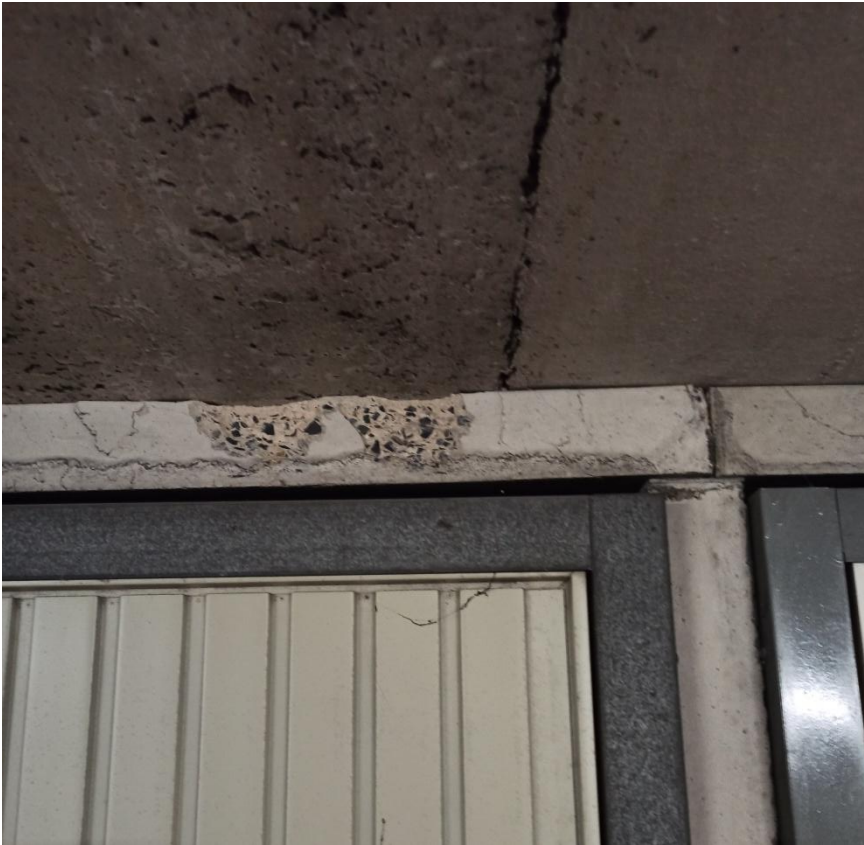
Foto 2:

- Afschilfering betondekking van balk boven garagepoort en opleg balk op betonnen tussenwand te beperkt tusschen garagebox nr. 57 en 58
- Doorhangende balk
- Barsten in oplegzone wand door prefabbalken
- Schade aan knooppunt opleg 2 prefabbalk op steunende betonwand van 10cm breedte

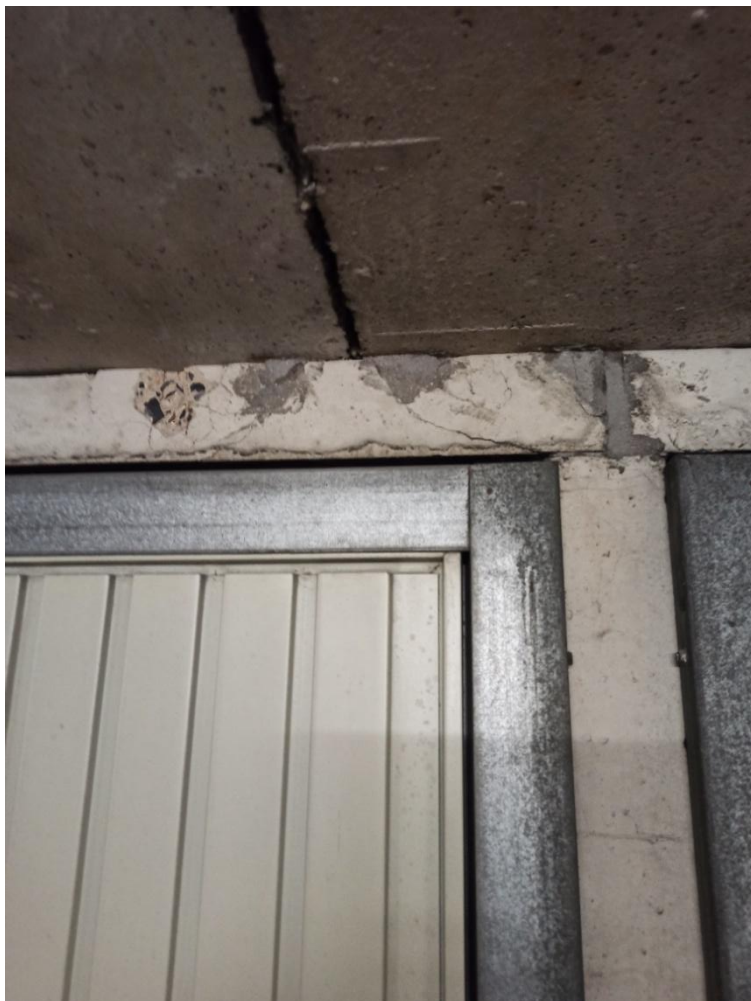
Foto 3:

- Scheuren in betonbalk boven poort garagebox nr.56
- Schade opleg prefabbalk betonbalk op de tussenwand van 10cm dikte
- Herstelling zichtbaar van de betonbalk. Geen structurele herstelling met PCC, kl2 mortel.

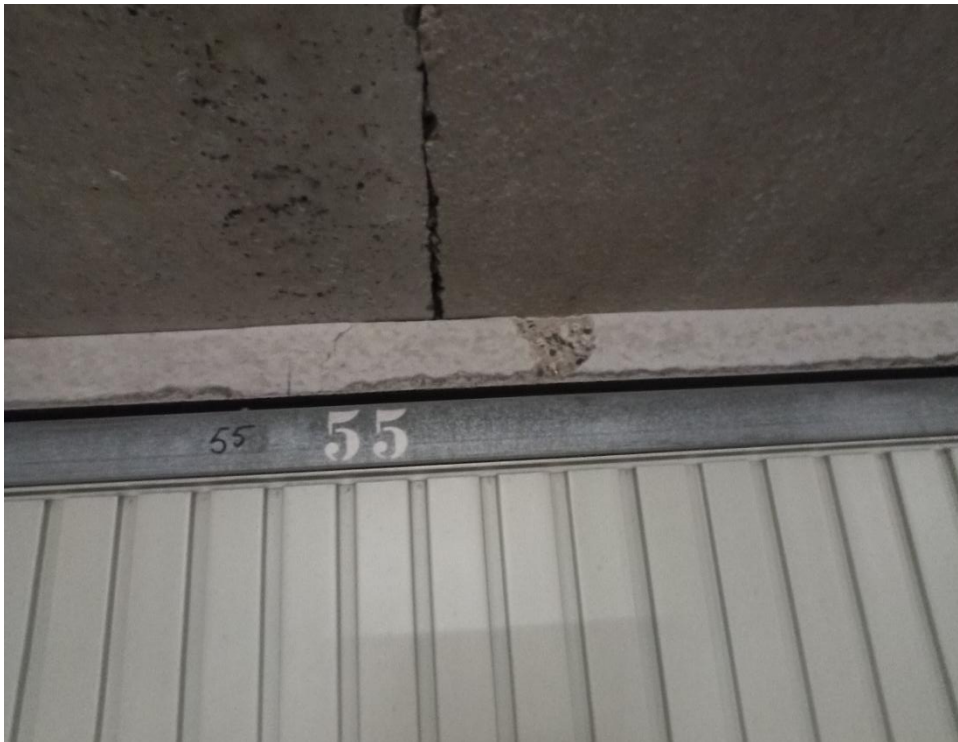
Foto 4:

- Afschilfering van betondekking betonbalk boven poort garagebox nr. 55

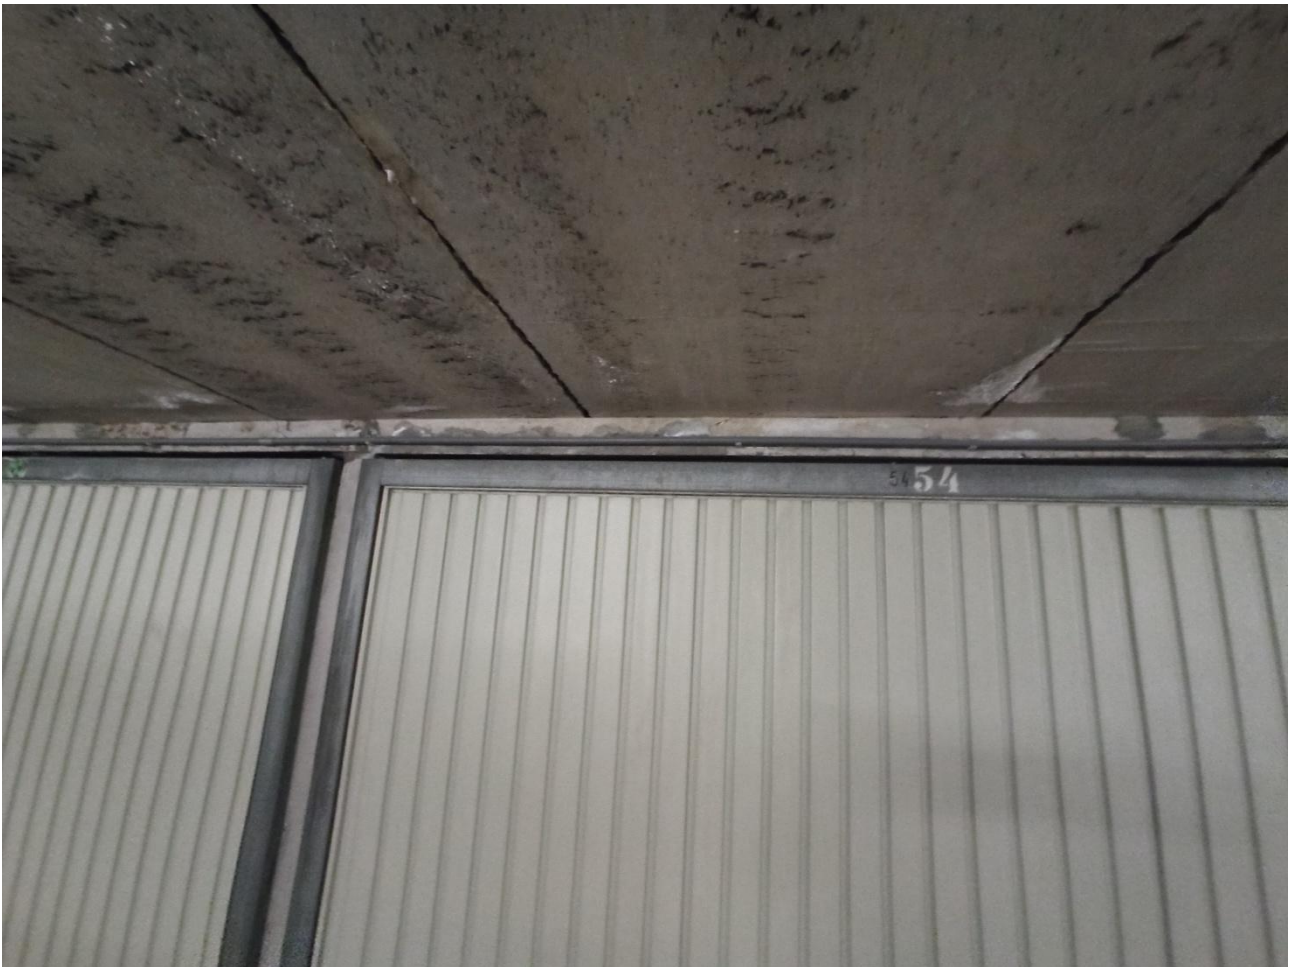
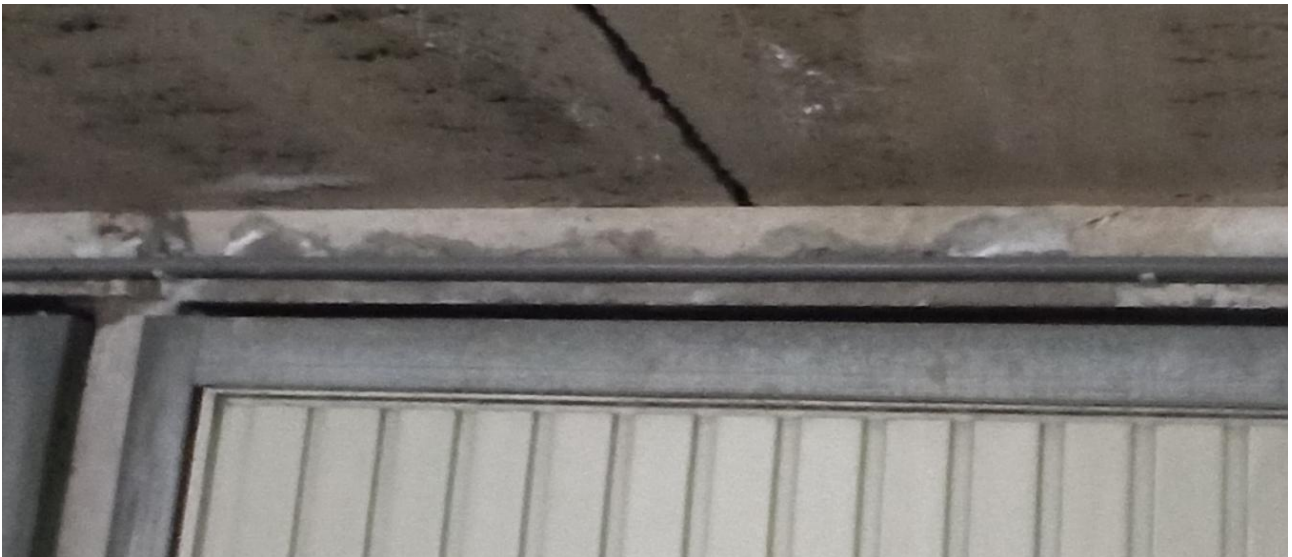
Foto 5:

- Langse scheur zichtbaar in betonbalk achter elektriciteitsleiding boven poort garagebox nr. 54
- Schade opleg prefabbalk betonbalk op de tussenwand van 10cm dikte

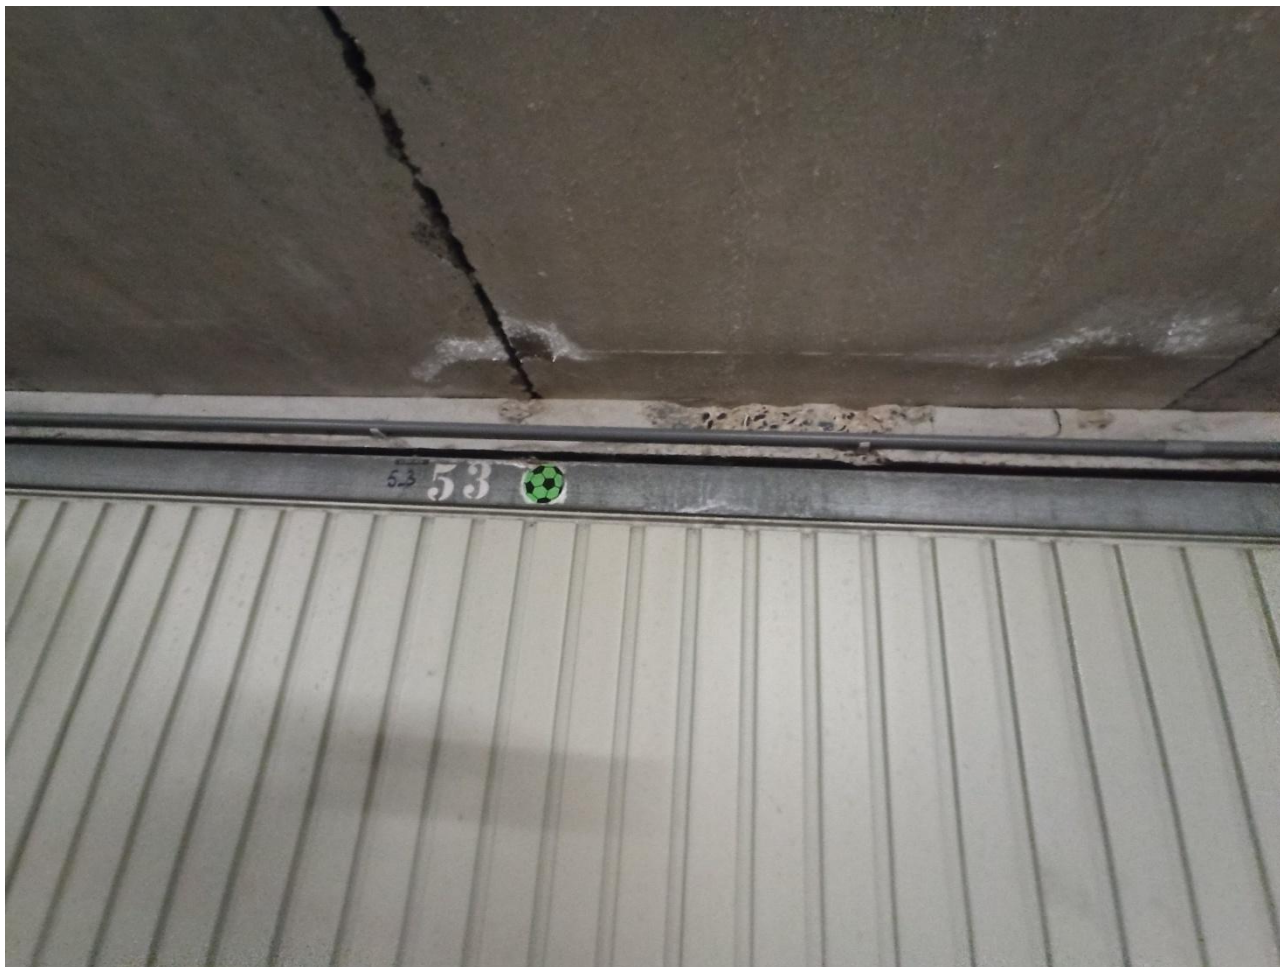
Foto 6:

- Afschilfering dekking betonbalk, wapening balk zichtbaar boven poort box nr.53

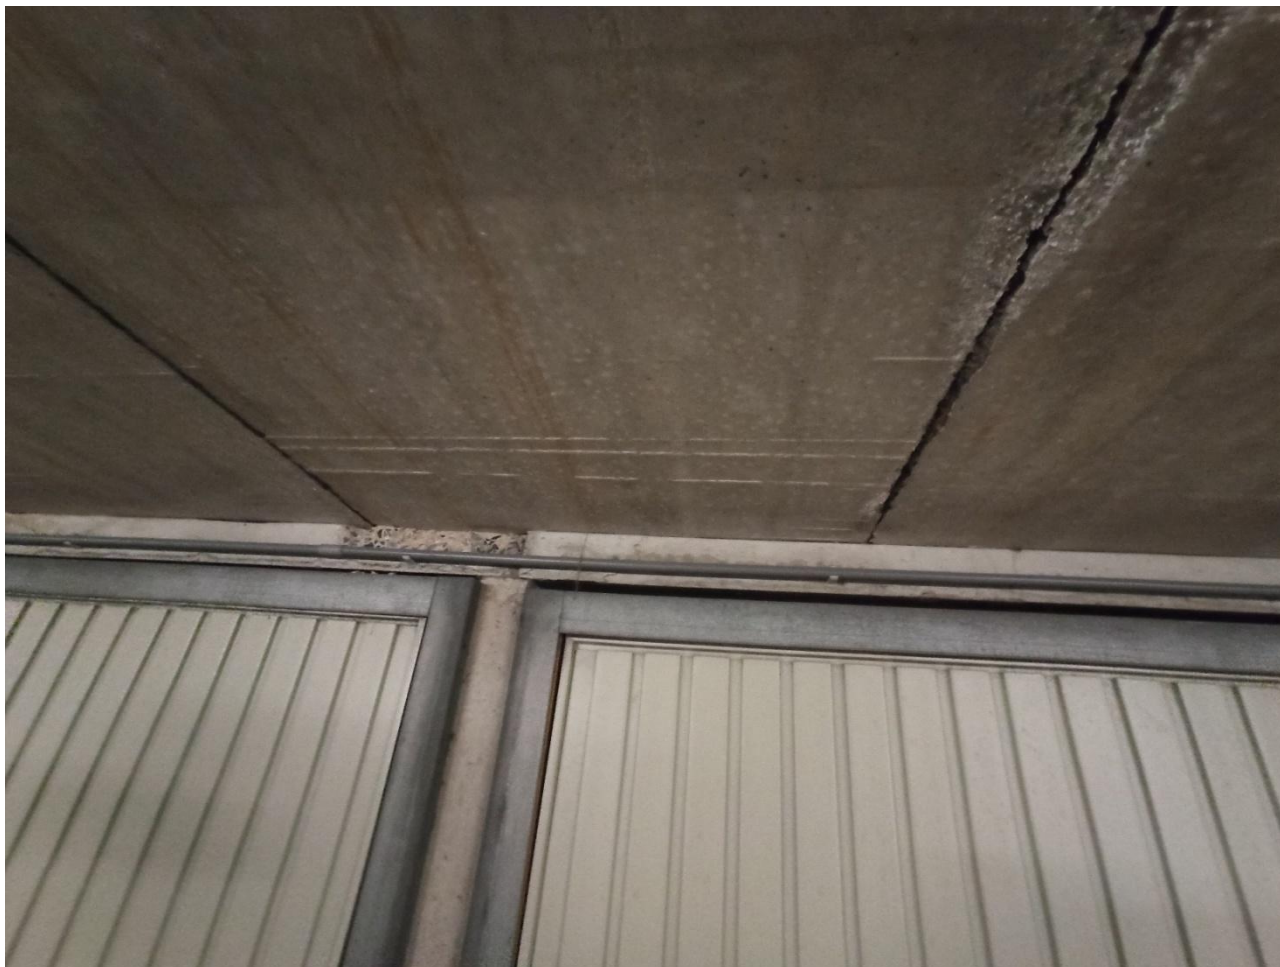
Foto 7:

- Afschilfering betondekking balk boven poort garagebox nr. 52
- Schade opleg betonbalk op de betonnen tussenwand van 10cm (te beperkte opleg), thv box nr.53

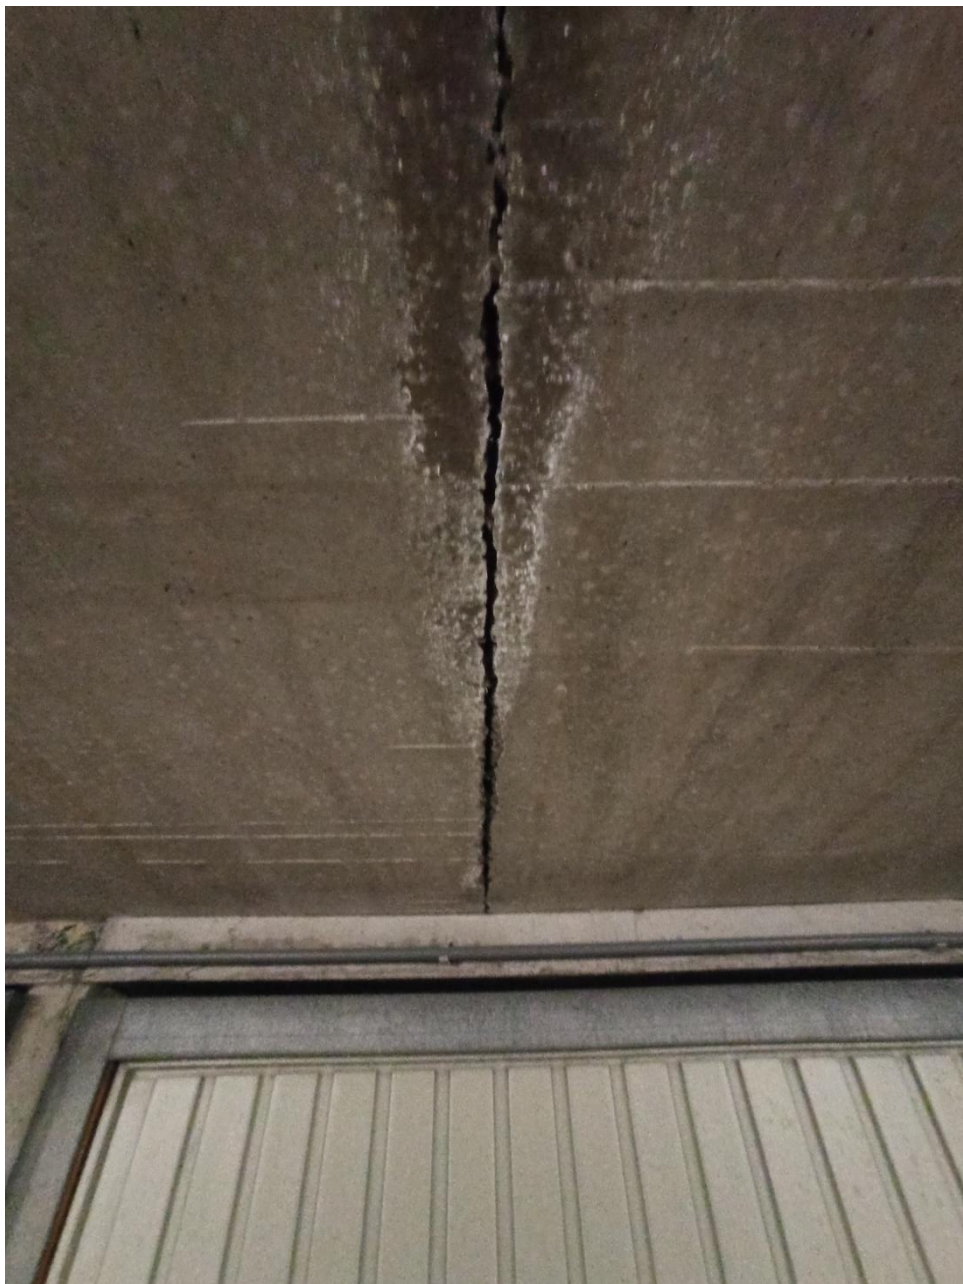
Foto 8:

- Waterinsijpeling tussen welfsels ter hoogte van box nr. 53
- Barst in oplegzone van de wand door de prefabbalken

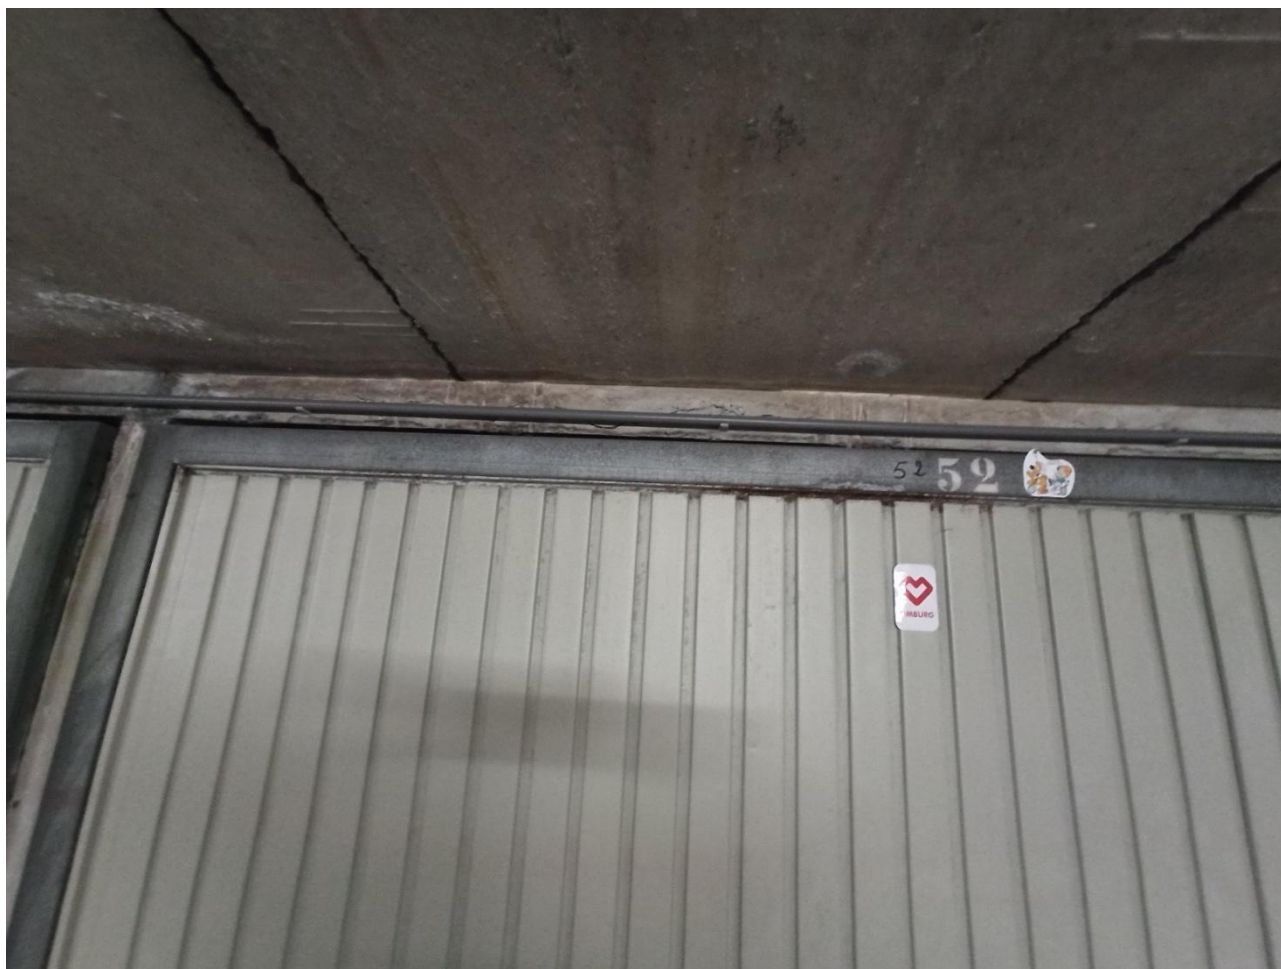
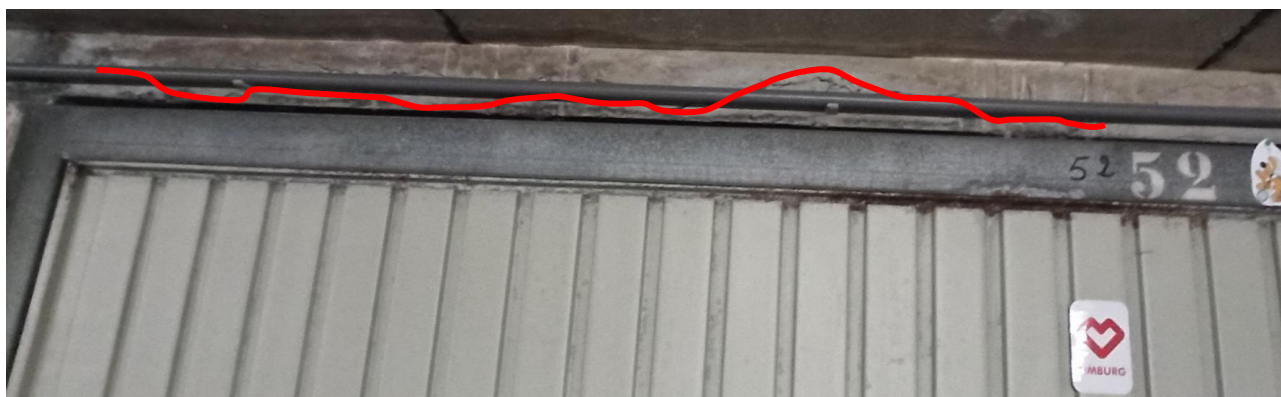
Foto 9:

- Langse scheur zichtbaar in betonbalk achter elektriciteitsleiding boven poort garagebox nr. 52

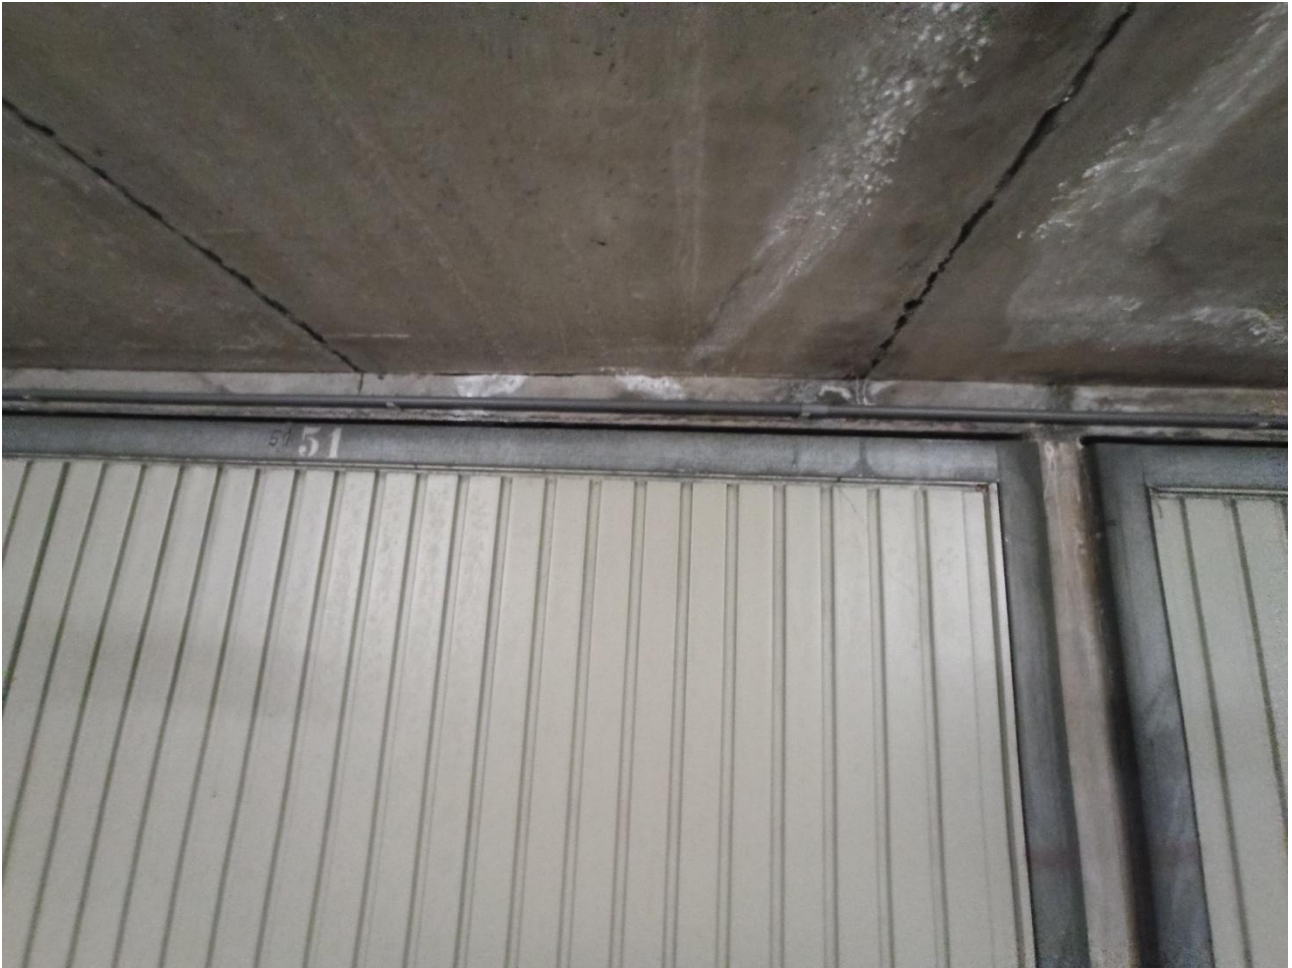
Foto 10:

- Langse scheuren in betonbalk achter elektriciteitsleiding boven poort garagebox nr.51
- Herstelling zichtbaar van de betonbalk. Niet structureel aangepakt. (geen PCC, klasse 2 herstmortel)

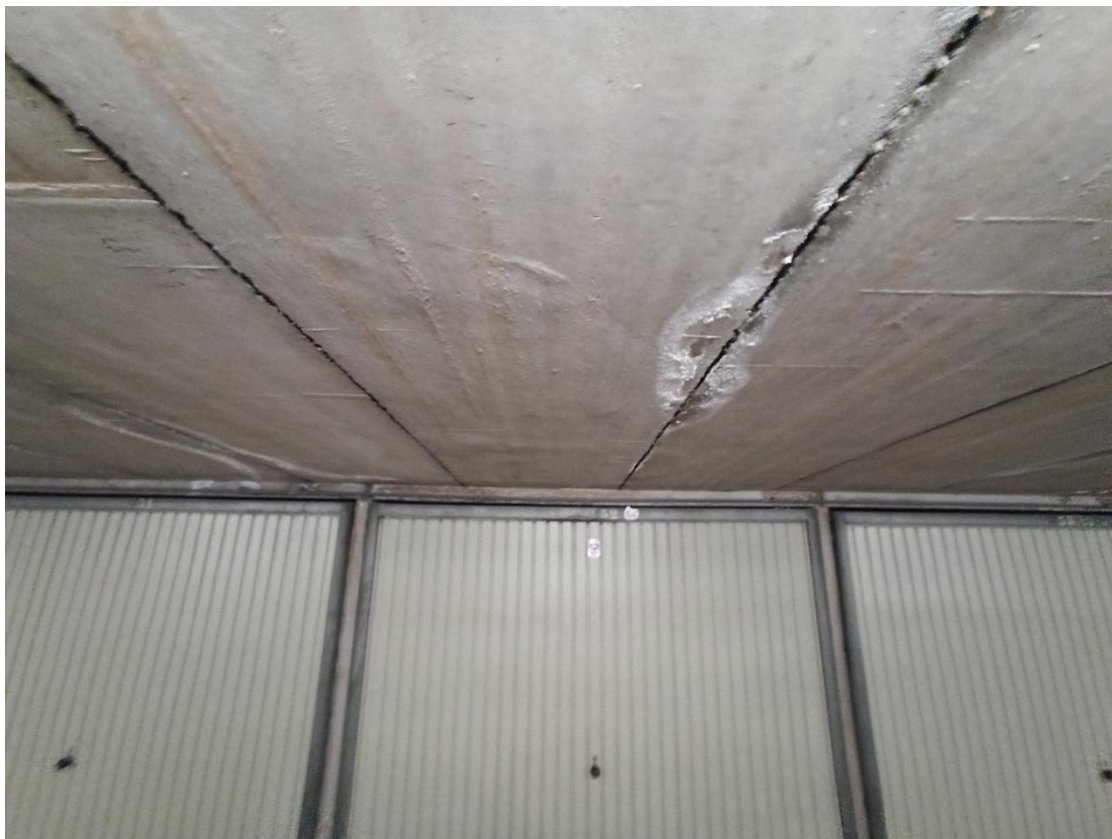
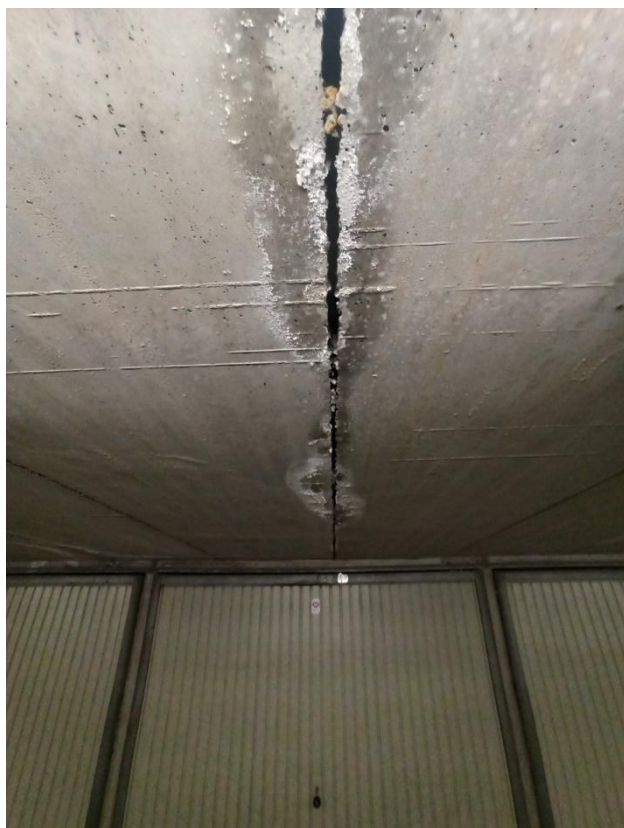
Foto's 11/12:

- Waterinsijpeling tussen welfsels ter hoogte van box nr. 52

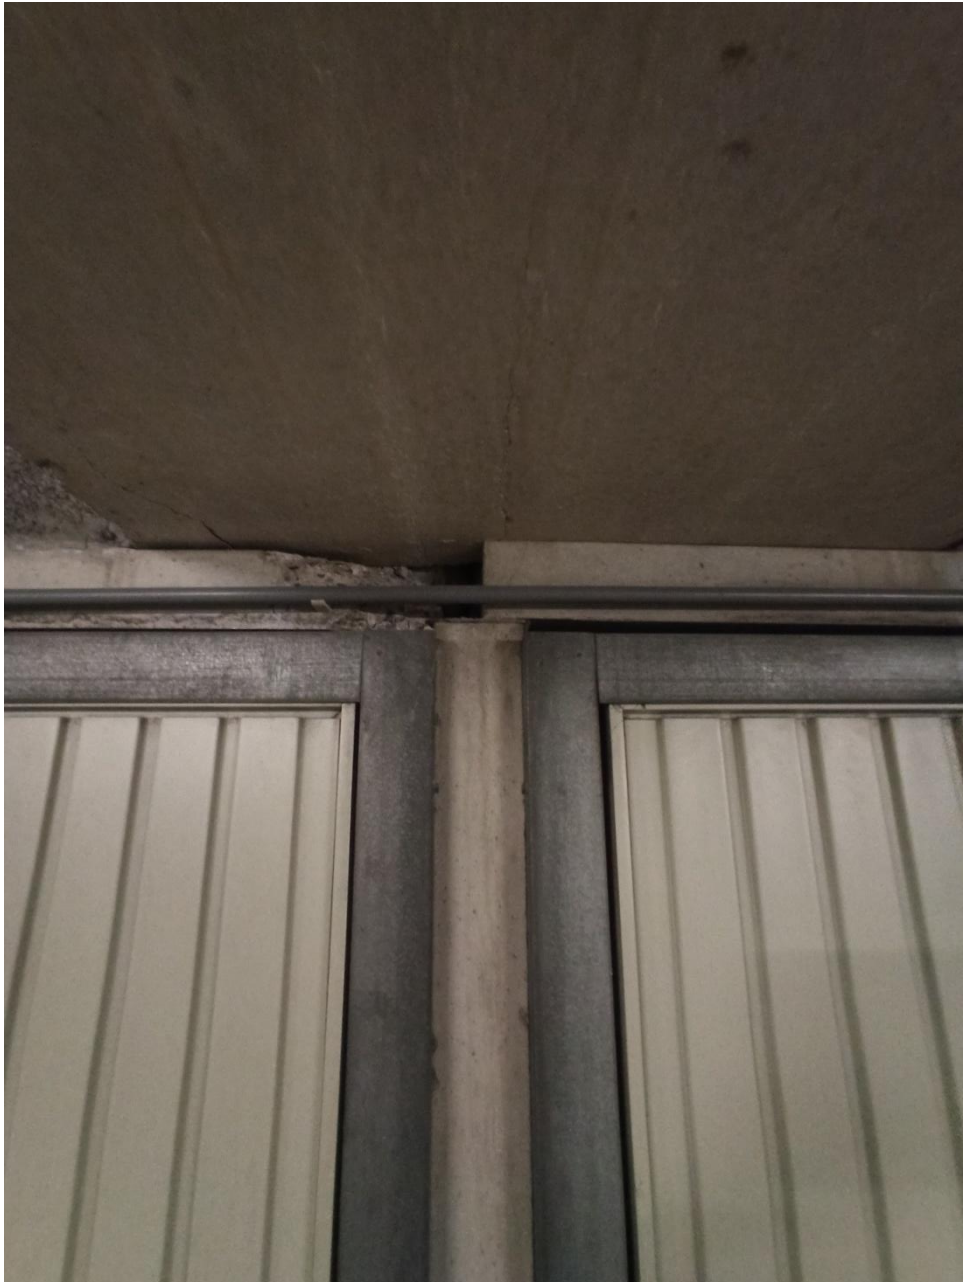
Foto 13:

- Betonbalk boven garagebox nr 49 afgebrokkeld, geen opleg op tussenwand (te beperkte opleg op betonnen scheidingswand van 10cm dikte)
- Acut gevaar voor verder bezwijken

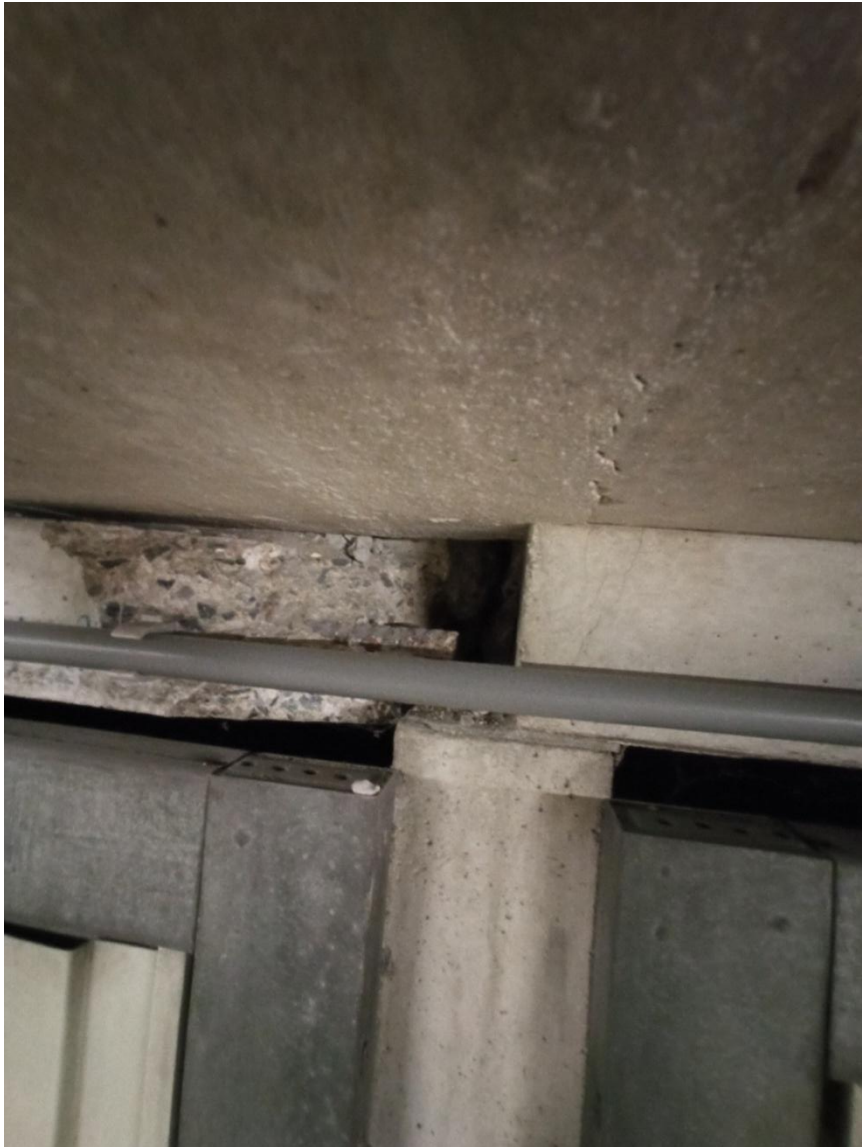
Foto 15:

- Wapening zichtbaar, geen oplegging op dwarse betonwand van 10cm dikte
- De balkwapening die zichtbaar is, is niet verankerd zodat de balk quasi geen dwarskracht kan opnemen

Conceptfout voor alle prefabbalken?

- De knooppunten prefabbalken liggen door de beperkte breedte steunwand koud tegen elkaar geplaatst te zijn zonder specifieke betonnen opstort in de knooppunten
- Bij statische opleg balken dient de passieve wapening voorzien te zijn van opgebogen haken om dwarskracht (verticale belasting van dakplaat en overlasten die via de welfsels op deze balken dragen) te kunnen opnemen

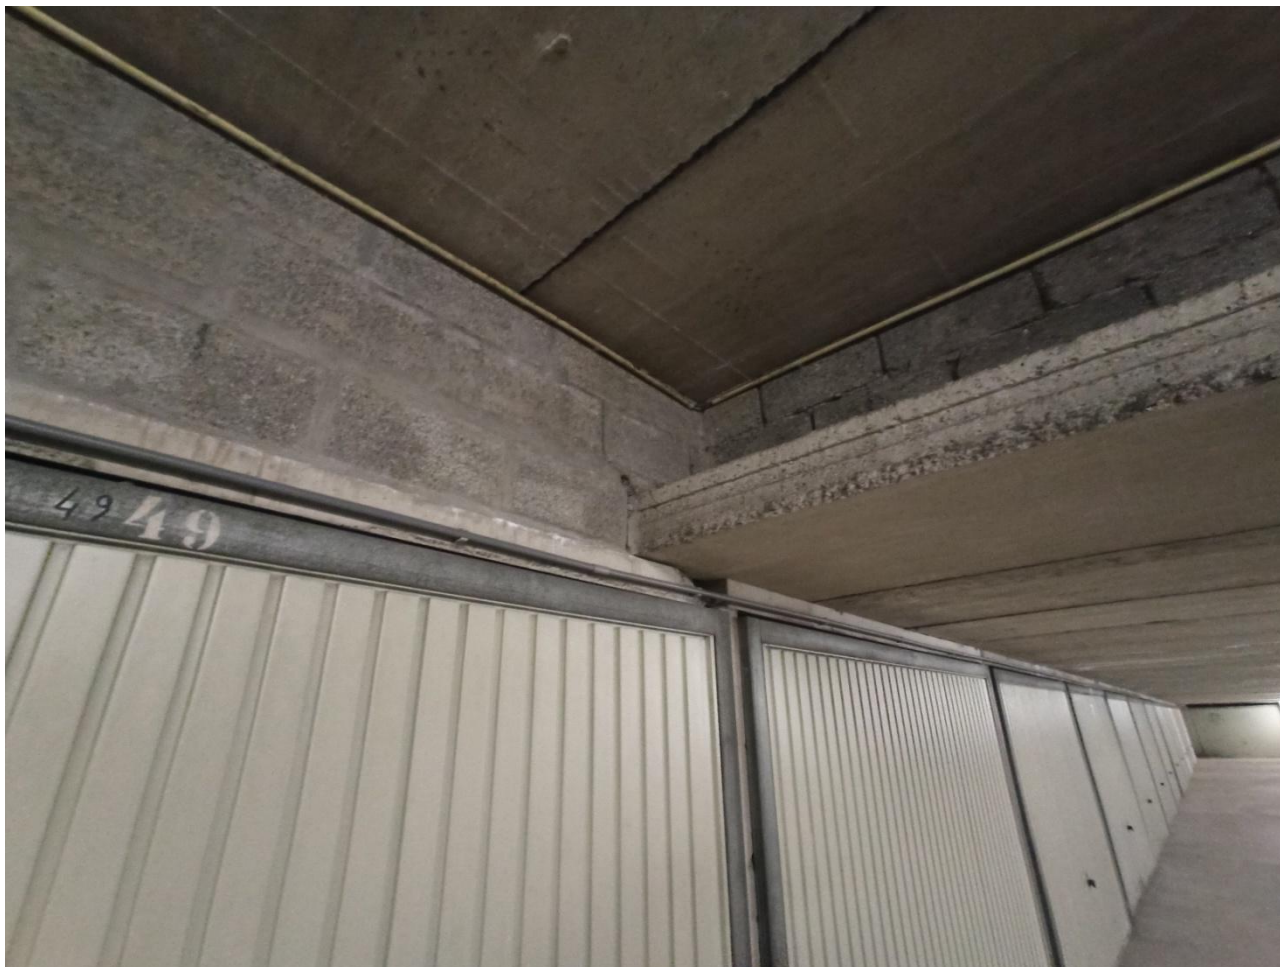
Foto 14:

- Betonbalk boven garagebox nr 49 afgebrokkeld, geen opleg op tussenwand
- Opleg welfsels niet voldoende

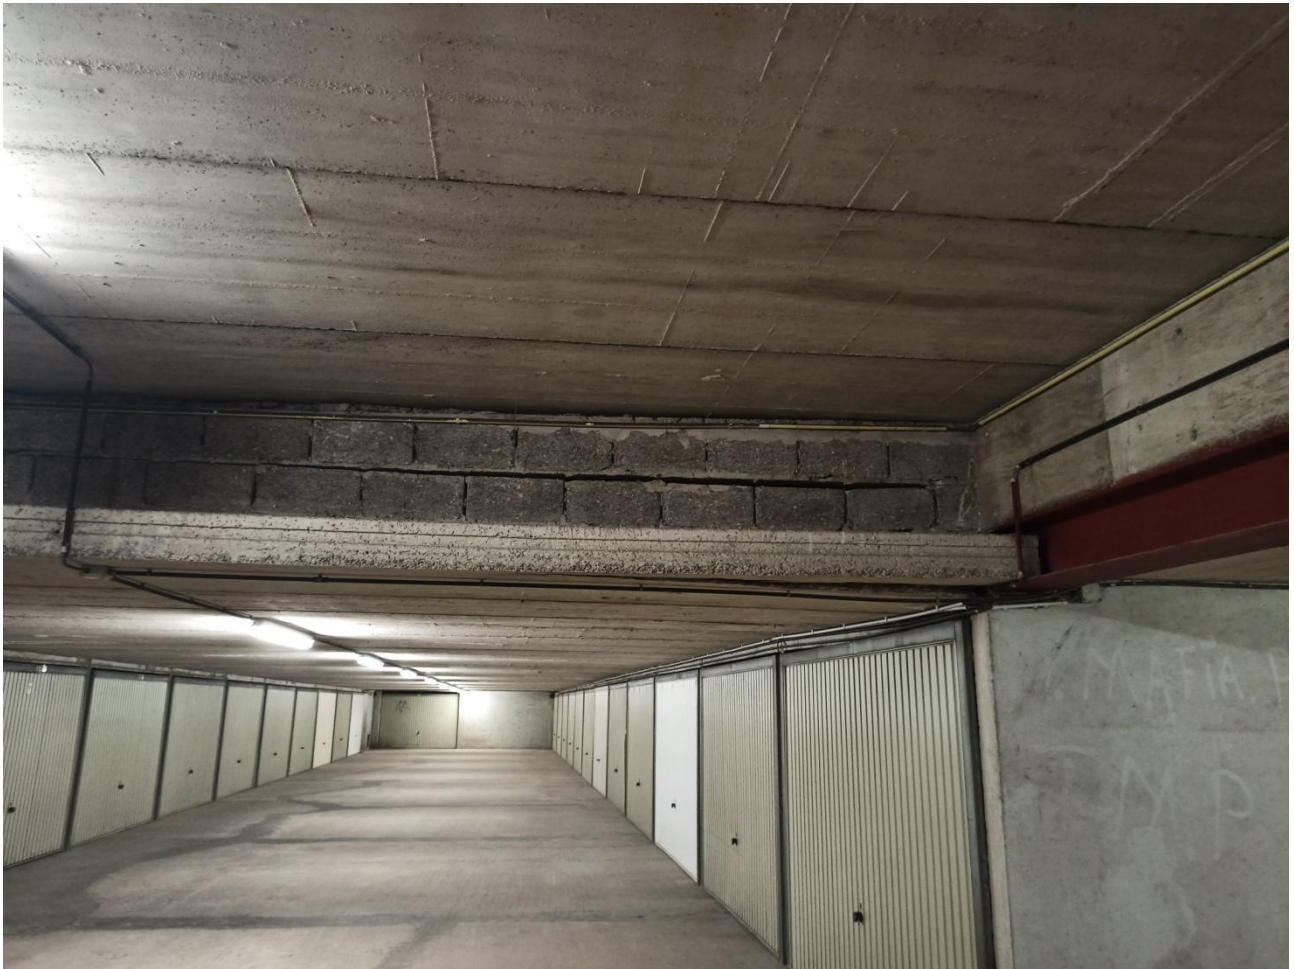
Foto 16:

- Welfsel ter hoogte van box nr.49 en nr.50 is verzakt, langse scheurvorming

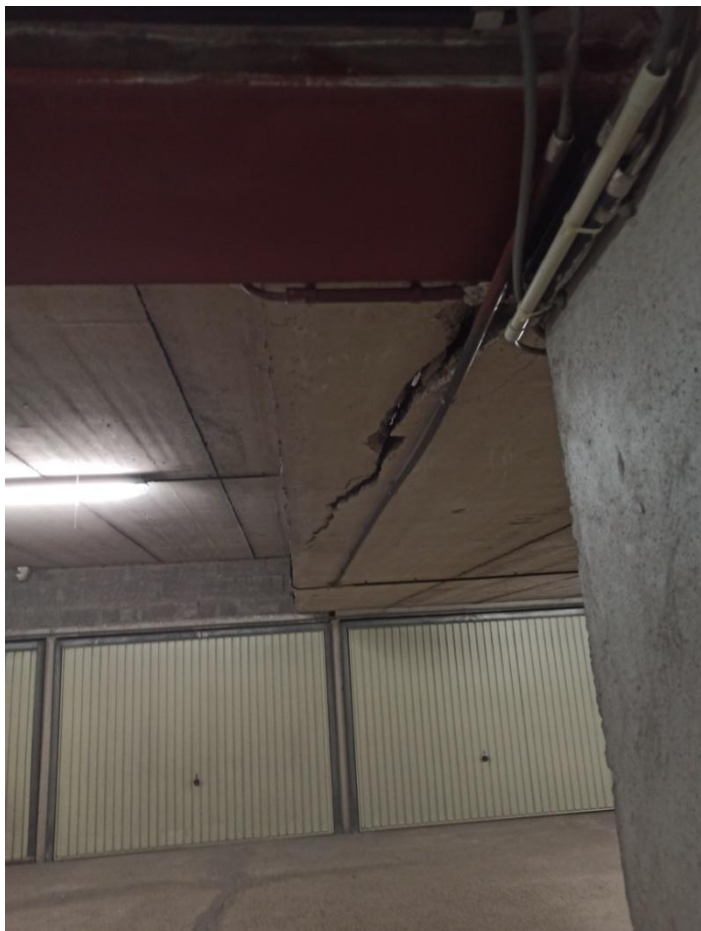
Foto 17:

- Welfsel ter hoogte van box nr.49 en nr.50 is gescheurd en verzakt, langse scheurvorming

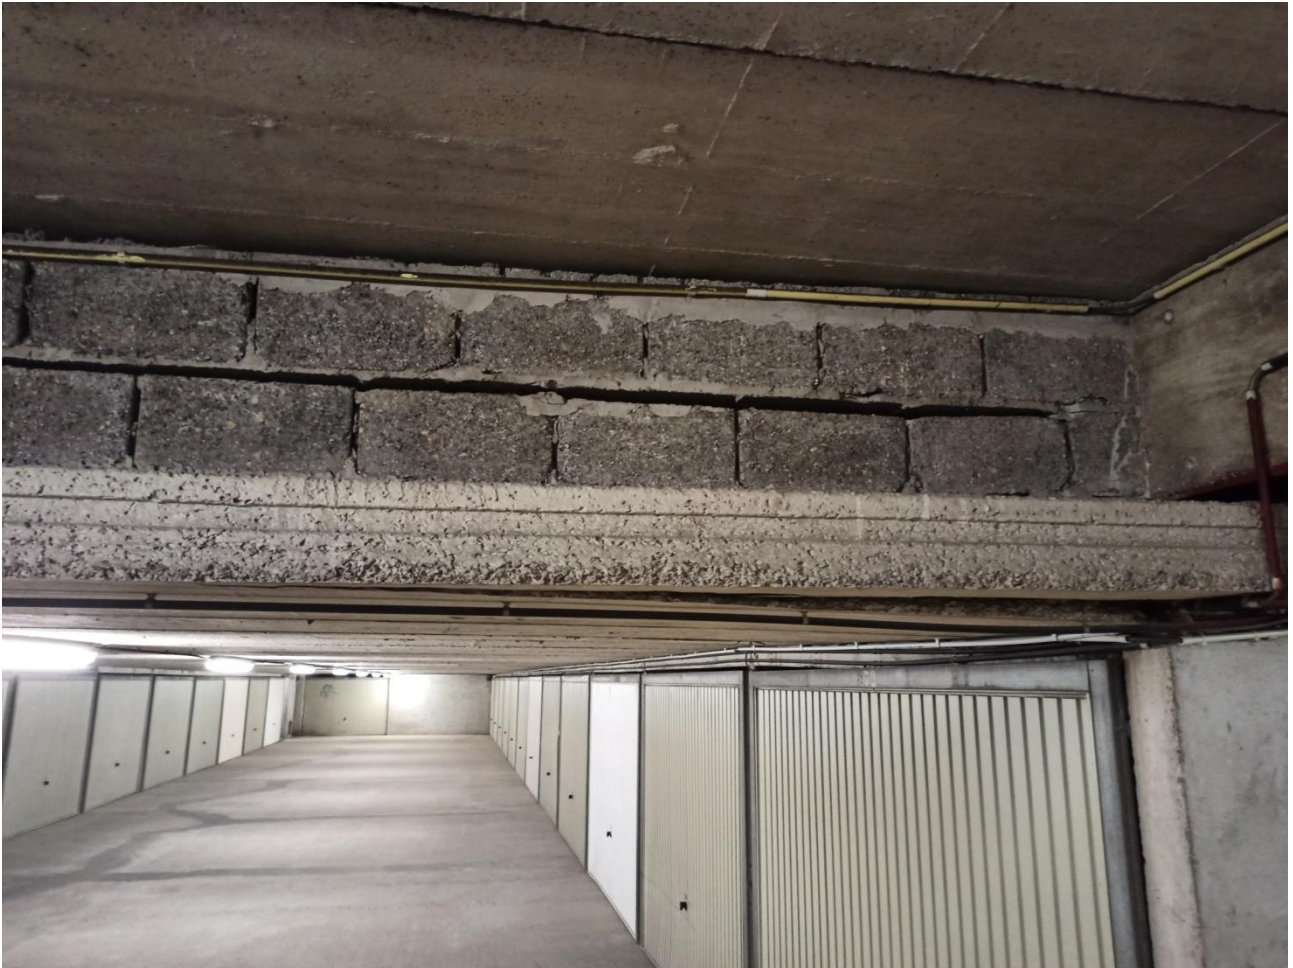
Foto 18:

- Welfsel ter hoogte van box nr.49 en nr.50 is gescheurd en verzakt, langse scheurvorming
- Dragend metselwerk is verzakt, geen contact meer tussen onderkant welfsel en betonstenen

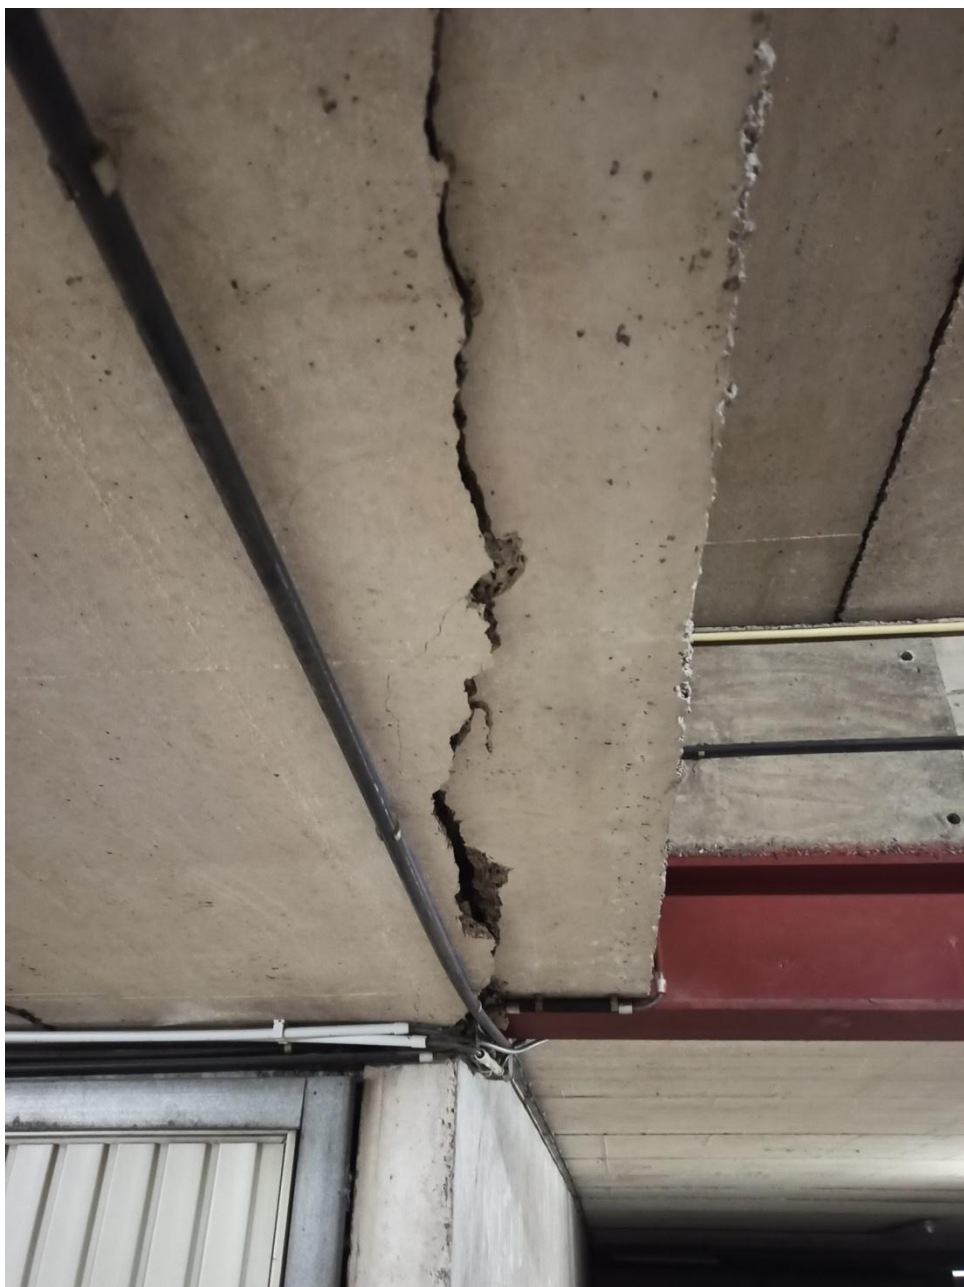
Foto 19:

- Welfsel ter hoogte van box nr.49 en nr.50 is gescheurd en verzakt, lange scheurvorming

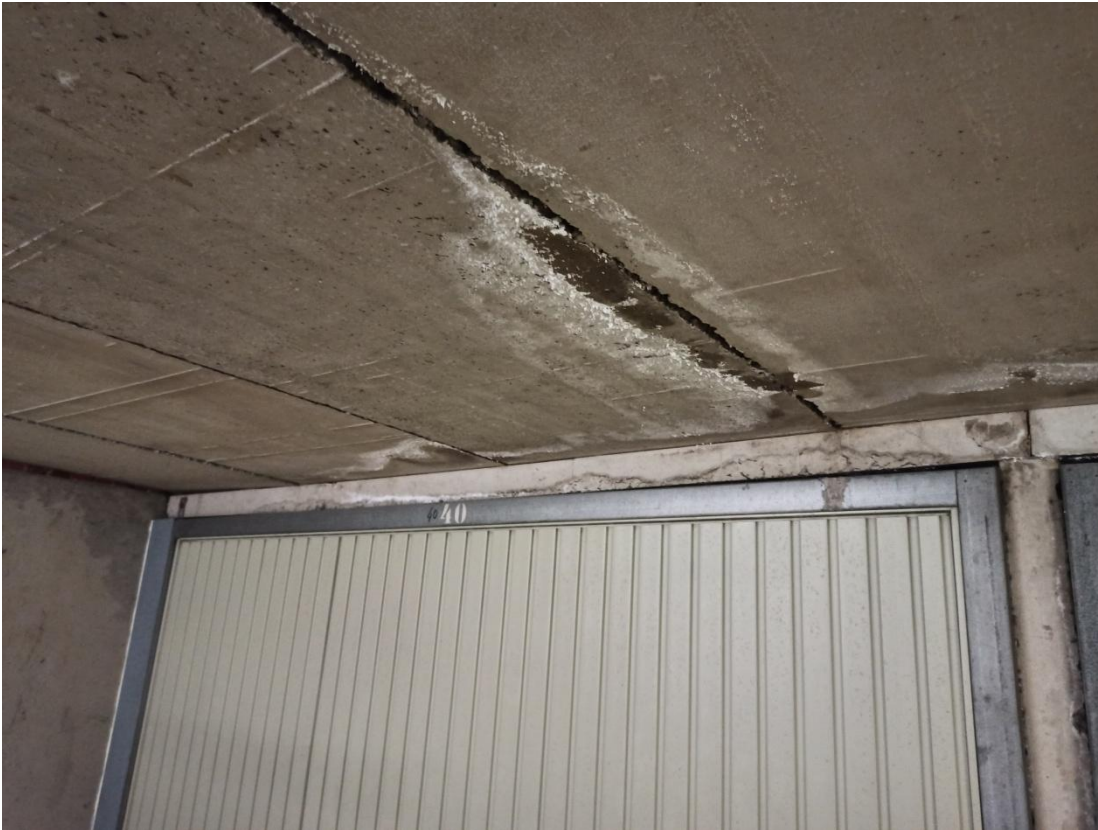
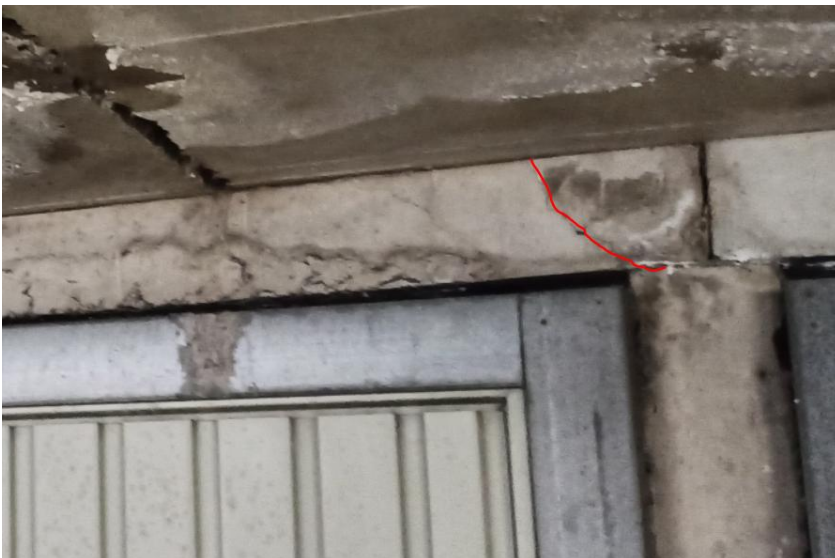
Foto 20:

- Waterinsijpeling tussen de voegen welfsels
- Scheuren in balk boven poort garagebox nr.40
- Afschilfering van betondekking in balk
- Scheur ter hoogte van oplegging betonwand boxnr. 40 en 41
