2546-01**Verslag Plaatsbezoek Stabiliteitscontrole Parking onder
Rauschenbergplein****REVISIES**

Datum: 20/10/2023

1 ONDERWERP

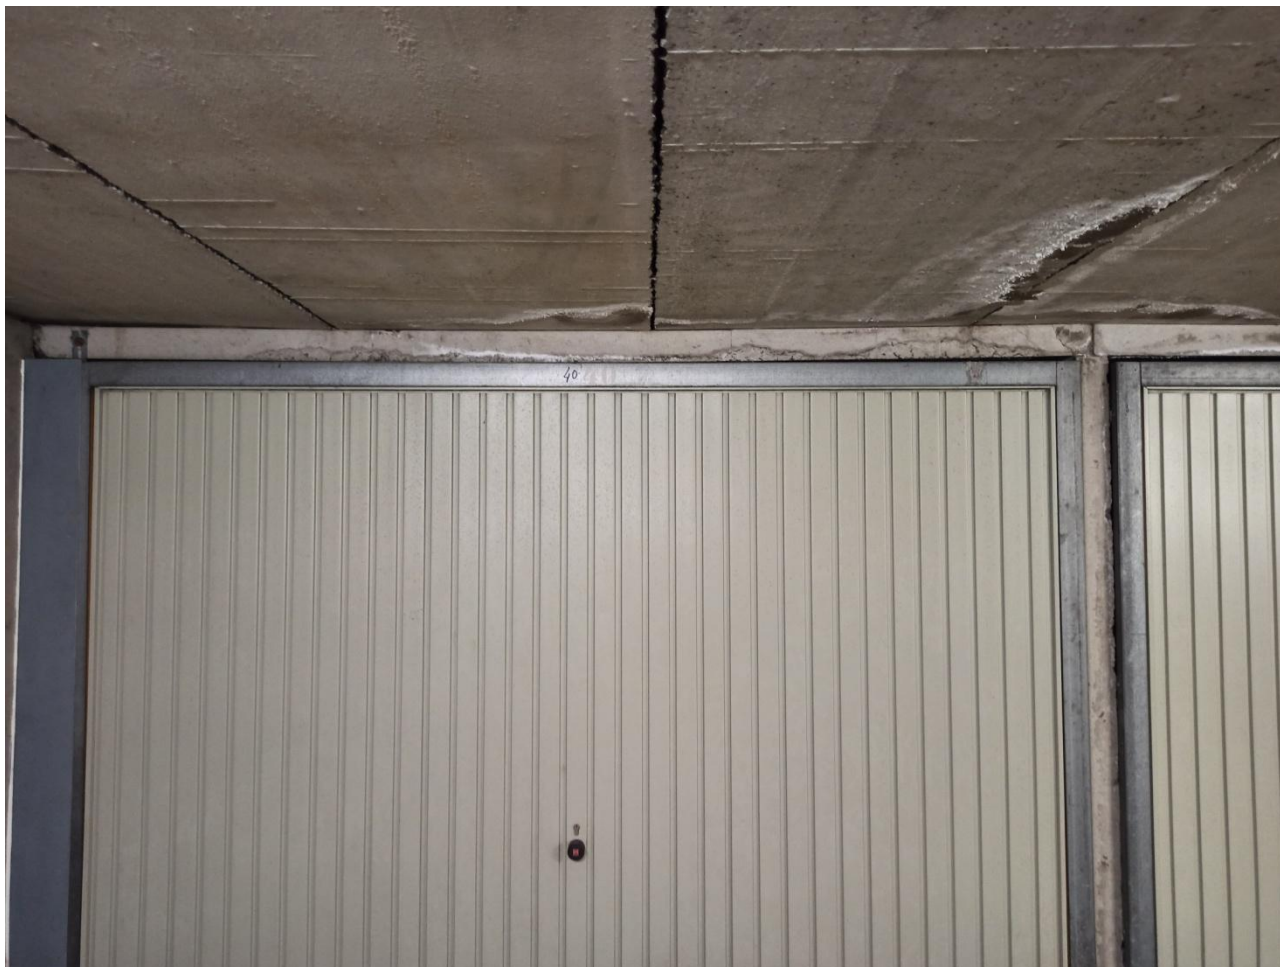
Foto 21:

- Doorbuiging van de balk zichtbaar bij balk boven poort garagebox nr.40

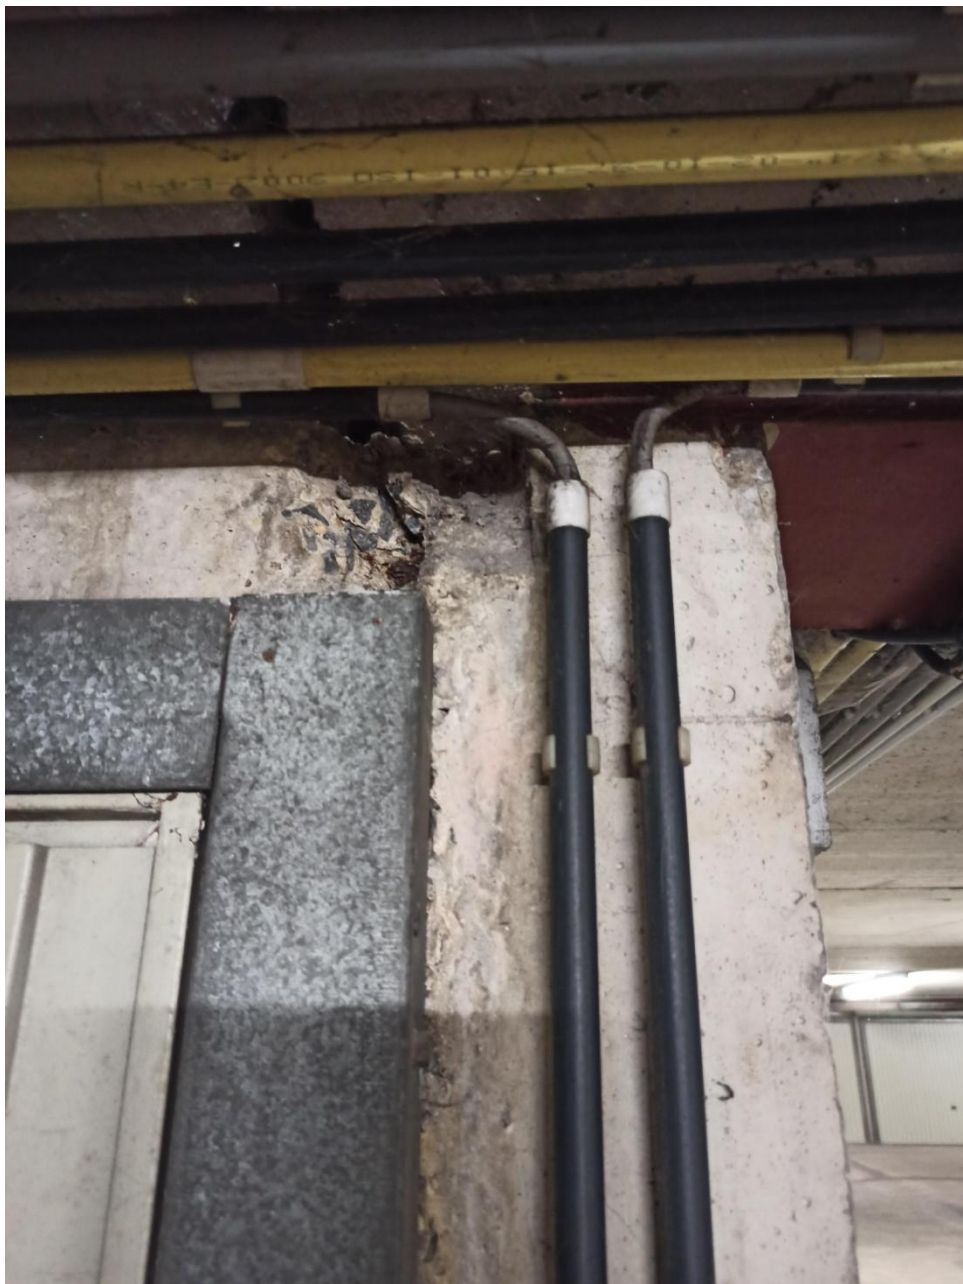
Foto 22:

- Oplegging van de balk boven poort garagebox nr. 31 is aangetast en gebarsten
- Betonrot van de oplegwapening

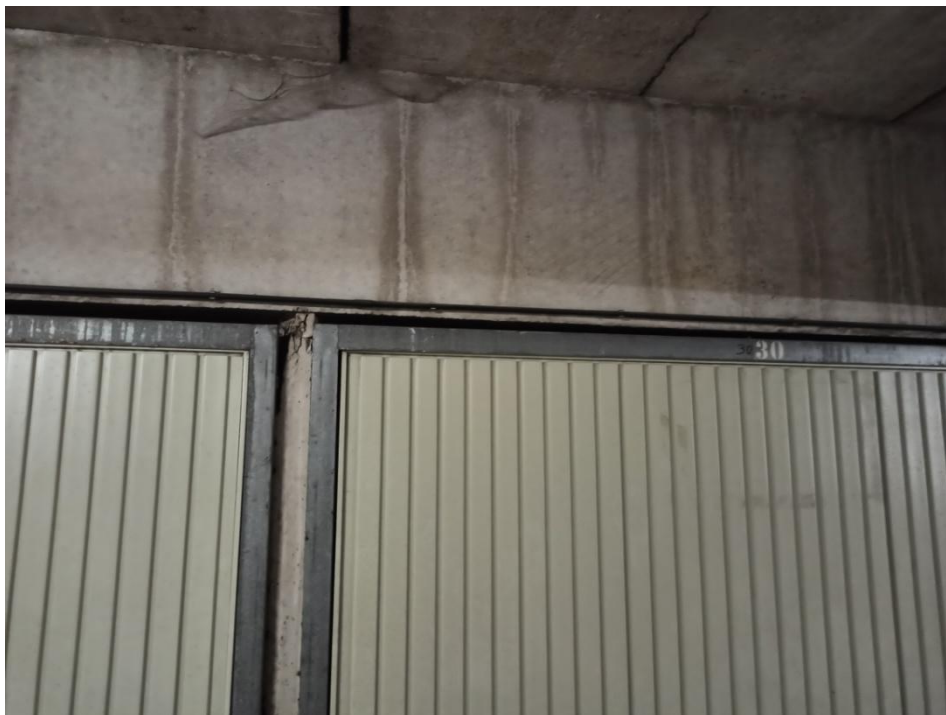
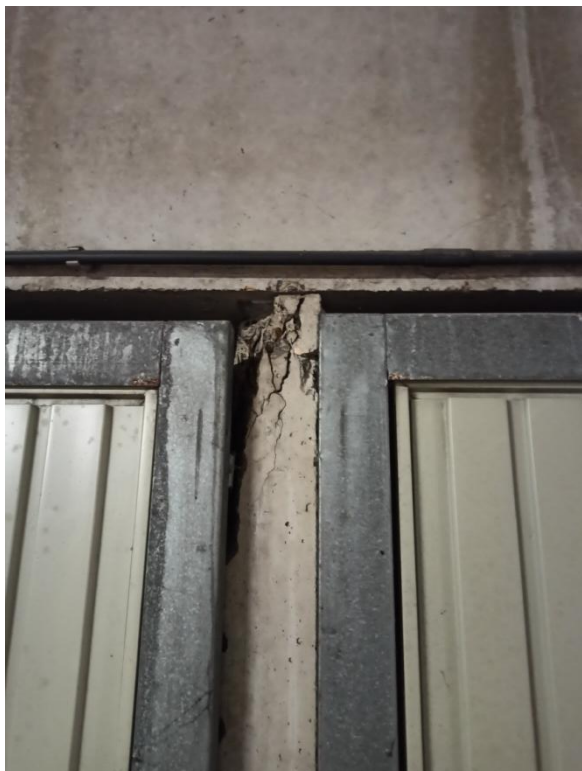
Foto's 23/24:

- Bovenkant steunende wand gebarsten, oplegging bovenliggende balk niet meer in orde (ondersteuning bezwaken)

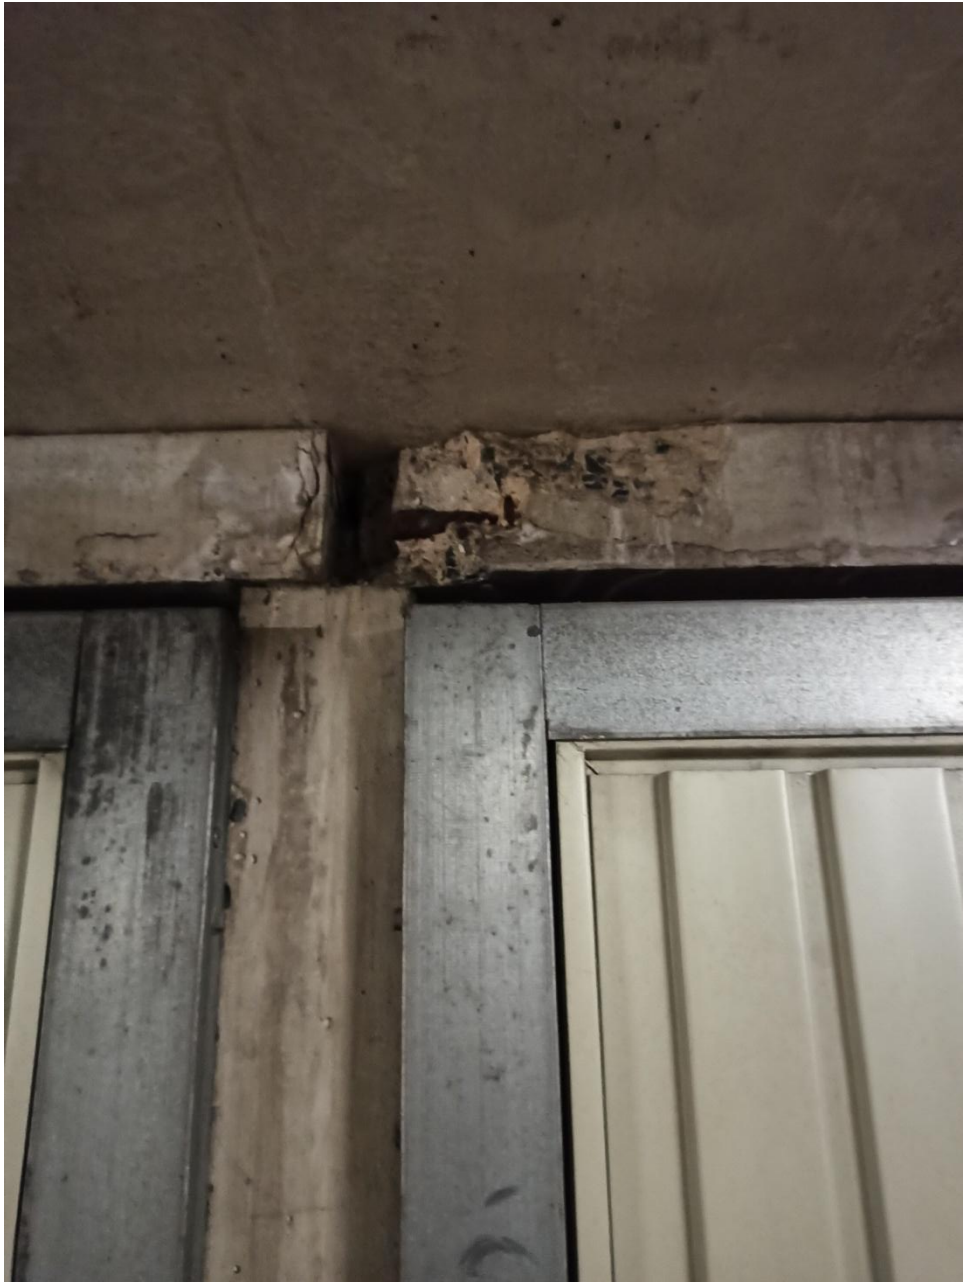
Foto's 25:

- Oplegging van de balk boven poort garagebox nr. 25 is quasi nihil: contactspanning aan kop balk heeft deze balkoplegging beschadigd en moet als bezweken beschouwd worden: instort gevaar!

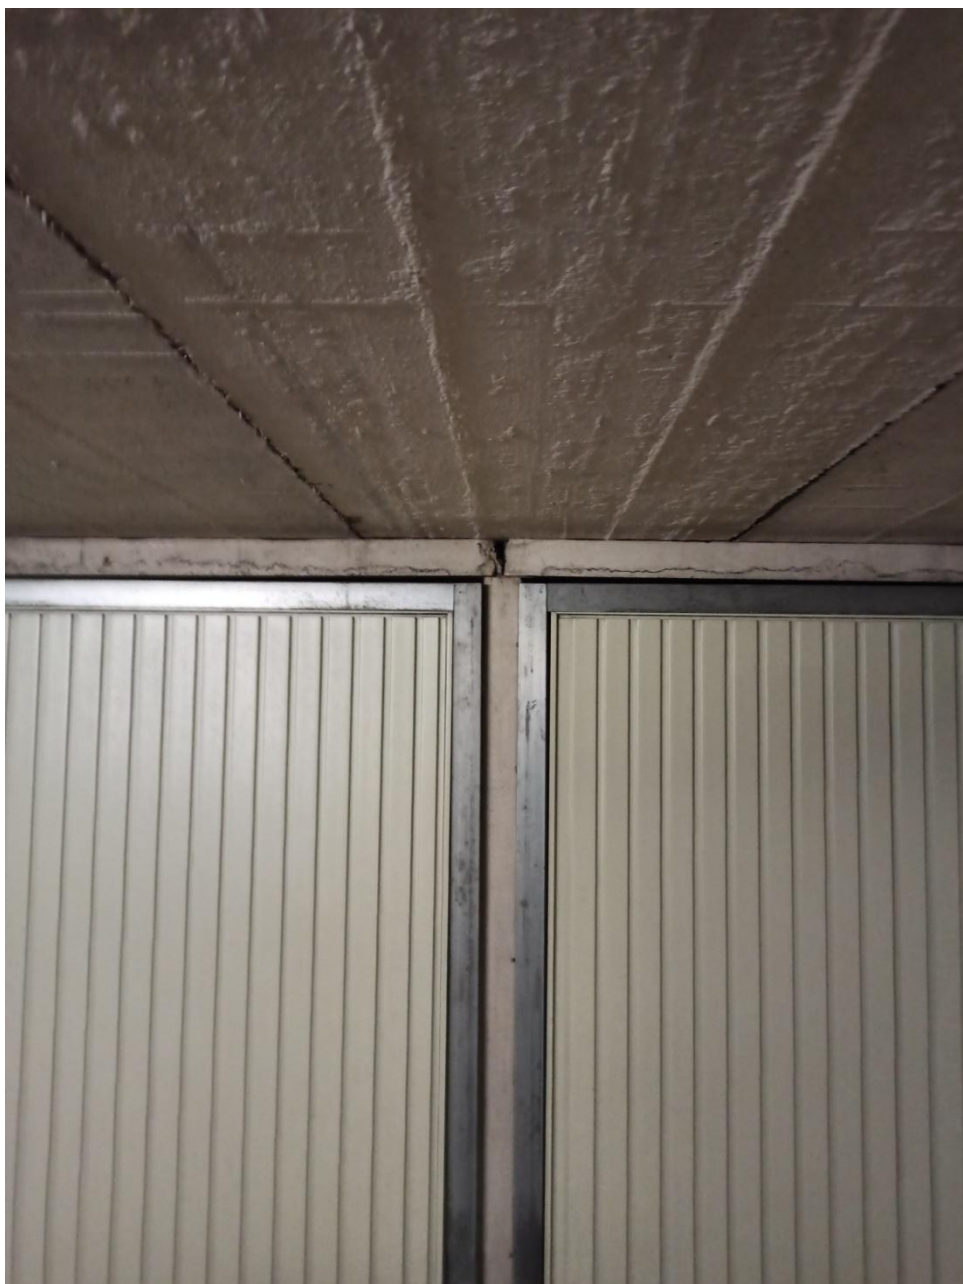
Foto's 26:

- Opleg balken boven poorten garagebox 24 en 25 niet voldoende
- Schade aan oplegging balk op dragende wand van 10cm breedte

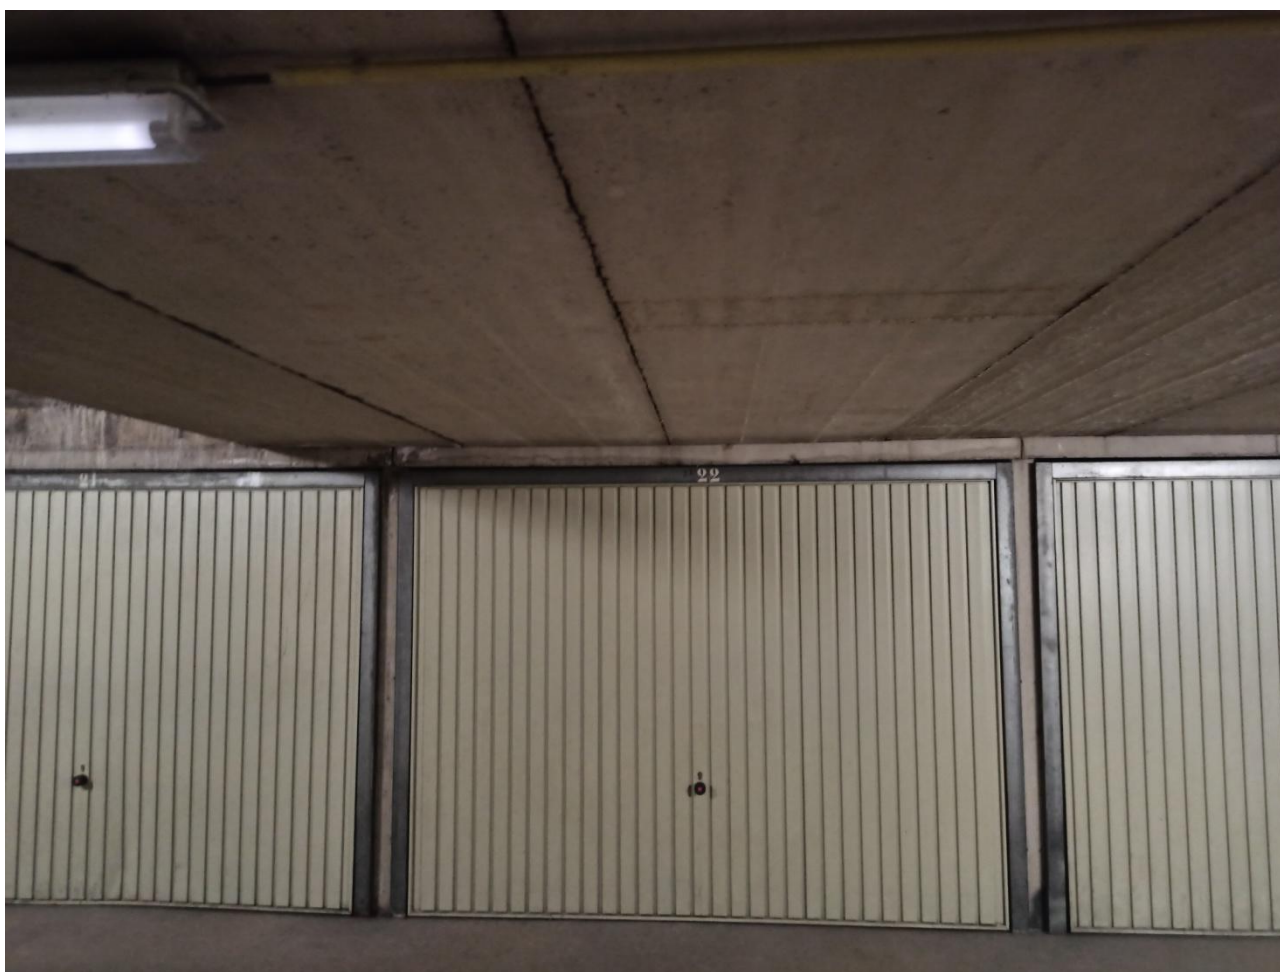
Foto's 27:

- Doorbuiging zichtbaar van balk boven poort garagebox 22

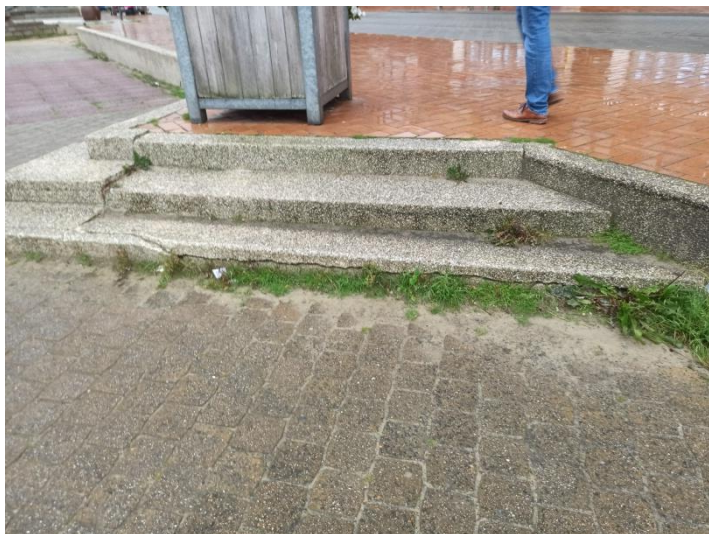
- Verzakking bovenbouw ter hoogte van garageboxen nr. 51/52/53

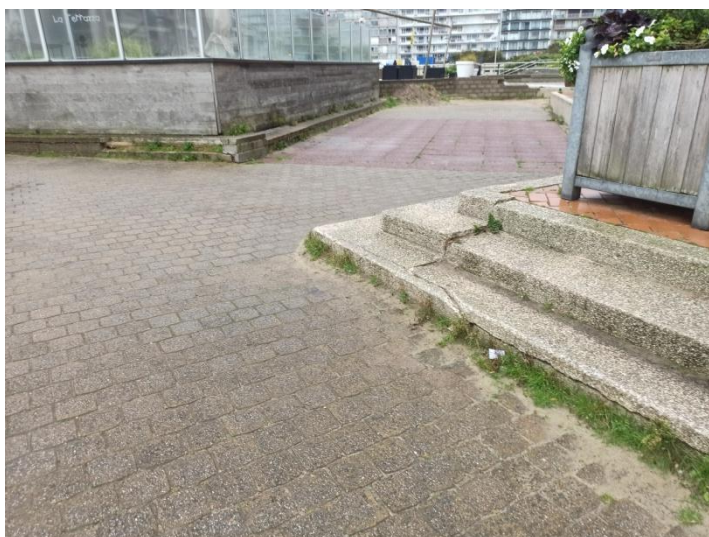
- Verzakking bovenbouw ter hoogte van garageboxen nr. 51/52/53

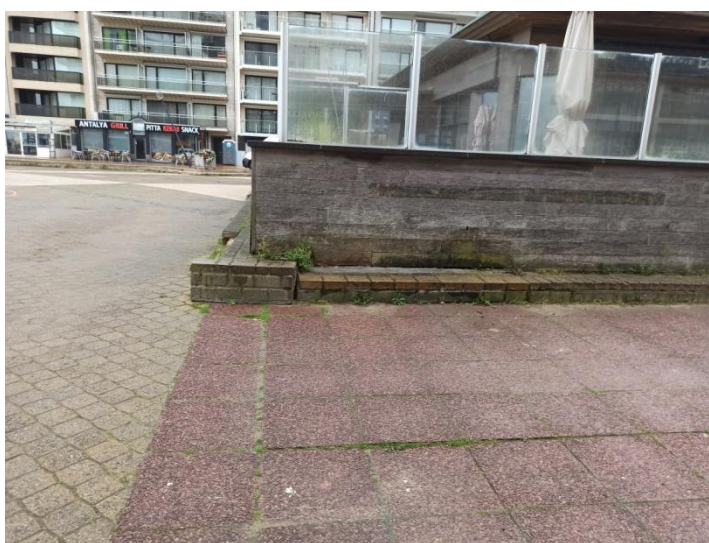
- Verzakking bovenbouw ter hoogte van garageboxen nr. 48/49

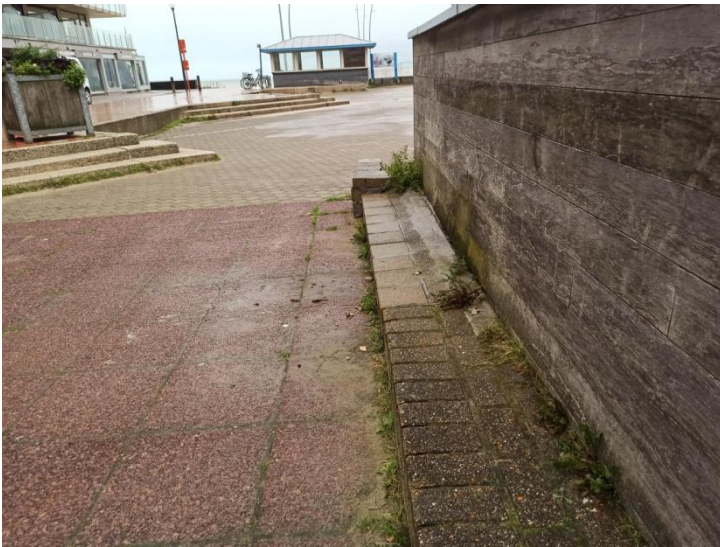
- Verzakking bovenbouw ter hoogte van garageboxen nr. 48/49

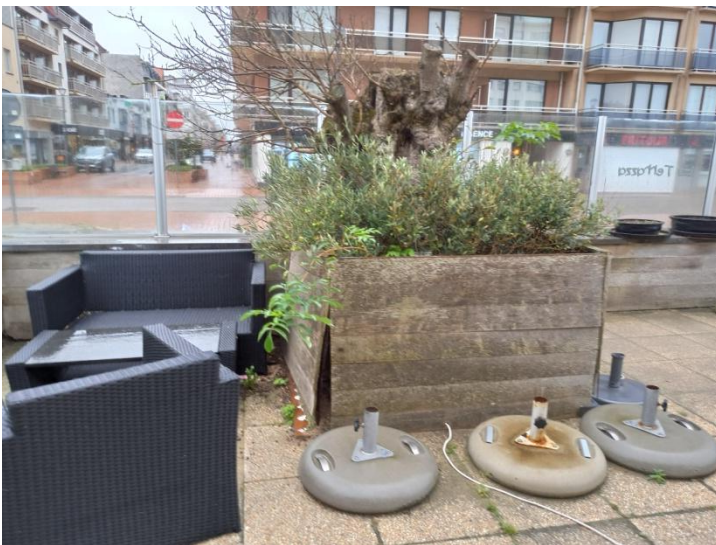
- Zware belastingen bloembakken van meer dan 1m hoog gevuld met aarde/zand

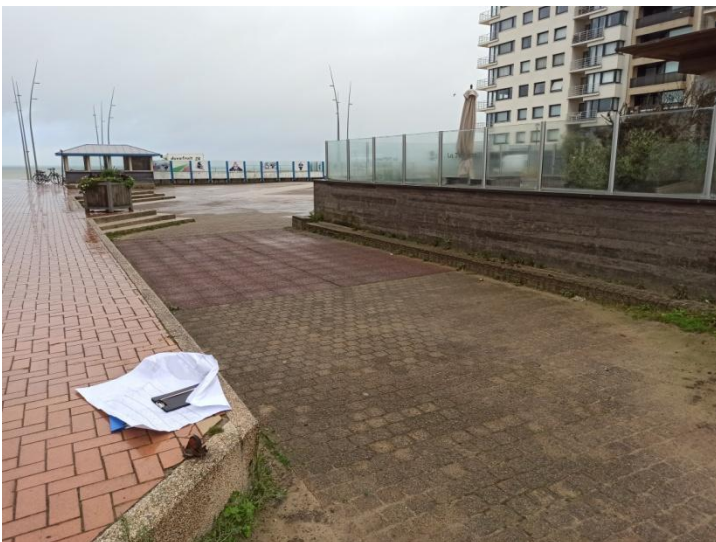
- Verzakking bovenbouw ter hoogte van garageboxen nr. 48/49
