ONDERGRONDSE GARAGE TENNIS PARK MIDDELKERKE

VERSLAG PLAATSBEZOEK EN ANALYSE VAN BESTAANDE (REKEN)NOTA'S

SC23189

Ondergrondse garage
Rauschenbergplein
B-8434 Middelkerke-Westende

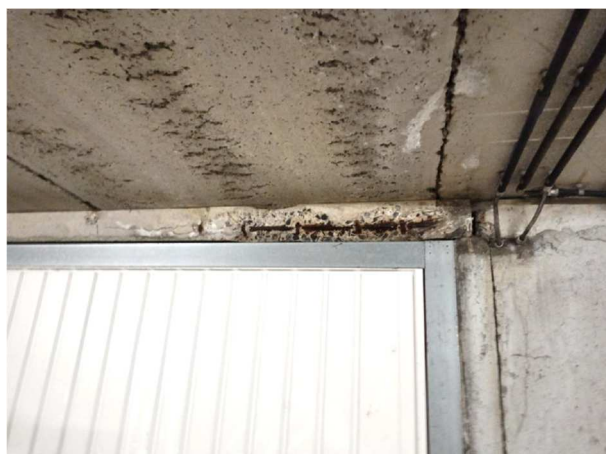
Op meerdere locaties wordt schade opgemerkt dat een rechtsreeks gevolg is van een mogelijks aanwezige duurzaamheidsproblematiek (zie bijv. Figuur 2).

Schade t.g.v. duurzaamheidsproblemen (zoals hierboven omschreven) resulteert in eerste instantie niet onmiddellijk in een structureel probleem. De schade kan op eenvoudige wijze d.m.v. een traditioneel betonherstel (met specifieke aanvullende maatregelen indien chloriden aanwezig zijn) aangepakt worden. Geadviseerd wordt om dergelijk betonherstel niet uit te stellen. Bij een eindeloos uitstellen kunnen immers alsnog structurele problemen ontstaan, bijv.: in geval van een significant verlies van wapening- en/of betonsecties.

Figuur 2 – Afschilfering van betondekking t.g.v. betonrot (foto uit verslag van S.C.E.S. nv)

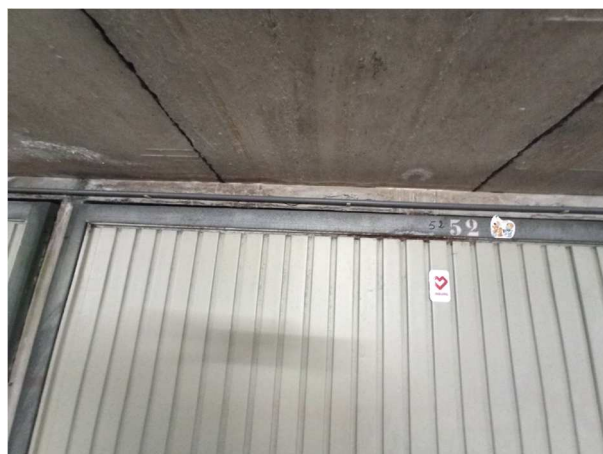
Zo worden ook op meerdere locaties **langse scheuren opgemerkt ter plaatse van de neuzen van de betonbalken** (zie Figuur 3). In deze zones treedt met grote waarschijnlijkheid **depassivatie op (door carbonatatie en/of chloriden) waardoor de inwendige wapening niet meer voldoende beschermd wordt tegen ontwikkeling van corrosie**. Als een gevolg kan de wapening corroderen (bijv.: bij contact met vocht/water) hetgeen een expansieve reactie betreft en/of een reductie van de wapeningssectie in het geval van putcorrosie. Hierdoor kan de betondekking scheuren en/of afgeduwd worden. Er wordt opgemerkt dat dergelijke schade slechts (sporadisch) wordt vastgesteld t.p.v. de ondergrondse structuur.

Figuur 3 – Scheurvorming van betondekking t.g.v. betonrot (foto uit verslag van S.C.E.S. nv)

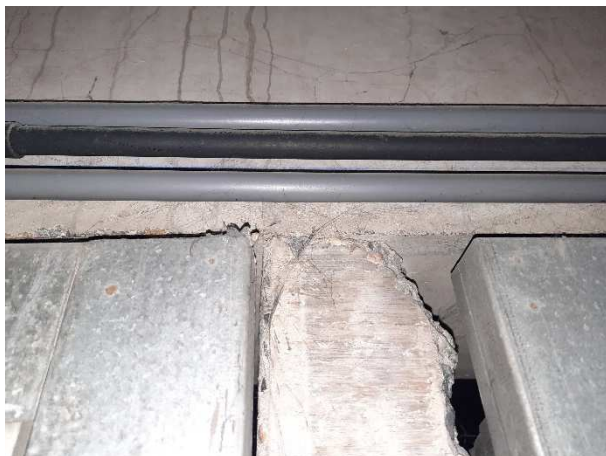
Bij de beperkte visuele inspectie van de structuur wordt eveneens schade opgemerkt ter plaatse van de **opleggingen van de balken op de tussenwanden**. Op deze locaties is ofwel scheurvorming/afbrokkeling op te merken in de wand net onder het oplegvlak (zie als voorbeeld Figuur 4) ofwel wordt scheurvorming opgemerkt ter plaatse van de balkeindes (zie Figuur 5).

Figuur 4 – Scheurvorming in steunpunt t.p.v opleg

De schade is volgens onze inschatting eerder te wijten aan lokaal verhoogde spanningen t.g.v. oneffenheden in het contactvlak tussen balk en wand. Dergelijke verhoogde contactspanningen kunnen veroorzaakt worden door bijvoorbeeld het ontbreken van een neopreen (en/of staalplaat) op deze locaties. Het ontbreken van een neopreen (en/of staalplaat) wordt dan ook op vele van de locaties met schade vastgesteld.

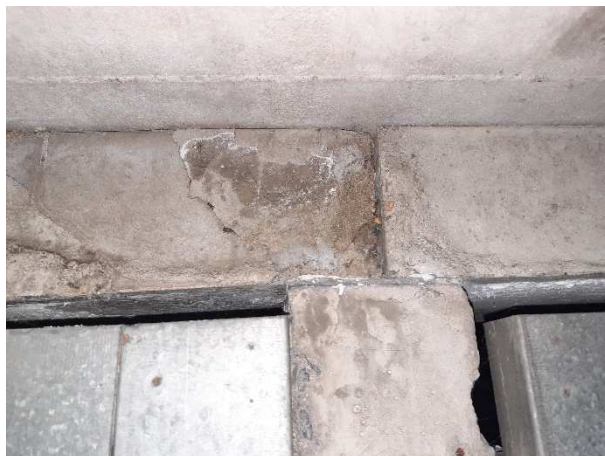
Figuur 5 – Scheurvorming in balk ter plaatse van opleg

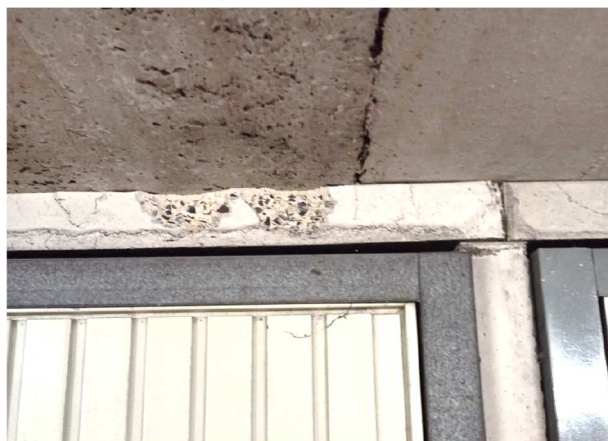
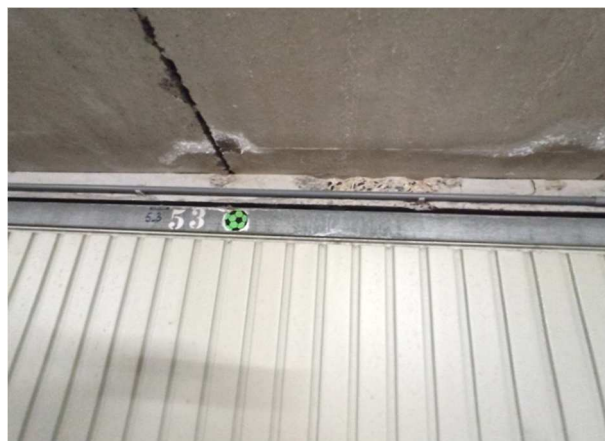
Naast het afbrokkelen/scheuren van de opleggingen van de balken op de tussenwanden worden eveneens locaties opgemerkt waarbij het dagvlak van de neus van de betonbalken afschilferen, dit betreft de **opleggingen van de welfsels op de balken** (zie Figuur 6 en Figuur 7). Opnieuw wordt deze schade slechts op een beperkt aantal locaties opgemerkt waardoor het voorbarig is dit fenomeen als een algemene stabiliteitstechnisch probleem te bestempelen.

Ook hier dient ons inziens enerzijds eerder gekeken te worden in de richting van verhoogde spanningen t.g.v. oneffenheden in het contactvlak. Anderzijds kan het afschilferen eveneens veroorzaakt worden door een rotatie van de welfsels t.p.v. de opleg (= t.p.v. de neus van de console). Dergelijke rotatie kan optreden een gevolg van het doorbuigen van de welfsels. In beide gevallen zou de aanwezigheid van een neopreen t.p.v. de opleg de schade kunnen verhinderen/beperken.

Figuur 6 – Afschilferen t.p.v. van dagvlak betonbalk
(foto uit verslag van S.C.E.S. nv)

Figuur 7 – Afschilferen t.p.v. van dagvlak betonbalk
(foto uit verslag van S.C.E.S. nv)

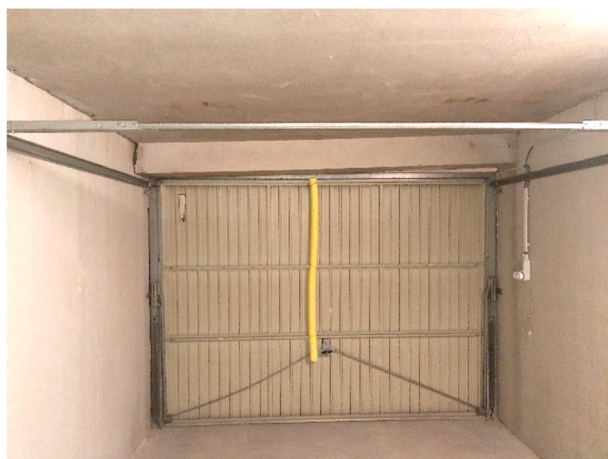
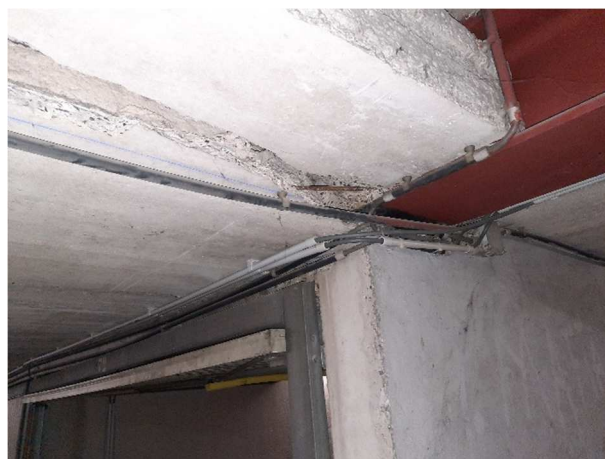
Eenzijds wordt **ter plaatse van de balk boven de garagepoort van BOX 72 aan één uiteinde van de balk een belangrijke verzakking** vastgesteld, zie Figuur 8 en Figuur 9. Deze verzakking wordt opgemerkt ter plaatse van de opleg van de balk op de tussenwand (= wand die de garagebox afscheidt van de (dwarse) doorgang in de garage). Als rechtsreeks gevolg wordt eveneens een verzakking t.p.v. de aansluitende welfsels opgemerkt. Deze schade resulteert in een preciaire toestand en dient (dringend) aangepakt te worden (of dient minstens geschoord te worden).

Figuur 8 – Verzakking van balk aan binnenzijde garagebox bij BOX 72

Figuur 9 – Verzakking van balk en welfsels aan buitenzijde garagebox bij BOX 72

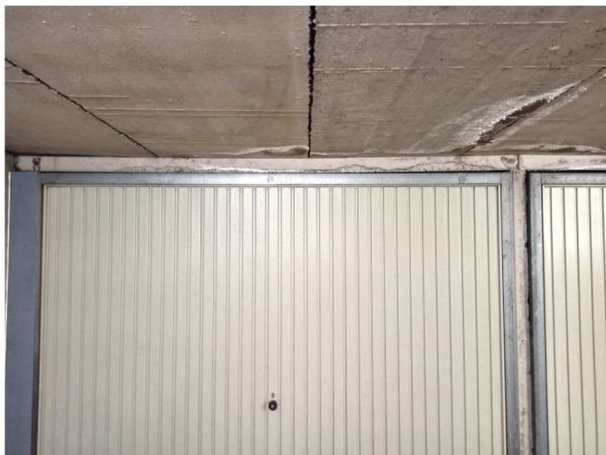
Anderzijds wordt **ter plaatse van BOX 40 een doorbuiging van de balk boven de poort** opgemerkt, dit **in combinatie met een verzakking ter plaats van de opleg**, zie Figuur 10 en Figuur 11. Met grote waarschijnlijkheid is ook deze schade te wijten aan een (lokaal) structureel probleem. De specifieke oorzaak van deze schade, alsook de reden waarom dergelijk schade enkel op deze locaties opgemerkt wordt is tot op heden niet gekend. Een bijkomend specifiek (destructief) onderzoek ter bepaling van de oorzaak van de schade wordt hierbij noodzakelijk geacht.

Figuur 10 – Doorbuiging van balk boven poort bij BOX 40
(foto uit verslag van S.C.E.S. nv)

- ⊙ Bijkomend (destructief) onderzoek is noodzakelijk t.p.v. BOX 40 en BOX 72, teneinde de oorzaak van de effectief aanwezig structurele problemen te achterhalen.
- ⊙ Eventueel kan geopteerd worden voor een proefbelasting

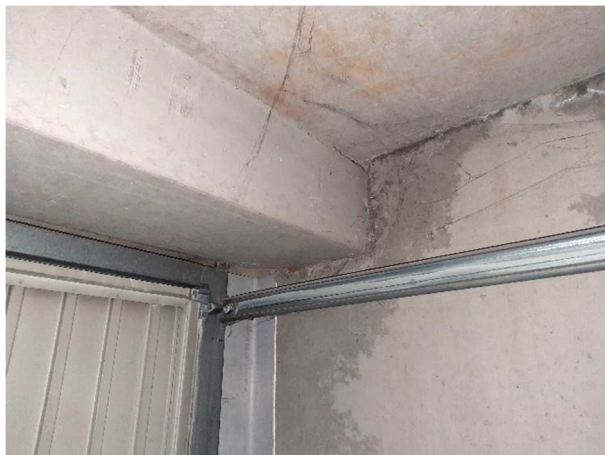
Figuur 11 – Verzakking van balk t.p.v. opleg bij BOX 40

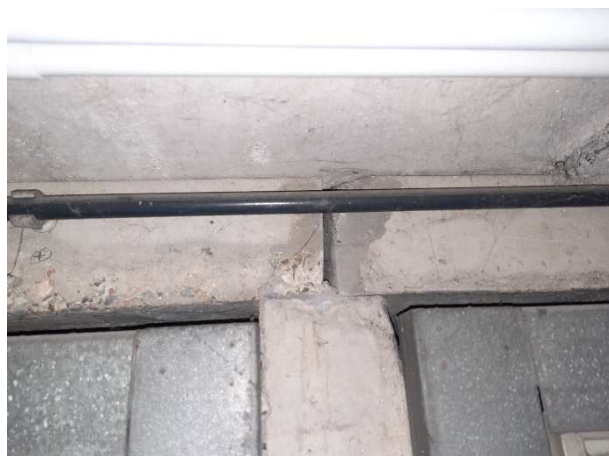
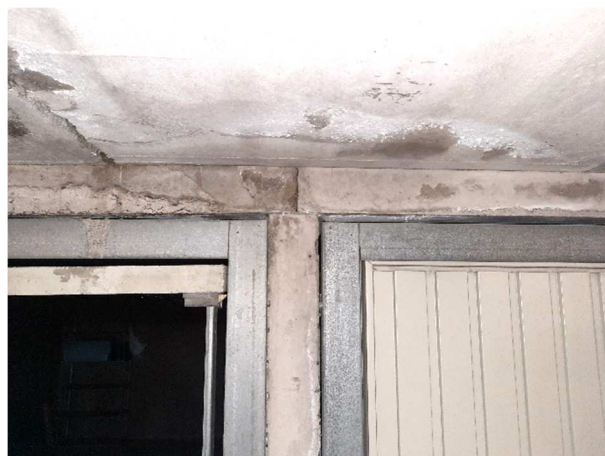
Als opmerking wordt volgende meegegeven: Aansluitend op voorgaande wordt meegegeven dat een doorlopende balk enerzijds dient te beschikken over een doorlopende trekzone (= doorlopende wapening) overheen de tussensteunpunten, alsook dient deze te beschikken over een doorlopende drukzone. Op het eerste zicht lijkt een doorlopende drukzone t.p.v. de tussensteunpunten niet overal aanwezig te zijn. Als voorbeeld wordt de aanwezigheid van openstaande voegen tussen 2 naast elkaar liggende balken gegeven (zie Figuur 12 en Figuur 13). Echter is het niet uitgesloten dat in het achterliggend deel van de betonbalk de drukzone wel doorloopt. Teneinde hierover uitsluitsel te bekomen is een bijkomend (destructief) onderzoek op deze locaties noodzakelijk.

Figuur 12 – Openstaande voeg tussen balken t.p.v. drukzone (in veronderstelling van een doorlopende balk)

Figuur 13 – Openstaande voeg tussen balken t.p.v. drukzone (in veronderstelling van een doorlopende balk)

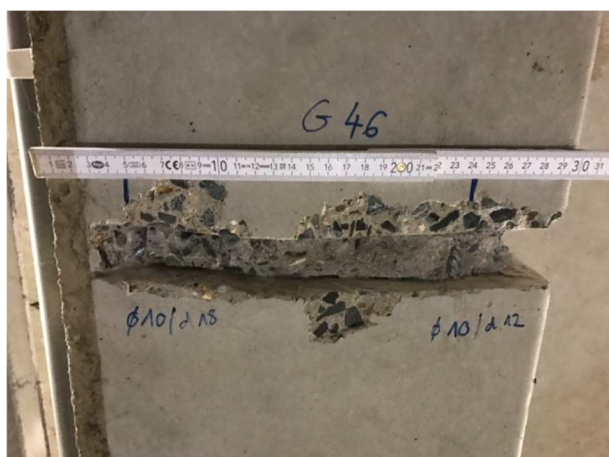
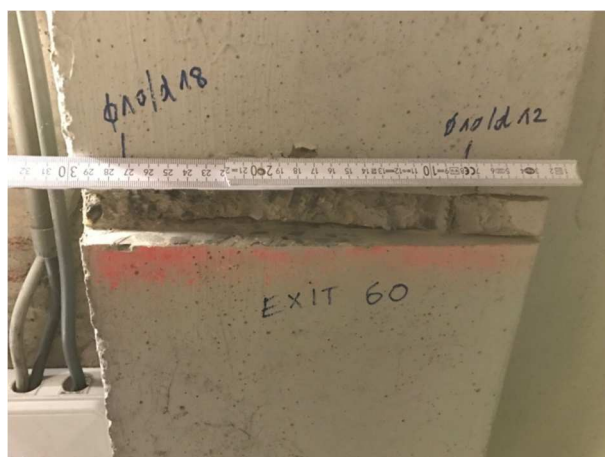
Tot slot wordt opgemerkt dat bij het uitgevoerde destructief onderzoek de betondekking slechts weggekapt is tot op (enkel) de eerste wapeningslaag (zie Figuur 14 en Figuur 15). Niettegenstaande er een significant tekort m.b.t. de aanwezige wapeningssectie opgemerkt wordt, dient de logische link gelegd te worden dat sommige uitgangsposities (bijv. de veronderstelde wapeningsconfiguratie) niet volledig en/of correct zijn. Het veronderstellen van (en op zoek gaan naar) de aanwezigheid van een 2^e wapeningslaag is in dergelijk geval een logisch gevolg en een minimale vereiste teneinde een correcte uitspraak te kunnen doen over de draagcapaciteit van de structuur.

Figuur 14 – Uitgevoerd destructief onderzoek t.p.v. de onderwapening (foto uit verslag van S.C.E.S. nv)

Figuur 15 – Uitgevoerd destructief onderzoek t.p.v. de onderwapening (foto uit verslag van S.C.E.S. nv)
