Presentatie gevelonderzoek

AV Residentie Wembley
16 oktober 2021

Focus = achtergevel

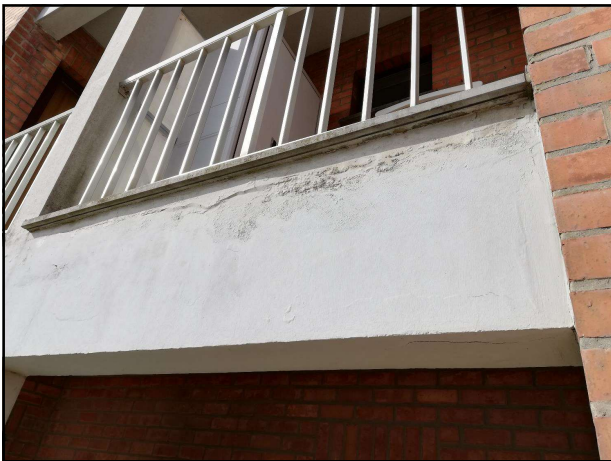
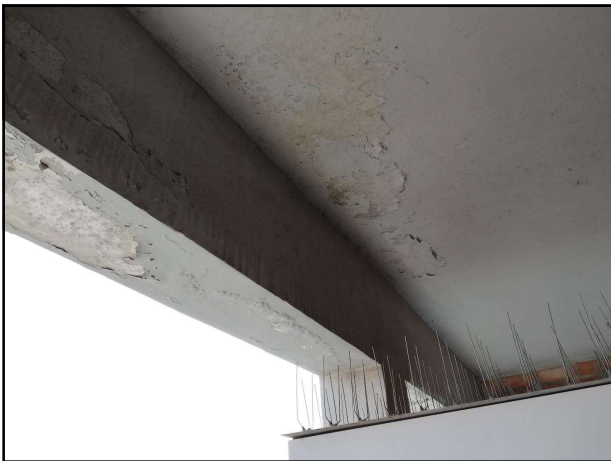
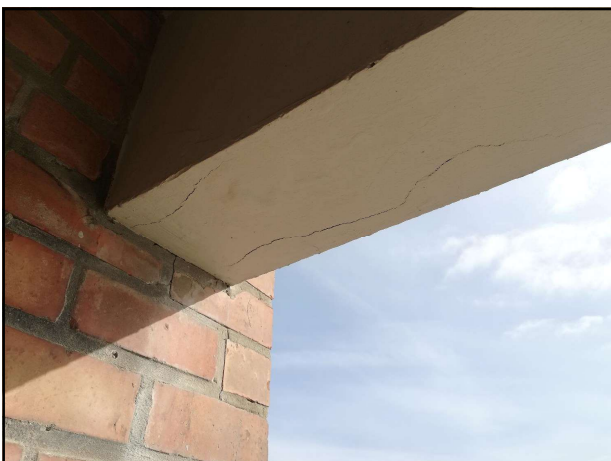
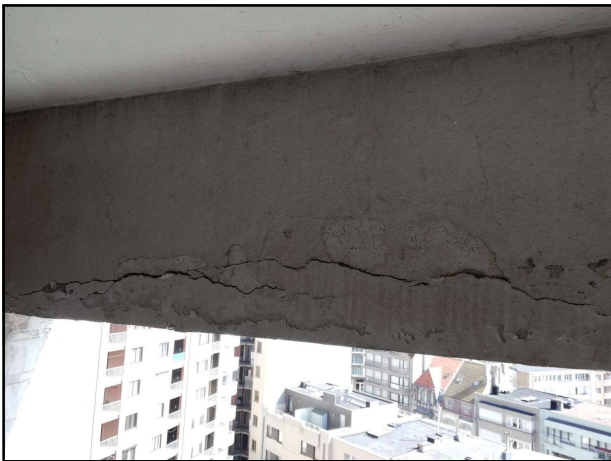
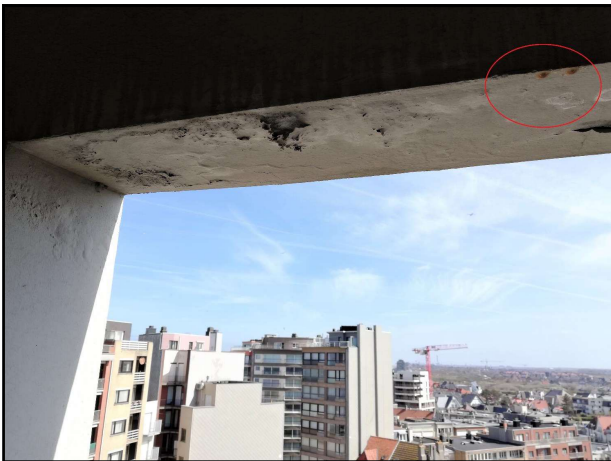
VISUELE INSPECTIE - BETON
Balken en kolommen – Verdieping 7 t/m 9

- Loskomende coating en vochtvlekken
→ Veroorzaakt door falende waterdichting
- Scheurvorming
- Roestvlekken
→ Veroorzaakt door roestende wapening

- Heraanstorten balkonneuzen
- Betonherstel balken en kolommen V7 – V9
- Volledige verwijdering buitenspouwblad
- Aanbrengen gevelisolatie
- Nieuwe gevelafwerking
- Vernieuwen balkons en terrassen
- Nieuwe balustrades

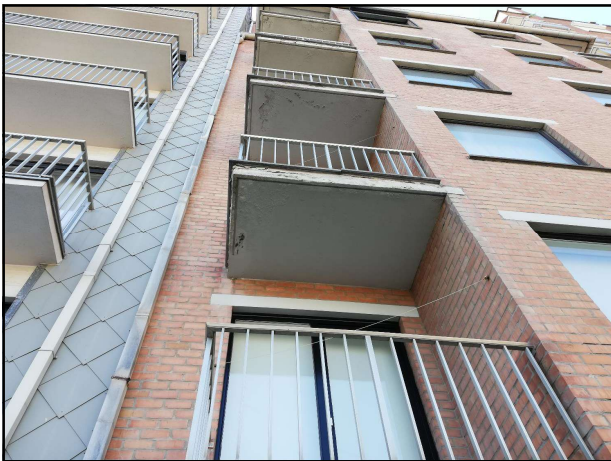
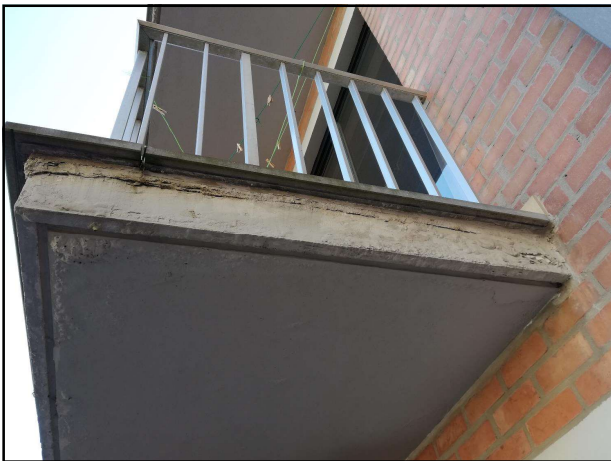
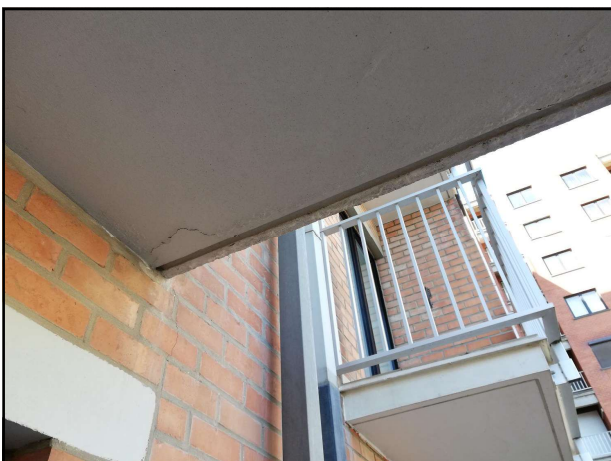
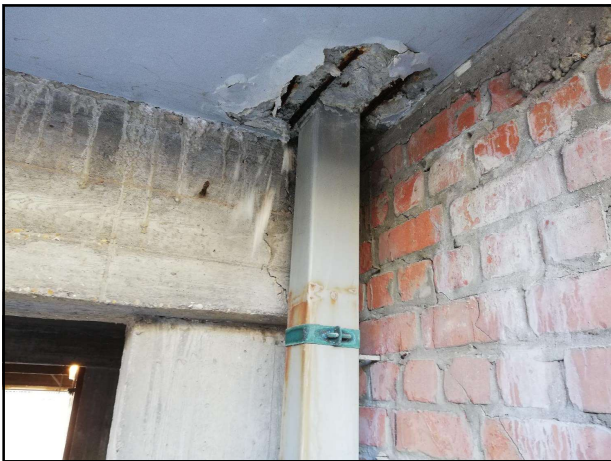
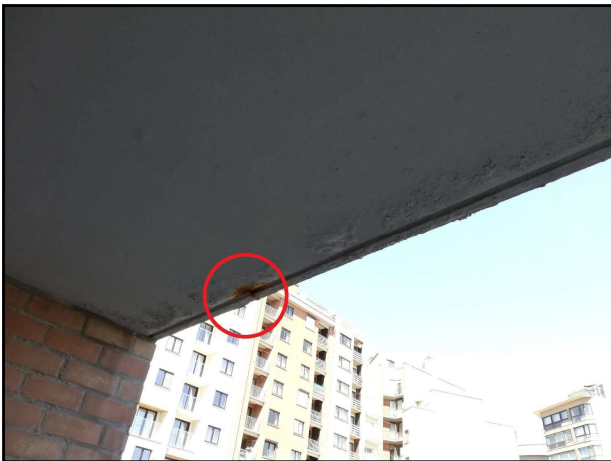
VISUELE INSPECTIE - BETON
Balkonplaten

- Loskomende coating en vochtvlekken
→ Veroorzaakt door falende waterdichting
- Scheurvorming balkonneuzen
- Afgedrukte betonschollen en blootliggende wapening
→ Veroorzaakt door roestende wapening

→ Betonschade veroorzaakt door wapeningscorrosie, geïnitieerd door carbonatatie en ingedrongen chloriden

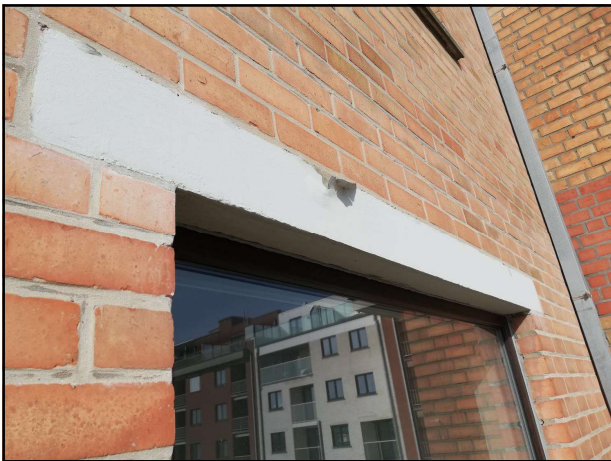
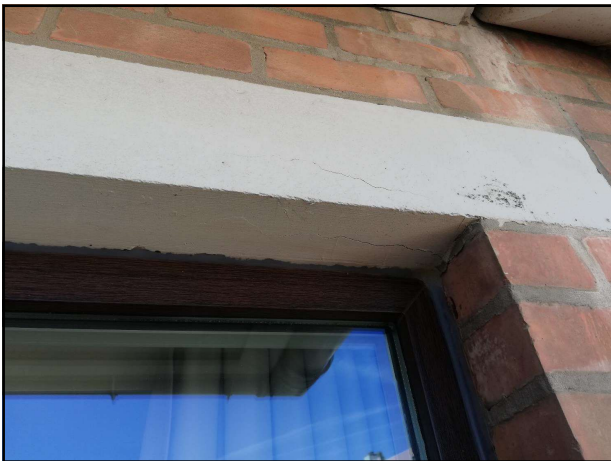
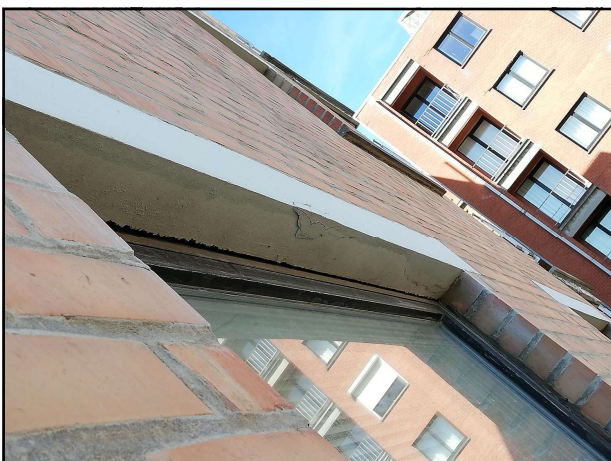
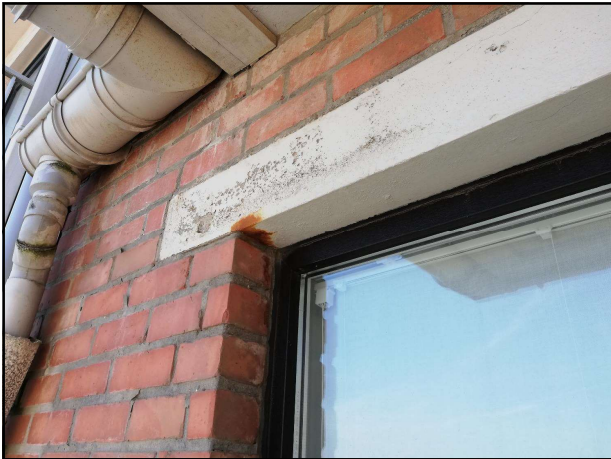
VISUELE INSPECTIE - BETON
Raamlintelen

- Loskomende coating en vochtvlekken
→ Veroorzaakt door vochtinfiltraties
- Scheurvorming
- Roestvlekken
→ Veroorzaakt door roestende wapening

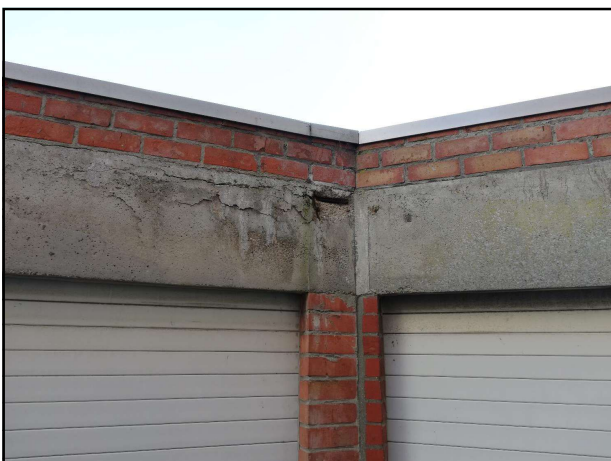
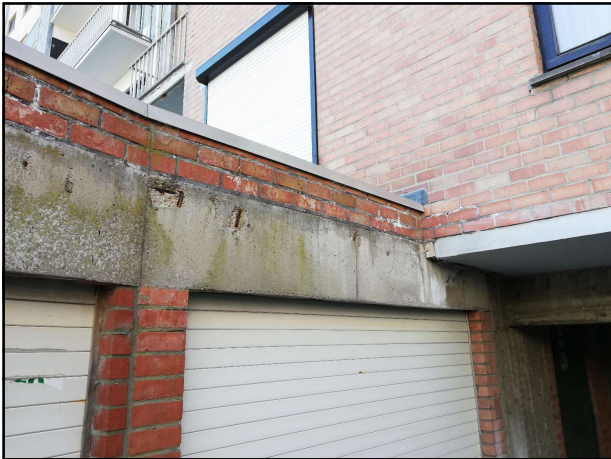
VISUELE INSPECTIE - BETON
Balken garageboxen

- Afgedrukte betonschollen
- Blootliggende wapening

→ Veroorzaakt door roestende wapening

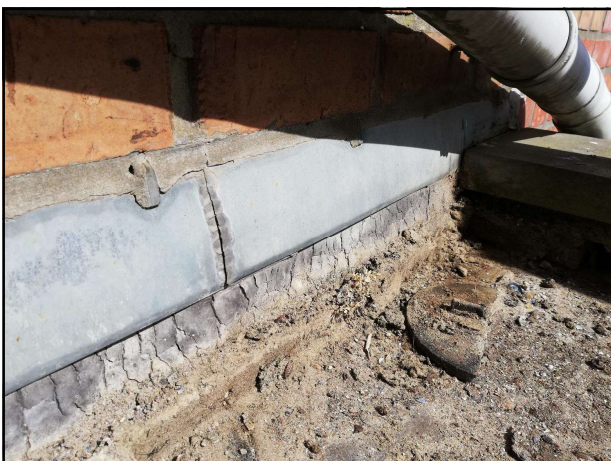
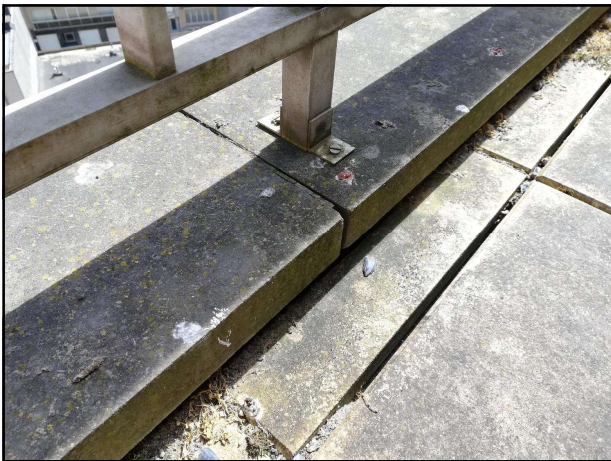
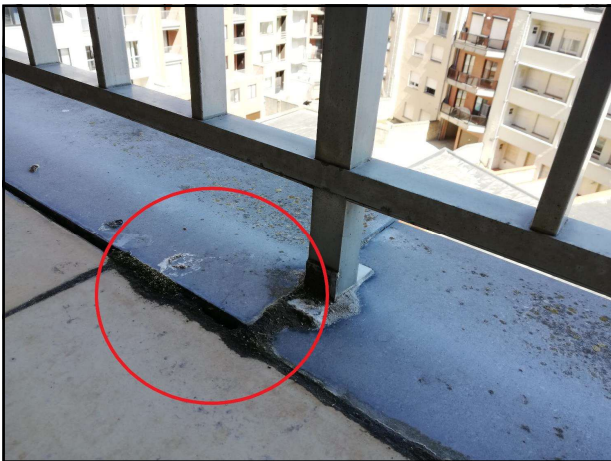
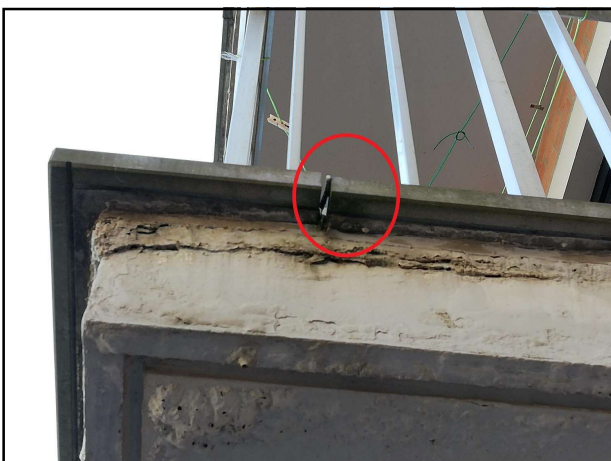
VISUELE INSPECTIE
Balkons

- Verweerde waterdichting
- Verweerde voegen deksteen

Hoogte balustrades = 90 cm
→ Voldoet niet aan huidige veiligheidsnorm

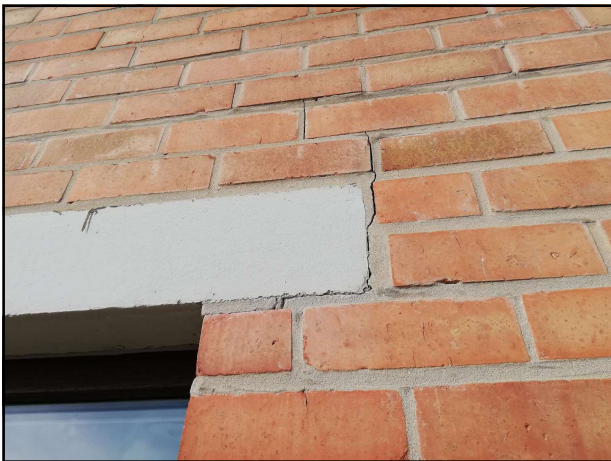
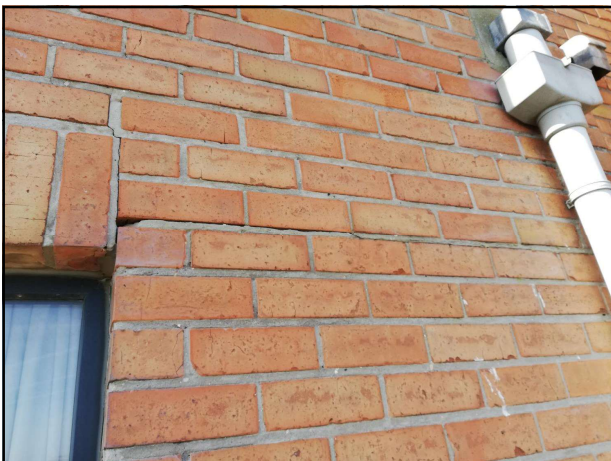
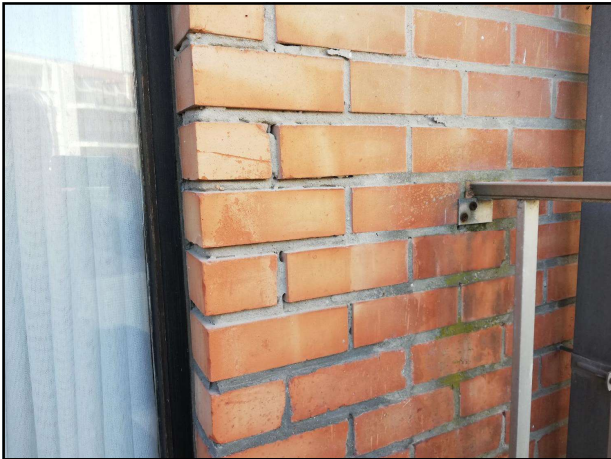
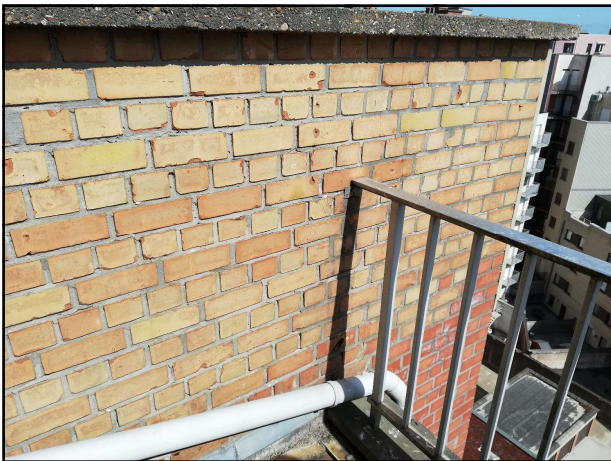
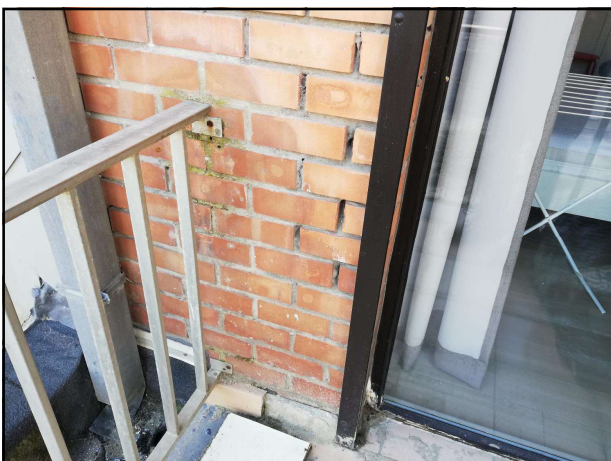
VISUELE INSPECTIE
Gevel

- Scheurvorming in voegen
- Verweerde voegen
- Geen isolatie

→ Risico regendoorslag buitenspouwblad
→ Warmteverliezen

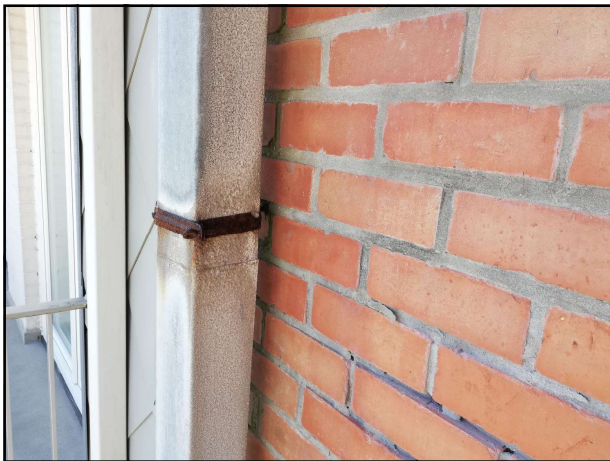
VISUELE INSPECTIE
Waterafvoer

- Corrosie afvoer en beugels

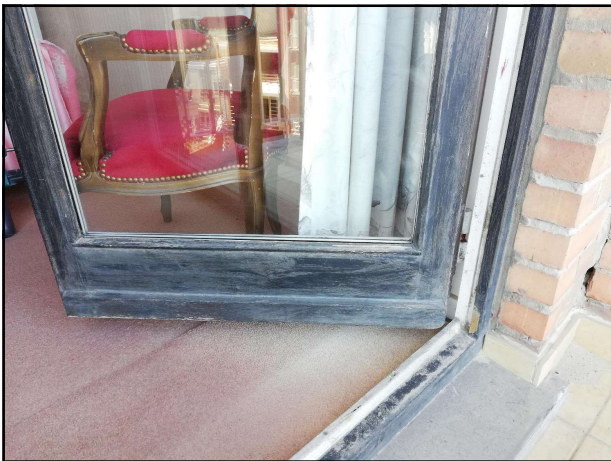
VISUELE INSPECTIE
Schrijnwerk

- Origineel = houten schrijnwerk met dubbele beglazing van een oude generatie
- Plaatselijk verveerd schrijnwerk
