Rechtbank van Eerste Aanleg West-Vlaanderen, afd. BRUGGE
AR 17/2899/A

**DE BAES Joris / VME Residentie WEST-END / NV BODIMA /
NV ALBITUM / BVBA DE PICKER / NV ALUFORM**

**DESKUNDIGENVERSLAG
DEEL I – VOORVERSLAG**

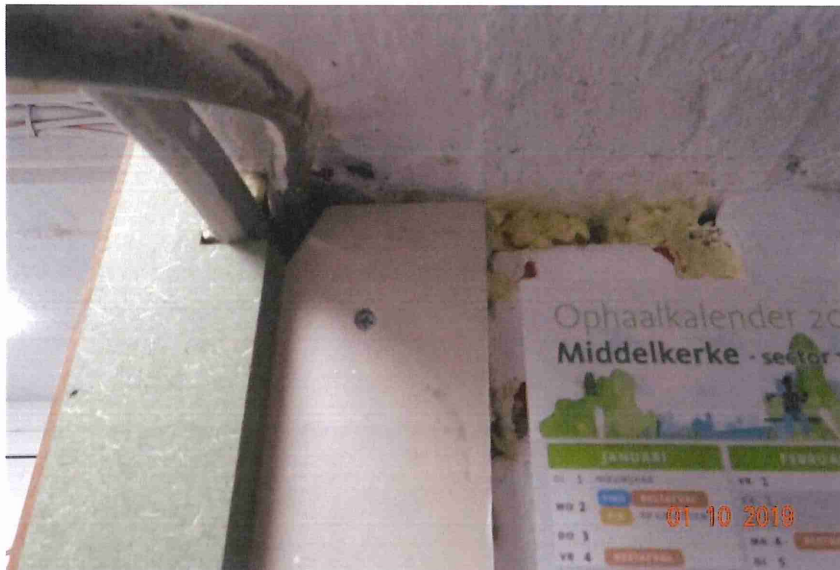
Enkel blijft er een zwak punt op die plaats waar een elektriciteitskabel doorgevoerd is. Ook het gele schuim volgens onderstaande foto is niet conform :

Teneinde verdere discussie te vermijden, moet de bestaande kabel gesupprimeerd worden en vervangen door een nieuwe kabel die verder van de deur door de muur gevoerd wordt en waarbij de doorvoer beveiligd wordt. Dan dient ook de afkasting aangepast te worden met opschuiming van de ontstane opening en een nieuwe deklijst.

Ik adviseer dat de VME instaat voor de vervanging en omlegging van de kabel (= uitgestelde bouwkost) en de BVBA DE PICKER voor aanpassing van de deurafkasting (dit werk mocht niet op de aangetroffen wijze uitgevoerd worden).

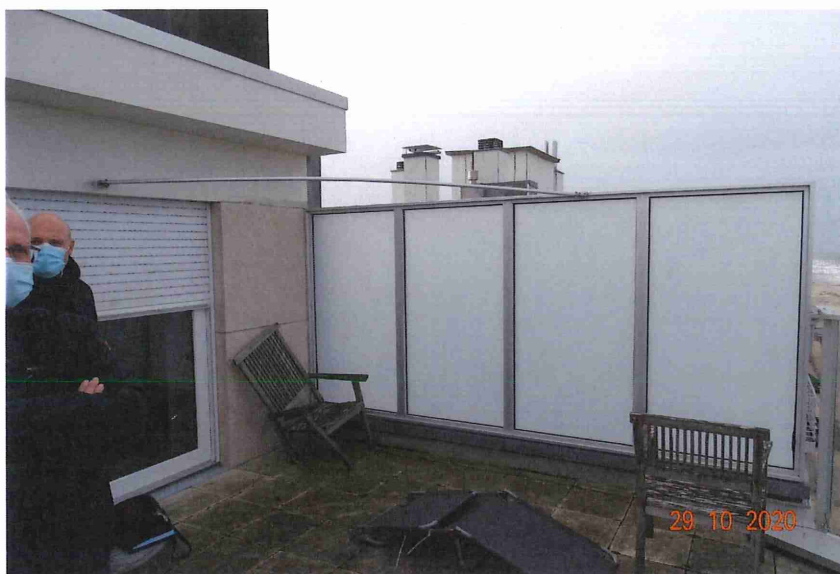
Zowel aan de voorgevel als aan de achtergevel werden nieuwe balustrades geplaatst. Er werden ook wind- of zichtschermen geplaatst. Zo is er op de technische verdieping aan de voorzijde het windscherm geplaatst, te zien op onderstaande foto.

- stabiliteit van de spijlenbalustrades aan de balkonterrassen van de achtergevel
- matte vlekken op de handgrepen van de balustrades
- onvoldoende windstabiliteit van het zichtscherm op bovenstaande foto

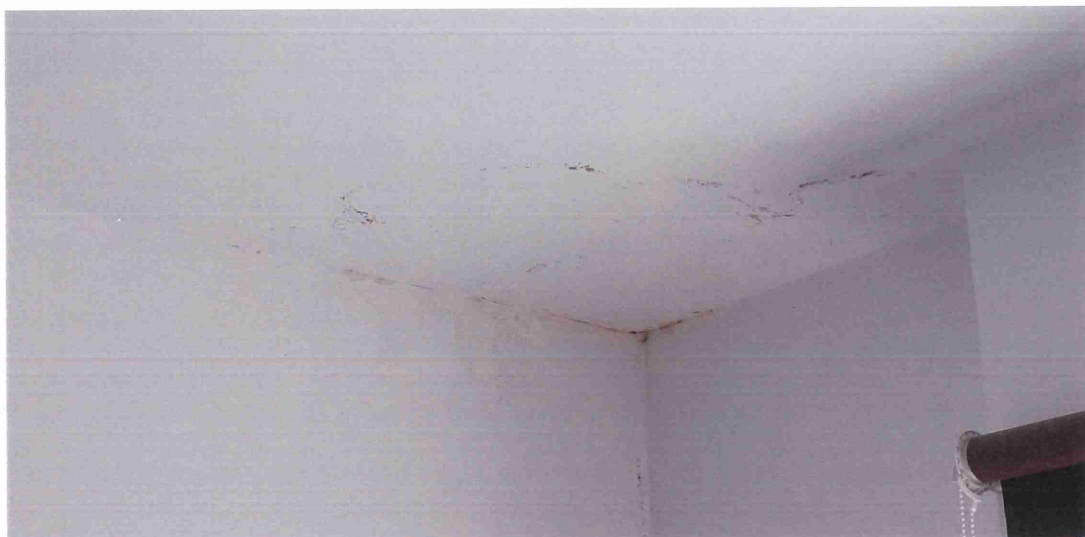
App. 903 – Slaapkamer links achteraan

- Er is vochtschade in de linkerachterhoek van de slaapkamer achteraan links (plafond en 2 muren, vochtwaarden digitaal gemeten tot 80 %) er is een droge vochtvlek op het plafond kant binnenmuur met aanliggende kamer)

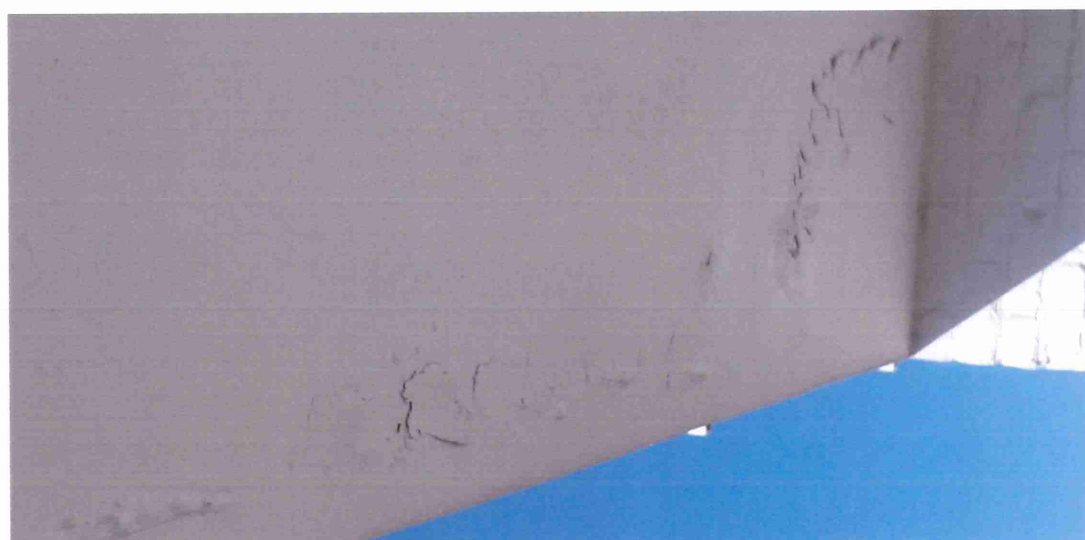
Afbladdering van de coating op de dakluifel achtergevel 9^{de} verdieping

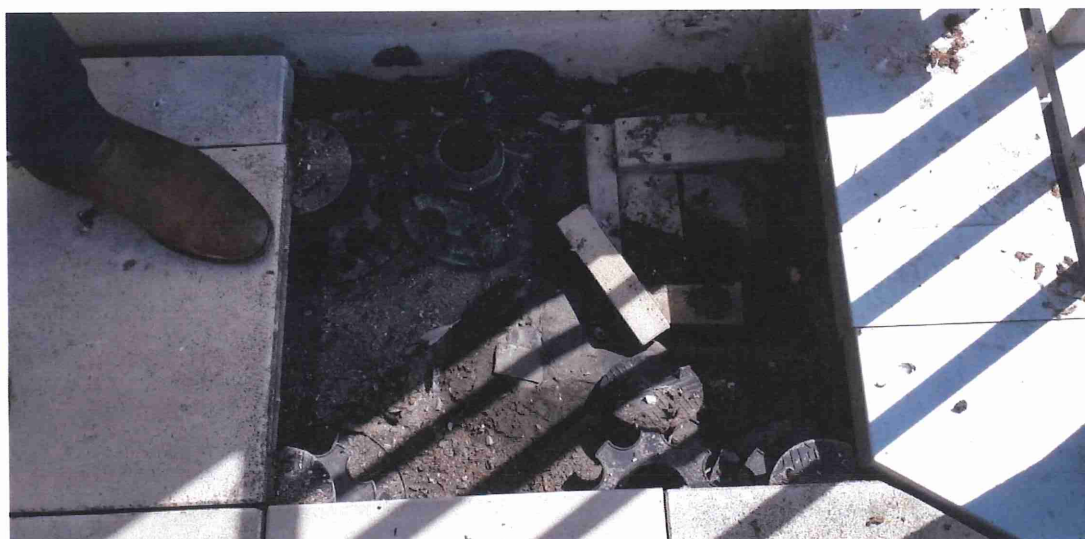
Stukken tegel gestapeld in de uitsparing voor de tapbuis beletten een vlotte afwatering

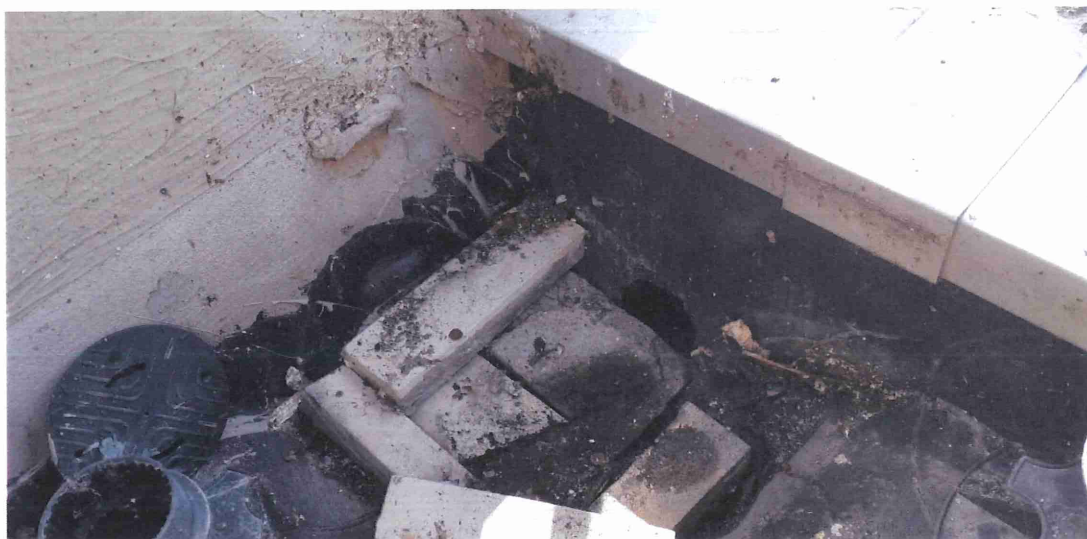
Tapgat voor de helft verhinderd door de tegelbrokken

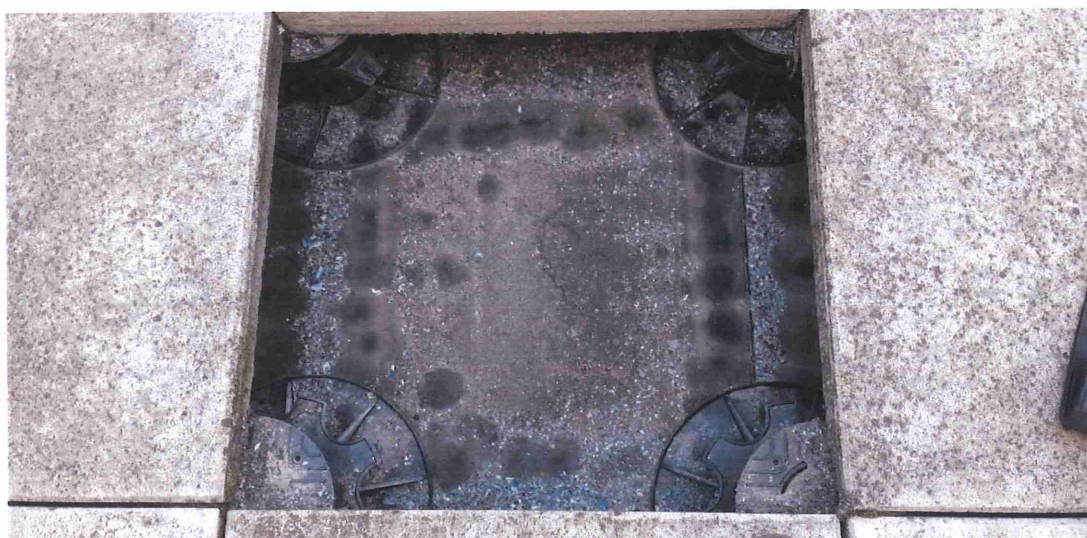
Dakterras vooraan : de afdrupsoren tonen aan dat er geen stagnatie is.

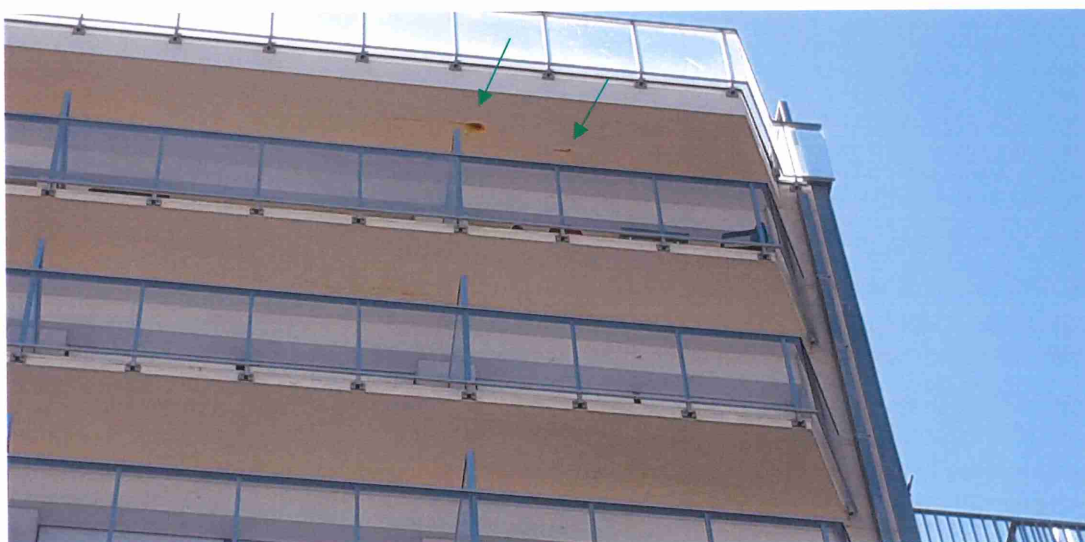
Uitbloeiingen wijzen op chloride-geïnduceerde corrosie

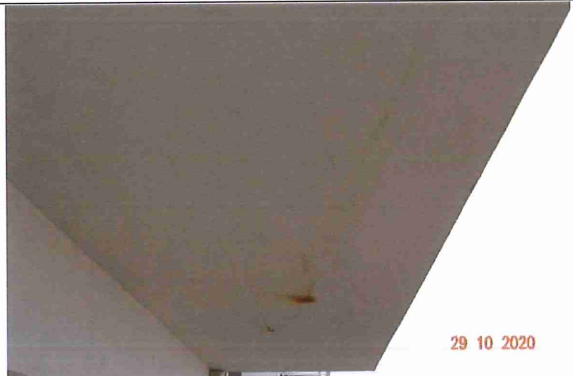
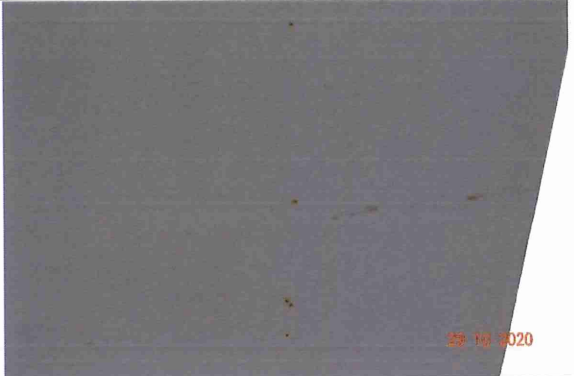
<p>29 10 2020</p>
25 – Roestvlek aan dakluifel voorgevel	26 – Roestpuntjes op dakluifel aan voorgevel

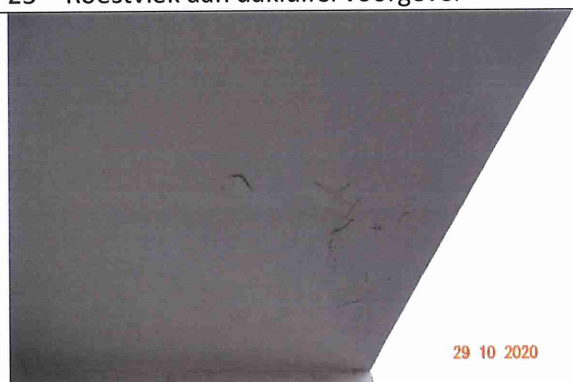
<p>29 10 2020</p>
27 – Afbladdering coating aan dakoversteek achtergevel app. 901	28 – Idem foto 27, andere kant dakluifel
