Rechtbank van Eerste Aanleg West-Vlaanderen, afd. Brugge
AR 17/2899/A

**DE BAES Joris / VME Residentie WEST-END / NV BODIMA /
NV ALBITUM / BVBA DE PICKER / NV ALUFORM**

**DESKUNDIGENVERSLAG
DEEL I – VOORVERSLAG**

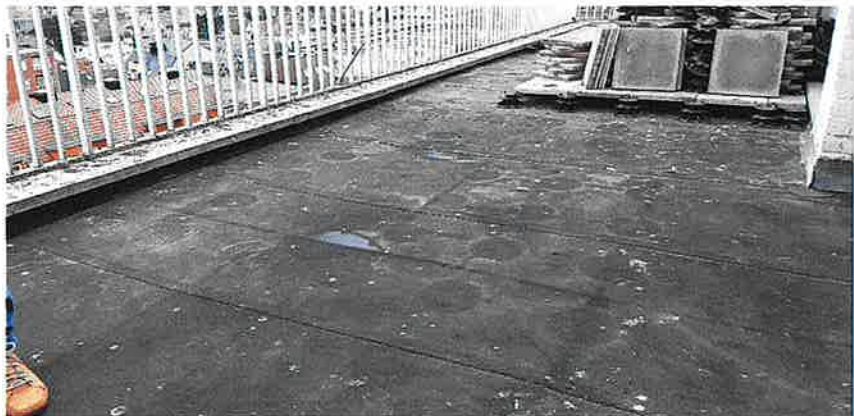
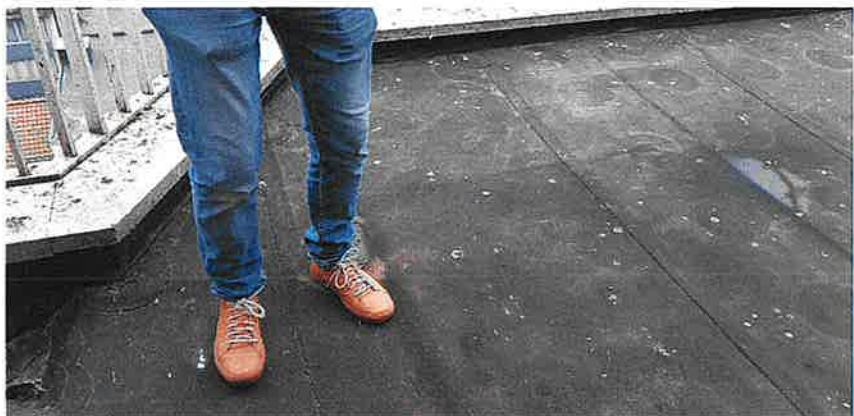
In voorbereiding op het lekonderzoek werd een deel van de terrastegels weggenomen, zodat de dakverdichting vrijgekomen is. Er is nog steeds veel last van vogelmest.

Op basis van louter visuele inspectie worden geen gebreken vastgesteld in de lasnaden van de dakverdichting.

Wel wordt vastgesteld dat er behoorlijk wat water onder de dakhuid zit. Dit water verplaatst zich bij het belopen van de dakverdichting (verend effect). Het betreft de volledige zone van foto 2.

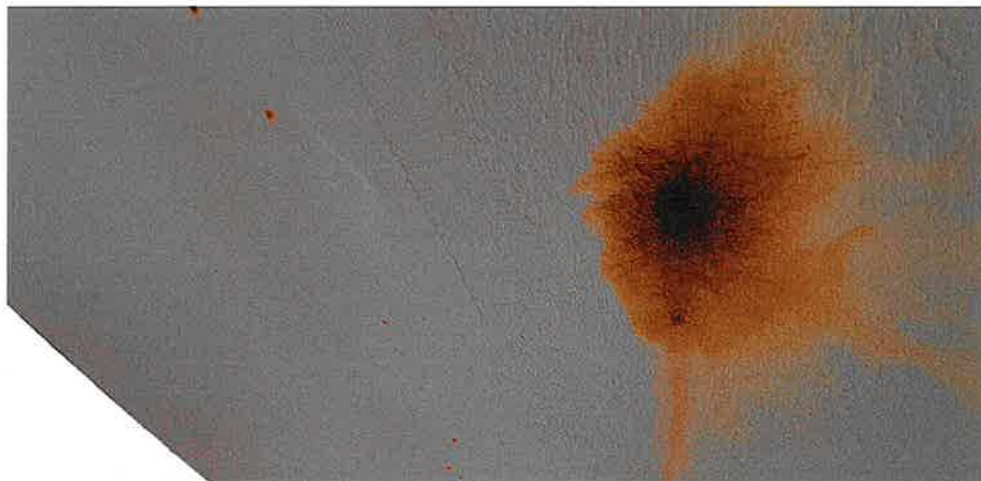
Aan de luifel van de voorgevel (afdek op niveau dakterras technische verdieping) worden roestvlekken waargenomen telkens op ongeveer 20 cm uit de voorrand.

Het feit dat deze roestvlekjes zich systematisch en over de volledige lengte van de luifel voordoen, toont aan dat de gecorrodeerde wapening in de luifel onvoldoende ver werd vrijgemaakt en ontroest, waarbij de corrosie zich thans verderzet en zich veruitwendigt via deze roestvlekjes.

Roestvlekjes op één lijn en lokale roestvlek

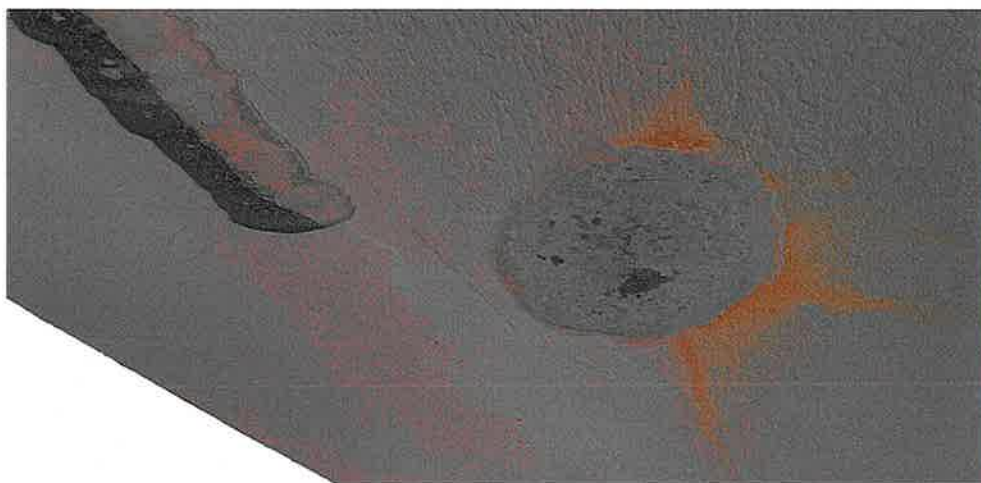
De roestvlekjes bevinden zich op de overgang van de betonherstelling met het moederbeton. De roestvlak propageert zich vanuit het moederbeton, waar slechts een zeer kleine betonherstelling is uitgevoerd.

De oorzaak van deze problematiek is het te 'zuinig' herstellen van het beton, waarvan de wapening door corrosie is aangetast.

Door corrosie aangetaste wapening dient vrijgemaakt te worden tot 10 cm voorbij de aantasting, wat wil zeggen dat het beton voldoende ver moet weggehakt worden om vervolgens de wapening volledig te kunnen ontroesten en behandelen, zo nodig met toevoeging van opofferingsanodes.

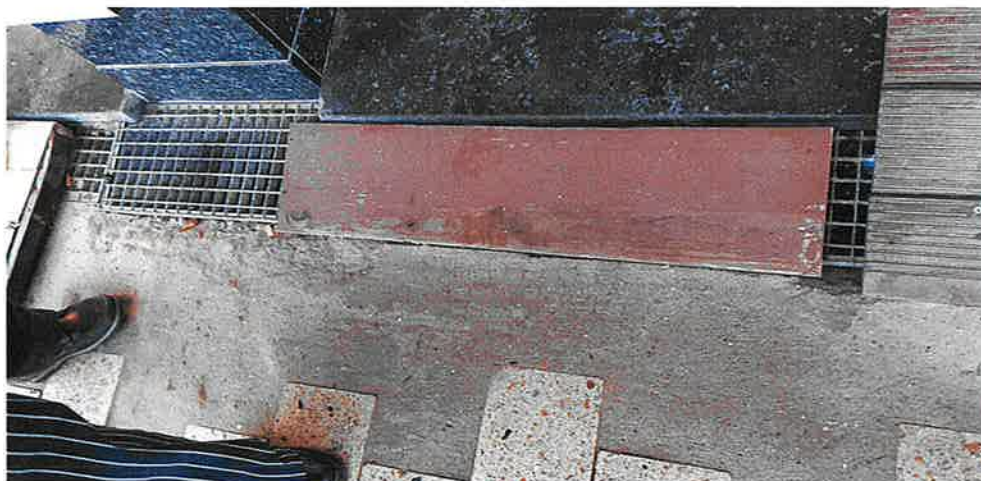
Bij plaatsbezoek is ook vastgesteld dat de rooster in het voetpad grotendeels afgesloten is met een houten plankenvloer en een houten plaat, zodat dit uiteraard nadelig is voor het benodigd ventilatie-debiet.

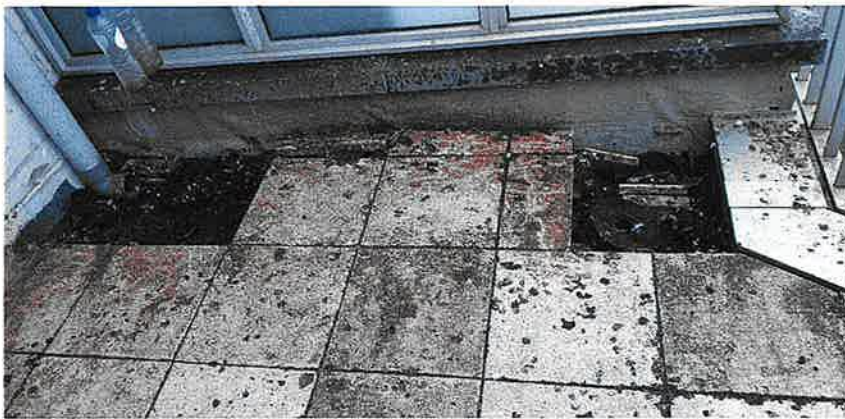
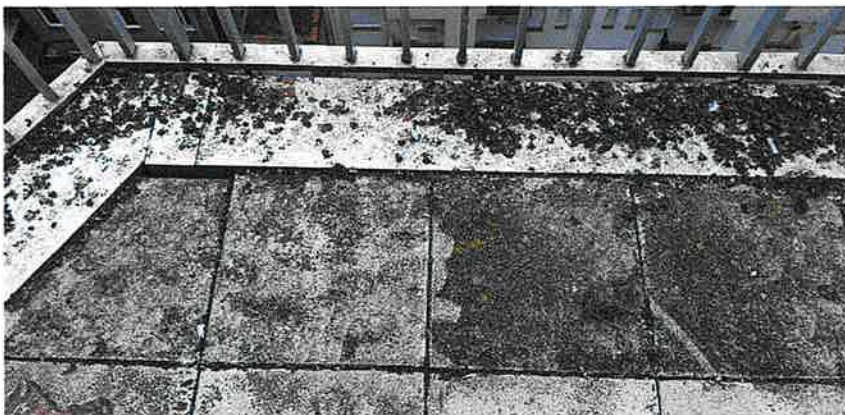
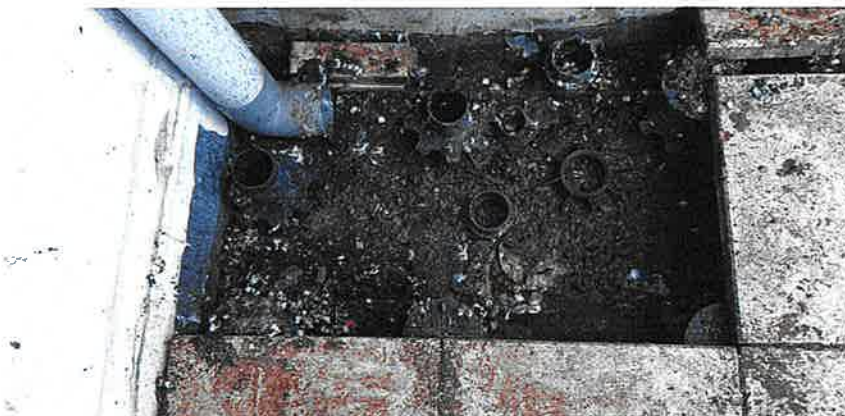
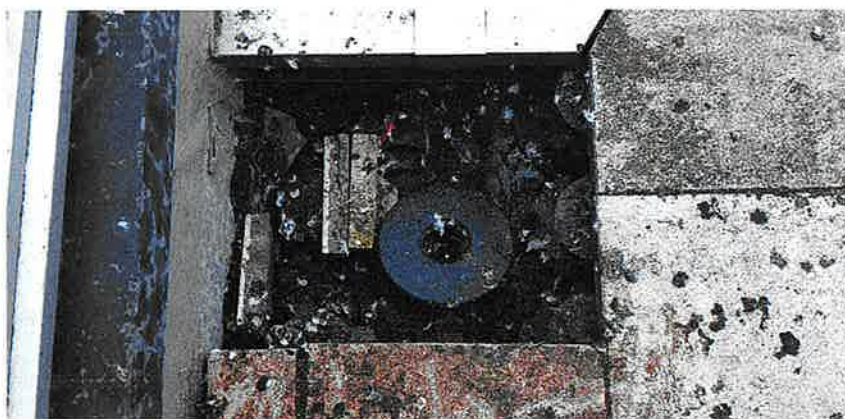
Op de 10^{de} verdieping blijkt het achterdak zeer sterk vervuild te zijn met duivenmest. Enkele terrastegels ter hoogte van de afvoer zijn niet aanwezig of teruggeplaatst en de afvoer is verstopt met vuil en duivenmest. De terrastegels liggen (te) dicht tegen elkaar en laten moeilijk water door via hun onderlinge voegen. De tegels liggen te dicht van de opgaande muur (volgens het WTCB moet er 2 cm opening gelaten worden). In het penthouse appartement worden geen verhoogde vochtwaarden opgemeten.

Er wordt vermoed dat het vochtprobleem op de 9^{de} verdieping te maken heeft met gebrek aan onderhoud, met verstopping van de afvoer tot gevolg.

Aangetroffen toestand van vervuiling van het achterterrasdak van de 10^{de} verdieping

Teneinde gericht onderzoek te kunnen doen naar oorzaak van het vochtprobleem moet het dak minstens gereinigd worden en moeten terrastegels weggenomen worden in de zone boven het appartement 9^{de} verdieping kant Oostende.

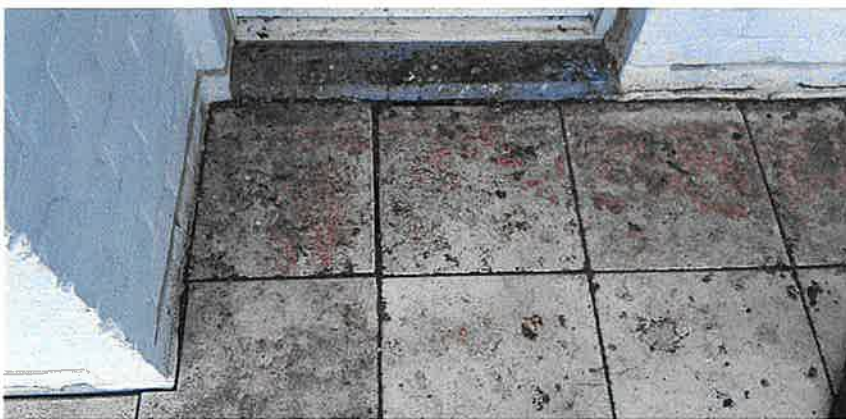
Terrastegels met dunne onderlinge voegen en aansluitend tegen de gevel

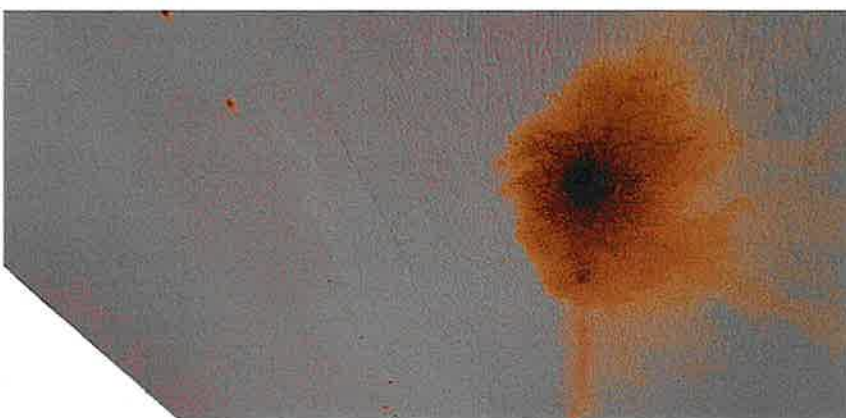
Er zijn twee geïsoleerde roestvlekken te zien aan de onderkant van de luifel. Na het afschuren van de coating en eventuele plamuurlaag komt het beton bloot te liggen. Het gaat hier om moederbeton, zijnde de originele uitvoering en geen herstelling. Bijgevolg mag gesteld worden dat dit een evolutie is van corrosie van het wapeningsstaal die nog niet kon vastgesteld worden bij de gevelrenovatiewerken.

Roestuitbloeiing onderkant luifel boven verdieping 9

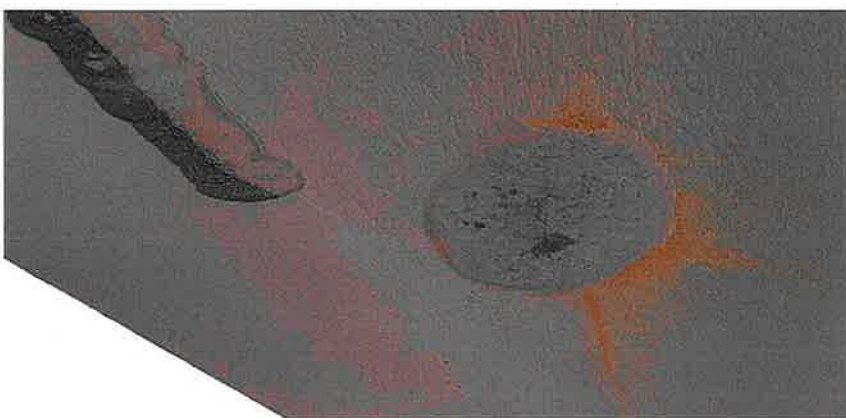
De vlek doet zich voor vanuit het moederbeton. Aan linkerzijde op de foto : rand tussen aangestorte betonherstelling en moederbeton : op deze rand doen er zich tal val kleine roestvlekjes voor.

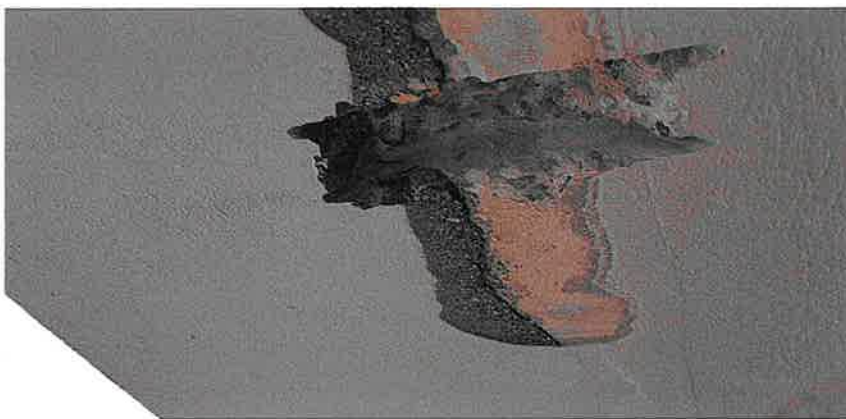
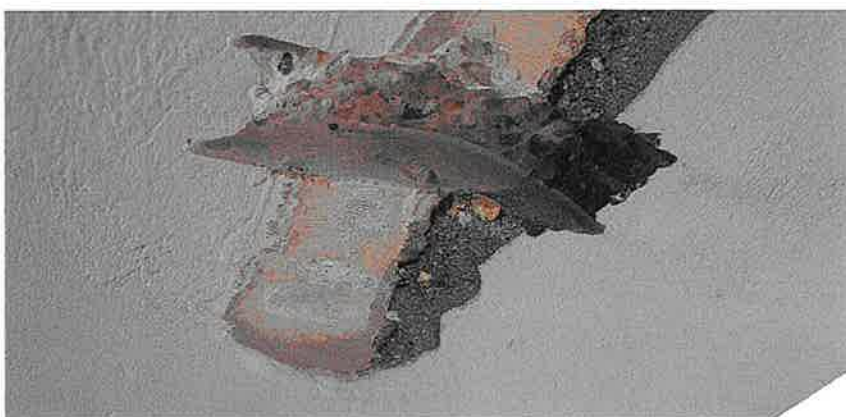
De roestvlekjes zijn het gevolg van corrosie van de wapening in het moederbeton aan de rand van de hakwerken, wat gevolg is van het feit dat de betonherstelwerken onvoldoende ver zijn uitgevoerd, waarbij de wapening diende blootgelegd te worden tot er voldoende niet gecorrodeerde wapening werd vrijgemaakt, zodat er een galvanische reactie ontstaat tussen nieuwe wapening en reeds gecorrodeerde wapening.

De rand van het moederbeton is niet haaks ingeslepen en de gietmortel eindigt spievormig zonder massa / dikte aan de rand. De corrosie onder vorm van diverse vlekjes manifesteert zich op de lijn tussen moederbeton en aanstort.

De betonherstelling bestaat in essentie uit het verwijderen van het beton ter hoogte van de aangetaste wapening tot 10 cm voorbij de aantasting, waar het betonijzer dus niet meer roest staat. Vervolgens moet het ijzer rondom (ook aan de achterzijde) grondig ontroest worden en behandeld met een corrosiewerend op cement gebaseerde bescherm laag, vervolgens wordt het beton opgevuld met microvezel gewapende krimparme betonrenovatiemortel. Zo nodig (als de wapening niet volledig kan ontroest worden) moeten opofferingsanodes aangebracht worden.

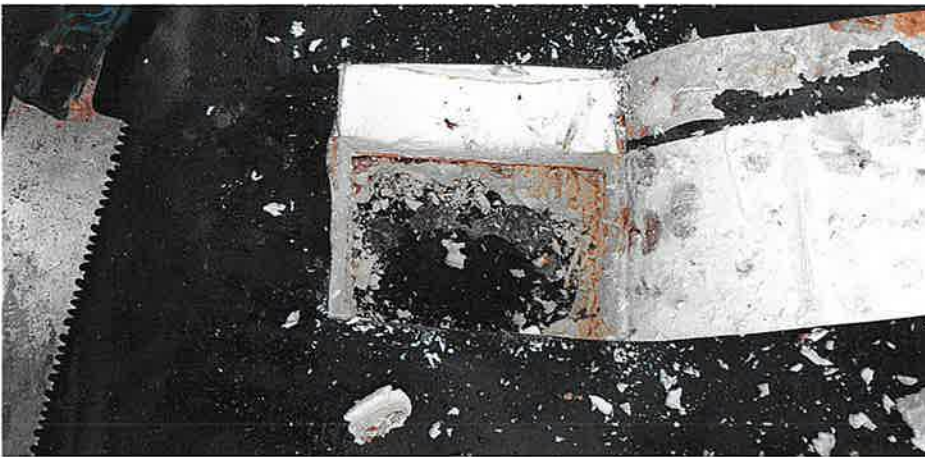
In het midden van het achterdak is er een tweelaagse isolatie aanwezig onder de dakhuid Resitrix met een totale dikte van 12,5 cm. Onder deze isolatie bevindt zich een dakverdichtingslaag eveneens in Resitrix. Deze is licht vochtig.

2 – 2 lagen isolatie met onderaan Resitrix dakdichting, in beperkte mate nat; isolatiedikte 12,5 cm

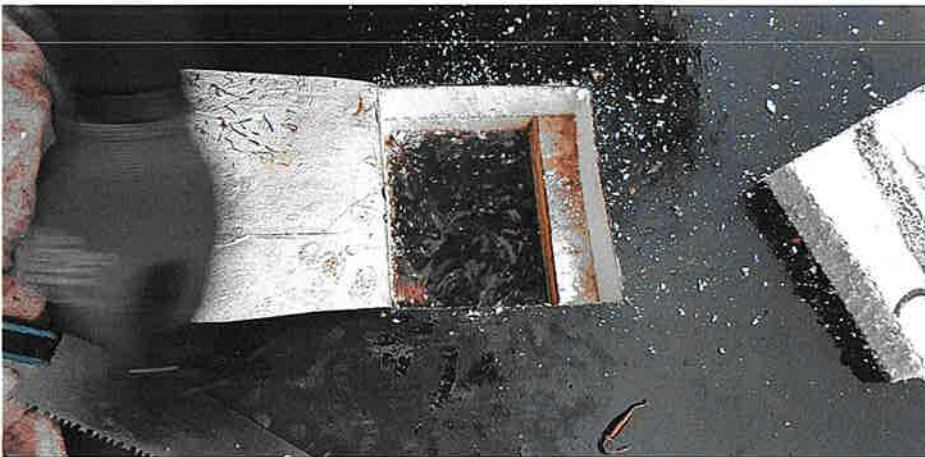
3 – Tweede sondering, linkerkzijde dak : veel water aanwezig tussen isolatie en onderliggende dakdichting in Resitrix; isolatiedikte 11 cm

Door de vaststelling dat er zich overal water bevindt in de dakopbouw, met infiltratie in onderliggende appartementen, moet besloten worden dat de dakopbouw in zijn geheel dient hernomen te worden om opnieuw waterdichtheid te kunnen bieden.

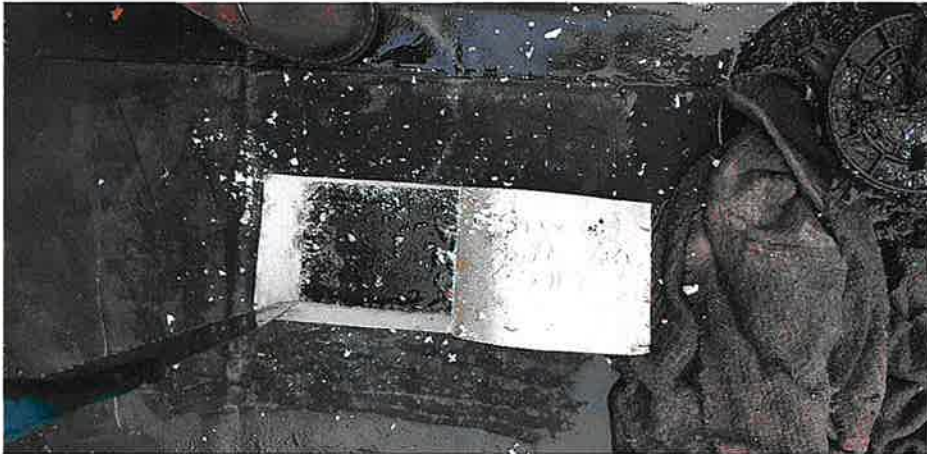
4 – Derde sondering, rechterkant dak : veel water aanwezig tussen isolatie en onderliggende dakdichting in Resitrix; isolatiedikte 8 cm

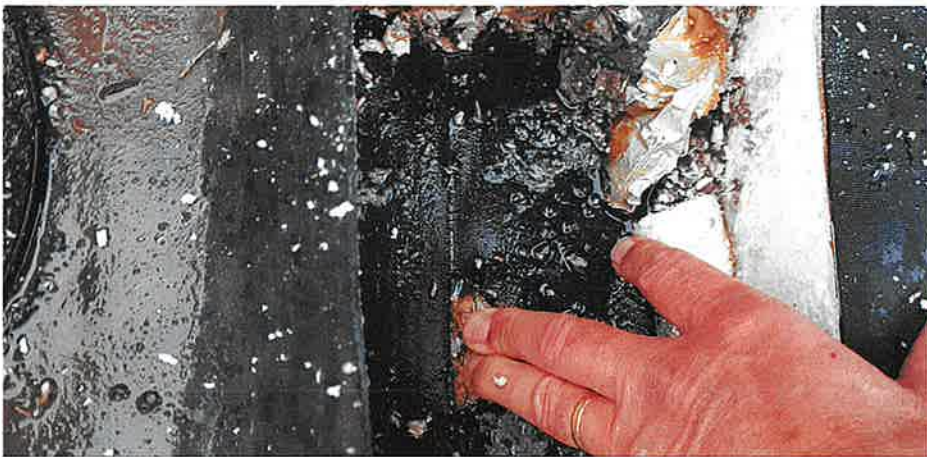
5 – Bij insnijding van de laag Resitrix onder de bovenste isolatie blijkt dat er ook onder deze laag thermische isolatie aanwezig is.

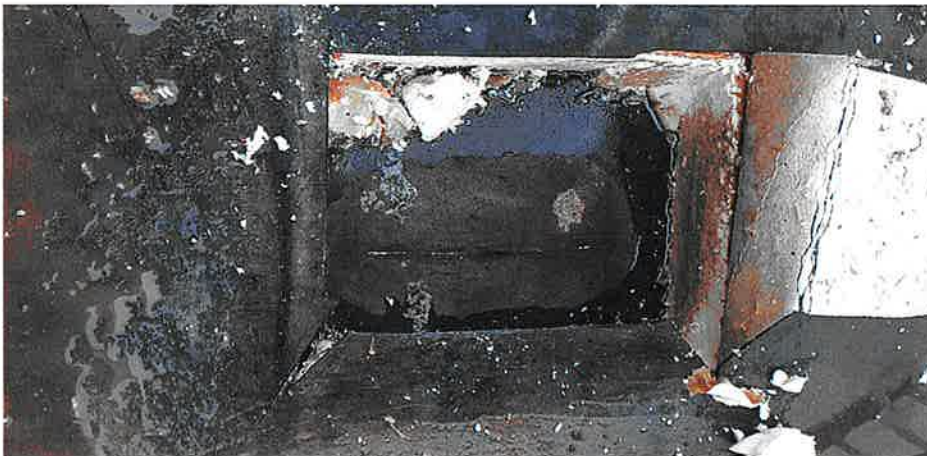
6 – Na droging van de onderste laag Resitrix is deze snede verdicht.

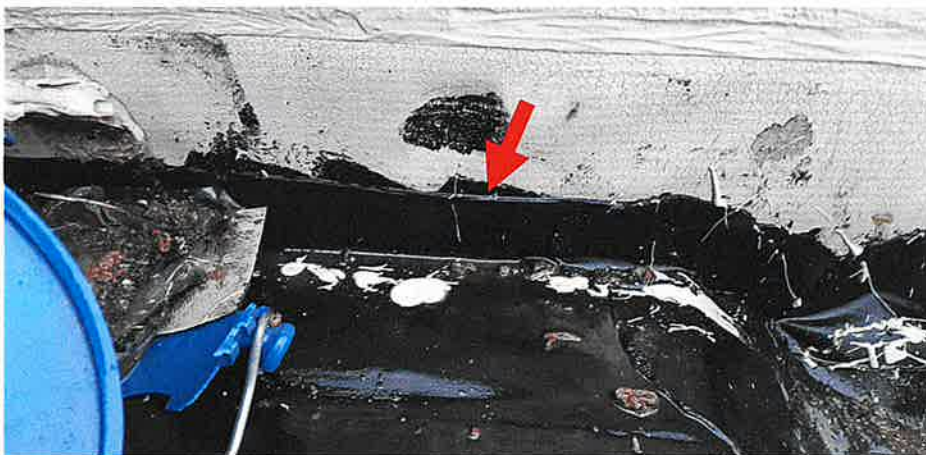
7 – De bovenste laag Resitrix is in opstand tegen de originele laag Resitrix aangewerkt; dit vormt het bewijs van een uitvoering van het dakcomplex in 2 fasen.

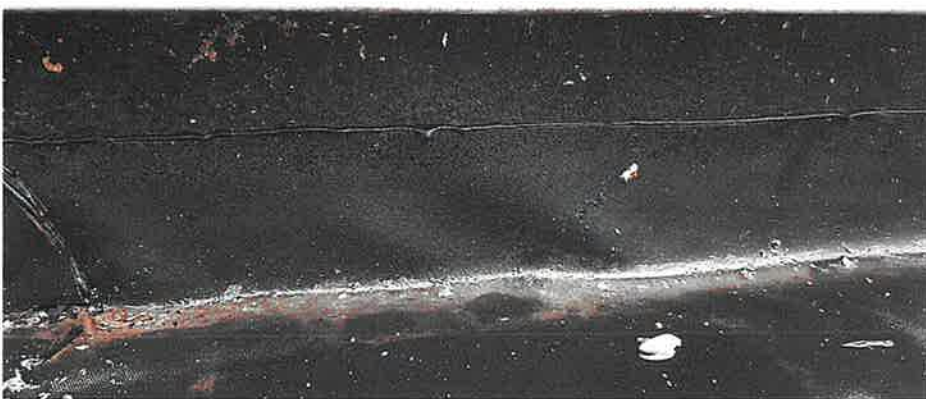
8 – Onder de alu muurkap is de eerste laag Resitrix doorgetrokken over de volledige breedte van de muurkop. De tweede laag, in tweede fase aangebracht, eindigt in opstand onder de alu muurkap.
