Opdrachtgever: *VME Res. West-End*

Dossiernummer: *12.0407*

Opdracht: *Beton- en gevelonderzoek van residentie West-End te Westende volgens onze offerte van 30/03/2012 en uw bestelling van 5/04/2012*

Betononderzoek: Residentie WEST-END

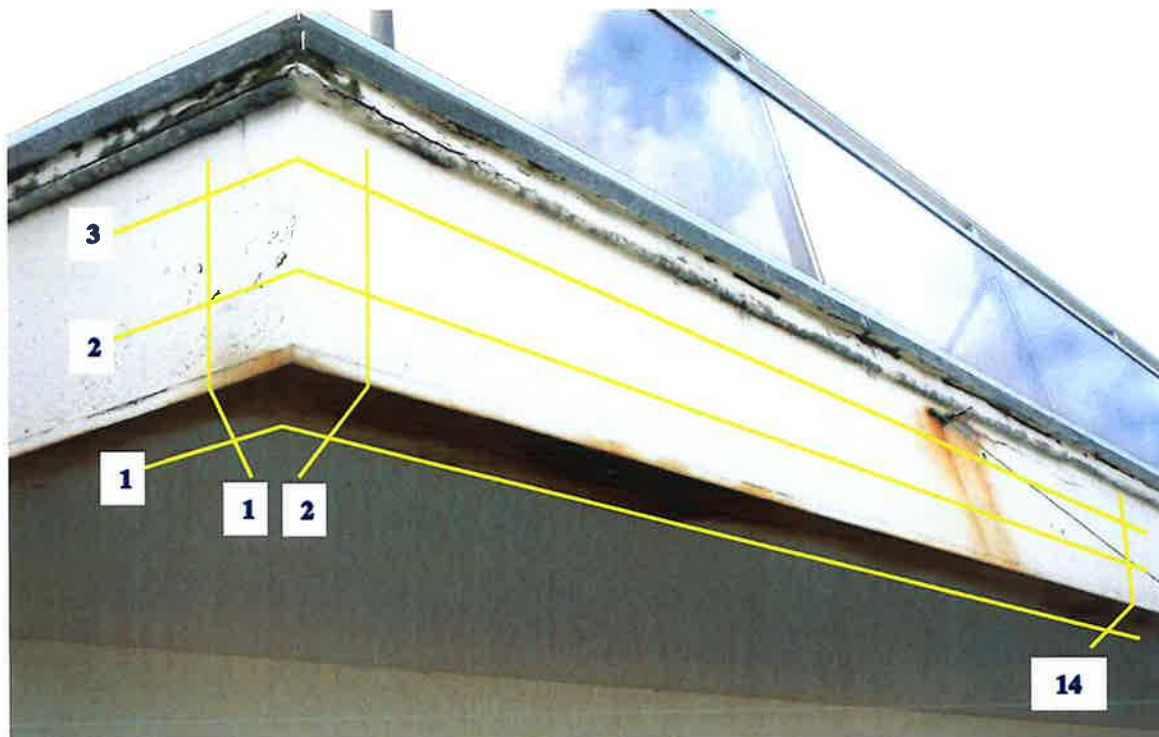
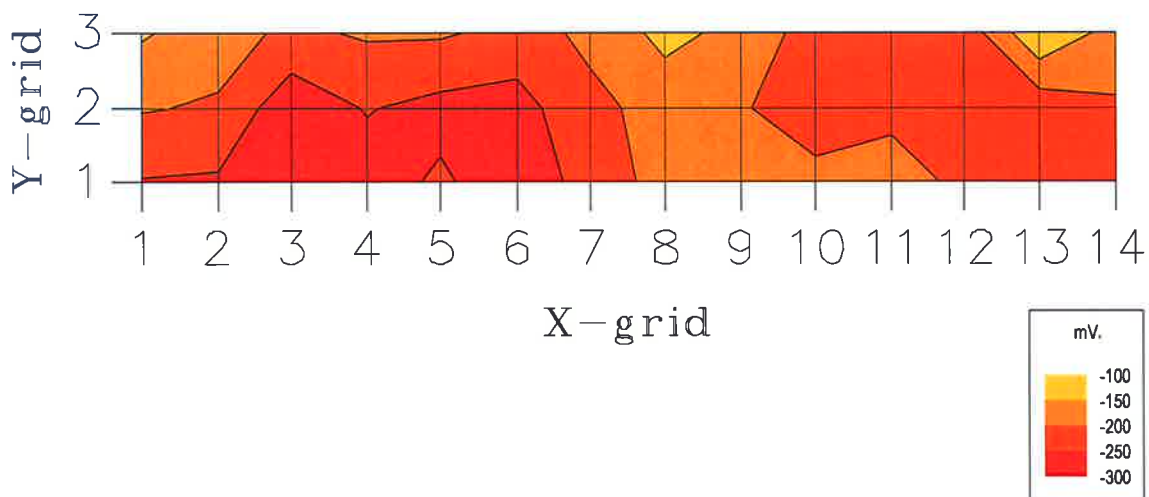
3.3.1.1 POTENTIALMETINGEN

Bij de “neuzen” van de balkonplaten werd zowel bij de balkonplaat van het dakterras als bij de balkonplaat van de 6° verdieping voor de hele zone een matig tot hoog risico vastgesteld. Bij de onderzijde van de balkonplaat werd aan de balkonrand ook een matig tot hoog risico vastgesteld, dichterbij de gevel is het risico laag.

Hoogstwaarschijnlijk speelt de vrije waterafvoer via de balkonrand hier een rol. Hierdoor zal op deze plaatsen het vocht aanbod groter zijn en zorgen voor vochtige omstandigheden die de corrosie van de wapening zullen bevorderen.

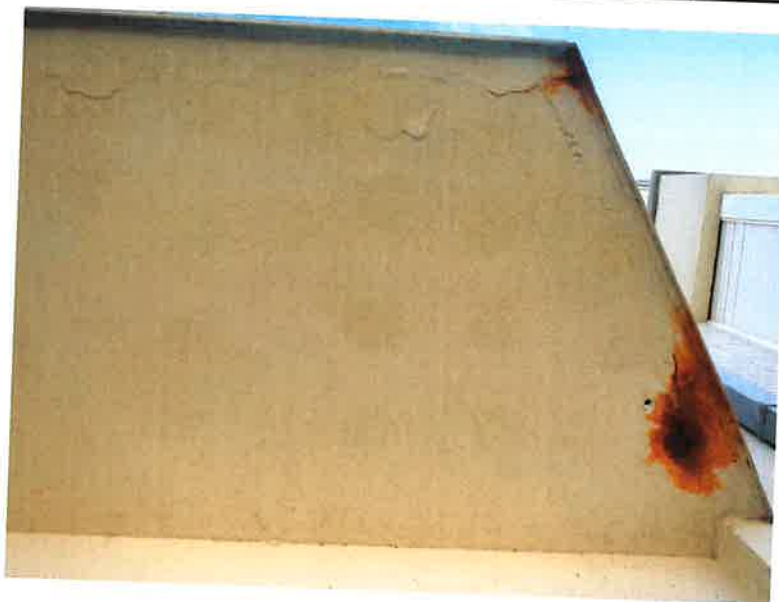
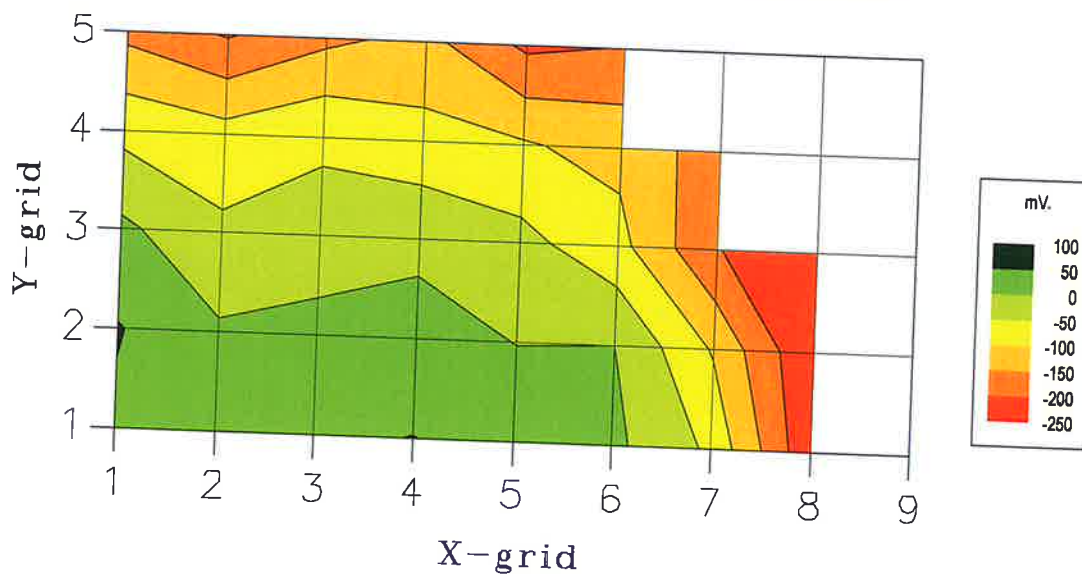
3.3.3 ZONE 3: ONDERZIJDE BALKONPLAAT 5° VERDIEPING (zie ook FOTO 58)

Ook dient opgemerkt te worden dat bij de metingen aan de onderzijde van de balkonplaat, de weerstanden dichterbij de gevel hoger wordt, wat een correcte meting moeilijker maakt. De coating, maar ook de vochtigheid van het beton (hoe vochtiger, hoe lager de weerstand) kunnen hierin een rol spelen.
