DESKUNDIG VERSLAG

Betreffende : **degradatie gevelpanelen natuursteen**

Ligging : Koning Ridderdijk 30, 8434 Westende
Eigenaar : VME residentie WEST END

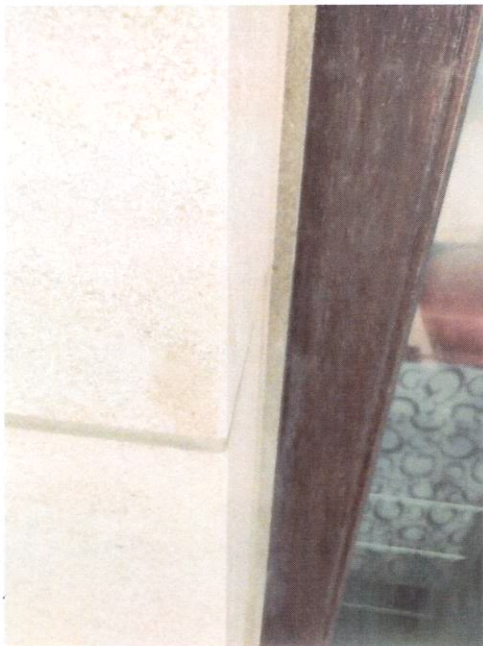
In 2014/2015 werd een gevelrenovatie uitgevoerd. De baksteen gevelbekleding werd afgebroken en de achterliggende structuur werd geïsoleerd en de gevel werd bekleed met natuursteenpanelen type Branco do Mos met verzoete oppervlakteafwerking.

Branco do Mos is een harde sedimentaire kalksteen met een korrelstructuur.

Er is een spouw aanwezig tussen de isolatie en de gevelpanelen. Plaatselijk is deze spouw ook opgevuld met isolatieschuim.

De hoeken zijn verlijmd en alle voegen en aansluitingen werden zorgvuldig opgekit.

Onderaan, ter hoogte van de raamdorpels is de spouw opengelaten.

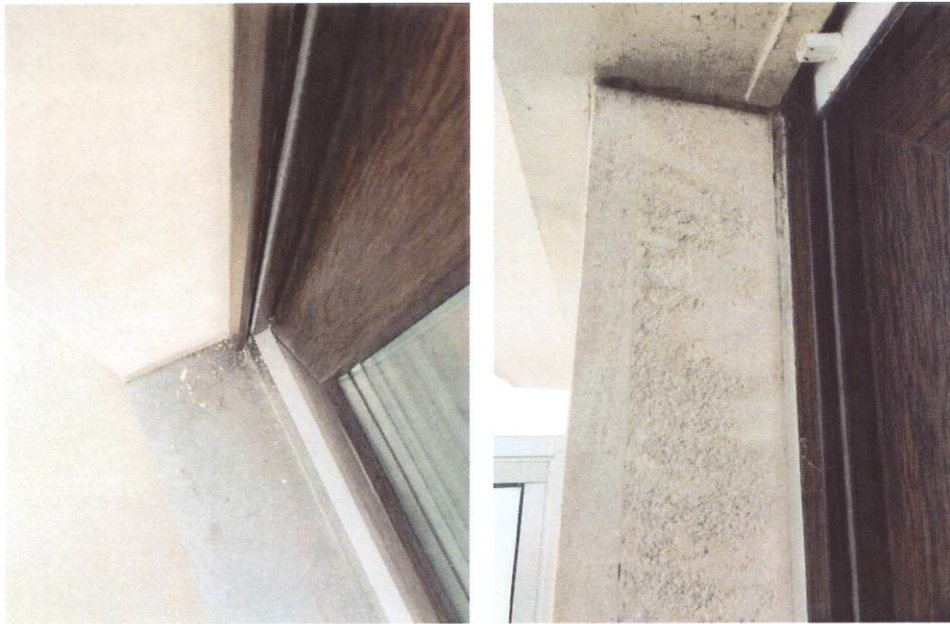
Er is een afschilfering van de natuursteen, vooral op de 6^{de}, de 7^{de} en de 8^{ste} verdieping, hoofdzakelijk aan de bovenzijde van de panelen, dus tegen de onderzijde van de bovenliggende balkon.

Schilfers liggen duidelijk op de grond voor de panelen en de panelen vertonen een ruwe oppervlakte.

Er is geen verluchting van de spouw achter de gevelpanelen.

De vochtige zilte zeelucht komt via de open onderzijde in de spouw terecht en bij opwarming stijgt deze lucht/damp in de spouw naar boven en bij afkoeling zal de vochtige lucht in de spouw condenseren op de achterzijde van de koude natuursteenpanelen .

De oplosbare zouten die in het condenswater aanwezig zijn zullen opgezogen worden door de poreuze natuursteen en migreren naar de oppervlakte. Deze oplosbare zouten expanderen bij het opdrogen en duwen de schilfers aan de buitenzijde af.

Hier zijn de schilfers duidelijk aanwezig.

- plaatselijk openmaken van de voegen tussen de natuursteenplaten, zodat er een verluchte spouw ontstaat
- steenverstevigings- en hydrofugerend dampopen product aanbrengen op de panelen om verdere degradatie van de gevelsteen tegen te gaan/om verdere aftakeling stil te leggen.
- De schade (technisch en esthetisch) aan de gevel is nog niet van die aard dat er gevelpanelen moeten vervangen worden

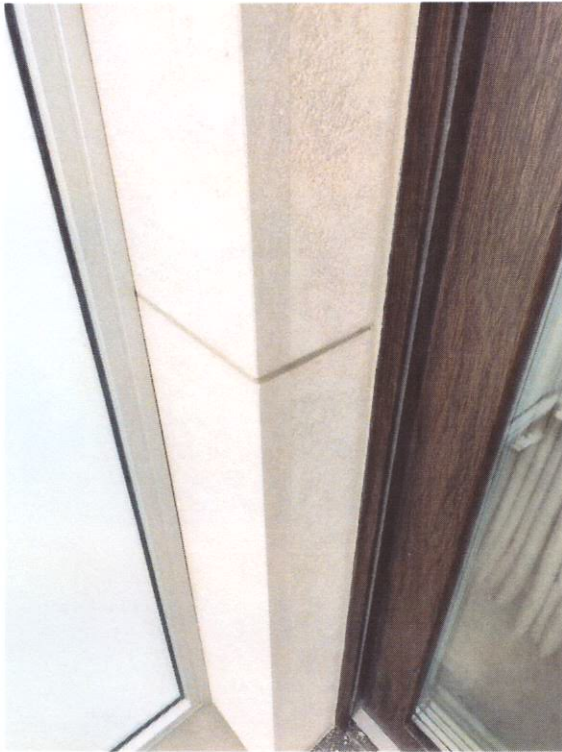
Art.263 d op blz 59 van het lastenboek vermeldt : ... **in de voegen om de meter, twee verluchtingsopeningen van 3 cm ...**

Deze verluchtingsopeningen zijn niet aanwezig en dit is de voornaamste oorzaak van de degradatie van de natuursteen;
