Werfverslag 0002 van 16/05/2023

Werk: Residentie West-End dakwerken
Koning Ridderdijk 30

B-8434 Westende

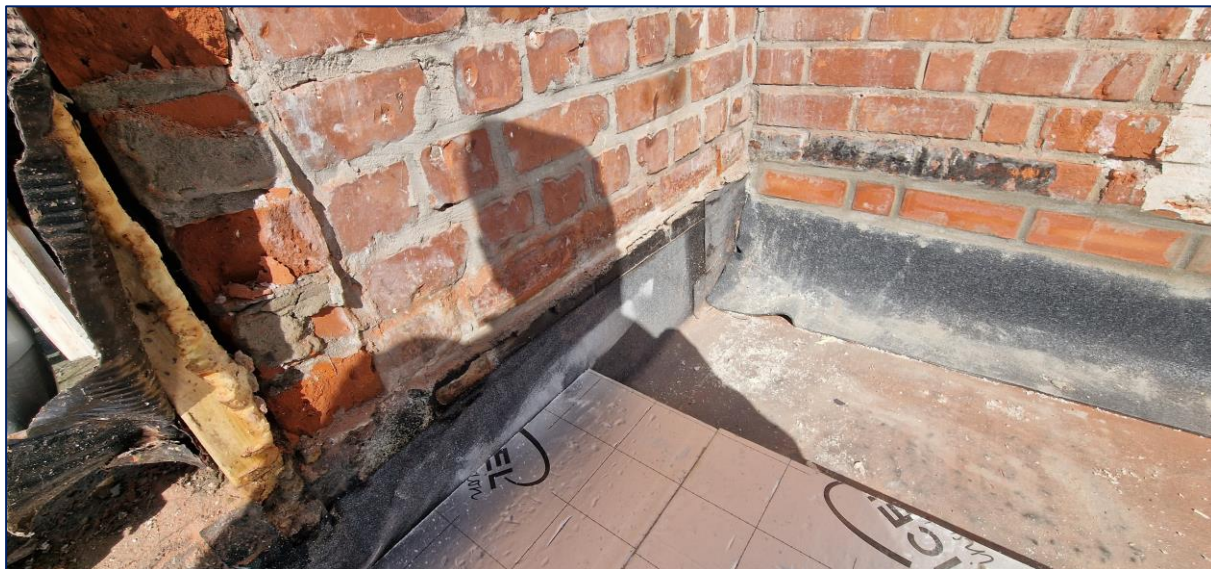
Door het wegbreken van de bergingen werd het mogelijk de gehele gevelaansluiting te onderkappen en te voorzien van de nodige waterdichting tegen het binnenspouwblad. De laatste stukken dienden nog onderkapt te worden. Scheidingsmuurtjes links en rechts nog te voorzien van een Z-profiel (Solin)

1 Onderkapping thv. de berging links is uitgevoerd. De scheidsmuur dient nog voorzien te worden van een Z-profiel (Solin)

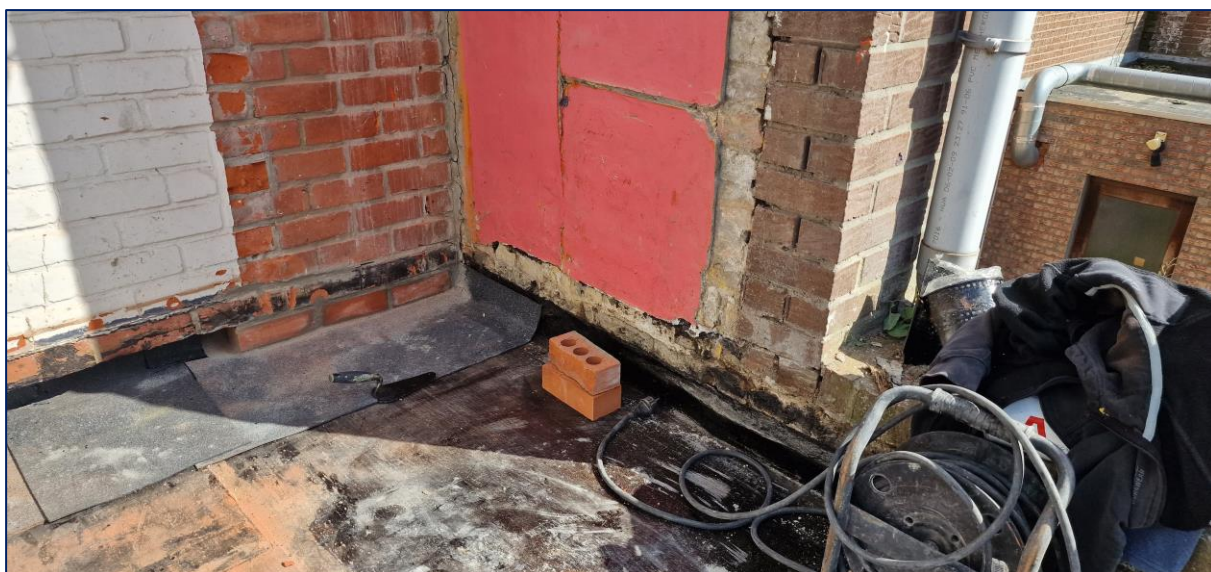
2 Onderkapping thv. berging rechts in uitvoering. de scheidsmuur te voorzien van Z-profiel (Solin)

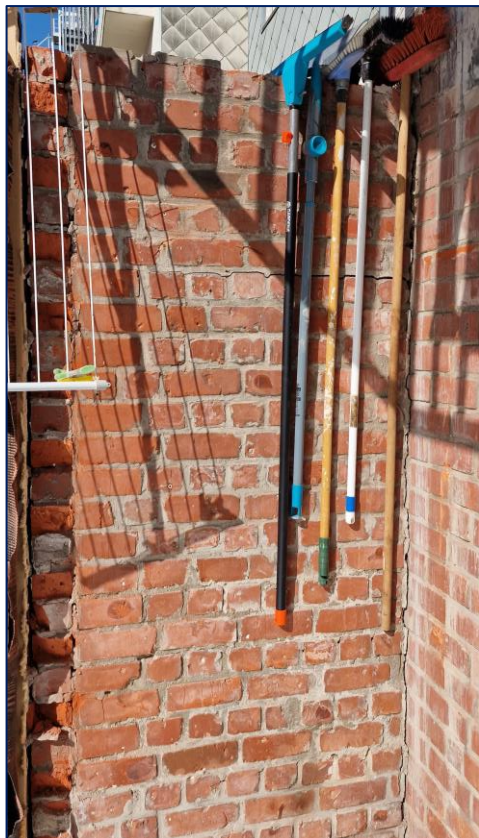
Er wordt bekeken wat de mogelijkheden zijn qua berging, echter werd vastgesteld dat het baksteenmetselwerk thv. het linkse appartement los en gescheurd staat van de gevel. Ifv. van deze vaststelling dient hier ook de nodige aandacht aan gegeven te worden zodoende deze muur terug stabiel en verankerd is.

3 Scheidingsmuur links metselwerk gescheurd

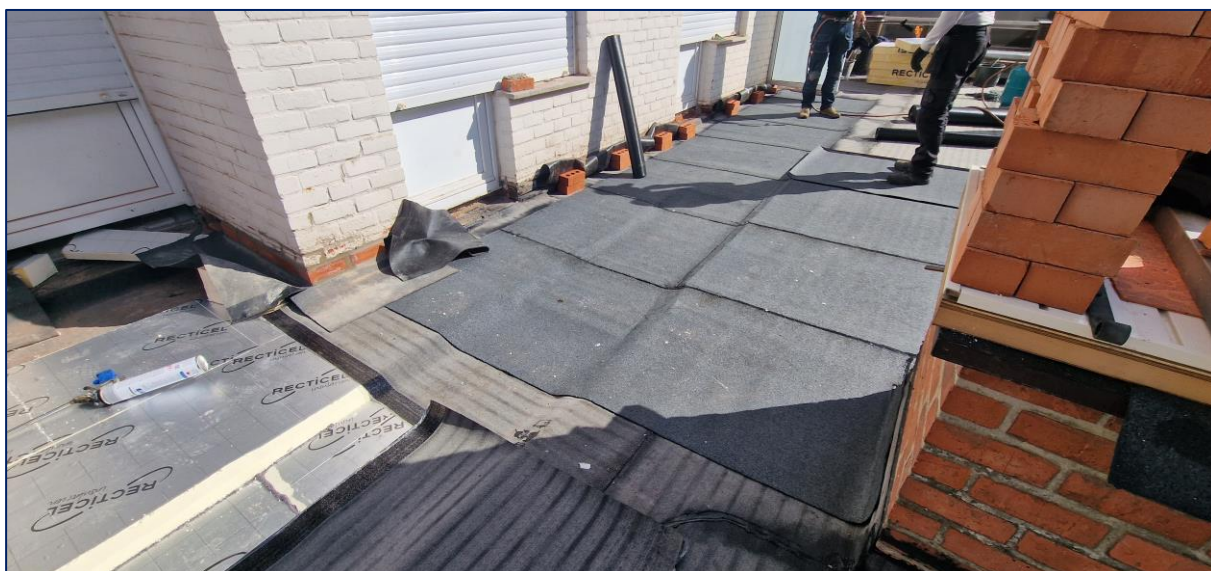
Gehele oppervlak is voorzien van isolatie aangepast aan de beschikbare hoogte en ifv. de nodige afwatering. Er werd een goot voorzien richting de tapbuis, gaande van 12 cm tot 3 cm aan het taggat. Zodoende zijn de koudebruggen opgeheven.

4 Uitgewerkte goot richting tapgat

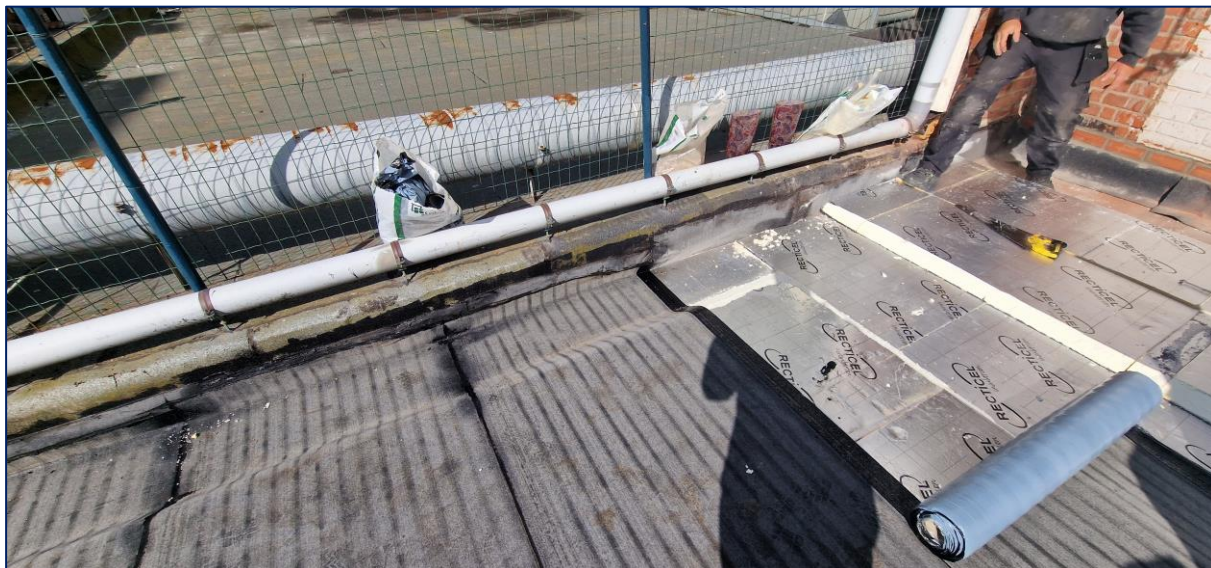
Het verplaatsen van de RWA is enkel mogelijk aan de rechter zijde, dit gaat in uitvoering. De RWA zal na de dichtingswerken aangepast en geplaatst worden, dit zit niet in deze aanneming. Thv. de linker zijde is het niet mogelijk om de RWA te verplaatsen, hier dient de bitumineuze waterdichting zo hoog mogelijk opgetrokken te worden. De verankeringen van de RWA-beugels dienen aangewerkt te worden met PMMA afdichting door een externe partner. Aanbrengen PMMA thv. verankering zit niet in deze aanneming.

5 Uitwerking goot / bitumineuze dichting zo hoog mogelijk tot tegen RWA optrekken. Verankeringen aan te werken met PMMA

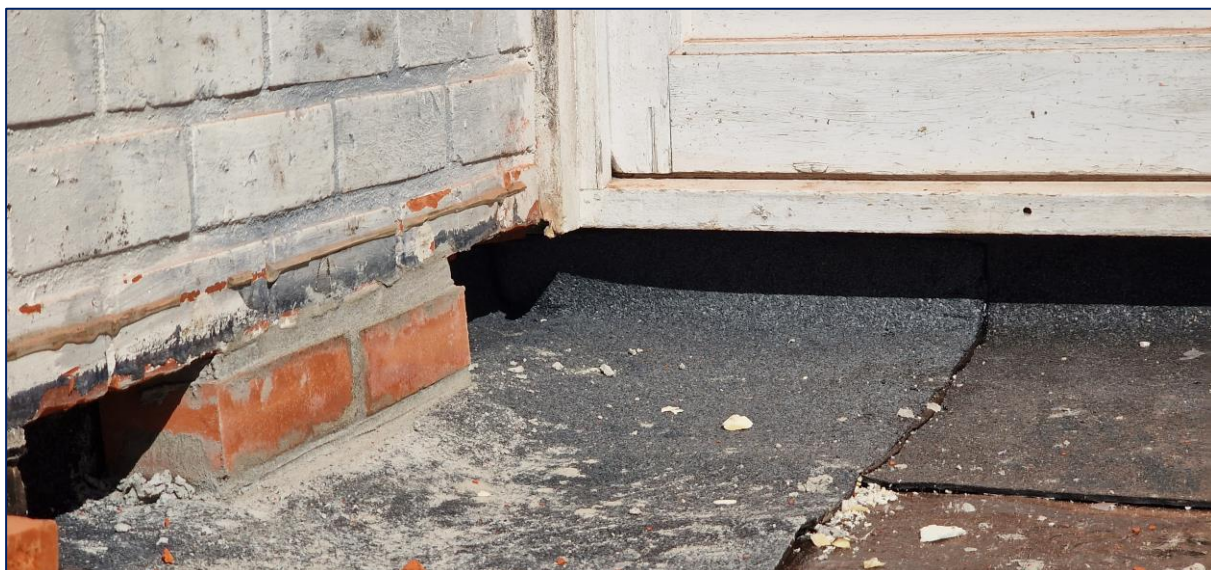
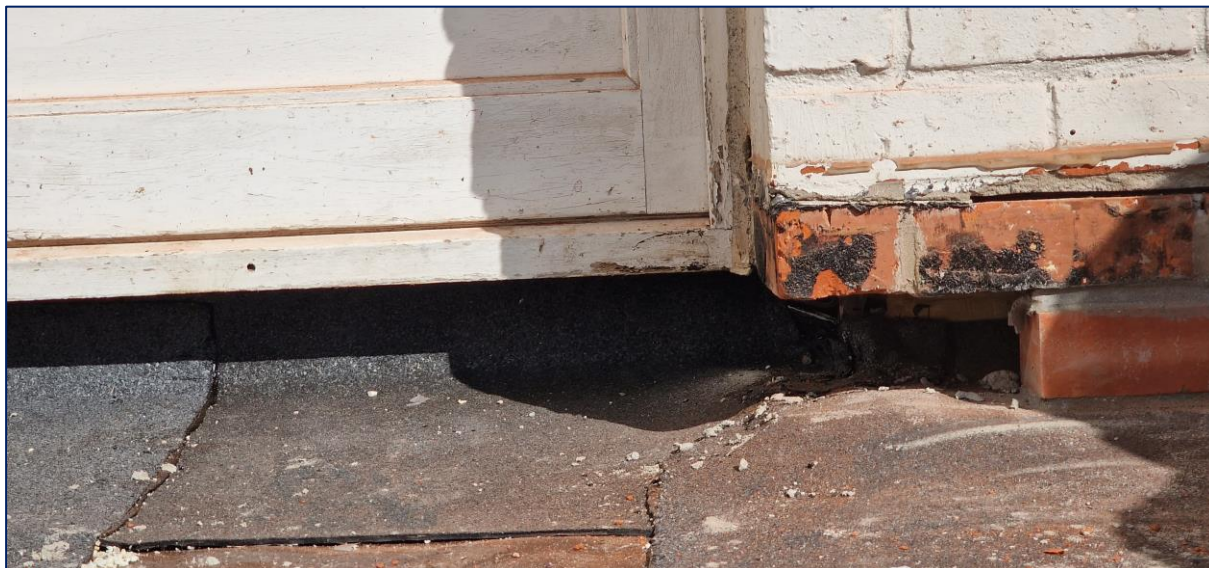
- Ter hoogte van de deur rechts is de betonplaat iets hoger opgegoten dan de rest van het dak (zie foto's), waardoor de isolatie hier zal beperkt worden tot 10 cm, kwestie van de dichting nog te kunnen aanbrengen onder de deur. APD zal de bitumineuze dichting in het vlak aanbrengen, het is aan te raden om onder de deur met een PMMA-hars aan te sluiten, zodat deze tot onder de deur kan aangewerkt worden, en aanhechting kan gegarandeerd worden. Nadien dient de holte die er nog is tussen dichting en deur opgevuld te worden met een mortel, zodat de deur ondersteund voldoende ondersteund wordt.
12/05/23.

In uitvoering. Ondervulling en plaatsing PMMA uit te voeren door externe partner. Dit zit niet vervat in deze aanneming.

6 Deur rechts: Waterdichting zo hoog mogelijk opgetrokken. Onderkapping af te werken.

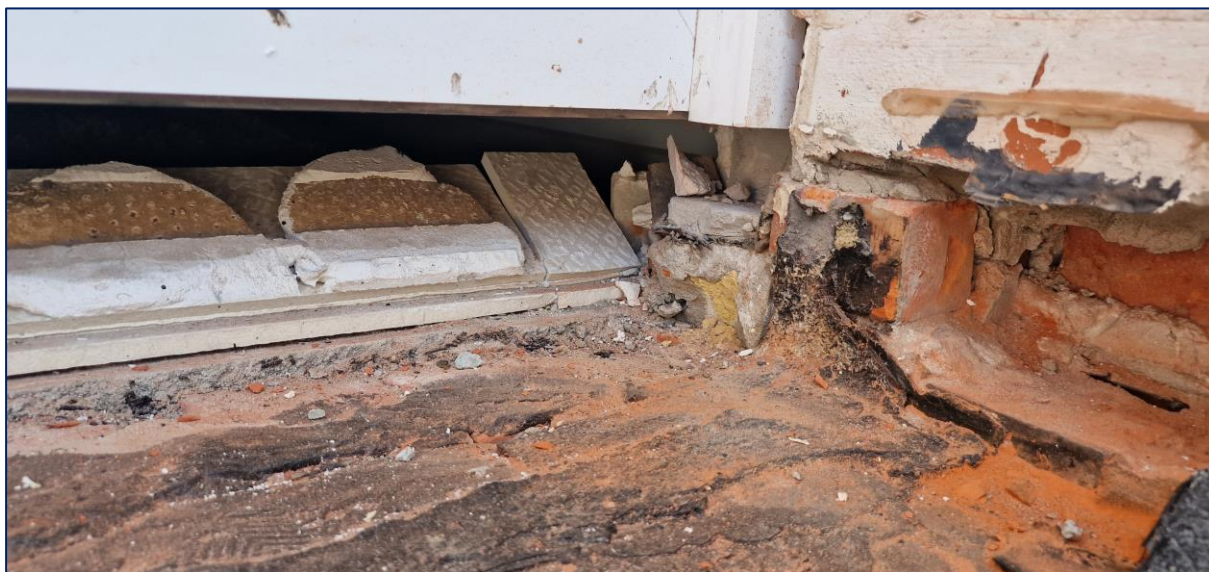
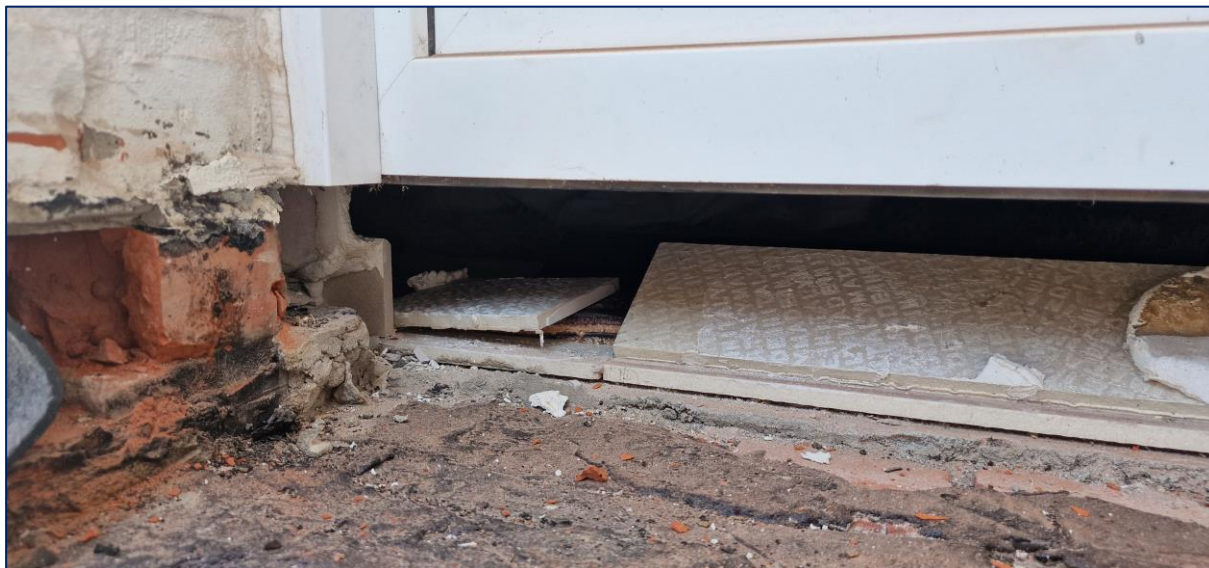
Thv. de deur links is een vergelijkbare situatie, echter is er na uitbraak van de dorpel gebleken dat de binnenplinten hier tegenaan werden gekleefd. Momenteel is er dus geen enkele opstand meer waartegen waterdichting kan aangewerkt worden. De AA heeft reeds meerdere malen toegang gevraagd tot dit appartement om dit verder in detail te bekijken en aan te werken. Echter is dit op heden nog steeds niet mogelijk. De AA zal de bitumineuze waterdichting de nodige opstand geven maar zal niet aangewerkt zijn tegen een opstand. Hiervoor is de nodige toegang cruciaal. Hier zou een watervaste beplating dienen geplaatst te worden om het aanwerken van de waterdichting mogelijk te maken. Toegang tot dit appartement is in samenspraak met AA en/of externe partner in te plannen! Echter zijn de waterdichtingswerken vermoedelijk vandaag of uiterst morgen afgerond.

8 Deur links: Geen opstand na verwijderen dorpel. Toegang via appartement vereist!

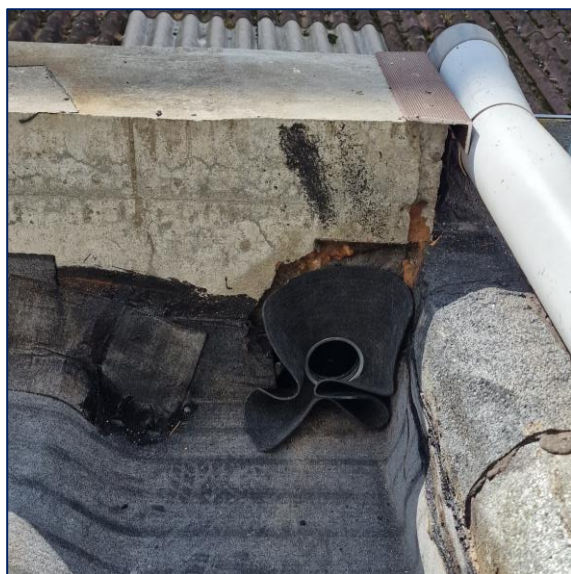
10 Plaatsing nieuw verlaagd tapgat in uitvoering
