Bouwheer	VME residentie West-End		
Voorschrijver			
Aannemer	APD dakwerken		
Omgevingstemperatuur	10/8/2023 = 24 °C		
% luchtvochtigheid	10/8/2023 = 56 %		
Weersomstandigheid	 <input checked="" type="checkbox"/> <input type="checkbox"/> <input type="checkbox"/> <input type="checkbox"/> <input type="checkbox"/> <input type="checkbox"/> <input type="checkbox"/> <input type="checkbox"/>		
Startdatum project	10/5/2023		
Uitvoeringstermijn	28 dagen		
Weerverletdagen	0		
Resterende werkdagen	2		
Ondergrondtemperatuur	Niet van toepassing		
% vocht in ondergrond	Niet van toepassing		
Rapport verzonden aan	Behaegel Bernard	APD dakwerken	<a href="mailto:info@apd.be">info@apd.be</a>
	Borms Giovanni	BSPT	<a href="mailto:borms.spt@gmail.com">borms.spt@gmail.com</a>
	Rouseré Frank	Syndicus	<a href="mailto:frank@laplage.be">frank@laplage.be</a>
<b>Werken in uitvoering</b>

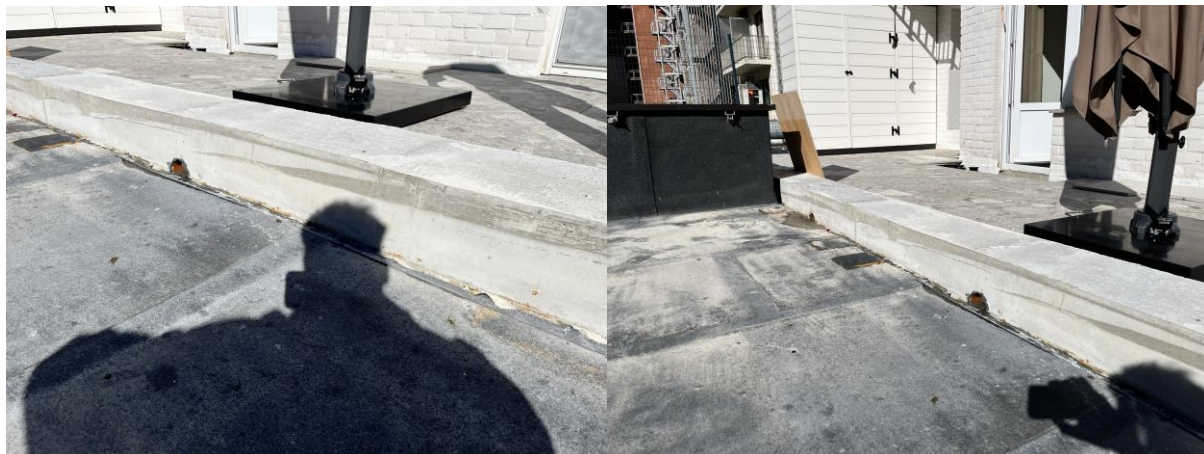
De sokkel is gegoten, en ontdaan van de bekisting, de balustrade kan erop geplaatst worden ...

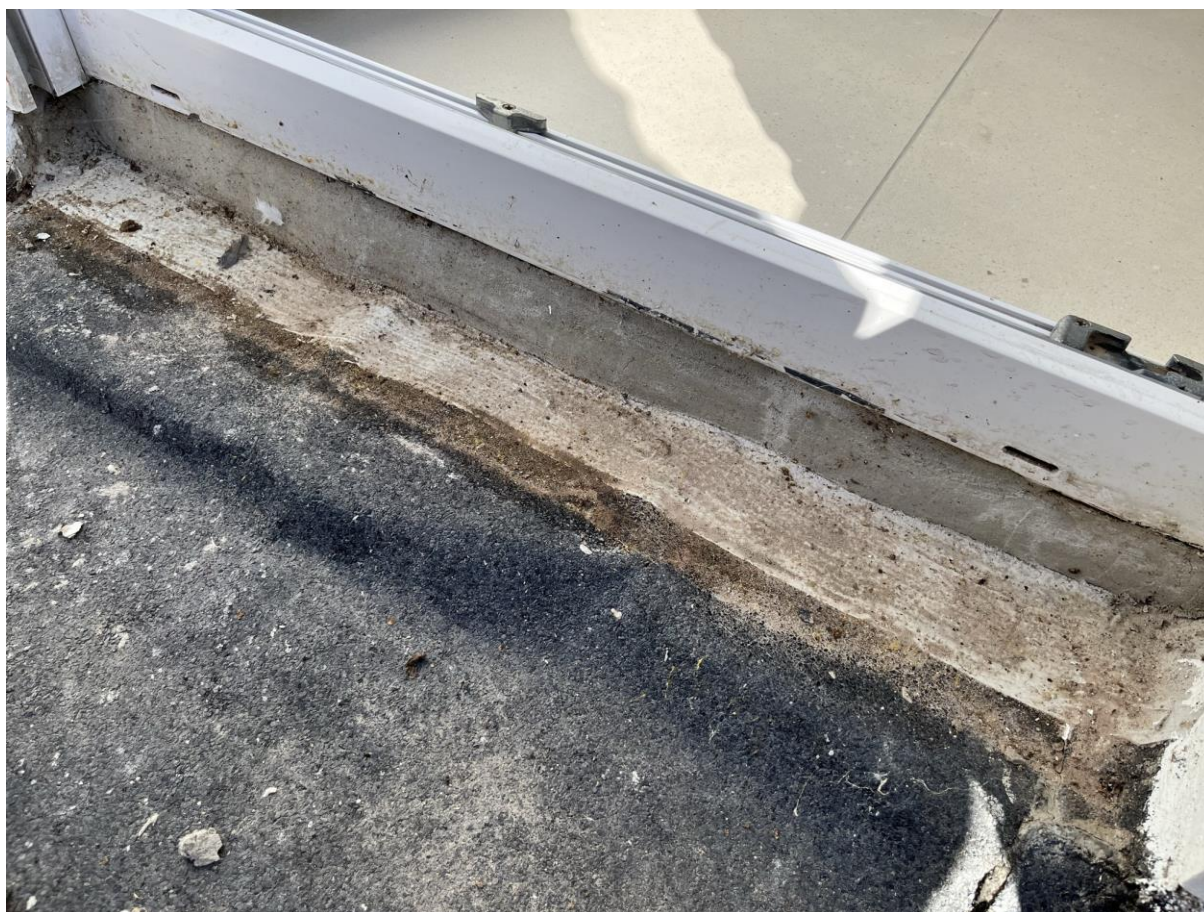
De mortel onder de deur verhindert een correcte afwatering en dient dus weer verwijderd te worden ...

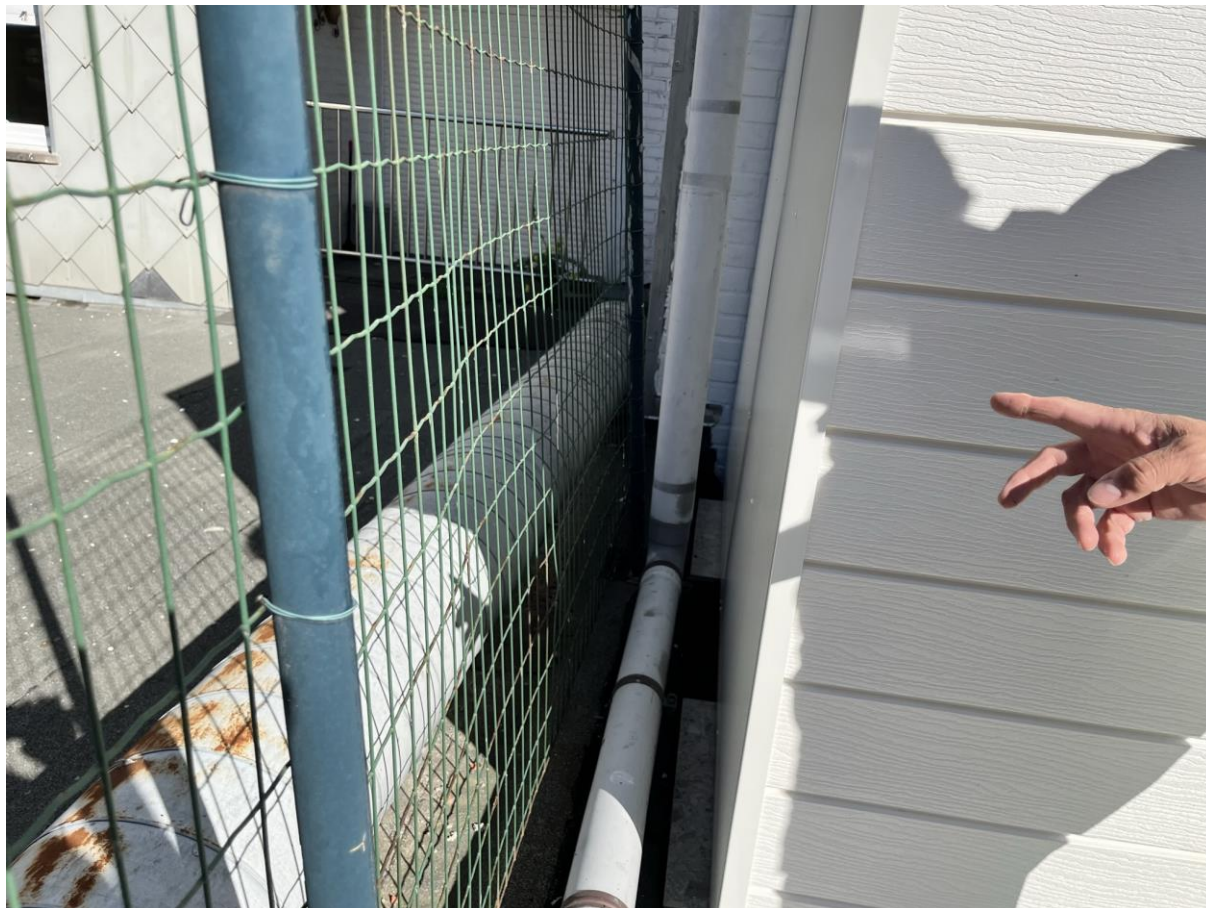
Bekaertdraad staat los en wankel en zou beter verwijderd worden ...
