VERSLAG NR

GEN/10/14266781/00/NL/000

Periodieke inspectie op locatie

RES ATON, Zwaluwenlaan 15, 8434 Middelkerke

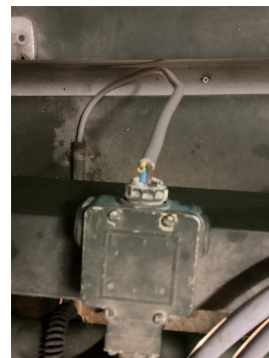
Extra opmerkingen binnen het kader van het onderzoek:

- Elektrische kabel van het vangcontact is af te schermen aan de ingang (rappel: 2)

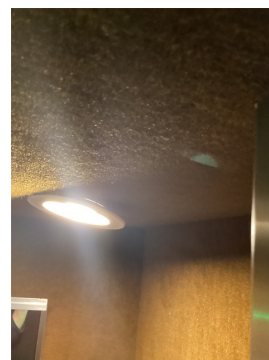
Kooiverlichting:

- De kooiverlichtingsarmatuur is terug vast te zetten.

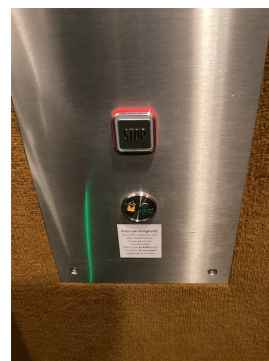
Machinekamer 2/2 -> Bidirectioneel communicatiesysteem van de kooi:

- De alarmbel in de kooi werkt niet. Te verhelpen. (De lift was origineel voorzien van een alarmbel).
